昭和 13 年 1 月 12 日 和歌山縣田邊灣沖強震地域踏査報告

中央氣象臺大阪支臺 三宅 恒夫・山本 武夫

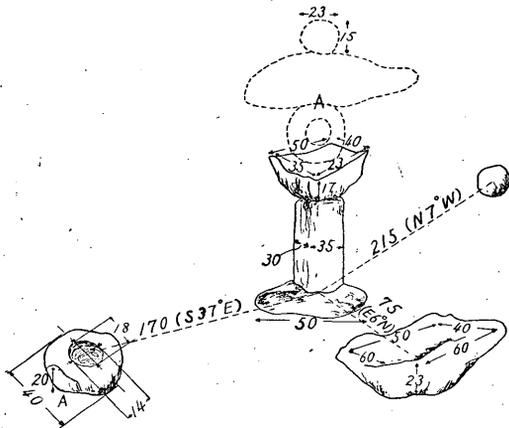
第 1 圖 日高中学校内庭の石燈籠の
顛倒見取圖 (數字の單位; cm)

燈籠が圖の如く三方に落下した(口繪参照)。但し笠以外の2個は落下してより轉位せる疑あり。下の臺には異状なし。同じく内庭に在る鳥小屋—高さ約 2m, 底面 1.5m×1.5m, 其の足は高さ約 50cm, 底面約 14.5cm×18cm のコンクリート臺上に載る—が圖の如く S—0.7cm, W—0.3cm 略、S 23°W の方向にずれてゐる。

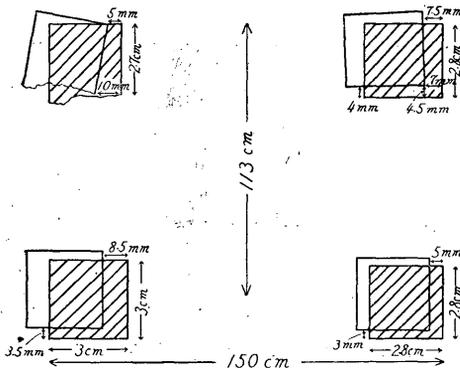
第 2 圖 日高中等學校内鳥小屋の脚のずれ

燈籠の笠と約 180° 異つてゐるのは注目される。又標本瓶の大部分は落下したが、液が十分入つてゐるものは残存してゐる。廻轉せるものも若干見出され、方向は反時計廻り、角度は約 65° である。校舎には龜裂が 2, 3ヶ所見られた(口繪参照)。
