昭和 16 年 11 月 19 日の日向灘地震實地踏査報告

岡 部 龍 信*

§1. 概 要

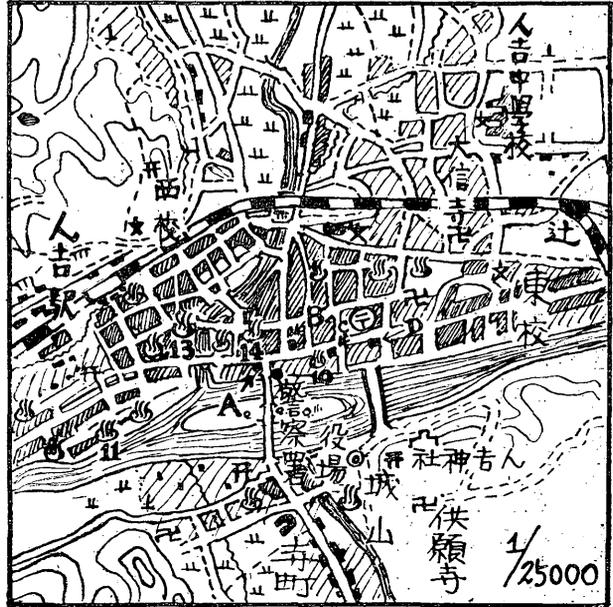
第 1 圖 人吉町

此の外第 1 回の C, D の各點で何れも北東に倒壊して全壊した。

人吉町に於ける家屋の倒壊は前記の如く家屋其の物の構造の不完全に依ると考へられるが然も震央を遙に離れたる山中の盆地に於て他地方に比し被害の大きかつた事は人吉町自身の地盤構造の如何に密接な關係がある様に思はれる。即ち同町は南北約 2 軒を隔て東西に走る斷層崖の間に球磨川に依りて運ばれたる上砂の厚層地盤上に發達せるものである。従つて地震動により之等軟弱なる地盤がタライの水的な振動を起す可きは想像に難くない。此の如き振動が全體として人吉町附近の被害を大ならしめた一因とも考へられやう。

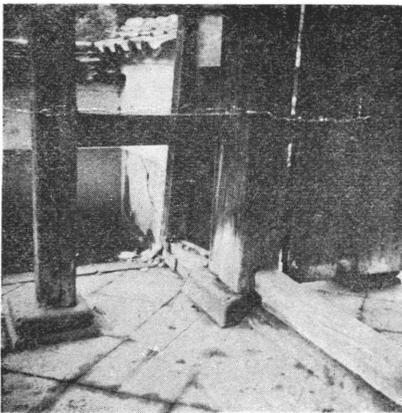
寫 眞 3

1. 役場南方の供願寺の門が傾斜した。
2. 土塀が崩壊せるものを調査すると主として東西に走る土塀が崩壊し南北に走るものは損害は輕微である。
3. 建物の壁では主として東西の壁が損害を受けた。
4. 人吉國民學校の内東校の近くの大信寺では西側の樓門は倒壊したが片付けてあつて不明瞭であつた、又南側の門は寫真に見る様に門の柱の下部が基石の所のづり方より見て北へ 2 cm 程移動してゐた。其の爲に寫真に見る如く隣接する土塀には龜裂が入り、僅少乍ら崩れてゐる。(此の門の大きさは高さ 2.5 間、軒巾 3 間、扉付き、扉一枚の大きさは 3 尺)
5. 人吉中學校

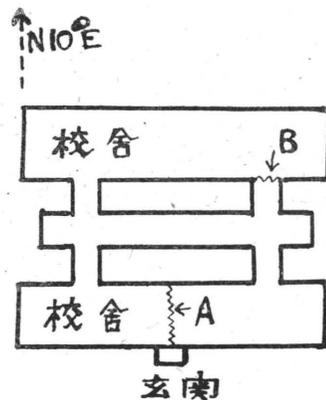
第 2 圖 人吉中學校校舎平面圖略圖

地震當時の様様も詳細にする爲に人吉中學校に赴いたが同校でも地震に依る被害が相當あつた。被害中殊に興味あるのは壁の落剝した部分であつて第 2 圖の平面圖の内南側校舎の二階の丁度中央の壁の南北に走る部分即ち圖の A の所の壁のみが全部落剝してゐて、他の壁は大體龜裂が入つた程度で落剝してはゐなかつた。(壁は白壁である) 又渡り廊下の内東側の方で北側校舎の方のコン

クリート壁が南の方に向つてはみ出し丁度渡り廊下が南へづれた様な格好になつてゐた。又渡り廊下の柱がコンクリート壁と接してゐる所を見ると、約 3 cm 位の間隙があり、之丈の量だけ渡り廊下が南へ移動した様な格好になつてゐる。

校舎内の壁の龜裂を南北に走る壁に主として見られ、東西向に走る壁には龜裂が全然入つてゐない事は振動の様を見る上で重要な事と思はれる。
