栃木縣地震寫眞 (宇都宮測候所)

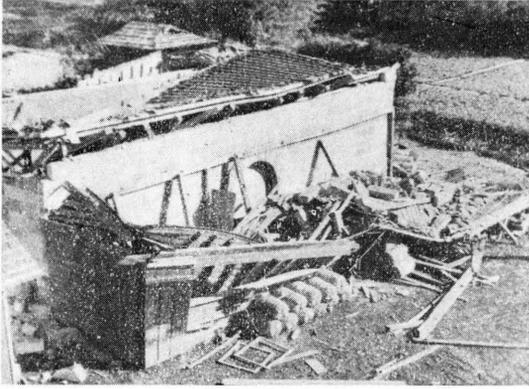
No. 1 大沢村農業倉庫の互壞

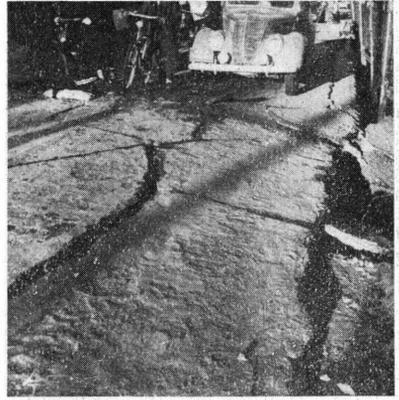
No. 2 今市町平町道路の地割れ

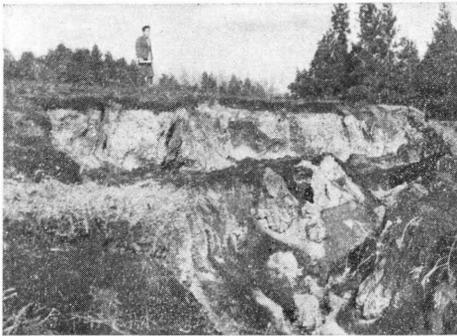
No. 3 今市町千本木の崩壊

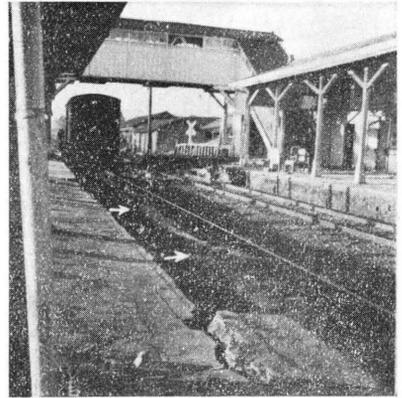
No. 4 国鉄今市駅プラットホームの破損

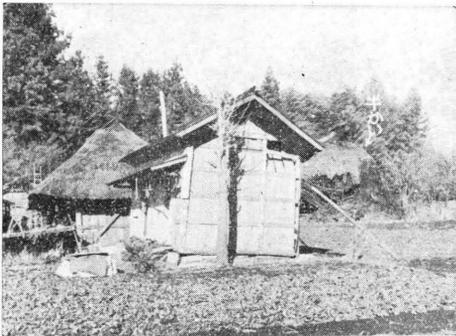
No. 5 今市町平ヶ崎土藏の石壁の剥落

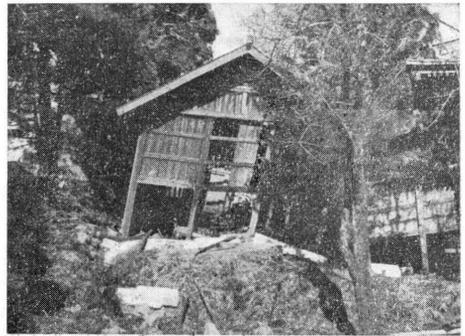
No. 6 今市町平ヶ崎両大神社の半潰

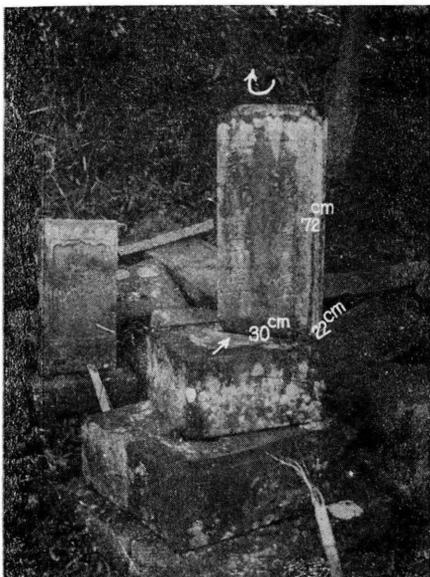
No. 7 今市町室瀬行川の墓石の移動

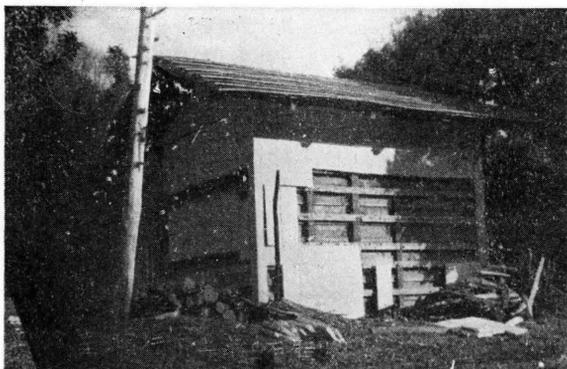
No. 8 室瀬行川, 土蔵の石壁脱落

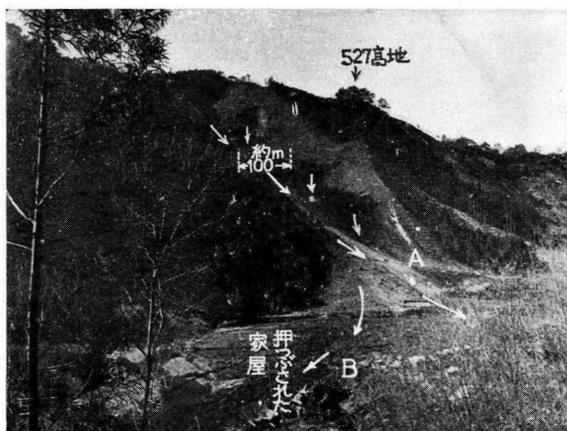
No. 9 室瀬行川 の山崩

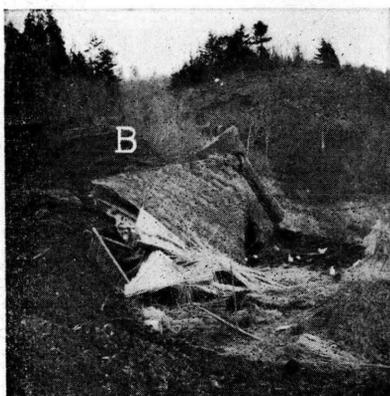
No. 10 室瀬行川崩土流約40m押流される

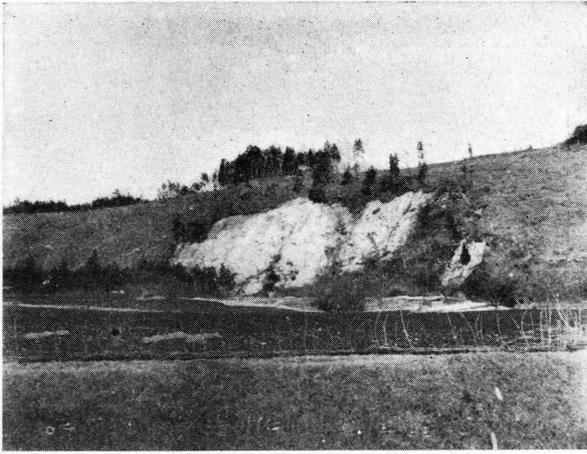
No. 12 今市町下の内行川左岸の山崩

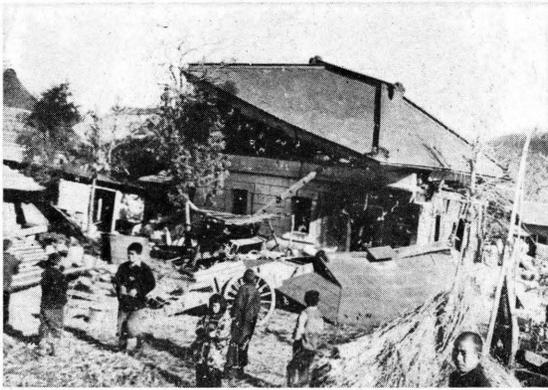
No. 13 落合村板橋石造家屋の被害

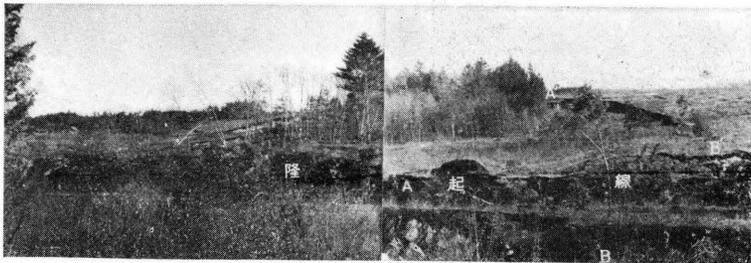
No. 14 落合村板橋北方の隆起線

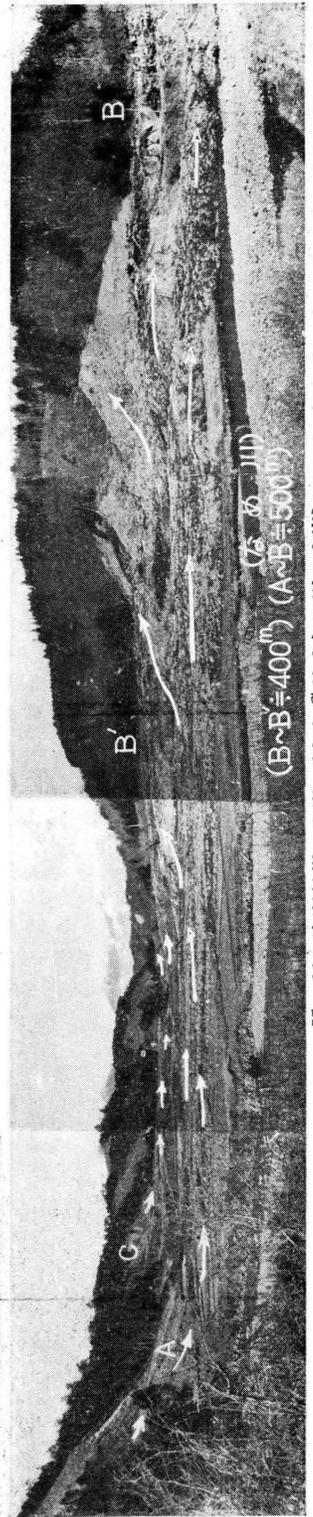
No. 11 室瀬行川の山崩 (中央C及小尖は別の山崩)

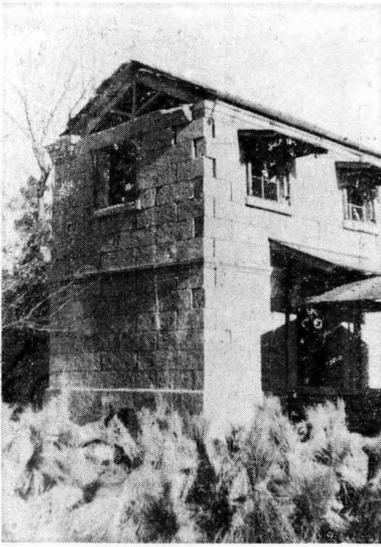
No. 15 大沢村役場土蔵の被害

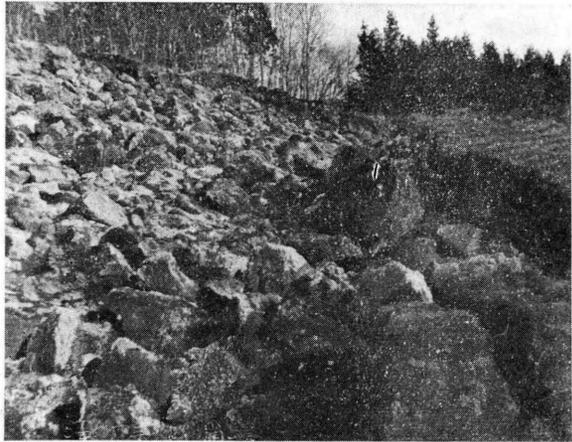
No. 16 沼の内麦畑の崩壊
