玉手山地すべり報告

岡野敏雄*・佐藤久*・佐藤正輝*

§ 1. 緒 言

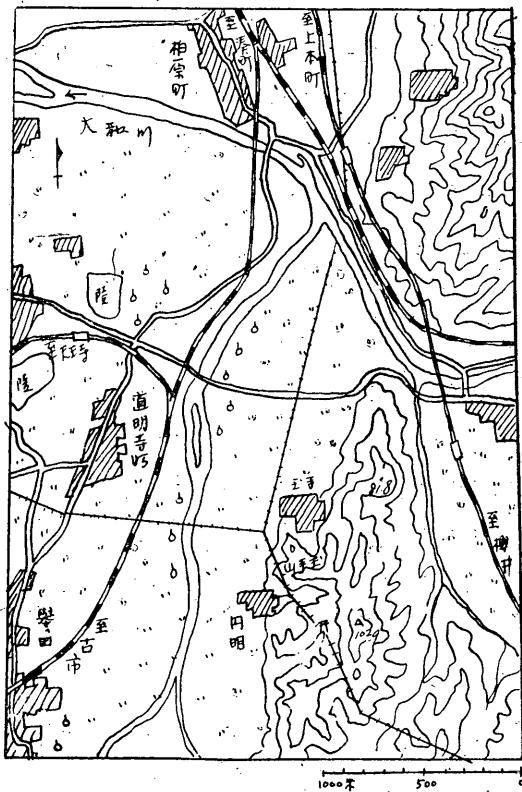
第 1 図

玉手山は大和川が金剛山脈を横断して大阪平野に出る出口の左岸に位し、標高約70m、地抜50m、西側は田畠を隔てて約600mの所を石川が北流している。第1図、第2図に示す如く、大体南北の尾根があり、南側にかなり急傾斜の谷が東西に切り込んでいて、ここに長谷川学園がある。山の傾斜は東の方がずつと急に切り立っていて、西側の傾斜は30度以下であるが、崩壊したのは西斜面である。山全体は遊園地になつていて、おおむね雑草におおわれているのみで、きわめて荒廃した感じを受ける。

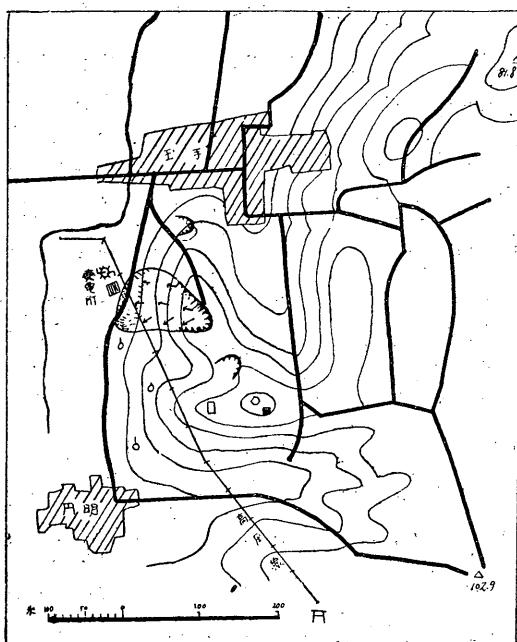
第 2 図

今回の地すべり地域に隣接して東と北に地すべりの跡が見られた（第2図）。北側のものは戦時に（寫真6）、東側のものは昨年の梅雨期にくずれたものである（寫真7）。これらおよび今回のものと三つについて共通している点は、いずれも北または東のがけが著しく発達していることである。

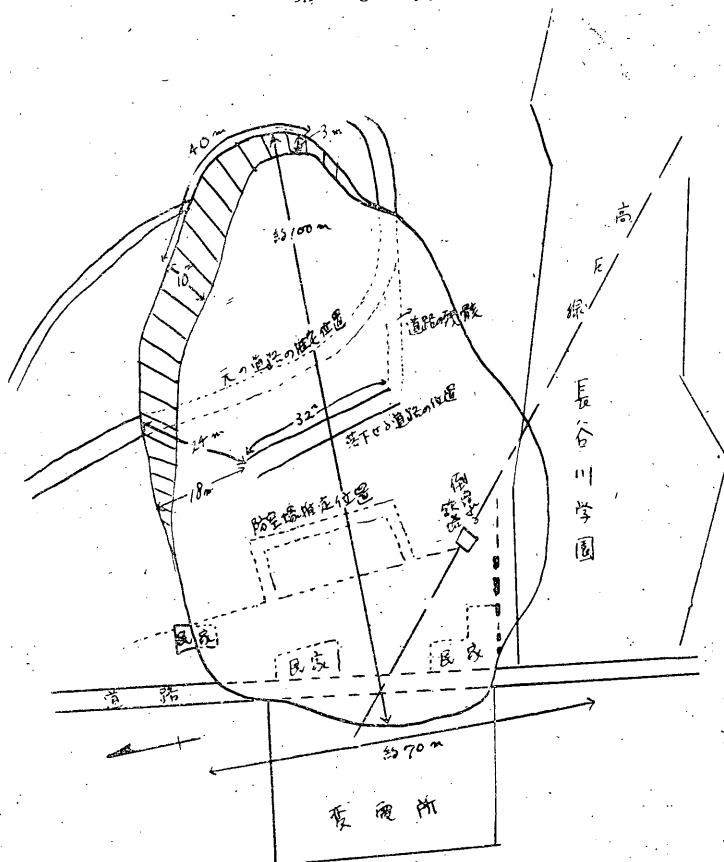
第 3 図

§ 3. 崩壊地の状況(第3図)

以前は西側の道路まで山がせまつていたが、この土を15mほど削つて前面の田畠の埋立を行い変電所を建設したのである。この切り取つた跡に今度倒壊した民家が3戸あつた。そしてこの切り取つた崖から図のごとくコの字形の防空ごうがあつたのであるが、この防空ごうは図に記入したものだけでなく、さらに山中に縦横にあつたものらしい(調査課、青木滋一)。以前はこの防空ごうも木のわくを組んであつたが、最近はこれが取り払われたとのことである。山の高さは東端が一番高いが、地すべり後の崖としては北側に一番落差を生じていて約15mあり、全体として西南西方に向に移動している。今回の地すべりはこの防空ごうが原因とされている。

今回の崩壊は南北約70m、東西約100mで通称夕日ヶ丘と呼ばれる頂上が大部分削り落ちている。山の頂上の食い違いは約3mないし5mで、崩壊の東側にあるが、食い違いの最大はかえつて山の北側の傾斜面で約12mないし20mである。流出土砂は水平に25m、高さ4m位の舌状をなしていた。この地すべりの深さは調査できなかつた。
