# 福井縣山中山の山くずれ調査報告<sup>\*</sup>

福井測候所<sup>\*\*</sup>

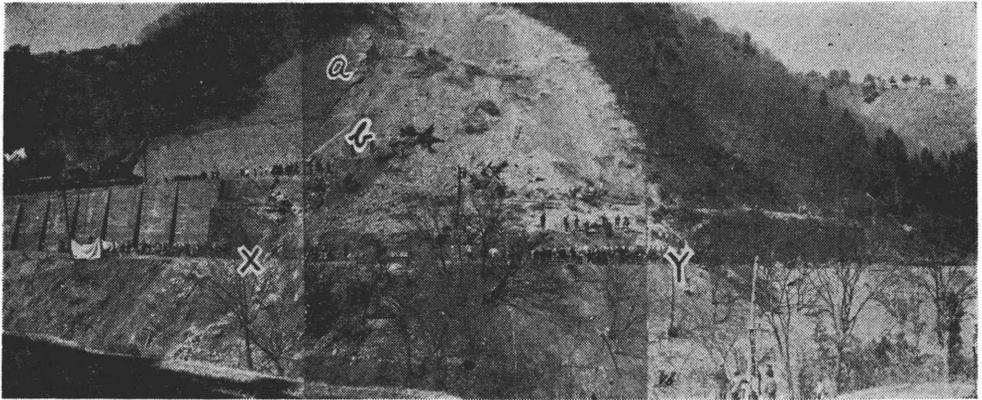
写真1. 山中山の山くずれ 1953年3月23日13時 撮影

当日09時48分列車が通過した直後、09時50分に、突然大音響とともに防崩用のコンクリート張り(写真1a点附近)50m<sup>2</sup>、コンクリート固めの石がき約100m<sup>2</sup>(写真1b点附近)が破壊し、土砂約6×10<sup>3</sup>m<sup>3</sup>が線路上約90mにわたり落下し、69mを完全に埋没した(写真1XY間)。埋積した土砂の高さは軌道直上で5mあった(写真2)。今回の山くずれの断面を推定し

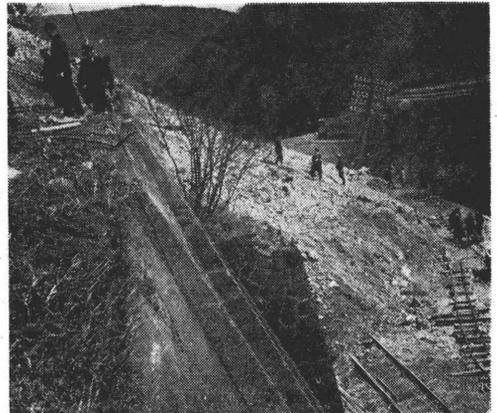
写真2. ななめ上方から写した山中山の山くずれ

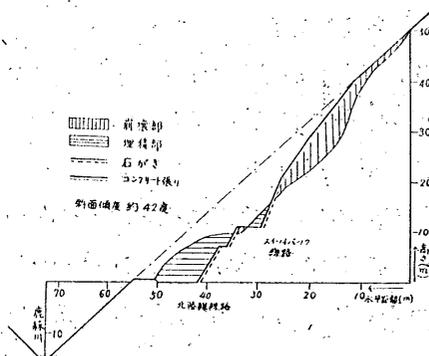
Fig. 3 山中山の山くずれの断面

て描くと、Fig. 3のようである。北陸本線は斜面傾度42度くらいの山すその切り取りの部分に敷かれ、本線路は谷川から約15mの高さに、スイッチバック線路はそれからさらに10m高所に敷かれてある。また、山はだには本線路から約20mの高さまでコンクリートで固めた防崩用の石がきが、またその上方約20mは厚さ15mのコンクリート張りが施されてあった。これらは工事以来相当年月を経たもので、石がき工事は1904年ごろ、コンクリート張り工事は1932~3年ころ(福井保線区調べ)のものであった。今回の崩壊はまずこのコンクリート張りの部分がすべり落ち、下部の石がきをくずし、その

上にコンクリート張り内部の土砂が重積したものであつた。なお、北陸線開通(1904年)以来、この附近でこの種の山くずれははじめてであつた。附近一帯の地質は粘板岩の上部を一面に褐色の硬質粘土層がおおつたもので、樹木も十分に生育しないほどで、粘板岩の上部分はかなり風化されたものようであつた。崩壊の原因として考えられるものは次の通りである。

- (1) 附近一帯の地質が前述のように山くずれを生じやすいものであつた。
- (2) 現場附近の鉄道が地形上無理な切り取り部分に施線されているので、

山はだの曲線が不安定なものになっていた。自然勾配約 42 度のものが切り取りのため約 60 度になっており、長年月の振動で地盤がゆるんでいたのを、防崩用のコンクリート張りによって、かろうじて崩壊を免れていた。(3) 防崩用のコンクリート張りは老朽し、所々に小さなき裂を生じていたから、雨水がしみ込んでクリ石をくずし、また、コンクリート内部の土じょう層をぜい弱なものにしていた。(4) 崩壊数日前から県下一帯に降雨が続いた。現場附近の降水量は第 1 表のとおりである。すなわち 19 日から雨は当日を含めて現場附近では 71mm あつた。これはそれほど多いものではないが、無理な条件が頂点に達していたので、大きな誘因となつた。(5) 列車の振動が trigger action の役をなした。
