# 1970年10月16日の秋田県南東部の地震調査報告\*

仙台管区気象台\*\*・秋田地方気象台・盛岡地方気象台

\* Sendai D. M. O., Akita L. M. O. and Morioka L. M. O.: The Earthquake of Oct. 16, 1970, occurred on the SE part of Akita Prefecture. (Received Feb. 6, 1971)

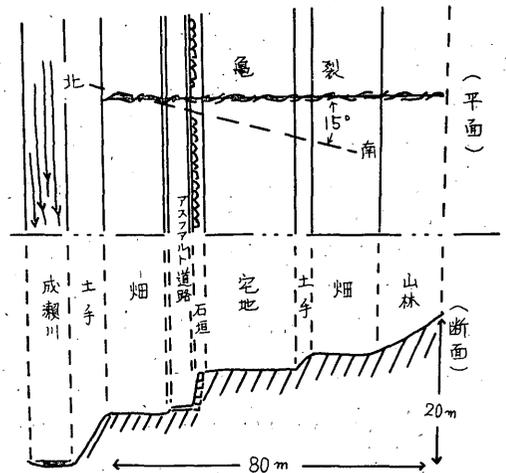
(イ) 地面のきれつ 郵便局の東約50mの地点で, 道路に直角に走るきれつが見られた(路肩のくずれ, がけくずれ等によるものではない)。きれつは, 北北西-南南東に走っており, 民家(佐々木やよえ方)の宅地を縦

第2.2図 肴沢部落の地面のきれつ

断して山腹に約80m延びている。また、郵便局の西方にも同様のきれつが1か所見られた。

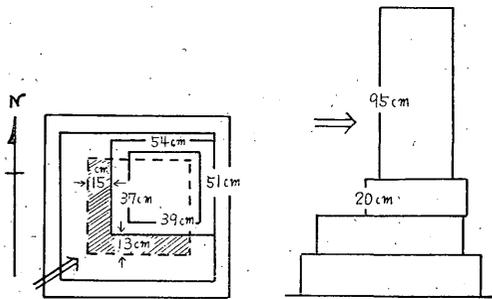
(オ) 墨石の倒壊 この地区には墓石は少なく、また古い物が多いので、墓石の傾いた方位を判定することはむずかしかった。しかし、土台にほぞではめ込まれていた墓石が飛び出して倒れているのが多く見られ、肴沢神社の記念碑等が北東に倒れていたのが注目された。

第2.3図 肴沢部落の墓石の移動  
45基のうち90%は北東に移動または倒壊

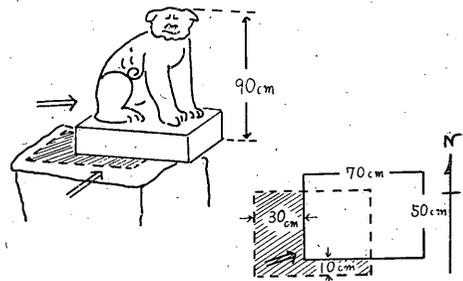
第2.4図 岩井川部落 岩井川神社唐犬の移動

が最も多かった。また、神社入口の唐犬・鳥居や付近の家屋等は東または北東に移動したり、倒壊したものが数多くあった。しかし、墓石のうちには、もともと土台が傾いていたりあるいはほぞがはいていたなどのため、倒れた方位の判定が困難なものがあった。

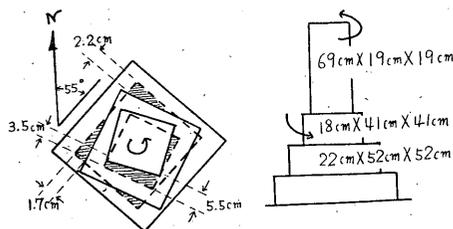
墓石を調べたところ、反時計回りに回転していた。

第2.5図 中南郷部落の墓石の回転(反時計回り)

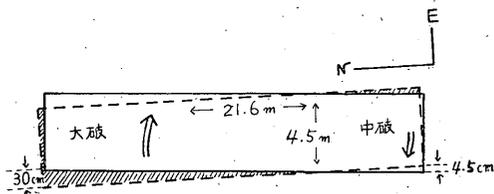
教員住宅(2.5間×12間、木造平屋、南北方向に長い)は南側の部分が支点になり、北側が南東方向(時計回り)に回転し、家屋の北端は基礎コンクリートから30cmも移動していた(南端では北西に4.5cm移動)。土台に付いているアンカーボルトが曲がっていないところから、あるいは家屋が土台から飛び上った後に回転したのかもしれない。なお、この地面は埋め立ての軟弱な地盤である。

第2.6図 三又部落の三又小学校教員住宅の移動

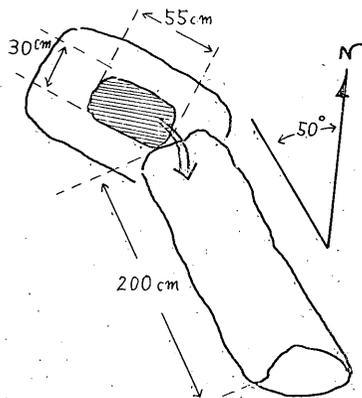
第2.7図 三又部落の庚申塚の倒壊

また、小学校の南東約200mにある庚申塚（南東面に建てられている）は南東方向に倒れていた。

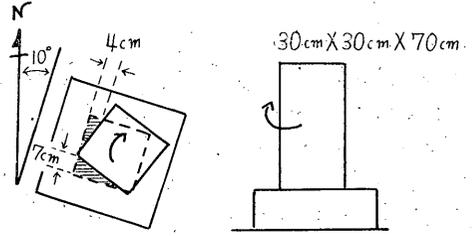
第2.8図 大平部落の墓石の回転

部落の中の墓石（約15個）の大部分が移動している。墓石台が水平でないもののがかなりあるが、多くは時計回りに南東方に回転したと見られる。

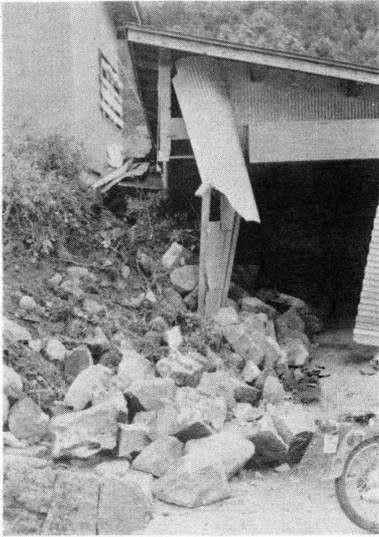
石がきのくずれも各所に見られるが、最も大きいのは郵便局のもので、高さ1.5m、長さ15mにわたってくずれていた。地盤が軟弱なために起こったものが大部分で、くずれの方向はまちまちである。

写真 1. 肴沢郵便局わきの石がきの崩壊

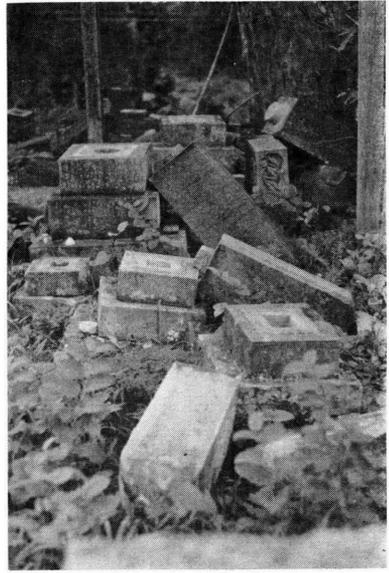
写真 2. 肴沢：墓石の倒壊

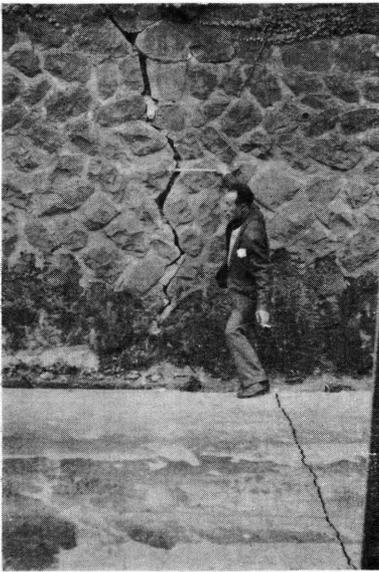
写真 3. 肴沢：構造線に沿うと思われるきれつ

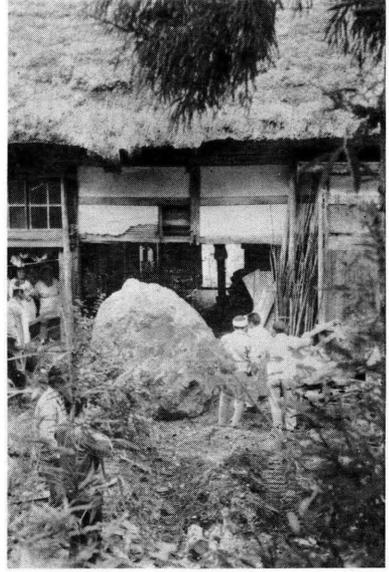
(エ) 山くずれ 踏査が十分行なえなかったせいかもしれないが、調査範囲では1か所も見られなかった。しかし、成瀬川左岸(郵便局裏)の土谷弁蔵宅には、山腹から径2m大の岩がころがり落ちて家屋をこわし、また右岸の清十郎山(通称と思われる)からも大小6個の岩がころげ落ちていた。この岩は杉林を通して落ちたので、径30cmの杉の幹が一直線になって折れており、岩石の経路をよく示していた。

写真 4. 肴沢：山腹からころがり落ちた大石

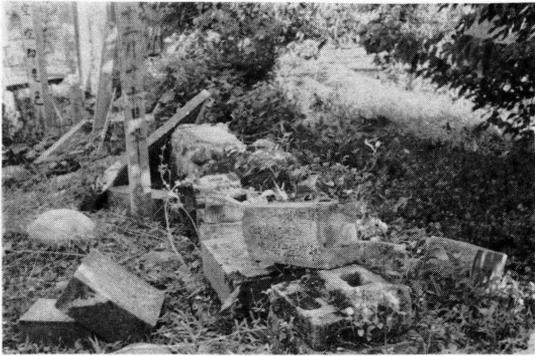
写真 5. 岩井川：墓石の倒壊

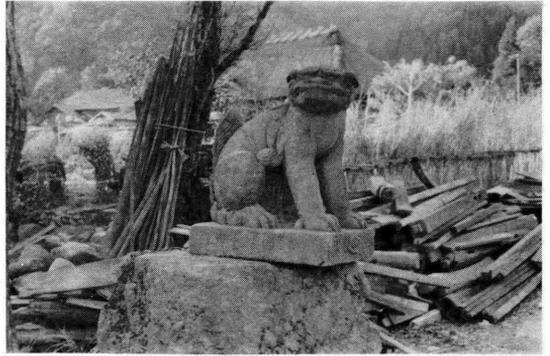
写真 6. 岩井川神社唐犬（北東に移動）

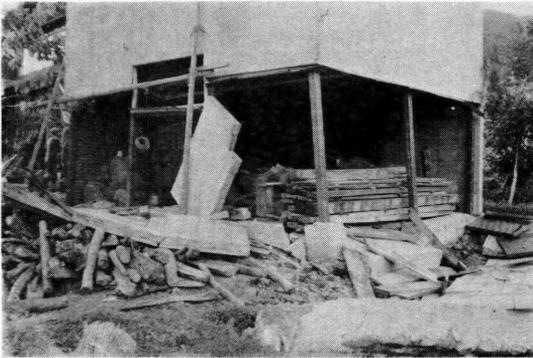
写真 7. 岩井川：民家作業場の被害

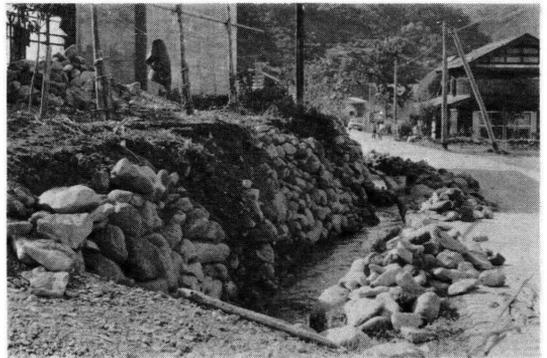
(ウ) 石がきのくずれ 小学校の下で東西に走行するものが北側に高さ1.5m、長さ30mにわたってくずれ落ちていたのが最も大きく、このほかにもくずれた石がき数か所あった。

写真 8. 三又：石がきの崩壊

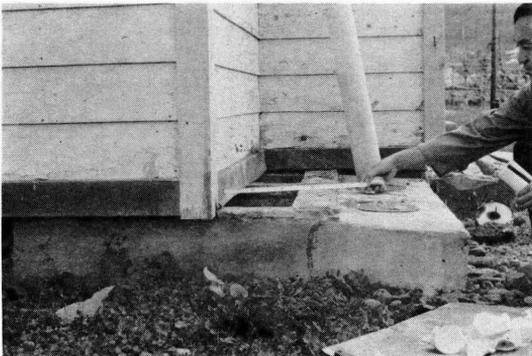
写真 9. 三又小学校教員住宅の被害

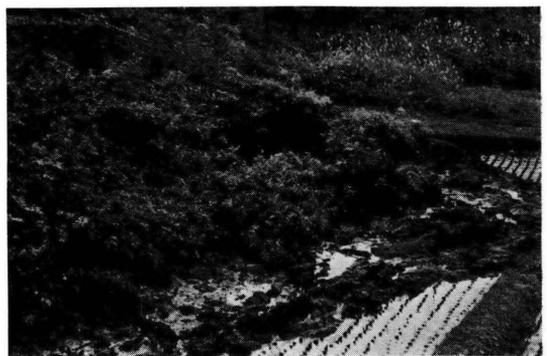
小繫沢では地すべりの発生した所があった。それほど急な斜面ではなく、約20°ぐらいの傾斜した場所で、(斜面方向26m×横22m)に及ぶ表土がすべり落ち、黒いどろが下方のたんぼの南側から北側へ流れこんでいた。また、その地点から南東へ約10m離れた所では、斜面の地割れが原因とみられるがやはり地すべりが起きたようで、(斜面方向3m×横10m)の土が深さ1.5—2.0mほどえぐられ、赤色や白色の粘土が露出していた。

写真10. 小繋沢の山崩れの状況

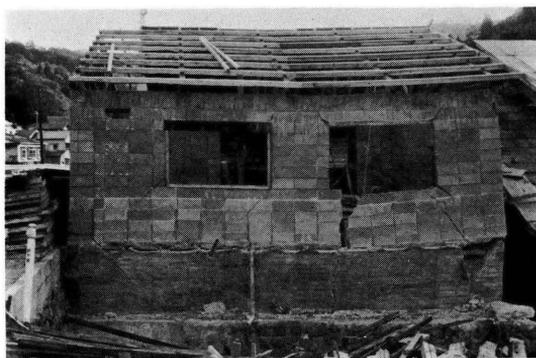
写真11. 湯川地区の半壊した民家

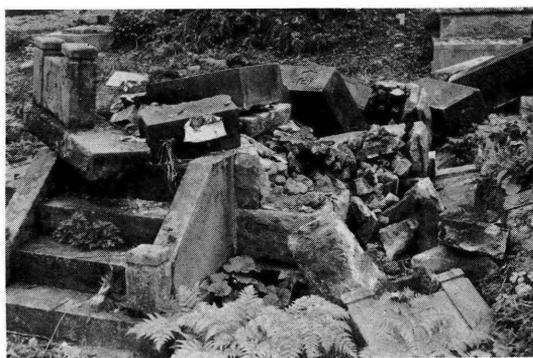
写真12. 湯川地区の墓石倒壊状況

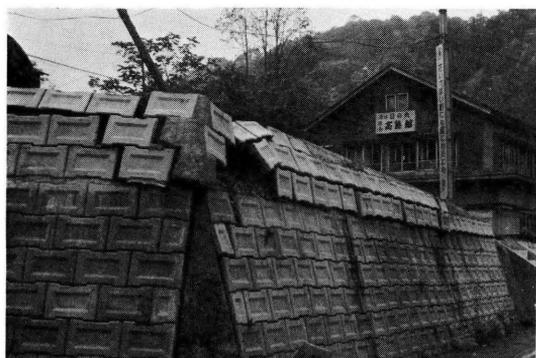
写真13. 湯川地区の石垣の破損

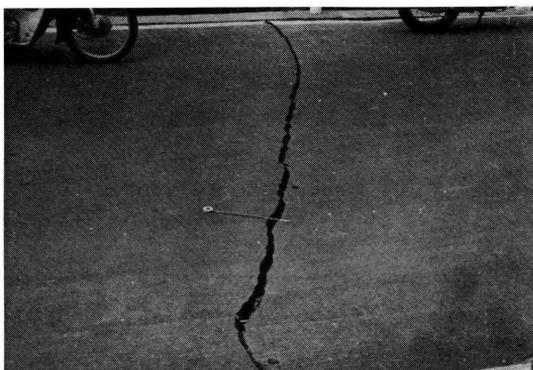
地変現象の程度は、全般に上記の川尻・小繫沢地区を上回っていた。最大と思われるものは直接確認できなかったが、その状況は17日に湯田気象通報所職員が写真に収めている。それによると、路肩の地割れの幅は15—20cm、アスファルト舗装道路のきれつ幅は5cmに達している部分がある。

写真14. 湯川地区のアスファルト路の地割れ

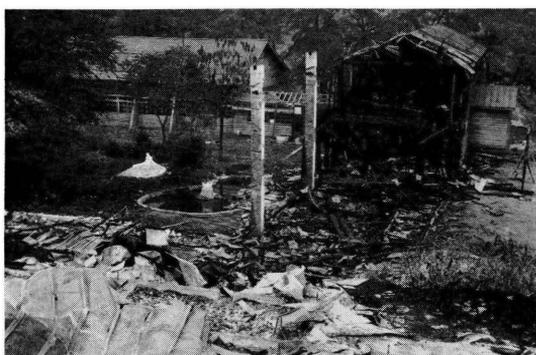
建築中のブロック建て家屋の大破していた所があり(基礎が悪いようだ)、また、石がきのくずれや墓石の転倒崩壊したものが80%に及んでいた(方向性は認められない)。湯川小学校本屋(木造二階建て)は、本震のさい葉品戸棚が転倒し、葉品の発火によって全焼してしまった(塩素酸カリウムに濃硫酸が作用して発火し、メチルアルコールに引火して火災になった)。

写真15. 地震のため焼失した湯川小学校

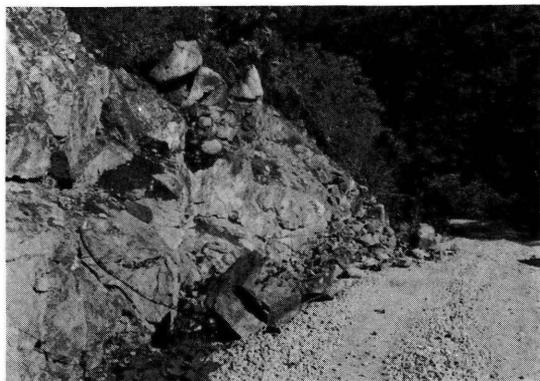
写真16. 鷲合森鉦山付近の落石

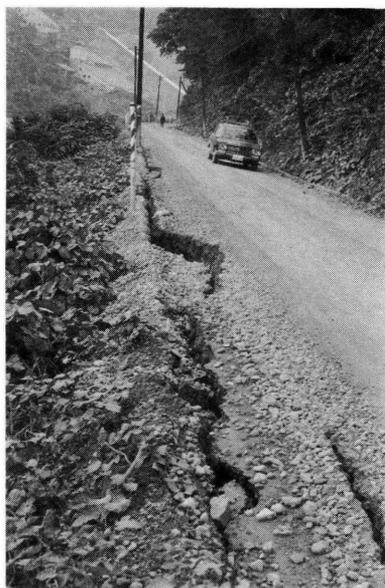
写真17. 湯川地区の県道の地割れ

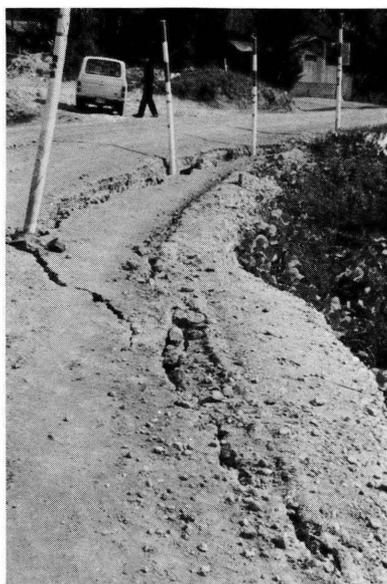
写真18. 国道107号線の破損

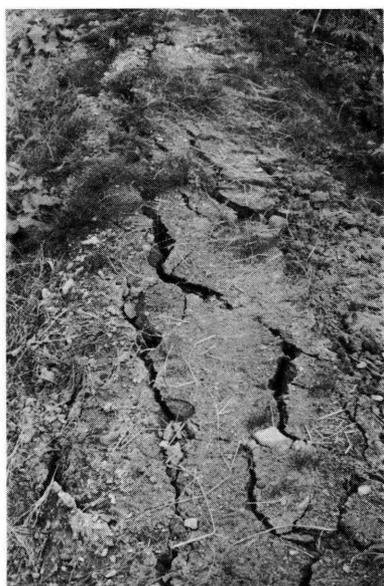
写真19. 湯田地区のたんぼのきれつ

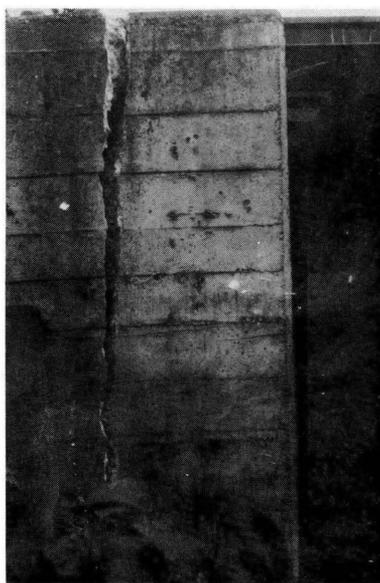
写真20. 北上川小松川一平石間  
第一黒沢川鉄橋基台の破損

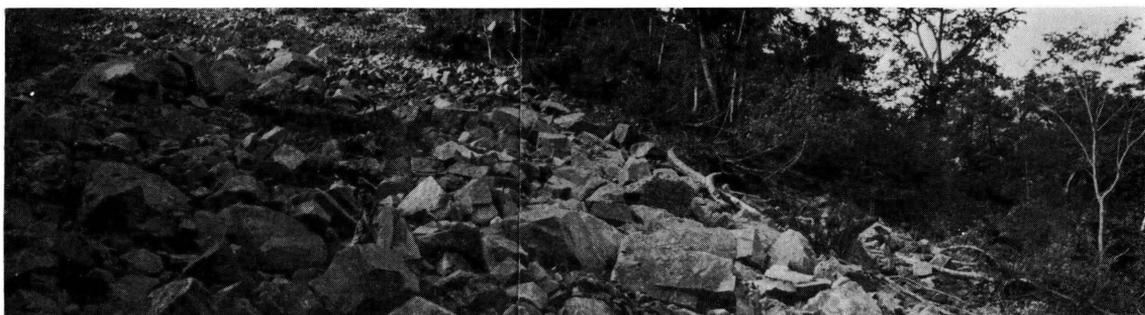
川筋に沿う林道では落石が多く、路肩には注意の赤旗が連立しており、ある所では高さ10m以上に及ぶがけくずれがあった。また、湯田気象通報所の南南東9.5kmと思われる地点では山くずれがあり、樹木を倒して林道を完全にうずめつくしていた。その総面積は(200×50)m<sup>2</sup>、傾斜角は25~30°と推定される。くずれた岩石(石英らしいものが混在)は、幾分風化しかかっているが茶かっ色を帯びており、大きいものは5m<sup>3</sup>はあると見られた。

写真21. 南木内川流域の山くずれ

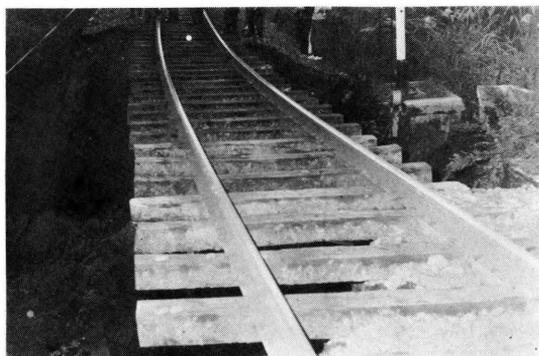
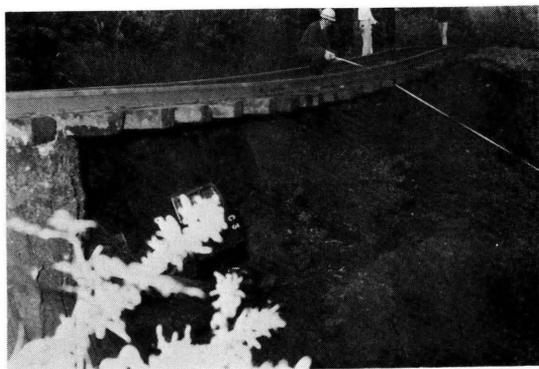
国鉄北上線の川尻—湯田間(北上起点38.7km)で3,500m<sup>3</sup>に及ぶ築堤崩壊があり、軌道が50mにわたって宙づりになった。また、大石—川尻間(北上起点34.2km)では鉄橋橋台の裏側が70—80mにわたり25—30cm沈下した。

写真22. 湯田町川尻一湯田間の国鉄北上線の築堤崩壊

写真23. 同 左
