國富報文附圖第九十九頁參照

北丹後烈震地震計記象(其の一)

和達、加藤踏查地寫眞(自第二十四圖至第四十八圖)

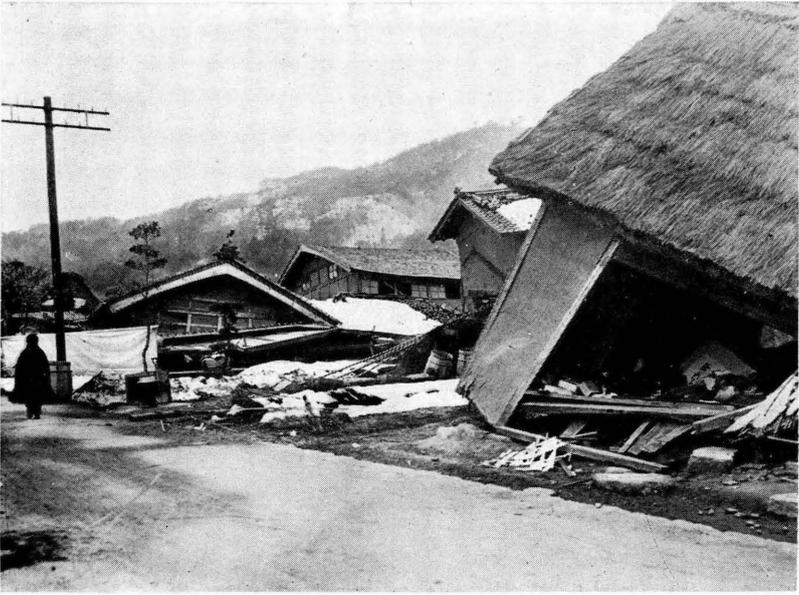
第十七圖

上山田の人家倒潰

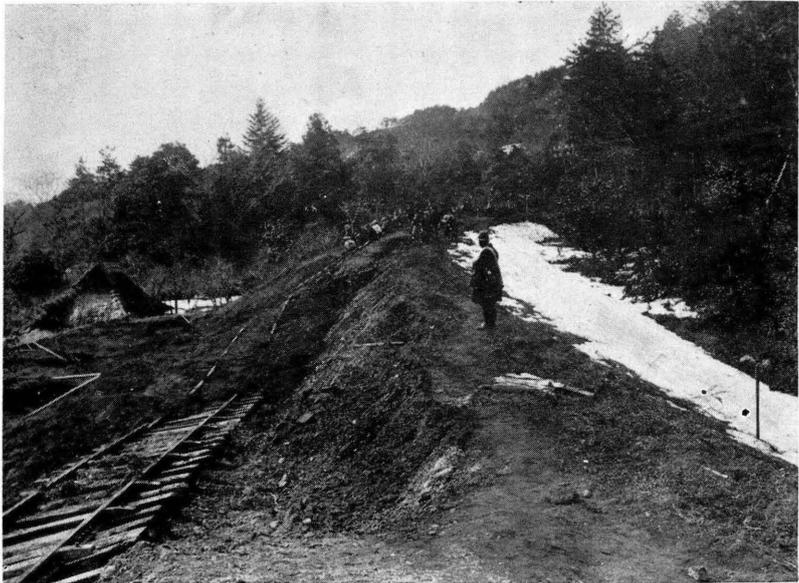
第十八圖

上山田城山隧道山田斷層附近の鐵路

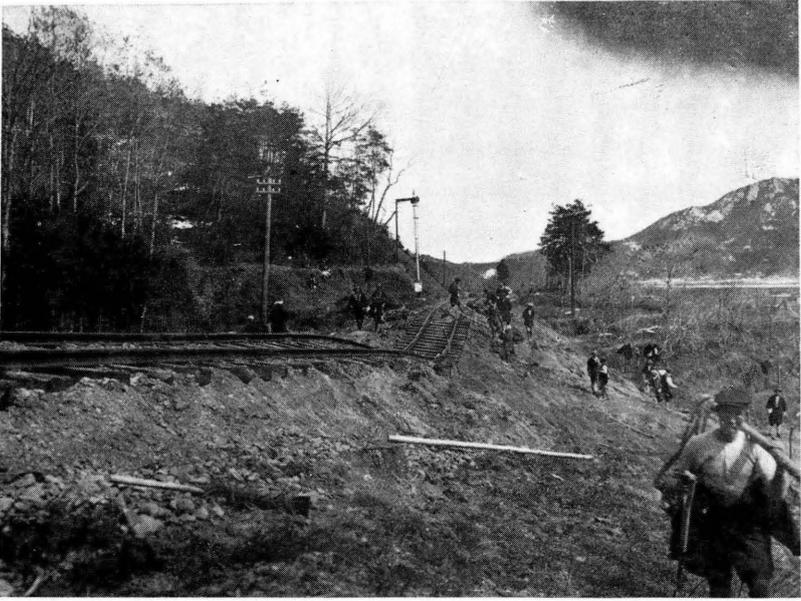
第十九圖

上山田より約十町山田斷層附近の鐵路

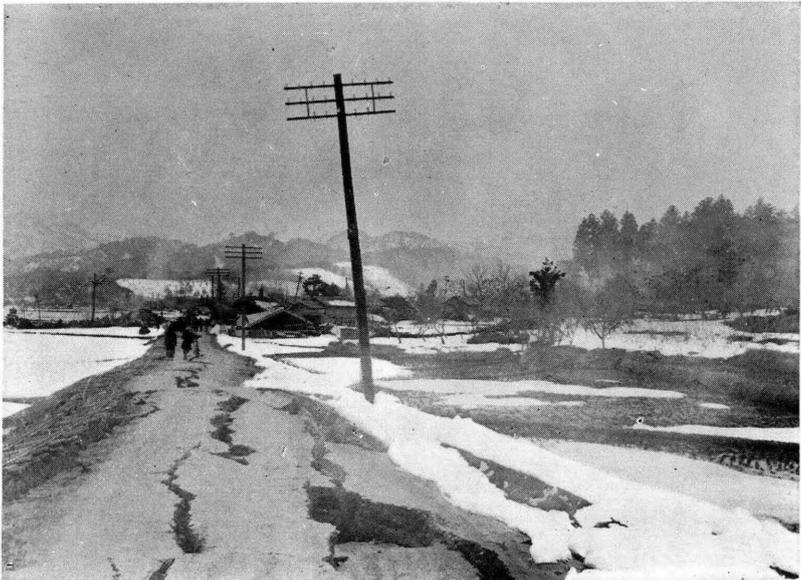
第二十圖

峯山街道附近の道路龜裂

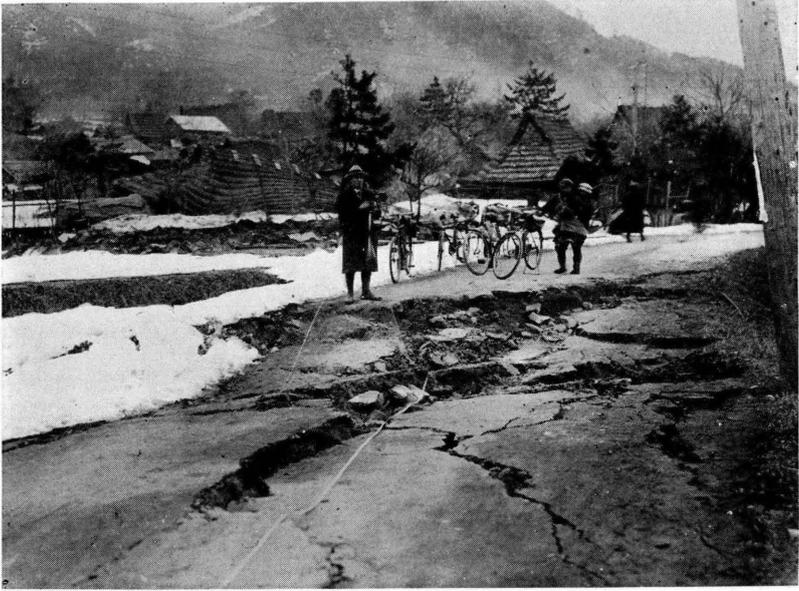
第二十一圖

岩瀧口へ現はれたる山田斷層

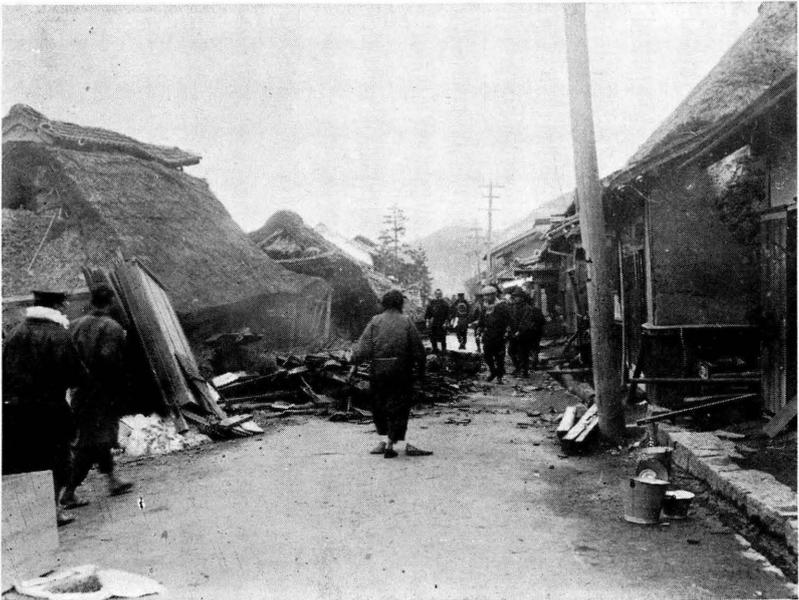
第二十二圖

加悦町の人家倒潰

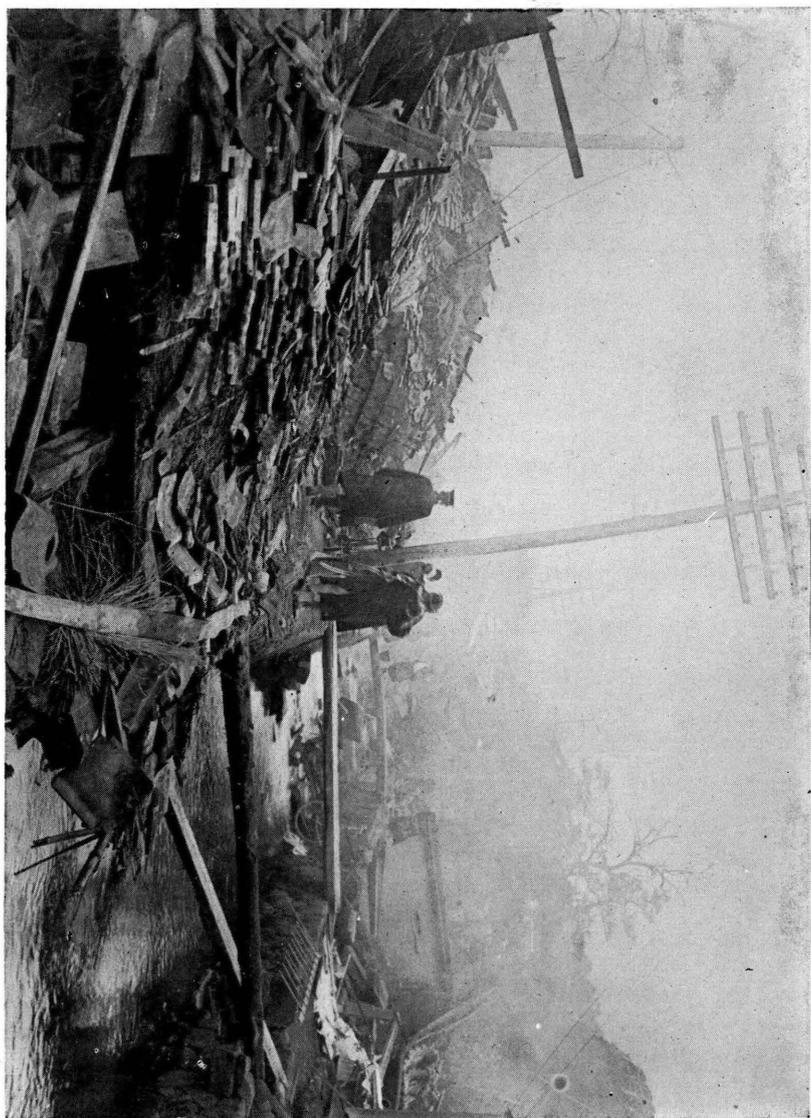
第三十三圖
三河内道路に沿へる人家の倒潰

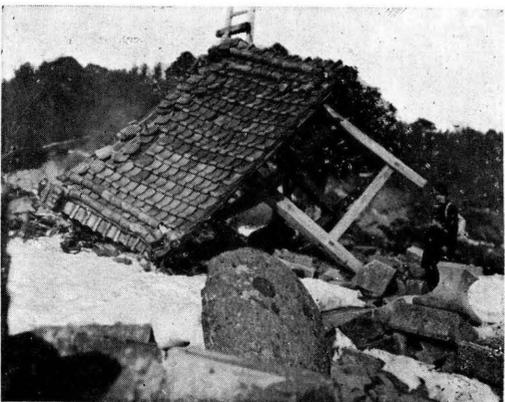
第二十七圖

峯山町、鐘樓の倒潰(方向北東)

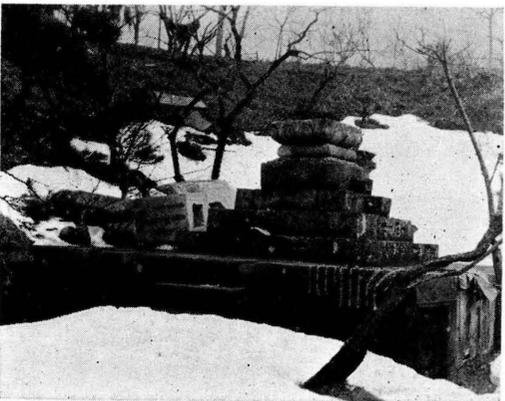
第二十八圖

網野町、石燈の轉倒(方向東)

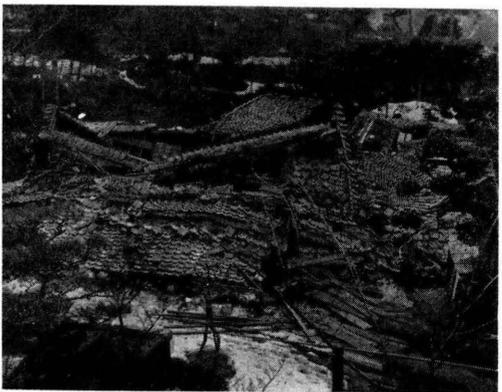
第三十圖

網野町の被害

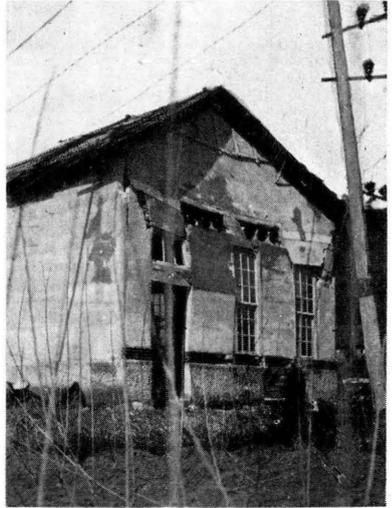
第三十一圖

山田村家屋の破損

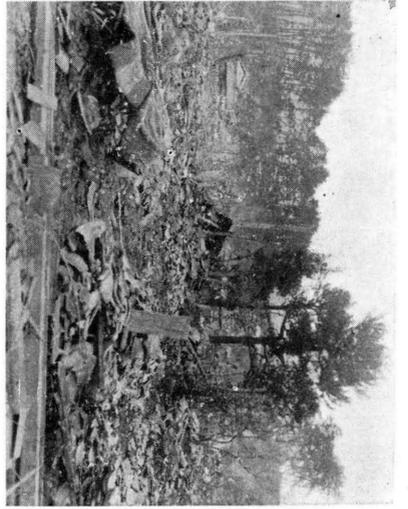
第三十二圖

口大野村鳥居ずれる

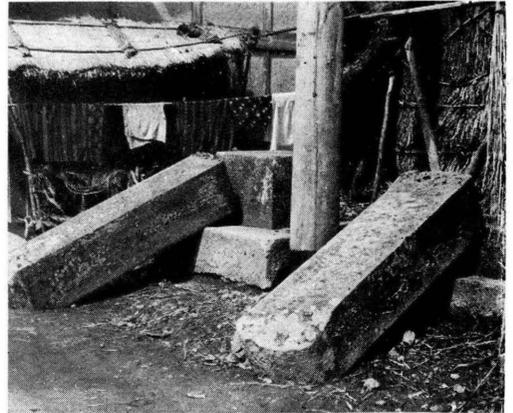
第四十二圖
木津村中館石塔倒る(方向南)

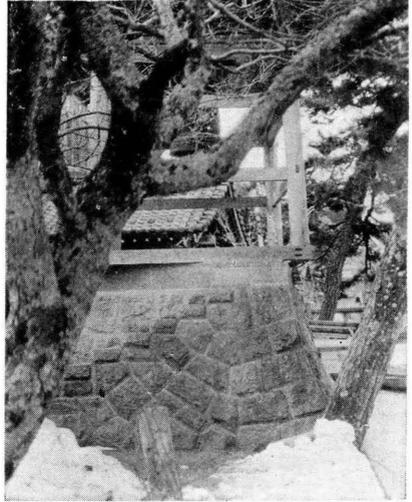
第四十四圖

久美濱鐘樓すれる

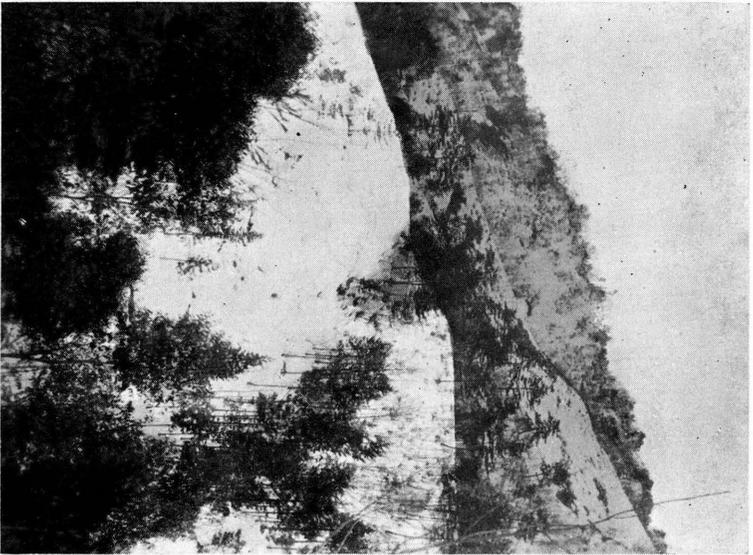
第四十八圖

河梨峠雪割れ

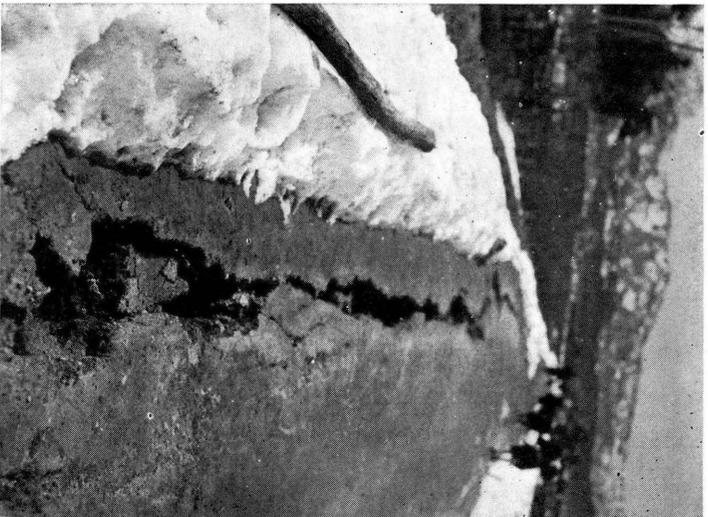
第四十七圖

峯山附近の地割れ

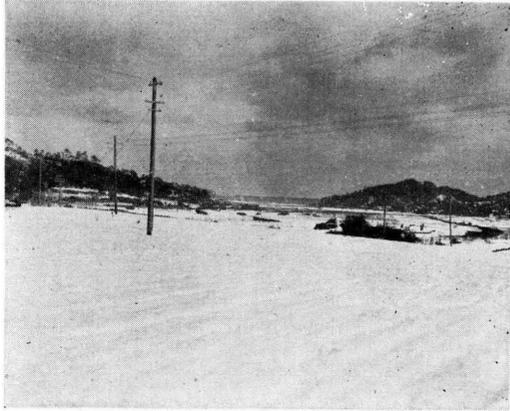
第五十五圖

郷村南入口より網野町淺茂川方面を望む

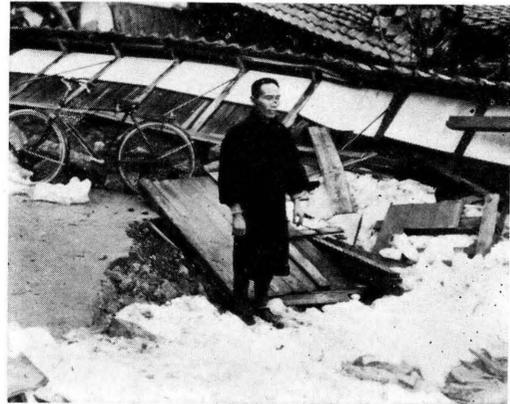
第五十六圖

郷村役場前道路に於ける斷層

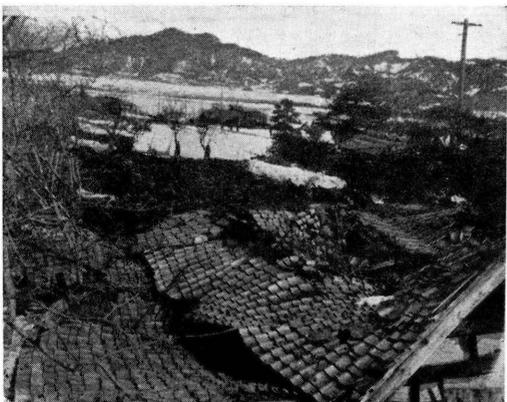
第六十圖

斷層線上の家屋倒潰狀況

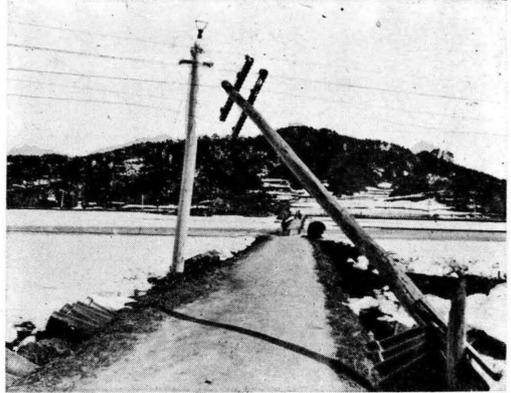
第六十三圖

下岡街道より網野街道に通ずる道路の陥没

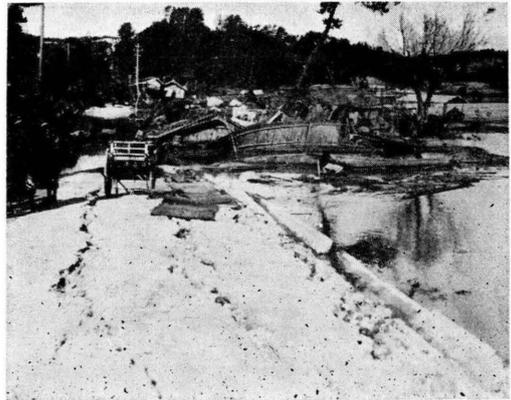
第六十四圖

小濱離湖岸沈下の狀

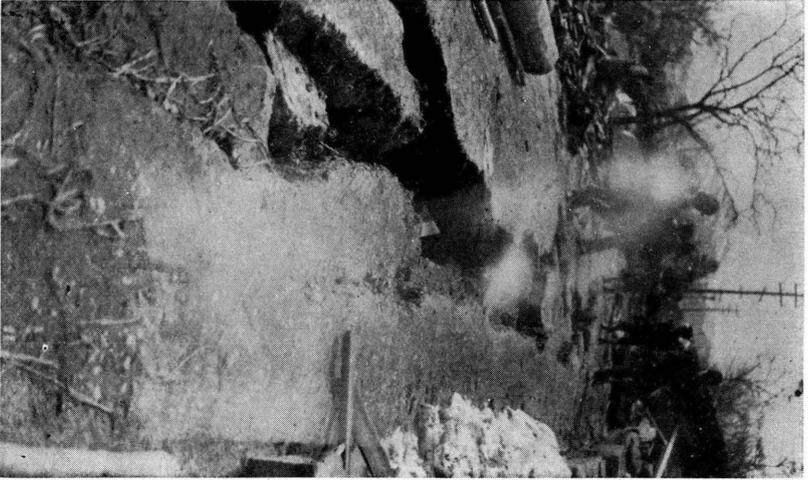
第六十八圖
下山田大地割
(幅₂三尺五寸、長₂八十二尺、
深₂三尺、方向北七十度東)

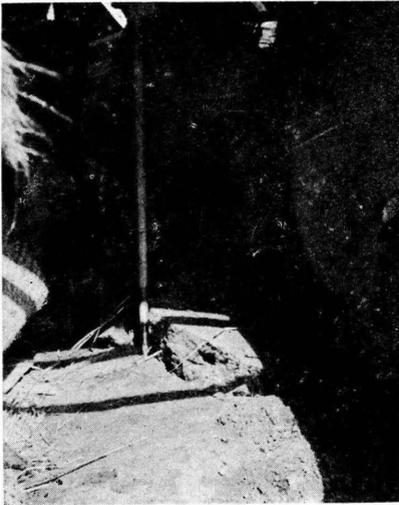
第七十圖

斷層線人家の下を通る

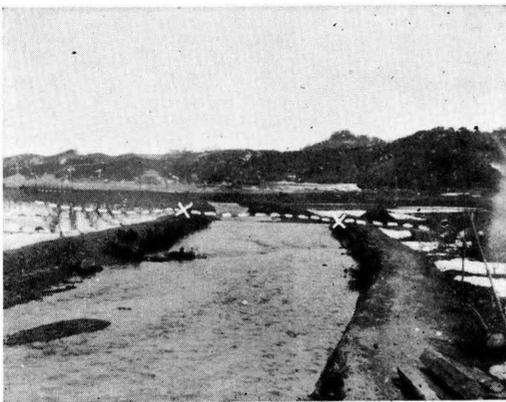
第七十三圖

郷村より高橋に至る橋上より下流を望む、斷層川を横切る

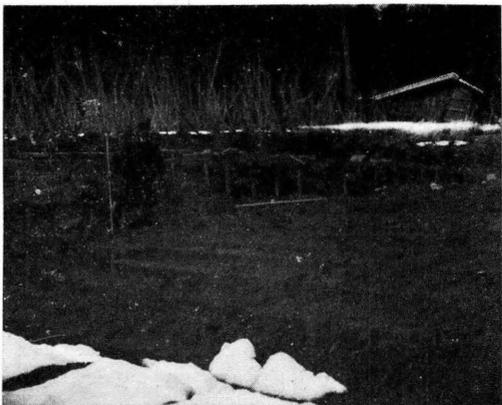
第七十四圖

郷村斷層

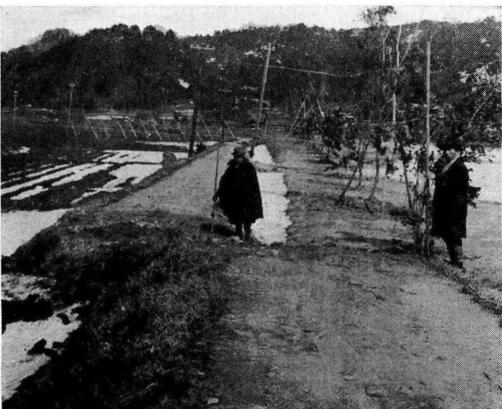
第七十五圖

郷村斷層道路の喰違ひ

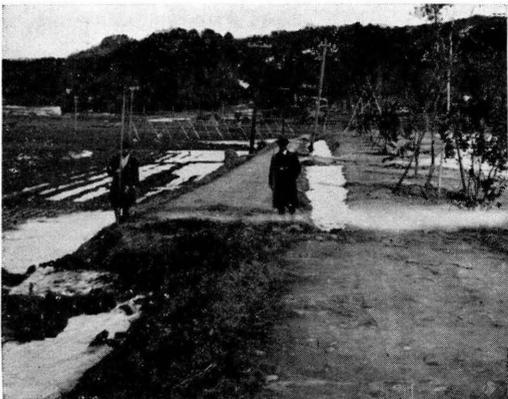
第七十六圖

郷村斷層道路の喰違ひ

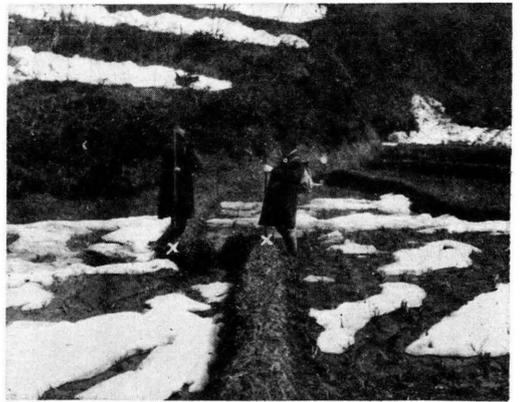
第八十一圖
菅谷奥に於ける畦畔喰違ひ

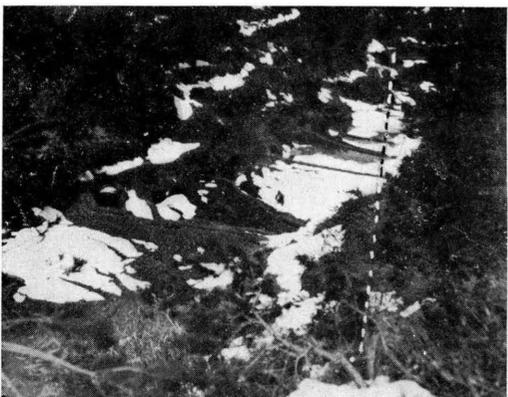
第八十三圖

菅谷奥に於ける
郷村斷層山田の中を走る

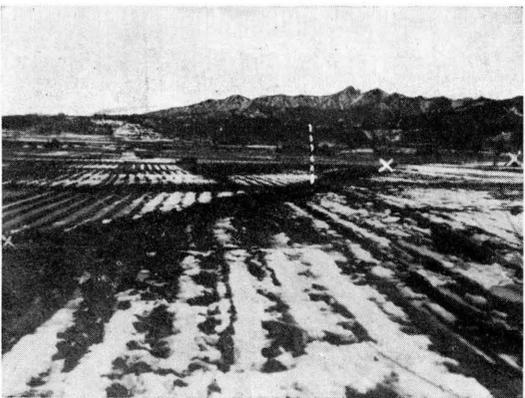
第八十五圖

新治斷層

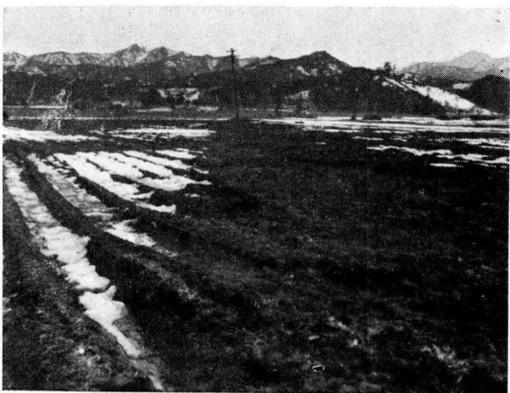
第八十六圖

新治斷層

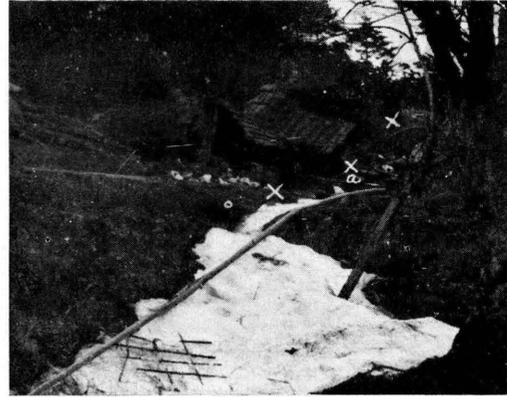
第八十八圖

新治にて斷層上の潰家

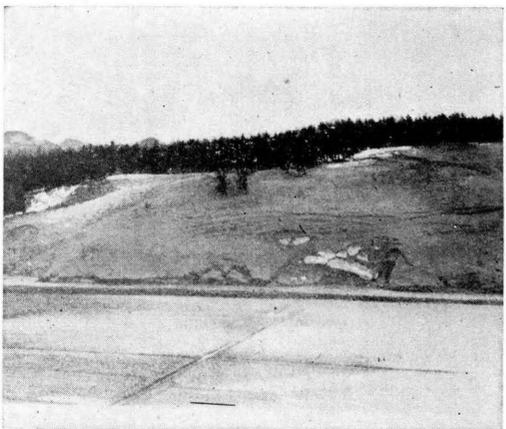
第九十五圖

木津村字上野砂丘の崩落

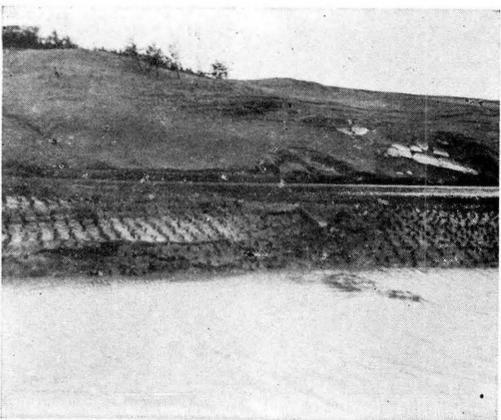
第九十七圖

木津村字上野砂丘の崩落と土地の隆起

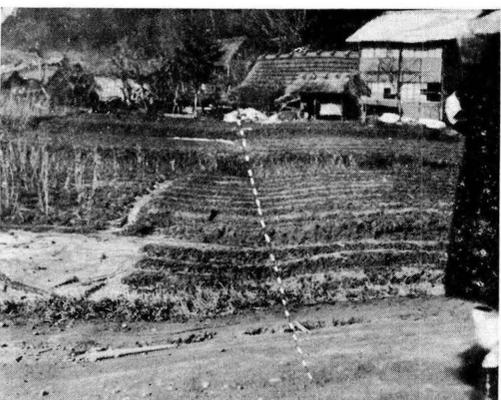
第九十八圖

山田斷層隆道下の道路

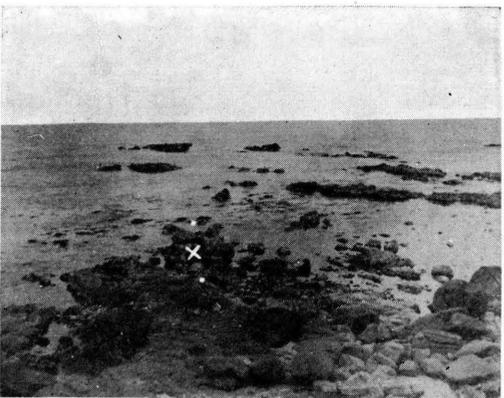
第二百二圖

(附圖H點)岩の割れたる所
日本海岸の斷層

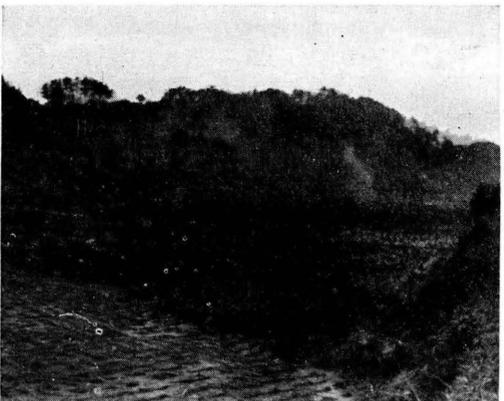
第二百四圖 (附圖E點)

淺茂川西方小山々麓の斷層

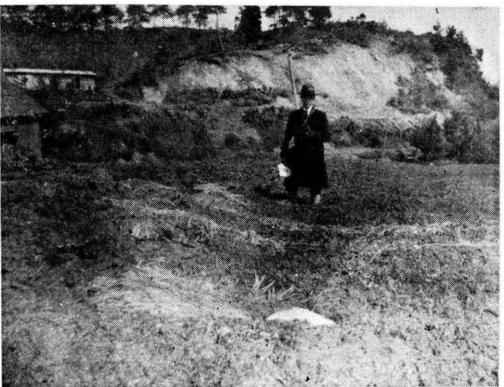
第二百五圖

吉原村小學校(新治)北方田甫中の斷層

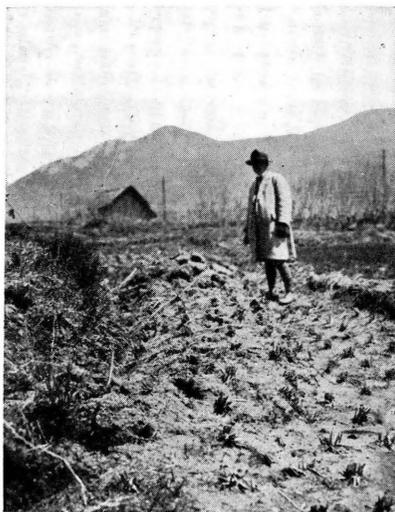
第 百 十 一 圖 (乙)

乙圖は甲圖右下部にある壠狀隆起を近よりて東に向ひて撮す、人物は岩見技手、土壠の高さは六十一種、遠景の山は堂谷背面の山なり。

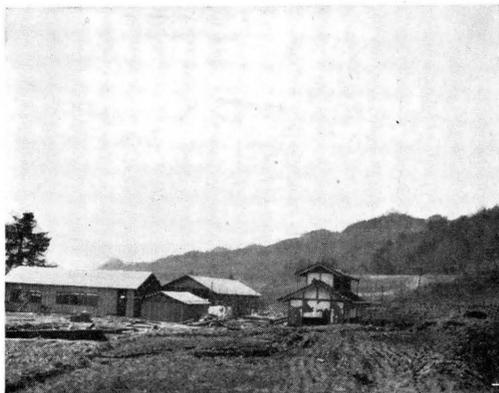
第 百 十 一 圖 (甲)

山田村役場東の田面陥没裂罅、本文中第二圖の(4)なり、西に向ひて撮る前面は役場及學校の敷地をバラツク及破れ残りの便所。

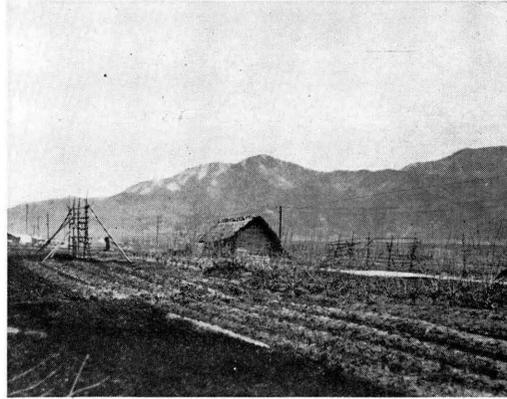
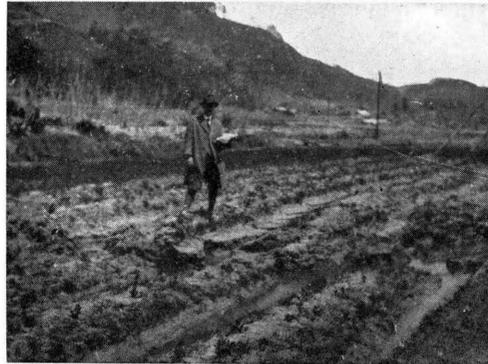
第百十二圖 (藤原、高山、岩見踏査報告附圖)

本文中第二圖(8)の裂罅、甲水平に四尺の移動を示す、東に向ひて撮る昭和二年四月十八日圖の中央小屋の周圍は桑畑其手前は稻田に墾を作り蠶豆を植えあり、行數四本にして其中央部に於て斜横に斷層的裂罅あり是に沿ひて向ふ側即北東側が左即北西方に手前側即南西側が南東に移動し食ひ違ひは四尺なり、一番左り側の行が本來一直線に連続しありたるものなり。乙圖は近より撮す、割れ目に水を湛えあり、人物の踏みある行は割れ目を距て、其れと略連り居る行よりも一行右側の行と元來は連り居りしものなり。

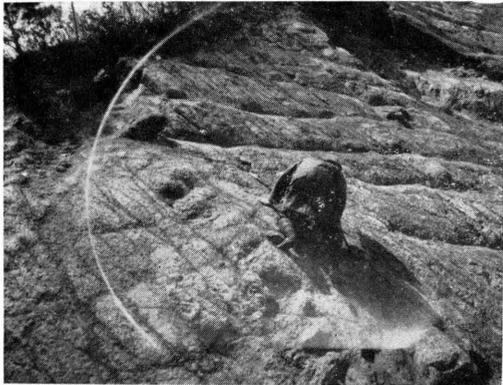
第百十三圖(同右)

山田村鐵道線路北側山腰切り取り面上の裂罅、本文中第二圖(12)新割面生じあり、二り面の走向、北六十二度西傾斜下四十二度東北滑りの方向見かけ上北東側下南に落ちる。人物の位置を下右より上左りに黒き一線あるが滑り面と岩面との交線。人物の頭の上に横に一線の凹みあり、其部に於て滑り出しを見るを得たり。

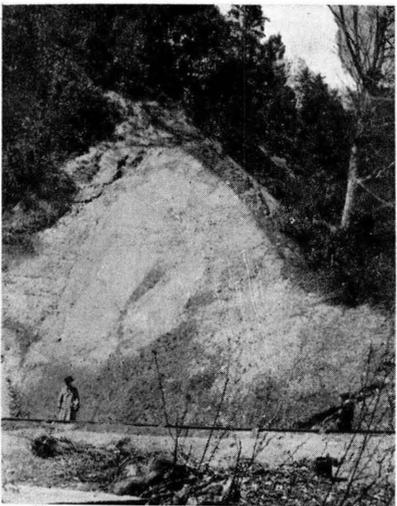
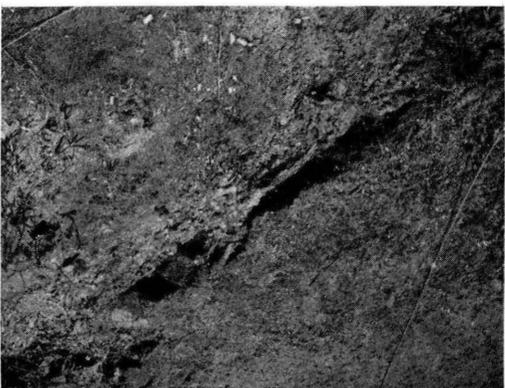
第百十四圖 (藤原、高山、岩見踏査報告附圖)

城山トンネル東口北側切取岩面に現はれたる裂罅、甲全面、略平行して上下に二條あり、前景は鐵道レール。乙圖は下部のものを近くより撮る、昭和二年四月十八日甲圖岩面の向ふ側に黑色斜面の見ゆるは赤土の崩落面なり、裂罅に稍雁行性見ゆ向きは正なり。

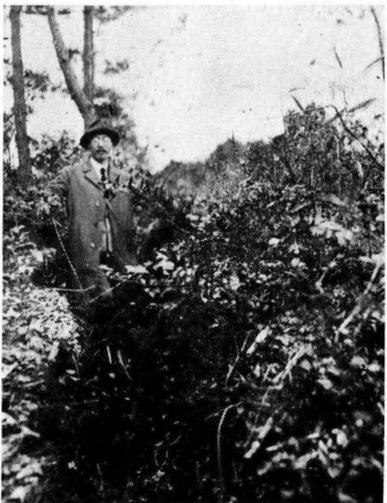
第百十五圖(右同)

網野南方丘上の裂罅、本文中第三圖(7)立ちて地面に腕を載せあり、膝の邊に見ゆる地面は前方にあるものにて其部分の割れ目の底は遙に深く圖には見へあらず、略南に向きて撮る、昭和二年四月十六日

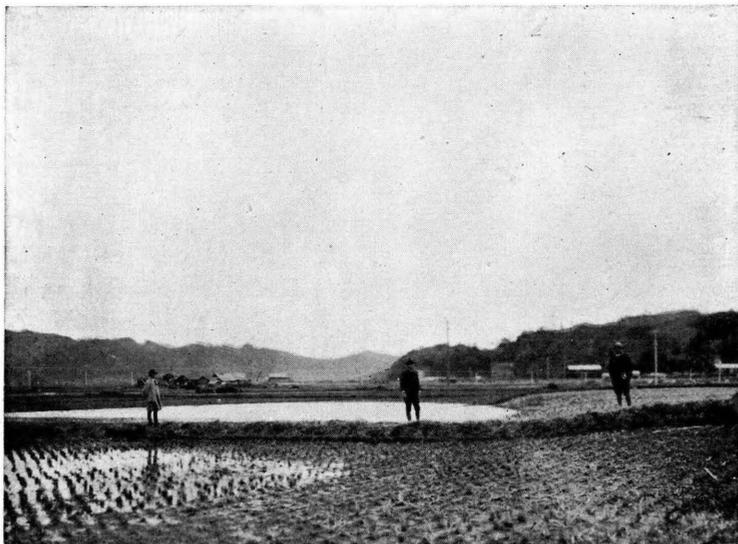
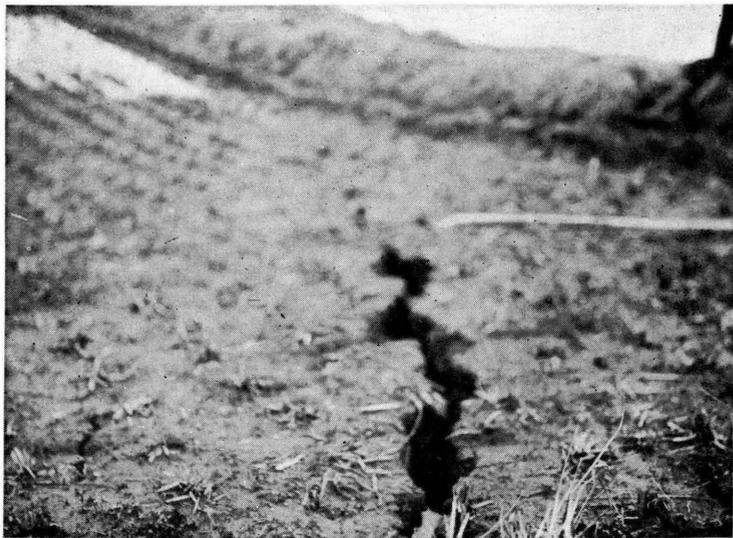
第百十六圖 (藤原、高山、岩見踏査報告附圖)

甲 網野驛北方田面の高低と 乙 其れに伴ふ小裂罅、甲圖右側と中央の人物の中程に断面を露はさざる不連続線あり、左側即東側は沈下、水を湛へ西側は隆起す、背景中央の丘は網野驛南の丘にて第百十五圖の割れ目は此丘の脊を縦に割りしものなり。丘の附近に見ゆるは停車場及附近のパラック。乙圖の裂罅は不連続線に對して北西方に射出し、正の雁行をなすもの、部なり、故に此割れ目は展張裂罅なり。

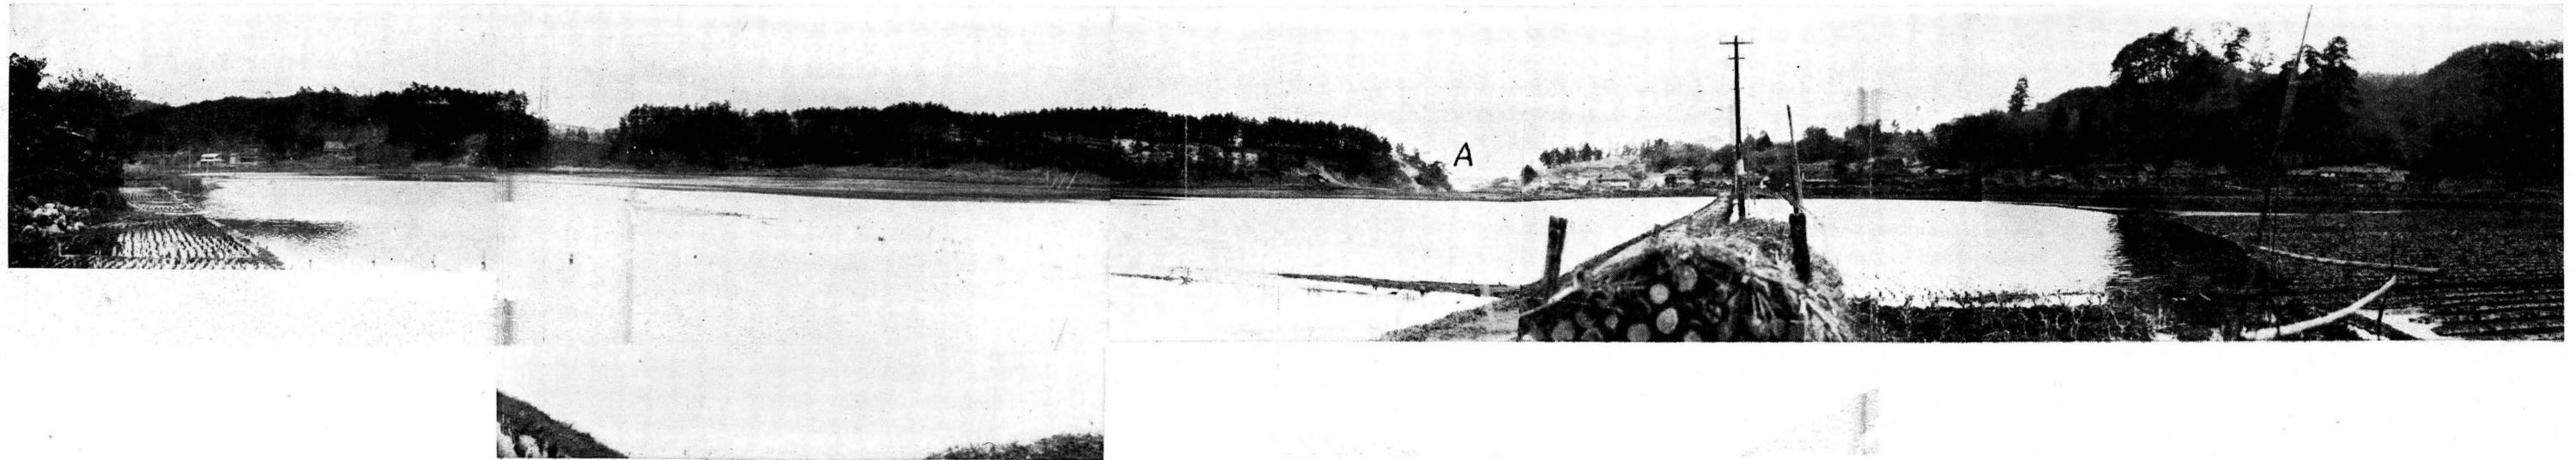
第 百 十 七 圖 (藤原、高山、岩見踏査報告附圖)

木津村の滞水、圖の中央部前方の丘低くなり木のなき所に谷間Aあり。右側山沿ひの上野部落に沿ふて流るゝ小川と圖の左端俵野より來り山腰を繞りて北に流るゝ小川と此谷間に合して海に入る。海は圖の中央より左手の松の有る砂丘即「上り山」の向ふ側に在り、此寫眞は木津温泉場より上野部落に行く道と俵野道との分岐點附近にて北に向ひて撮る(昭和二年四月十七日)此水面の部分は震災前は良田なりしが地震の際に「上り山」の東側の谷に臨む斜面の崩落と其南方谷の入り口より「上り山」の腰に沿ひて地盤の隆起ありしとの爲に水路を斷たれ急激に浸水し、一時は温泉場附近迄も浸水したりしが、崩落したる砂は幾程もなく水に流れ去りて河床を露したる爲に及人工にて隆起部に新に河床を掘鑿したる爲に稍減水したるも尙此圖に示す程度の湖沼を存しあり。

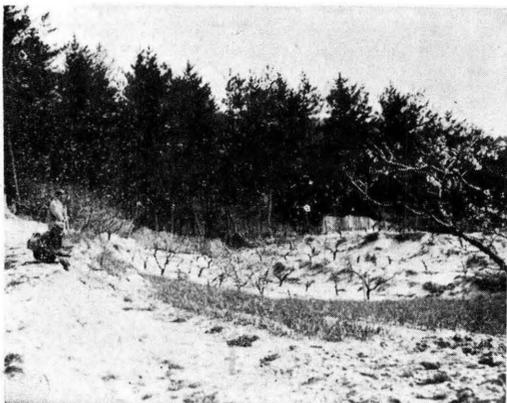
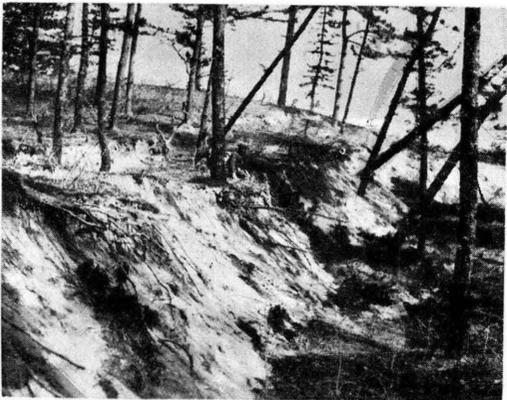
第百十九圖 (右同)

「上り山」砂丘上の陥落、甲桃林にて略水平に近く左り側より右側に斜下しありたるものも、地震の爲に見るが如く大陥没をなす、階段畑の如く見ゆるもの元は一平面内に有りしものなり、乙 同所松林中の陥没による段違ひ、高低差一丈餘。

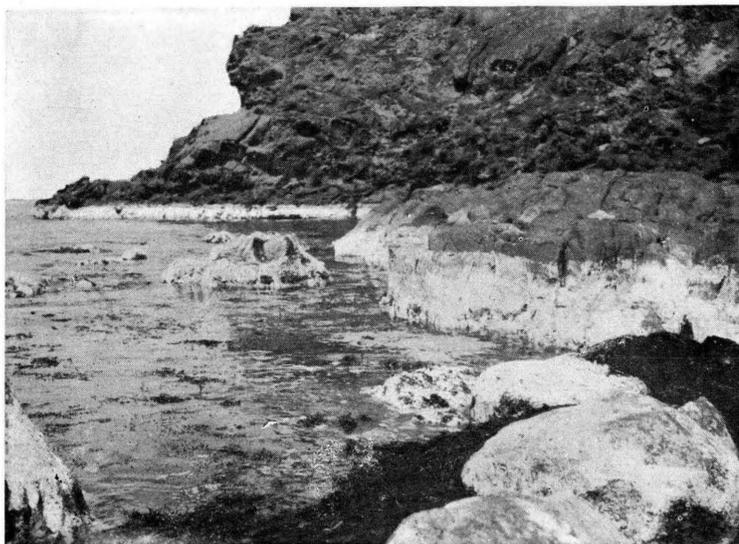
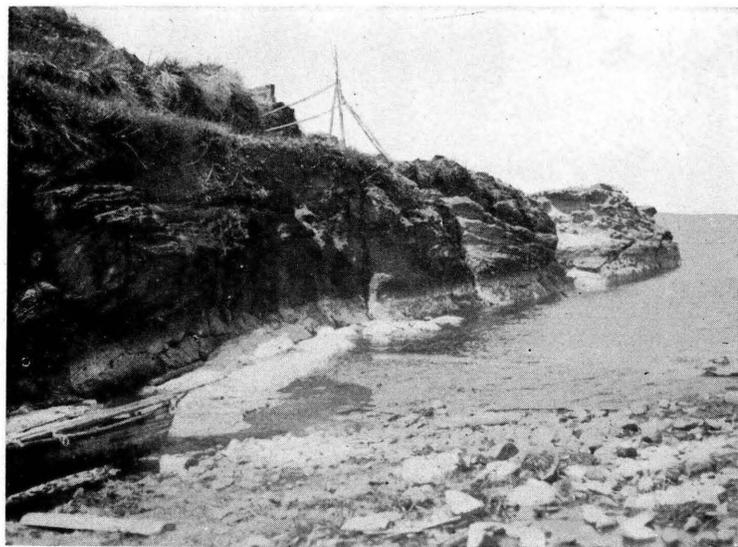
第百二十圖 (藤原、高山、岩見踏查報告附圖)

鹽江海岸の隆起、甲東岸玄武岩の如し、乙西岸子持岩、白色に見ゆるは震災前最低干潮面以下にありたる牡蠣殻なり寫眞撮影の當時の水位は平常よりも高き方なりしと云ふ。白色部の高さ約二尺五寸。
