1978 (昭和53) 年 5 月 16 日 青森県東沿岸地震の調査報告*

青森地方気象台**・八戸測候所***

* Aomori L. M. O. and Hachinohe W. S.: Report on the Earthquake of Eastern Coast of Aomori Pref., May 16, 1978. Received December 8, 1978.

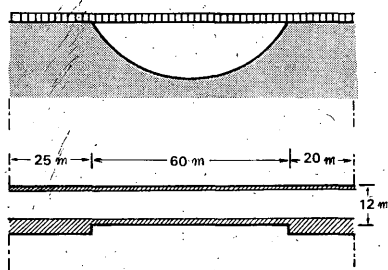
Fig. 6. 千才平橋の鉛直断面図(上)と鳥瞰図(下)
下図の斜線部分は歩道。

年に竣工したといわれる大きな鉄筋コンクリート製陸橋で、ほぼ南北方向に架設されている。Fig. 6はこれを模式的に示したもので、表面アスファルトの車道部分とはとところどころで波状にうねっており、その間隔は7~8m、落差は10cmもあった。また、歩道と車道の接合部および歩道上にはとところどころで裂けが入り、全体として通行不能の状態下にあった。これら損傷の著しい部位は両端の橋台に当たるところに認められる (Photo. 1~4参照)。

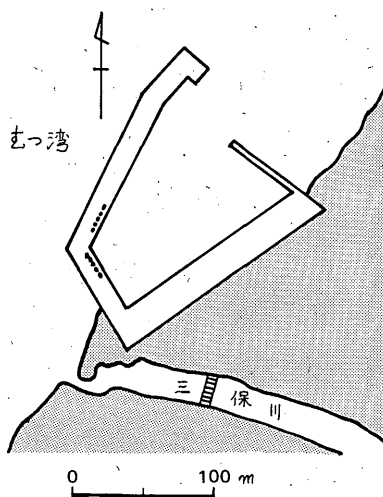
Fig. 7. 横浜漁港見取図
岩壁の「ずれ」は丸印で示す。

岩壁基台上の一部ブロックが、継ぎ目のところで数mm程度の「ずれ」現象を生じた。「ずれ」はFig. 7の丸印のところに現われており、その総延長は約80mに及ぶ。各ブロックの大きさは(長さ10×幅0.7×高さ0.8m)でかなり大きい。なお、この現象は該漁協関係者から指摘されてそれとわかる程度のもので、漁港使用上とくに問題はないとのことである (Photo. 7, 8参照)。

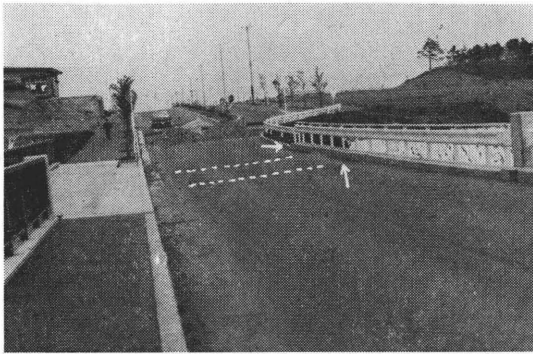
Photo. 1. 六ヶ所村総合開発団地入口の千才平橋
アスファルト路面の波状のうねりは破線
で、き裂は矢印で示す。

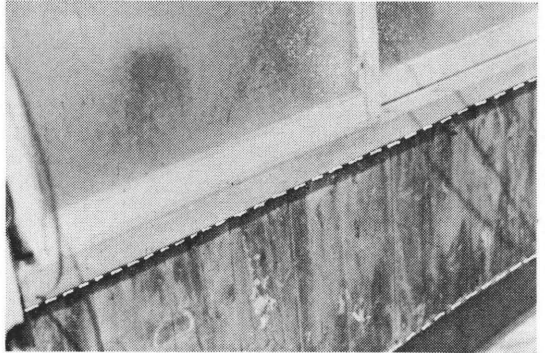
同所のモルタル外壁の両側面が剝脱。このほか室内にある1間戸棚のガラス戸2枚のうち1枚が外れて落下し、ガラス破損。なお、本建築は昭和38年ごろの木造モルタルで老朽度が大きい (Photo. 5, 6参照)。

Photo. 5. 六ヶ所村尾駮警察駐在所 破線の部分
でモルタル剝離

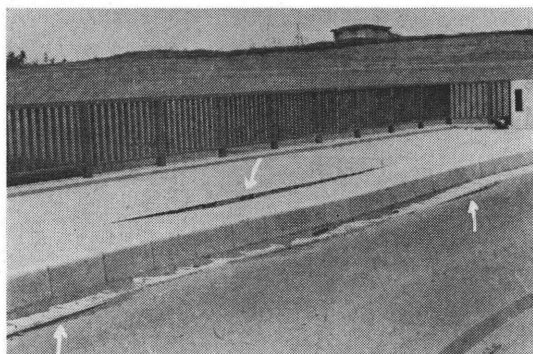
Photo. 3. Photo. 1 と同じ。但し、矢印は歩道
および車道の接合部におけるき裂を示す。

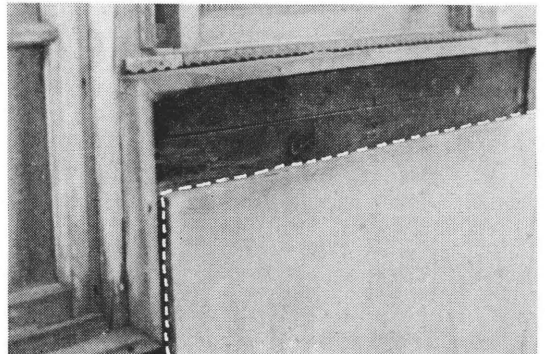
Photo. 6. Photo. 5 と同じ。但し、破線の部分
が剝離したモルタル

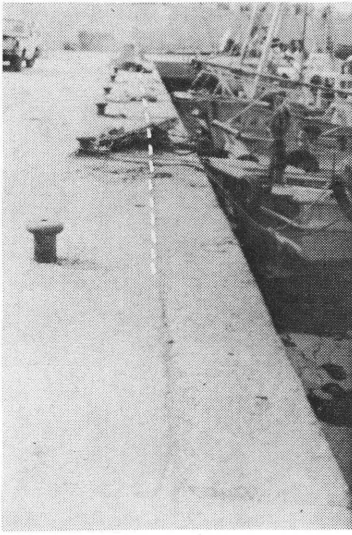
Photo. 7. 横浜町漁港岩壁 破線部分で「ずれ」現象が起る。

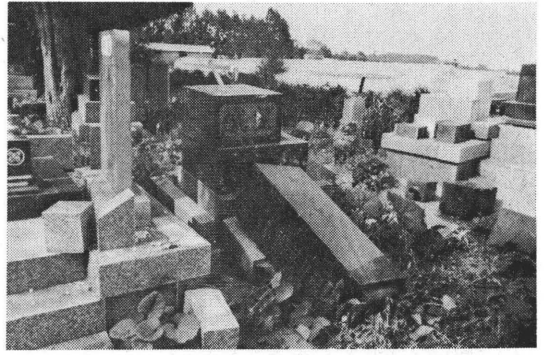
民家のブロック塀が約30mにわたって倒壊しかけており、とくに上部は30cmくらい落下破損した (Photo. 9)。墓石の転倒(南側へ)も多く、総数25基中転倒したもの15基(転倒率60%)で、新しいものほど多い。転倒した墓石中、(縦40×横40×高さ100cm)から求めた最大水平加速度は約400ガルである。これは過大にすぎる値で、転倒には上下動がかなり寄与したとも考えられる (Photo. 10)。地変現象では土手にあたる部分に南北走行の地割れ(幅3cm、長さ30m、深さ5cm)や一部沈下を生じ (Photo. 11, 12)、また、付近丘陵地帯の南側斜面では20mにわたって土砂くずれが起った (Photo. 13)。

Photo. 10. 三沢市山中 墓石の転倒

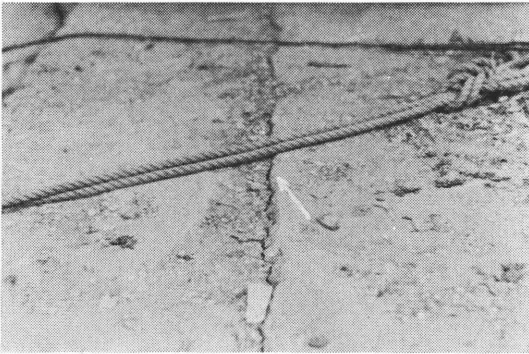
Photo. 8. Photo. 7と同じ。矢印は「ずれ」現象の一部を示す。

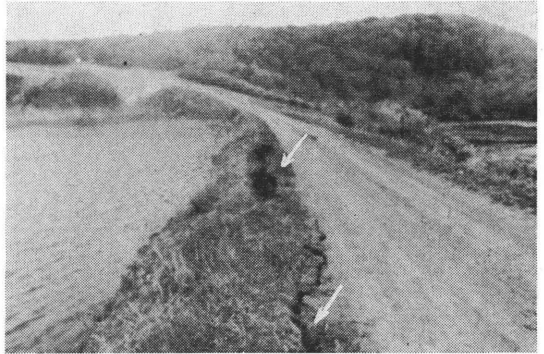
Photo. 11. 三沢市山中 矢印は土手の地割れを示す。

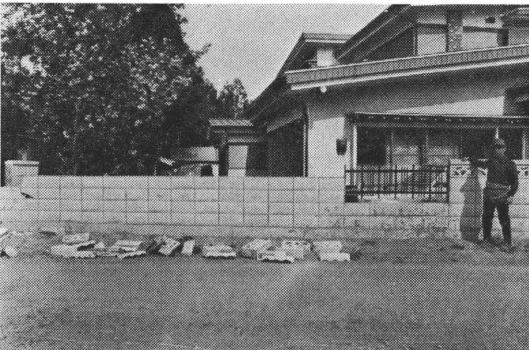
Photo. 9. 三沢市山中 ブロック塀の一部落下損傷

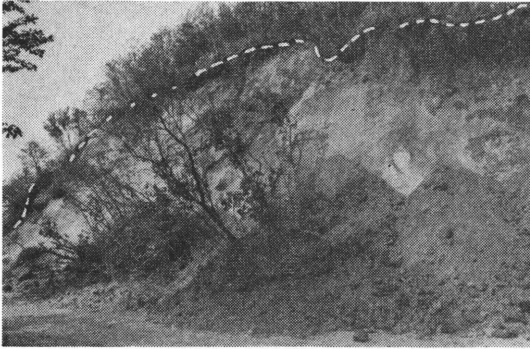
Photo. 13. 三沢市山中 破線部分が土砂くずれの起った境界を示す

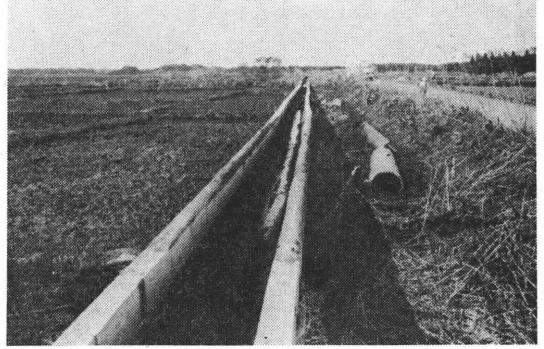
太平洋沿岸の六川目付近にある当部落の農業用水路が約30mにわたって欠壊した。しかし、調査時にはすでに修復済みとなっていた (Photo. 16)。

Photo. 16. 三沢市高木沢 欠壊した用水路. 但し調査時にはすでに修復済み

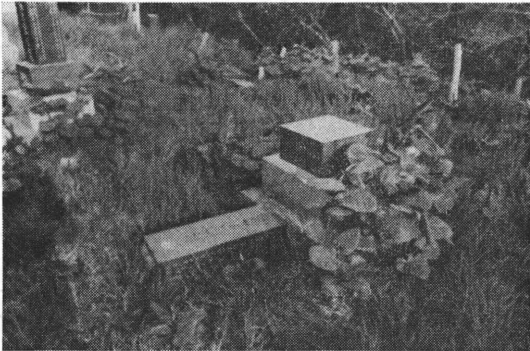
民家のブロック塀が約10mにわたって倒壊 (Photo. 14)、さらに墓石の転倒(南側へ)は総数50基中3基(転倒率6%)である。転倒した墓石中、(縦37×横37×高さ80cm)から求めた最大水平加速度は約450ガルで、これについても前記山中の場合と同様のことが考えられる (Photo. 15)。

Photo. 14. 三沢市織笠 墓石の転倒

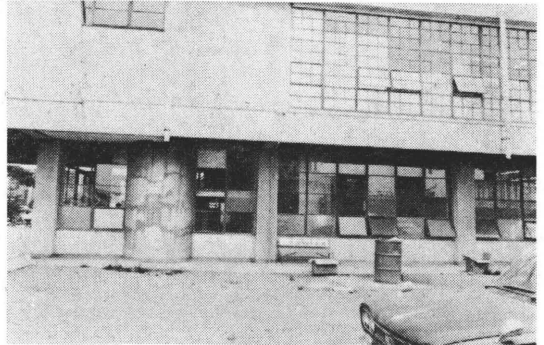
市民会館の窓ガラス60~70枚破損 (Photo. 17, 18)、また、郊外にあたる下久保でも窓ガラス8枚破損した。

Photo. 17. 三沢市公民館 窓ガラスが一部破損

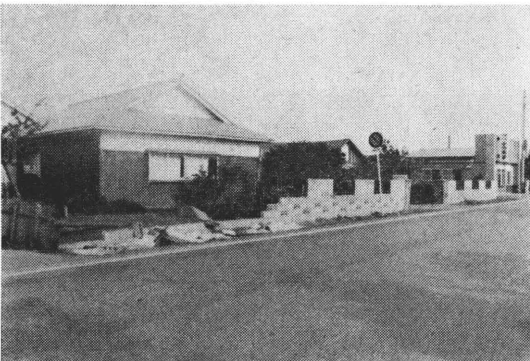
Photo. 15. 三沢市織笠 ブロック塀の倒壊
