1987年(昭和62年)5月9日和歌山県北部の地震調査報告*

大阪管区気象台**

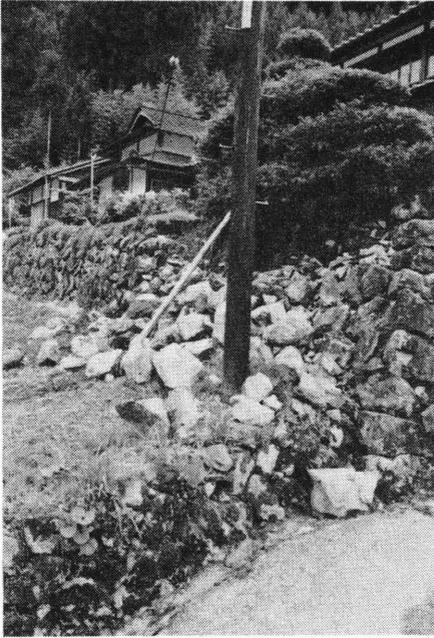
写真1 長谷宮地区の民家の石垣、この家では庭に亀裂が生じた。

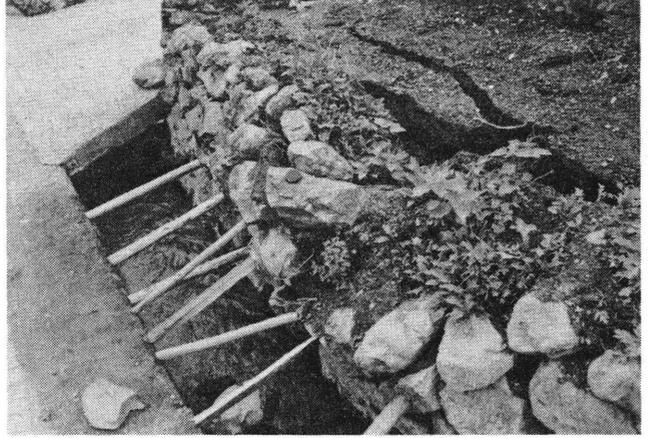
写真2 長谷宮地区の県道(海南-高野線)沿いの石垣が地震動でゆるんだもの。

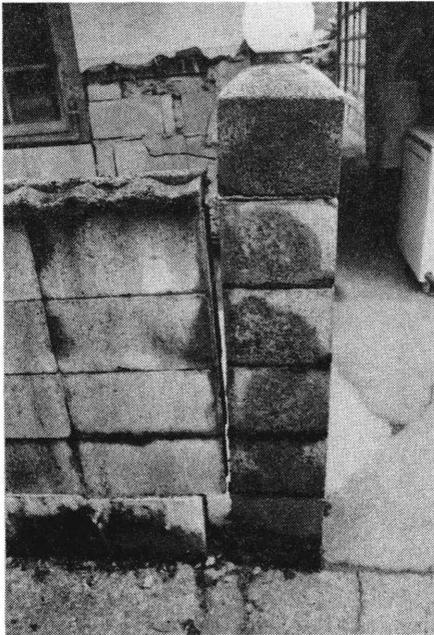
写真3 地震動でずれた民家のブロック塀

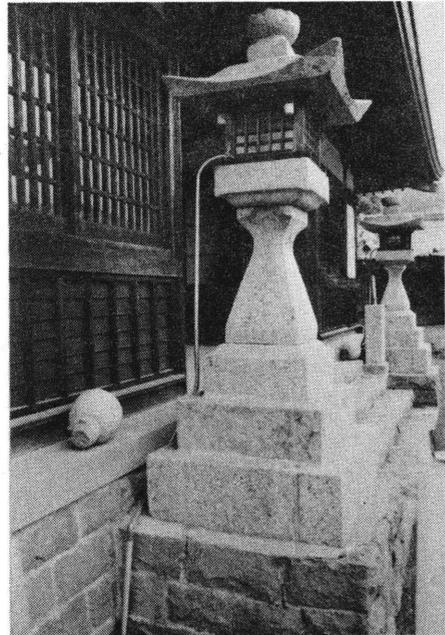
写真4 長谷宮の石燈籠で、燈籠の上部が落下していた。
