能登強震地域踏査報告

輪島測候所

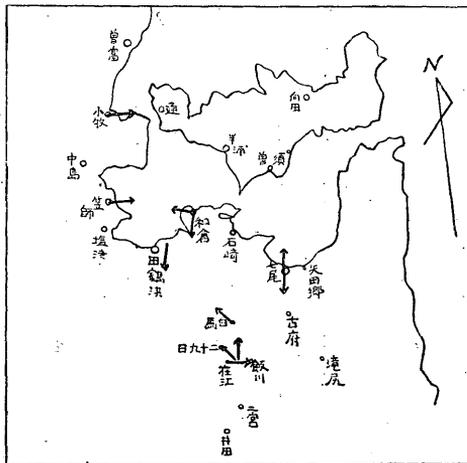
石碑、石燈籠、銅像の顛倒せる方向

三島町 酒屋の煉瓦造四角高さ約十五米の煙突、頸部約三分の一の處より破損し西方に落下す。土藏の基礎三十糎位西に移動し、西に傾斜し壁全部脱落せるものあり、家屋西に傾斜し壁に龜裂あり所々脱落せる部分あり、家屋の柱僅か移動せるものあり。大佛銅像の處の石燈籠南々西に顛倒す。

富岡町 西宮神社の石燈籠顛倒せるも方向不明なり。

小丸山公園 日蓮上人の銅像礎石共に高さ約十米、礎石は其儘なれども銅像の足部より折れて北々東に顛倒す、石燈籠は倒れず。

徳田村 飯川、徳田驛間道路側にある神社（社名不明）の鳥居（御影石にして可なり古い）の頭部横石北に七、八糎移動せるも落下せず、石燈籠二個共に顛倒す、方向は北及び北西なり。白馬神社の忠魂碑北西に顛倒す、家屋壁に龜裂あり、時計止る。白馬、池崎間道路に龜裂あり、道路に平行して北々東より南々西のものを道路に直角にして東より西のものとあり。二十九日、石燈籠等倒れたるを見ず。
