新竹·台中兩州烈震記象 (1)

新竹·臺中兩州烈震地變圖

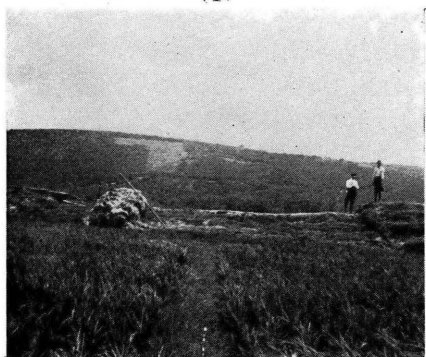
(1)

清水街と沙鹿庄との中間、鐵道線路
寄り堤防上の龜裂

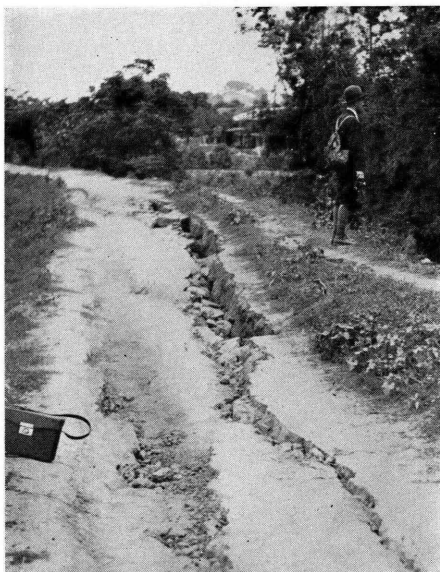
(2)

沙鹿庄鹿寮、堤防上の龜裂

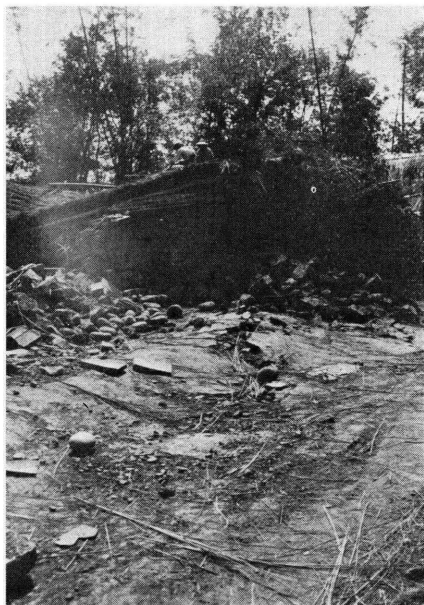
(3)

神岡庄新庄子、斷層上の人家の全潰

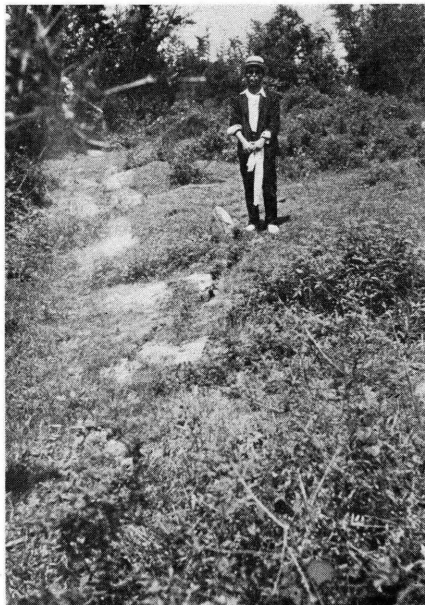
(4)

神岡庄新庄子、墓地内を走る斷層

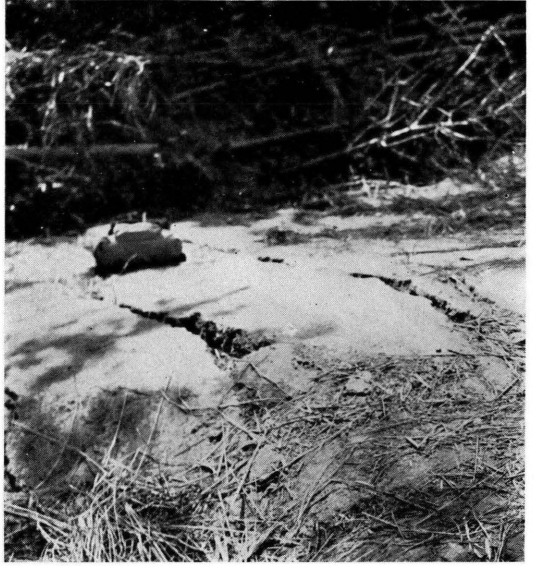
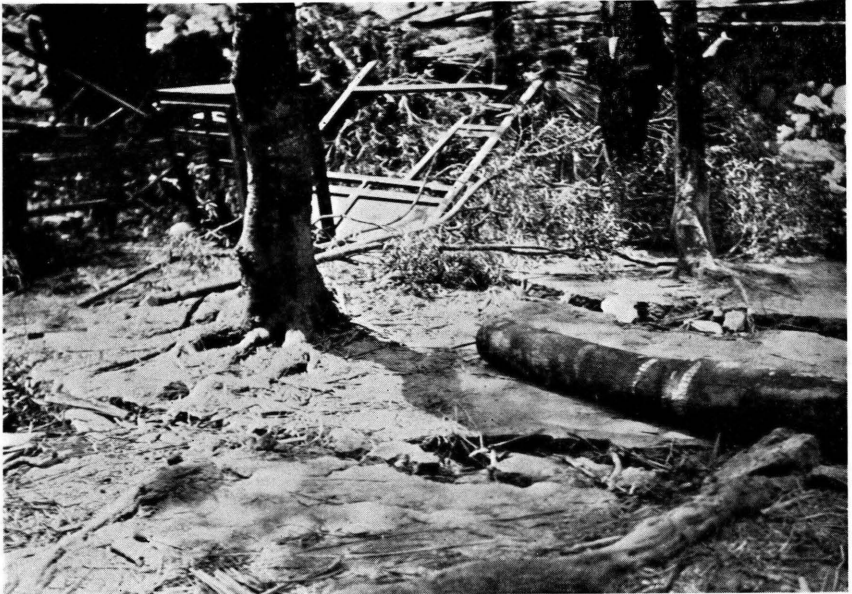
(5)、(6)、(7)、神岡庄新庄子に於ける斷層、(5)は龜裂線上に當る木が根株の所で裂けて北側は 5 糎餘東向きに移動したのを示す

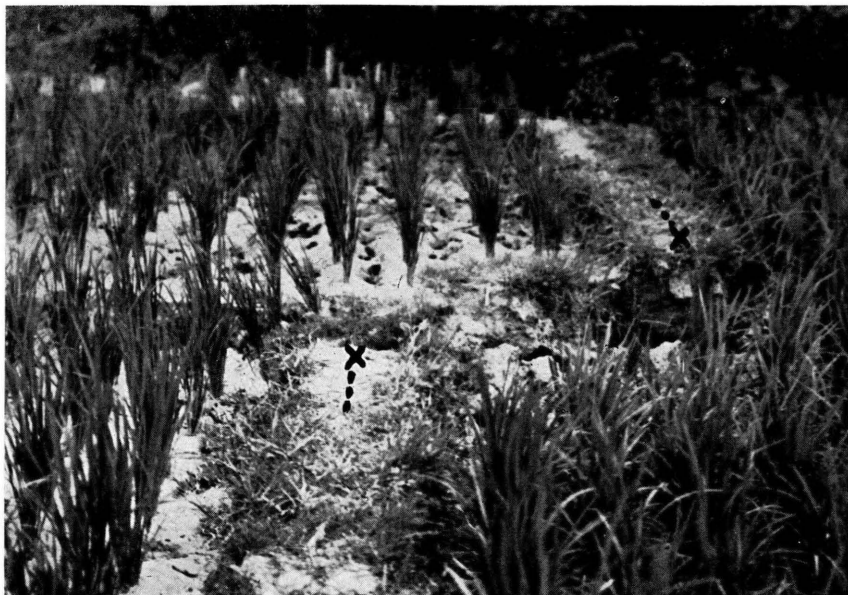
(8)

内埔庄舊社三角、水田中に於ける斷層、北側は南側に對し東方に 120 糎餘移動、所に依り 40 糎餘沈下す

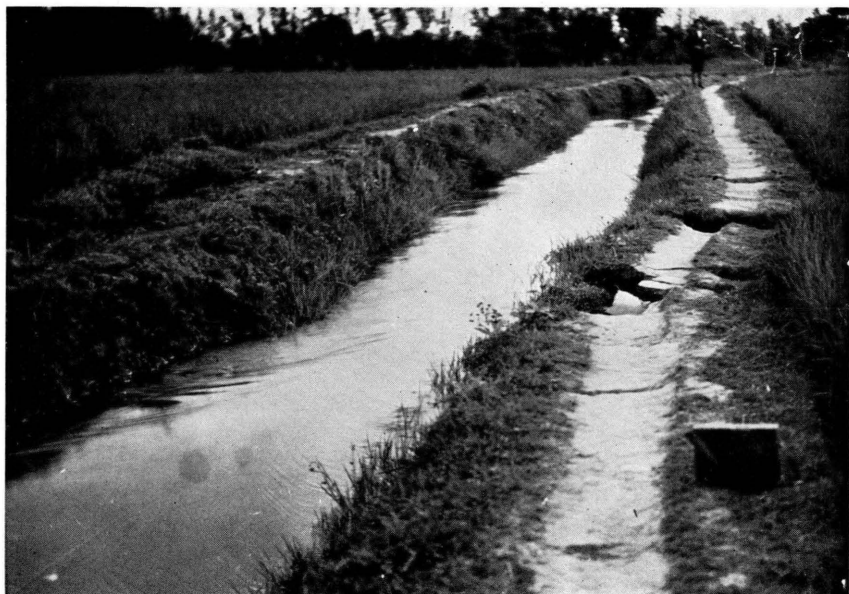
(9)

内埔庄舊社と屯子脚の中間、斷層線の北側は東北東向きに 60 糎餘移動し幾分沈下す

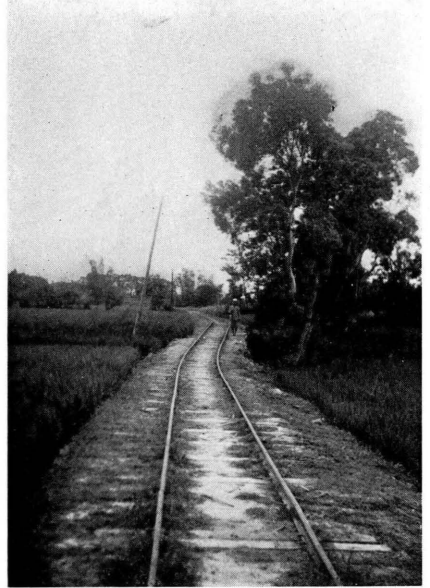
(11)

(10)、(11)、(12) 内埔庄舊社三角に於ける斷層、(11)の軌道は元は眞直であつたが、斷層に依り水平及上下の喰違を生じたのを取敢へず修理したもの、(12)水田の畦道の喰違ひ、(13)内埔庄屯子脚 601 番地、道路上に現れた斷層と畦の喰違ひ

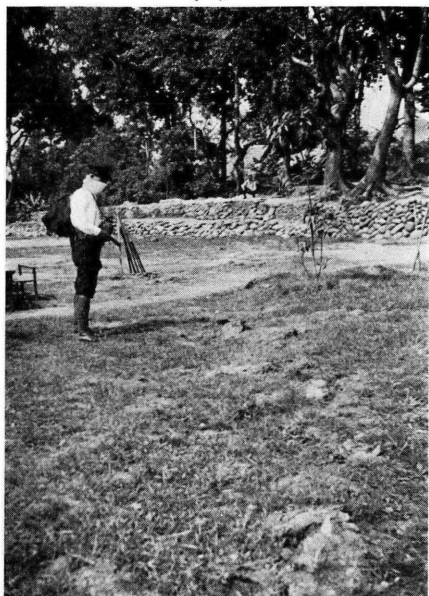
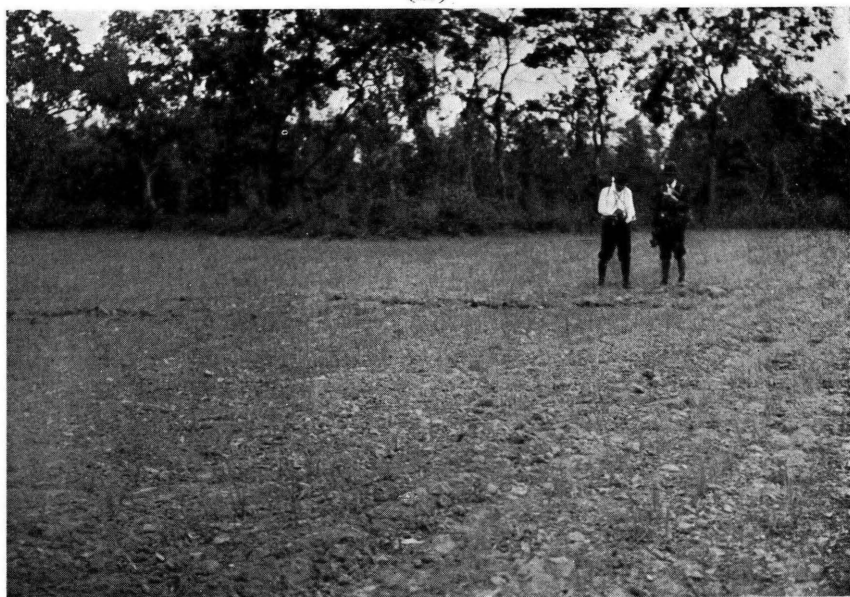
(14)、(15)、(16)、内埔庄屯子脚公學校庭に現れた斷層、(15)では花壇の縁で喰
違ひが認められる、北側は北東方に 13 糎餘移動し且つ 6 糎餘沈下してゐる

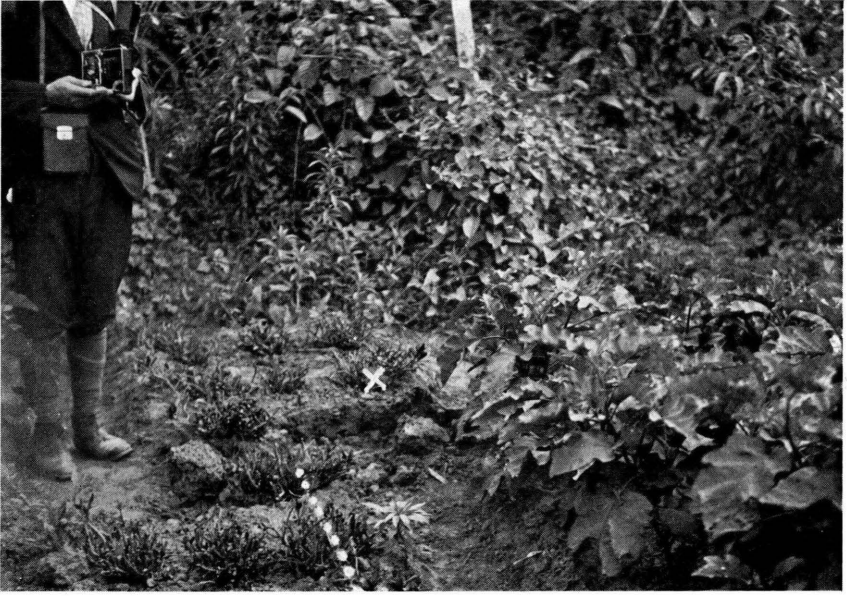
(17)

内埔庄屯子脚公學校北東方の畑中に於けるうねの喰違ひ、北側は約 60 糎北東方に移動す

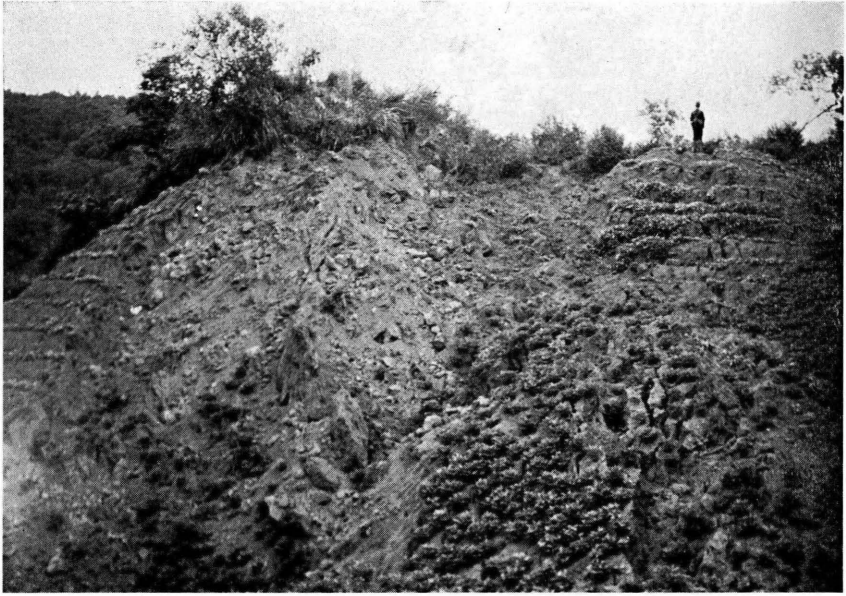
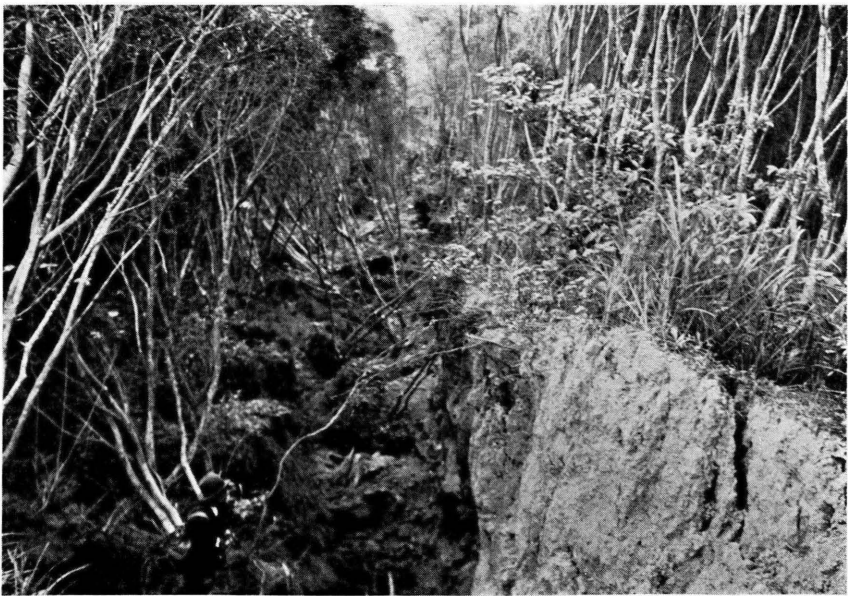
(20)、(21) 大安驛と東勢街石壁坑との中間、大學演習林中に於ける陷没

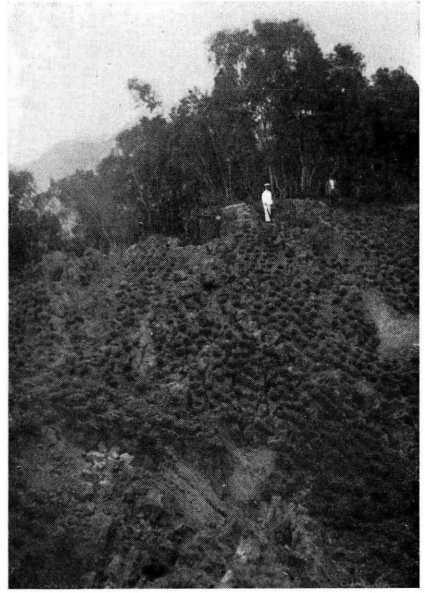
(23)

(22)、(23) 大安驛と東勢街石壁坑との中間、大學演習林中に於ける陷没

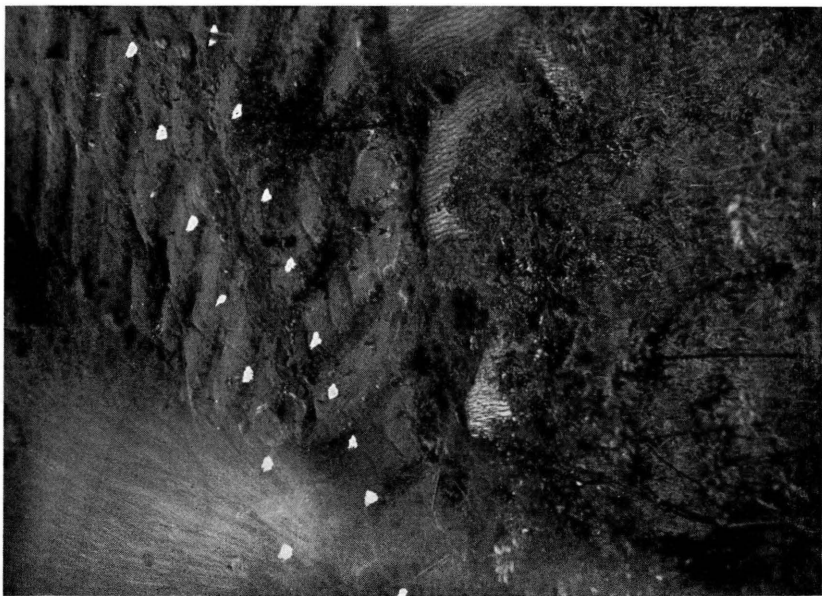
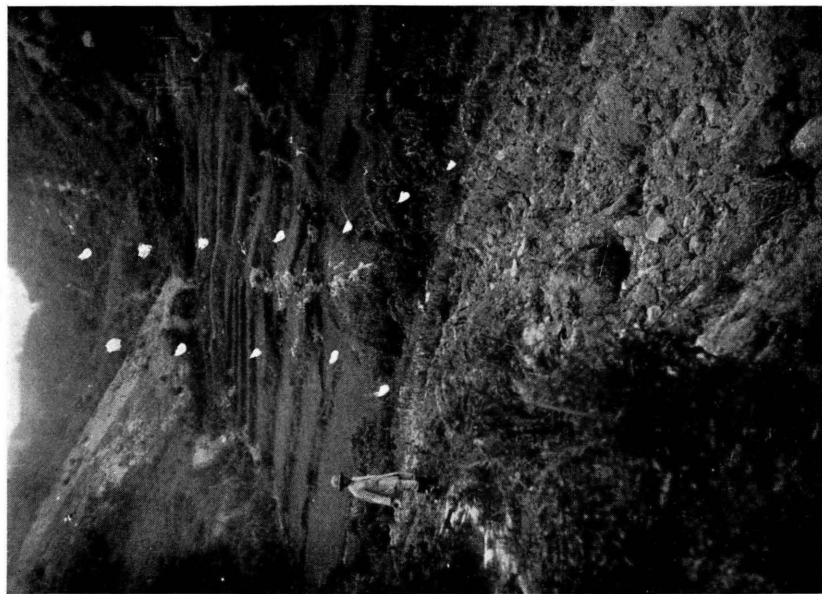
(26)、(27) 獅潭庄東方山中に現れた斷層、東側沈下す

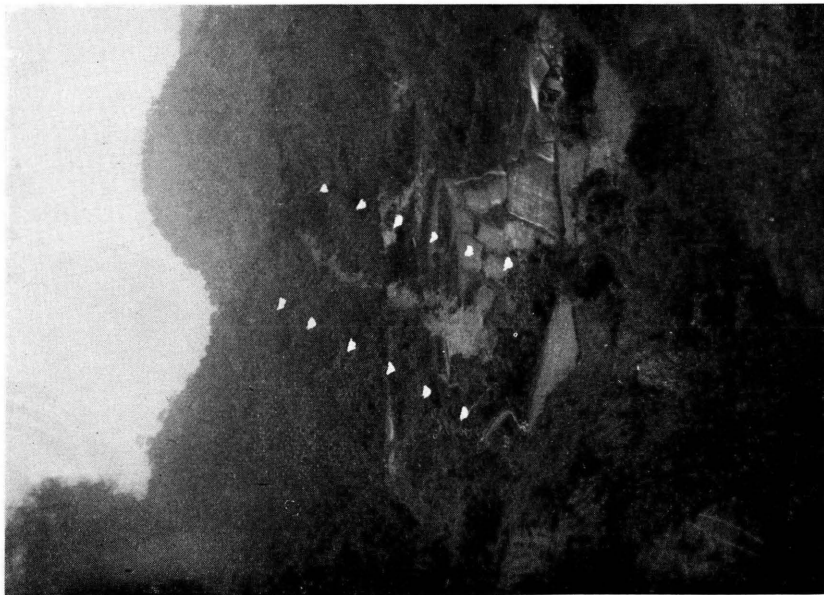
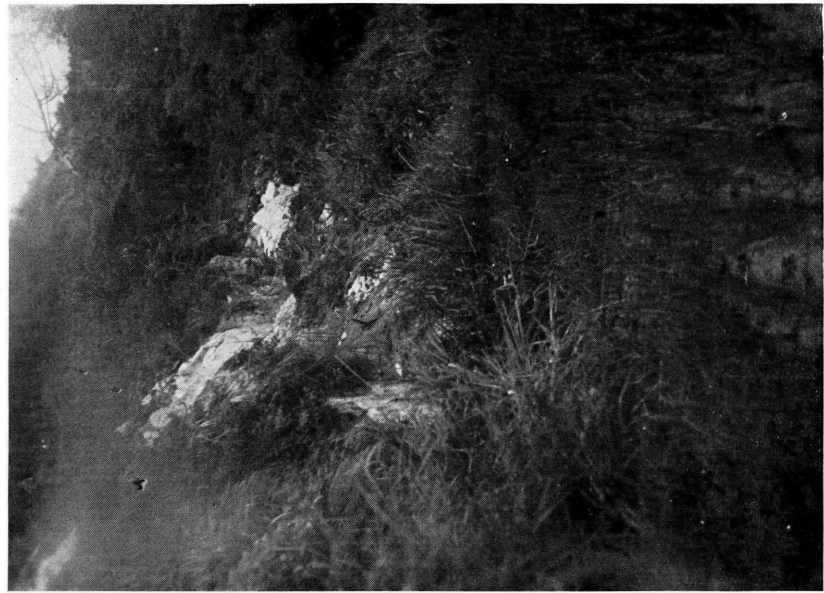
(28)、(29) 獅潭庄東方山中に現れた斷層、(29) では白色の砂岩が割れてゐるのが見える

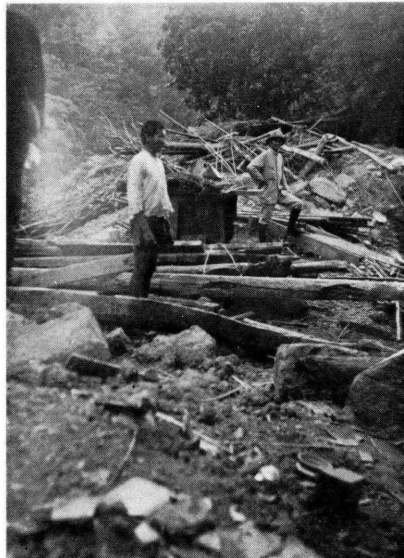
(33)

(30)、(31)、(32)、(33) 獅潭庄東方山中に現れた斷層、(30)龜裂線上の人家、(31) 水田が割れ而も西上り東下りの的に傾いてゐる、(32) 東側が沈下した爲に水田の一部が深さ2米以上の池となつたもの、(33) 龜裂線上の住宅地の一部1.5米餘隆起す

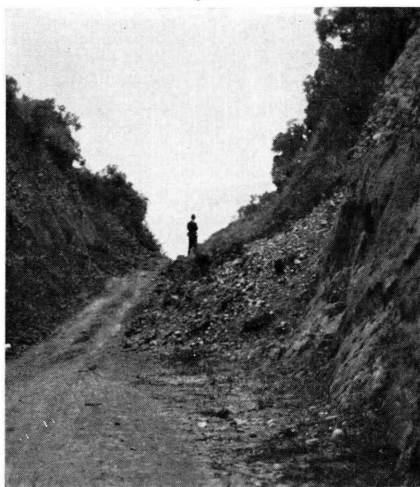
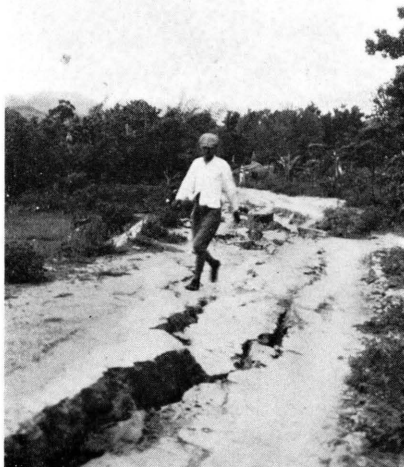
(34)、(35) 銅鑼庄銅鑼と老鷄隆との中間に於ける崖崩と道路の龜裂

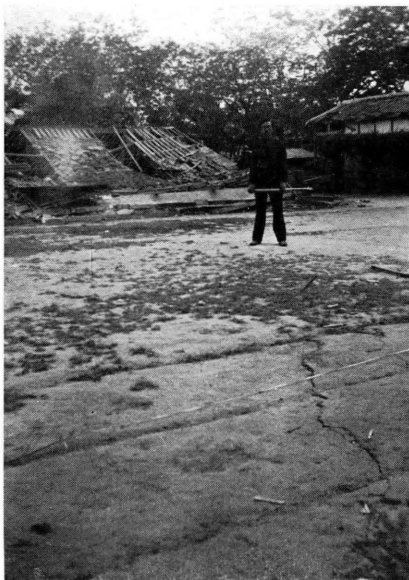
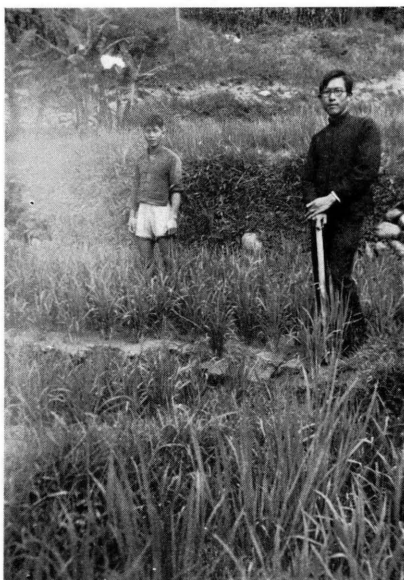
(36)、(37) 銅鑼庄老鷄隆、(36) 公學校庭に現れた龜裂、向う側の木造校舎は甚しく傾斜して危険の爲後に壊したもの、(37) 水田中の龜裂

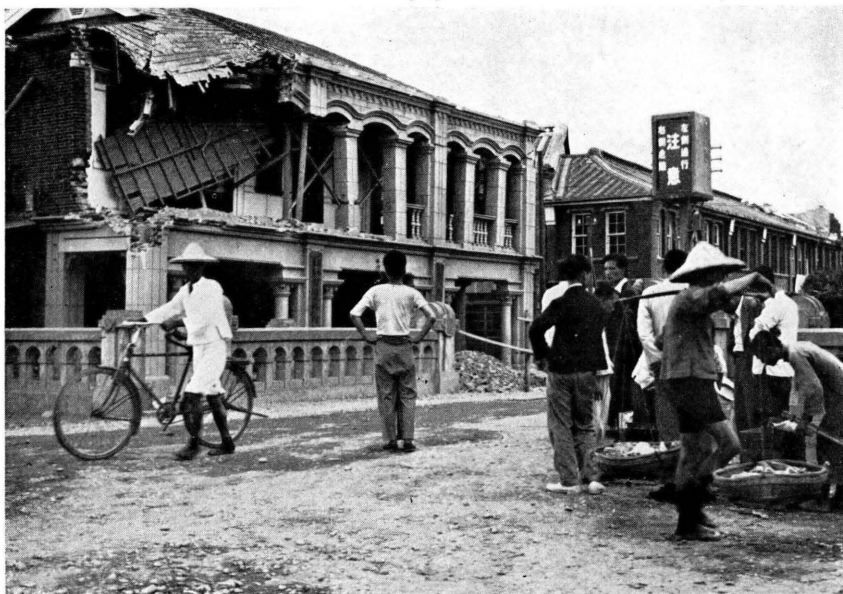
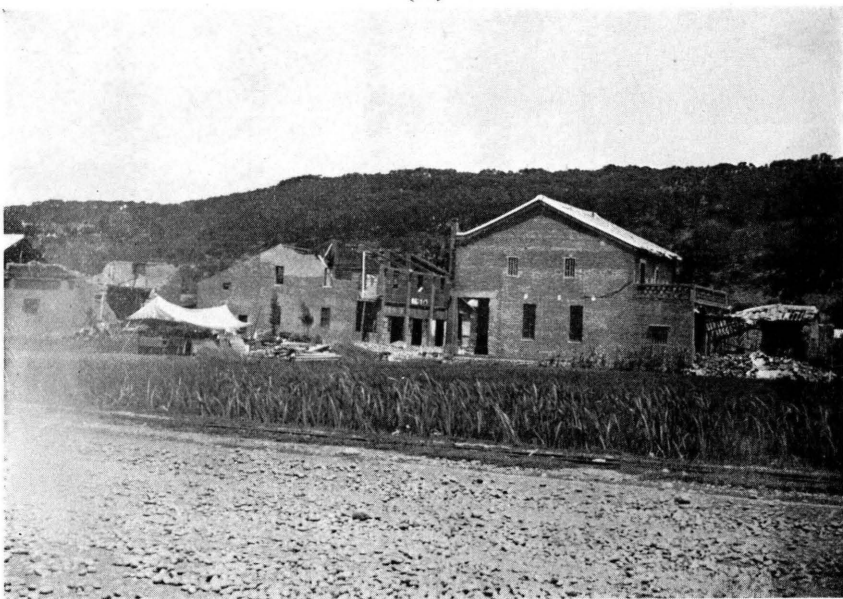
清水街、(38) 煉瓦造家屋の破損、(39) 中央家屋の煉瓦壁に龜裂あり、右側土角家屋は全潰、左側家屋の屋根は抜け落ちてゐる

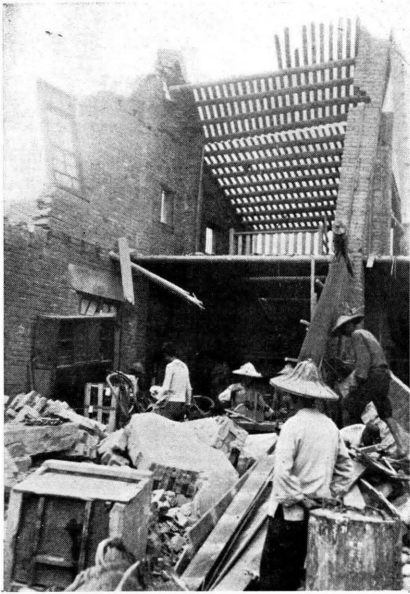
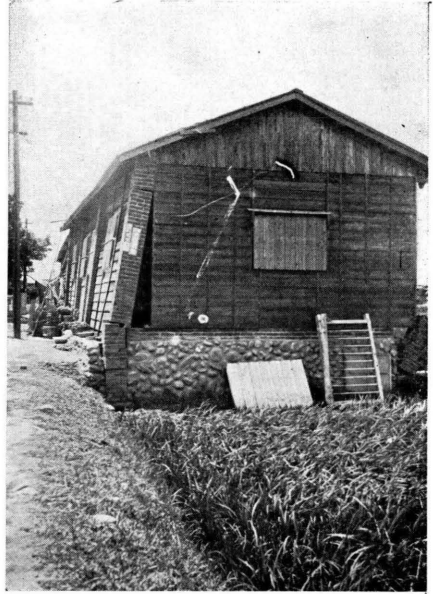
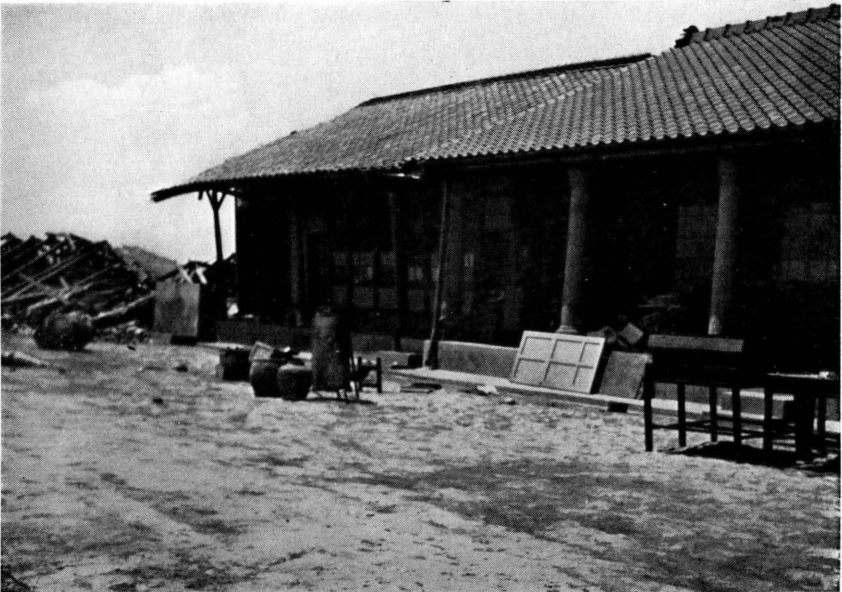
清水街、(40) 土角家屋の壁及屋根下の構造を示す、(41) 煉瓦柱は全く破損しても木造壁の故に潰れるのを免れた家屋、(42) 公学校、右方は煉瓦造ではあるが丈夫に出来てゐて破損なし、左側木造校舍は古木材を用ひたもので一教室大破、他は全潰

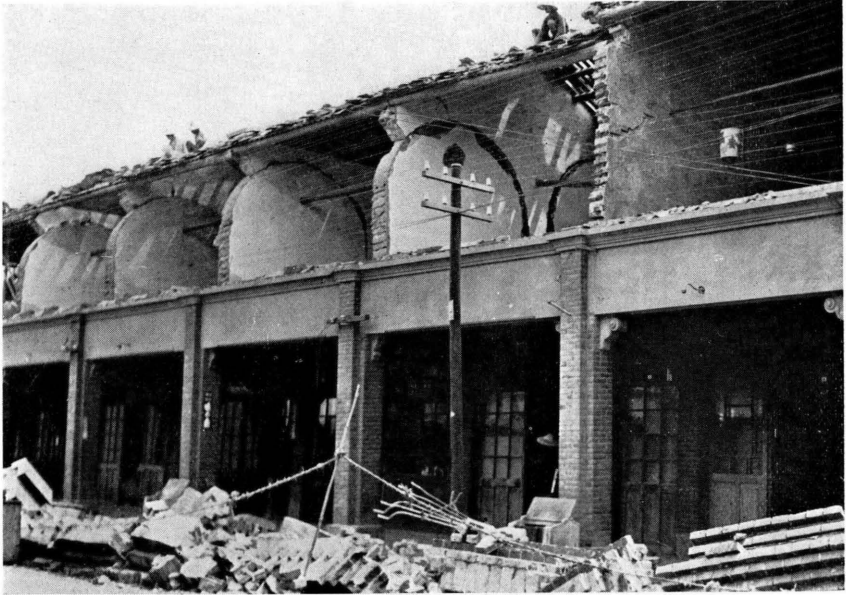
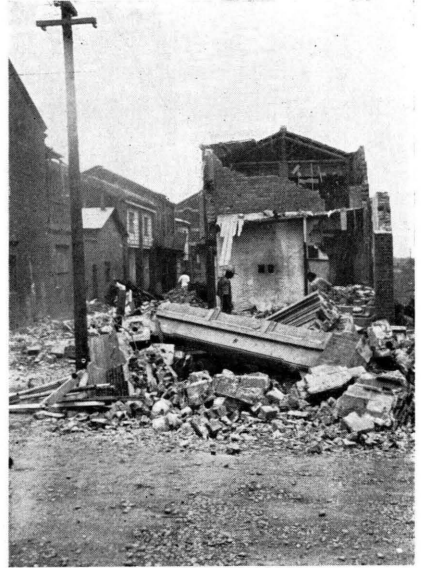
沙鹿庄、(43)、(44)煉瓦柱の部分は比較的破損少く、土角壁が崩れてゐる、梁の渡し方が如何にも簡単なのに注意、(45)煉瓦、土角混用家屋の破壊

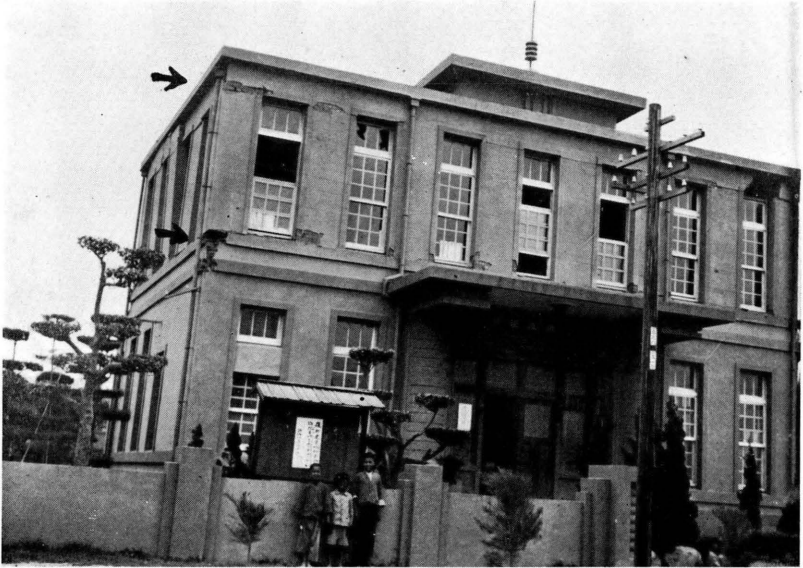
沙鹿庄役場 (46) 外観、(47) 一部、(48) 二階の内部、煉瓦造、二階の窓の上及下の線を境として切斷されてゐる

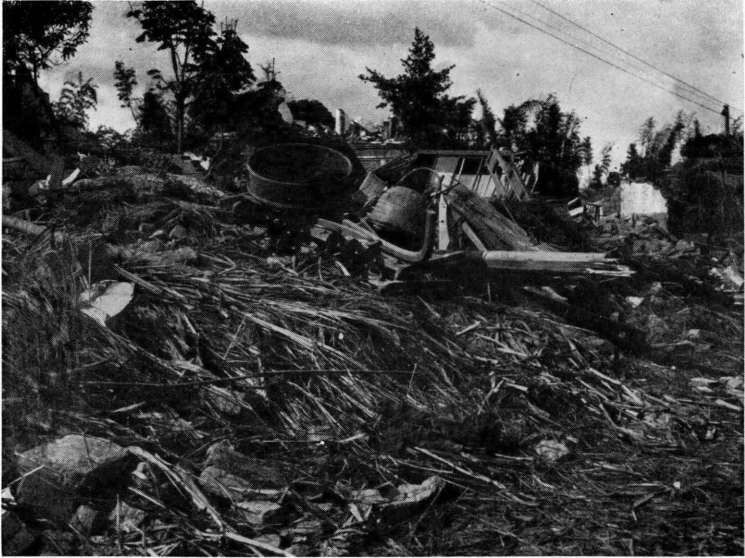
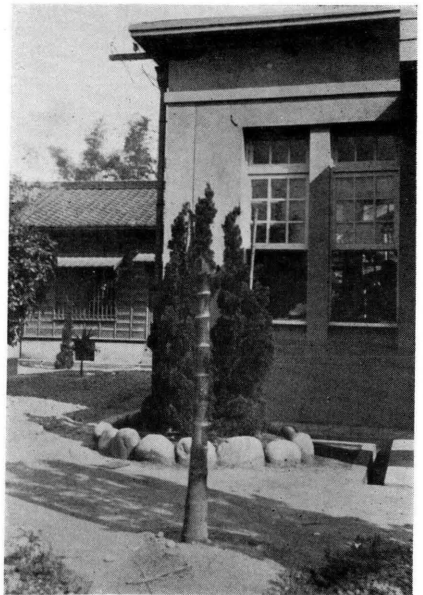
神岡庄神岡、(49)、(50)、の土角家屋は全く原形を止めない程破損してゐるのに、之等に隣接した(51)の煉瓦造廳舎は壁に龜裂が入つた位、向うに見える木造家屋には殆んど被害がない

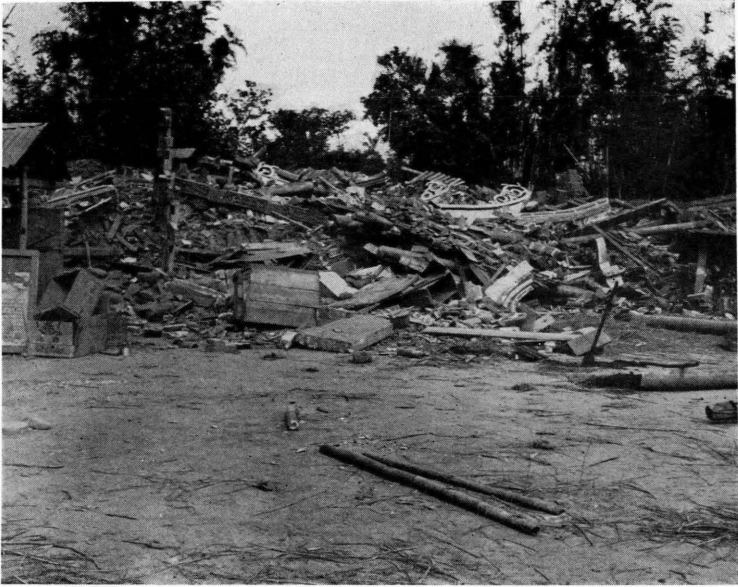
(52)

神岡庄川堵、 廟 の 全 潰

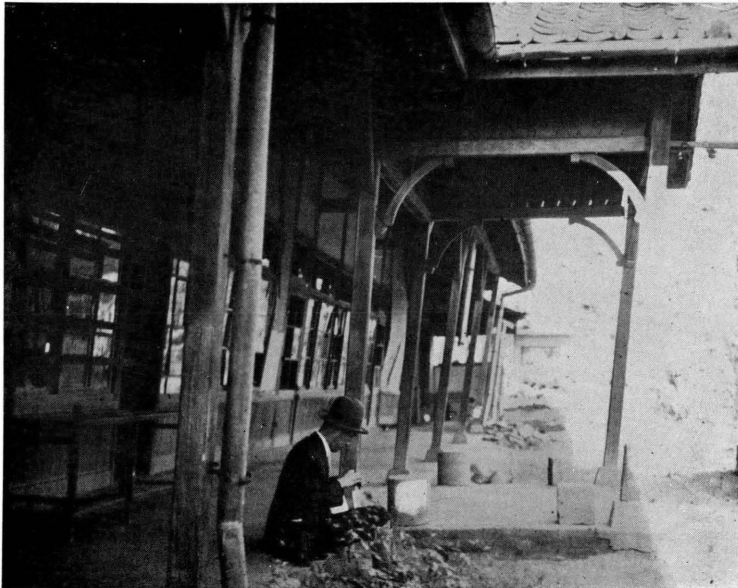
(53)

神岡庄公學校、古い木造校舎、傾き、壁、柱の一部等が破損してゐる

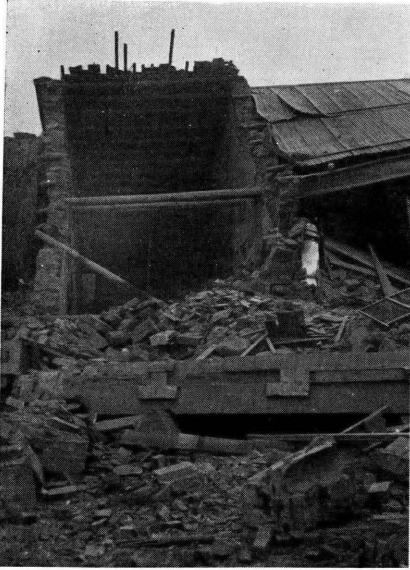
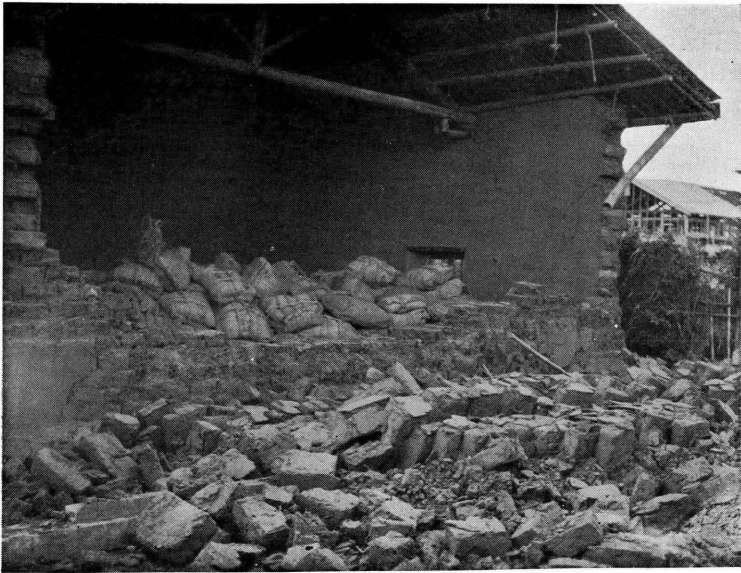
(54)、(55)、(56)、内埔庄下月眉、土角家屋破壊の状、壁が崩れ落ちたのが殆んど一つ一つの土角の集積となつてゐる

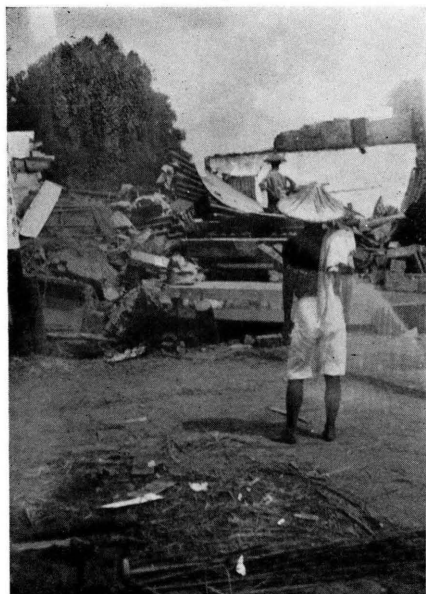
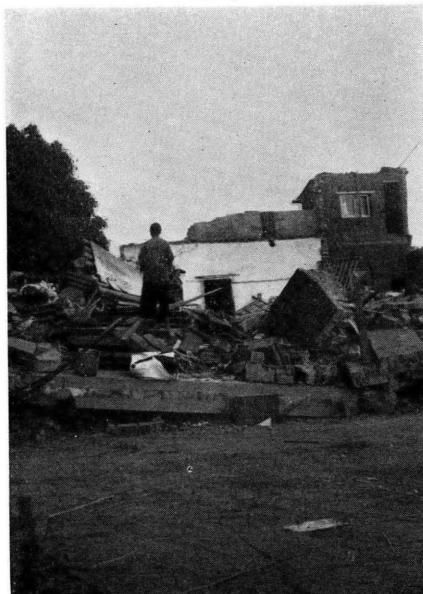
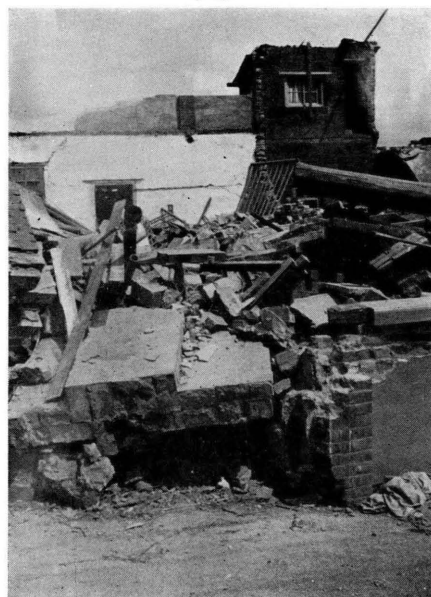
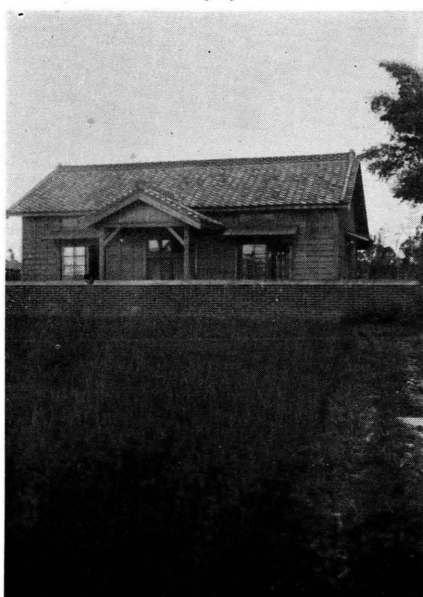
内埔庄屯子脚、(57)、(58)、(59) 煉瓦混用土角家屋の全潰、(60) 前記と僅か數町しか距つてゐない木造屠殺場には全く被害が無い

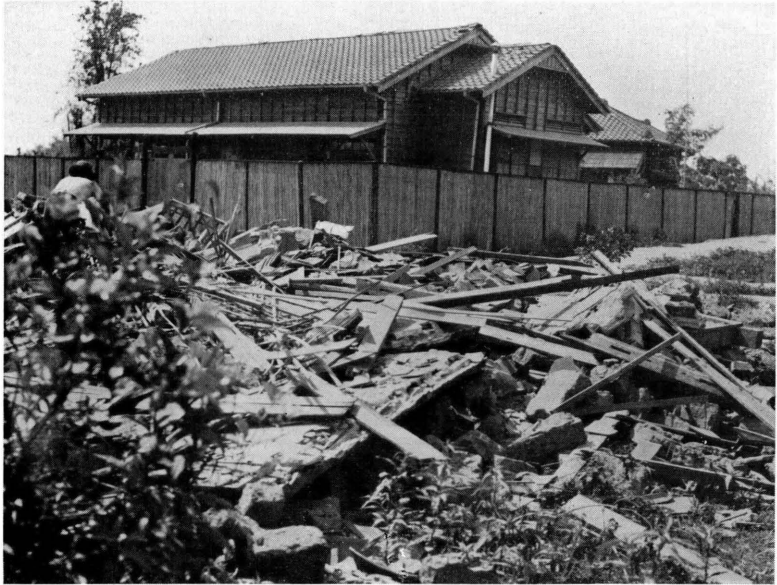
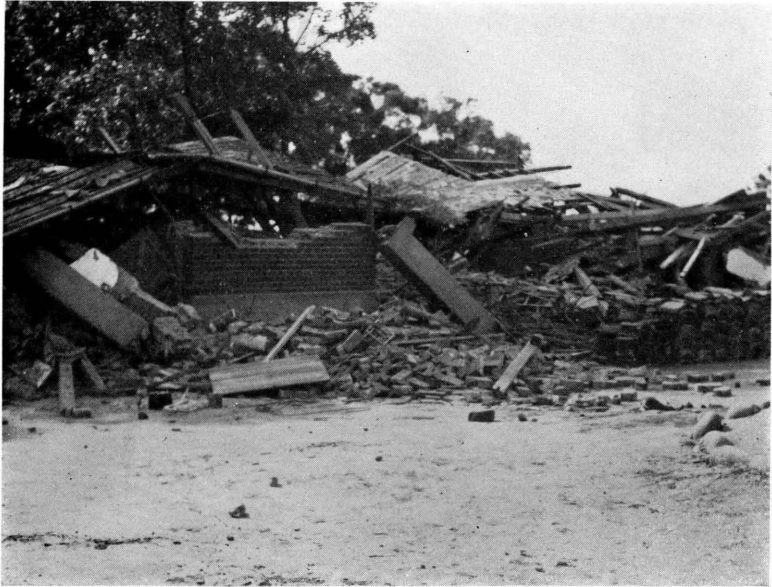
内埔庄屯子脚、公學校、(61)向う側は木造教員住宅、前方全く崩潰してゐるのは土角家屋、(62) 斷層線上の校舍全潰

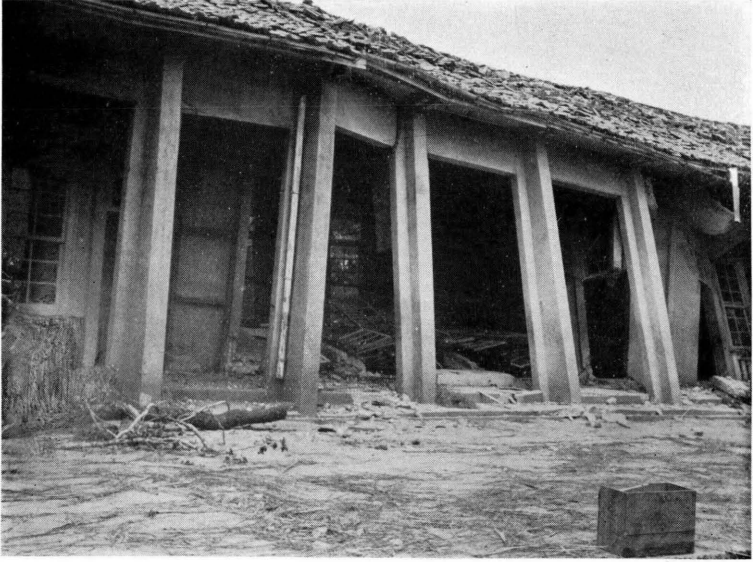
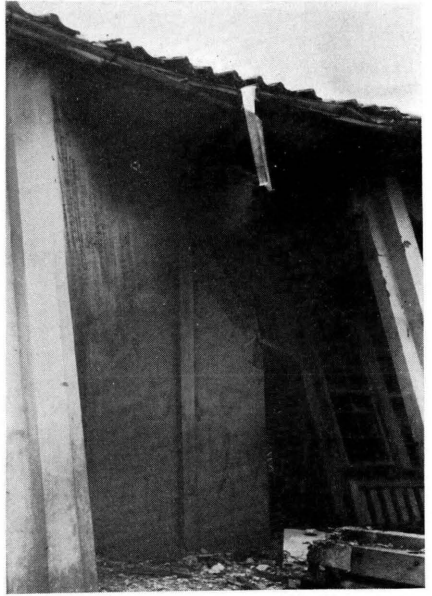
内埔庄屯子脚、公學校、壁は鐵筋コンクリート造と稱せられるが、鐵筋は細く且つ極めて少量

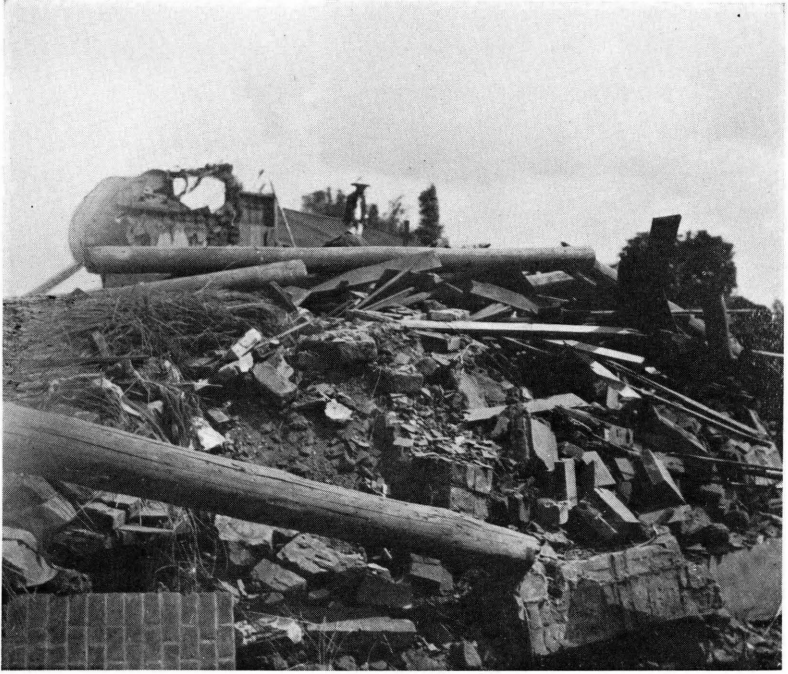
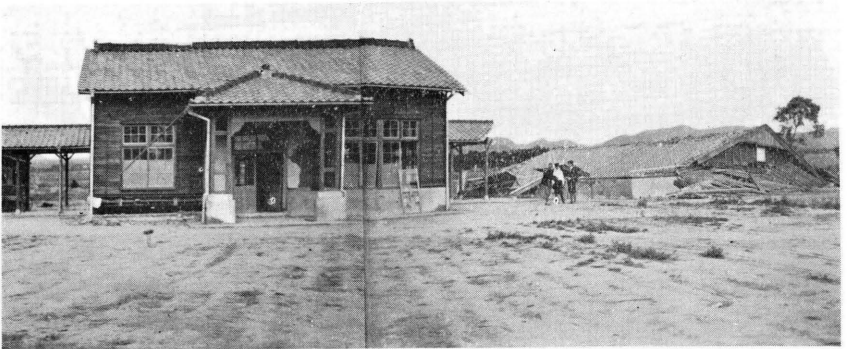
内埔庄后里、(66) 十字路附近の惨状、(67) 農業公民學校、木造校舎の破壊

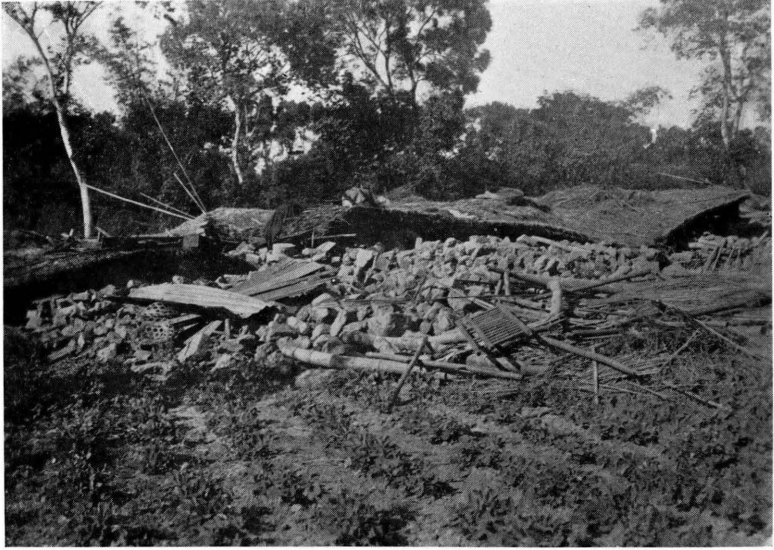
(68)

内埔庄后里、(68) 后里驛の北西、斷層線上の土角家屋の崩潰、(69) 后里驛前、
(70) 十字路附近

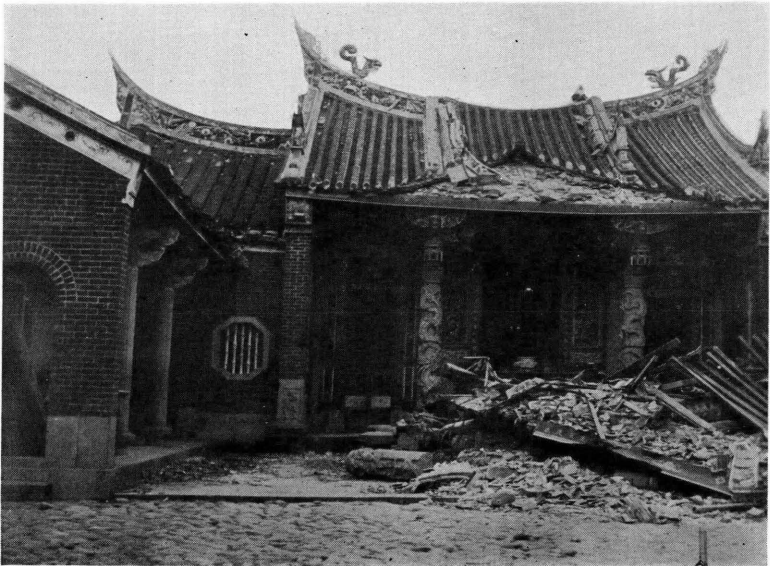
(75)

公館庄鶴子岡、廟の前面、屋根飾りの破損

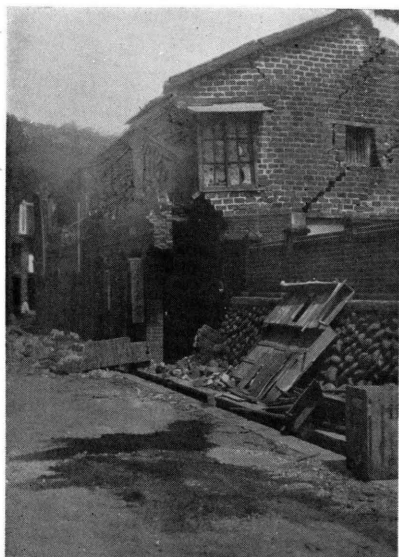
(77)

大湖庄、壁に數多の龜裂が生じてゐる

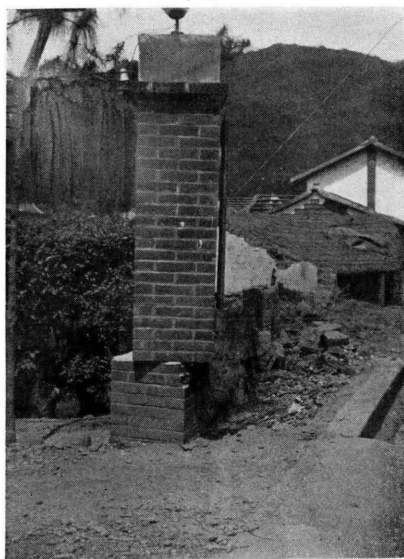
(78)

大湖庄、煉瓦門柱が切斷して時針
向きに回轉したもの

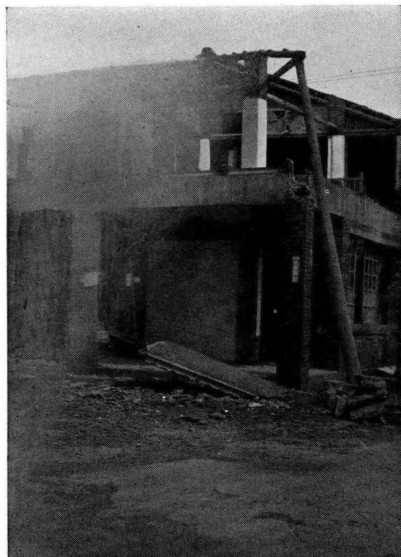
(80)

後龍驛前、煉瓦柱の家屋の破損

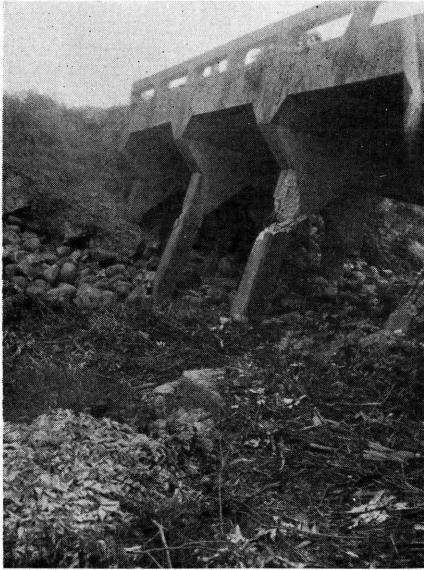
(88)

内埔庄后里、橋梁の破損

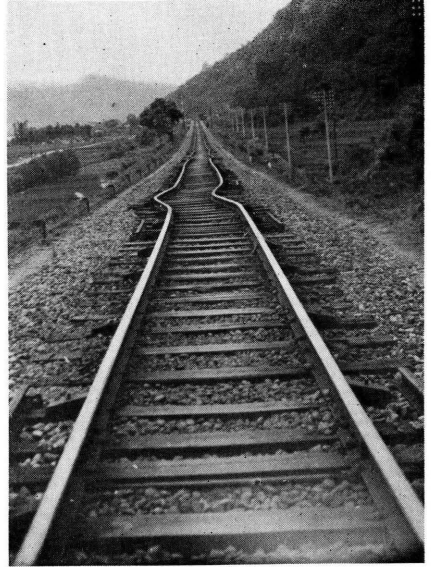
(89)

大安驛南方鐵道線路の屈曲

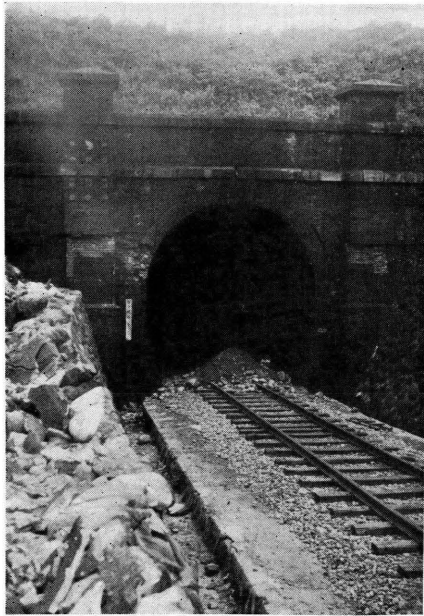
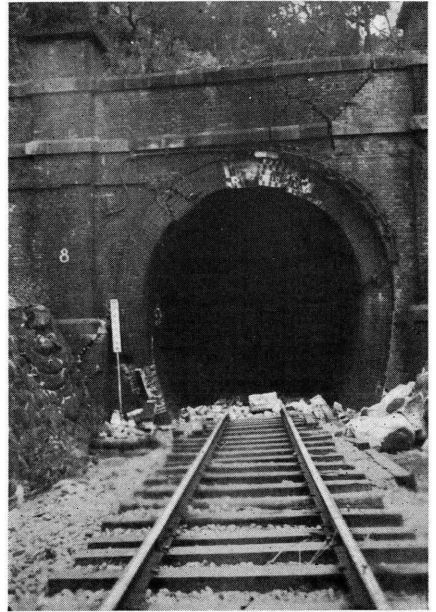
(90)、(91)、后里驛と大安驛との中間、第八隧道、(90)は北口、(91)は南口、兩者共甚しく破損してゐる、此の隧道の中央部が斷層線に當つた爲内部も甚しく破壊された

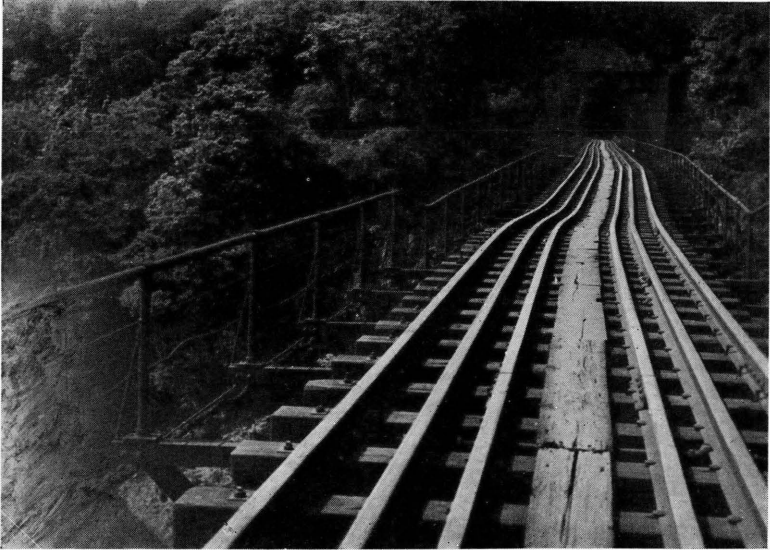
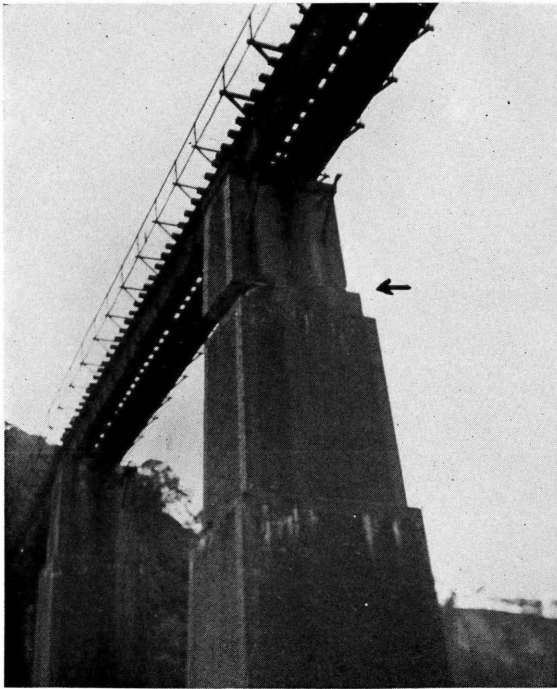
(92)、(93)、十六份驛と大安驛の中間、トロコ溪の鐵橋、橋臺の上部切斷、東方に移動

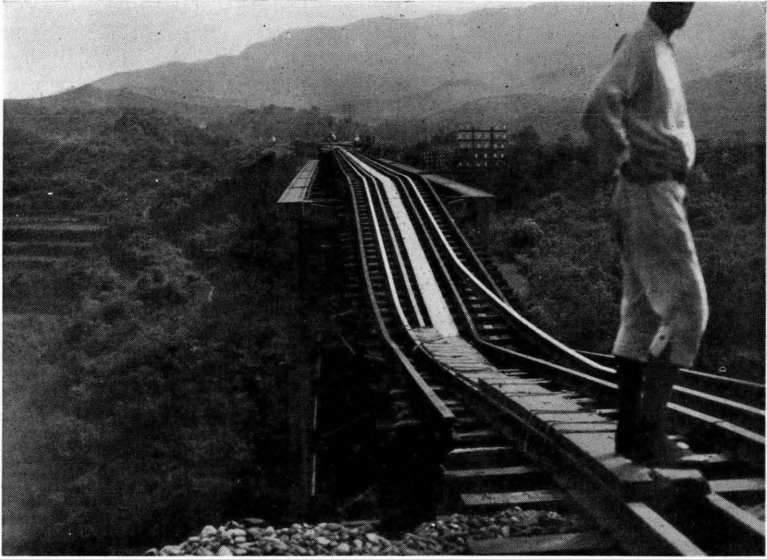
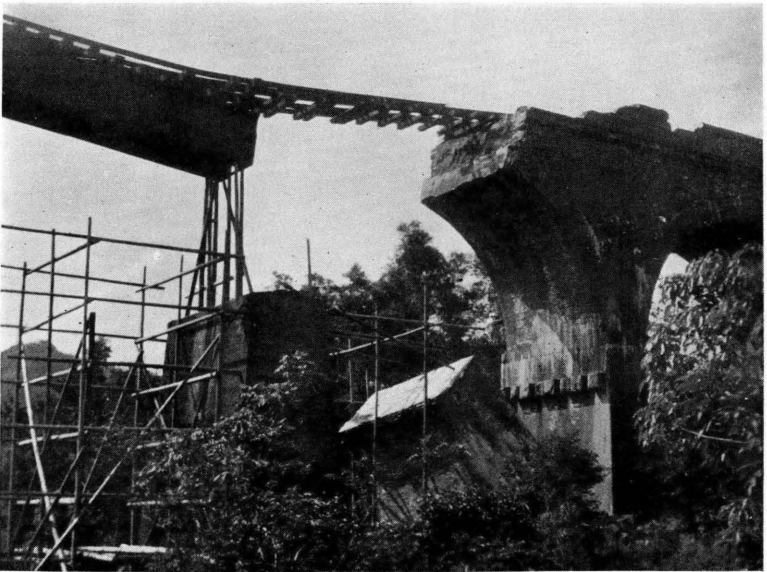
(94)、(95)、十六份驛と大安驛の中間、橋臺折損、大破せる様を示す
