(2-4) 中部・近畿・四国地方（三重県・和歌山県・徳島県・高知県）

【実施官署：津地方気象台・和歌山地方気象台・徳島地方気象台・高知地方気象台】

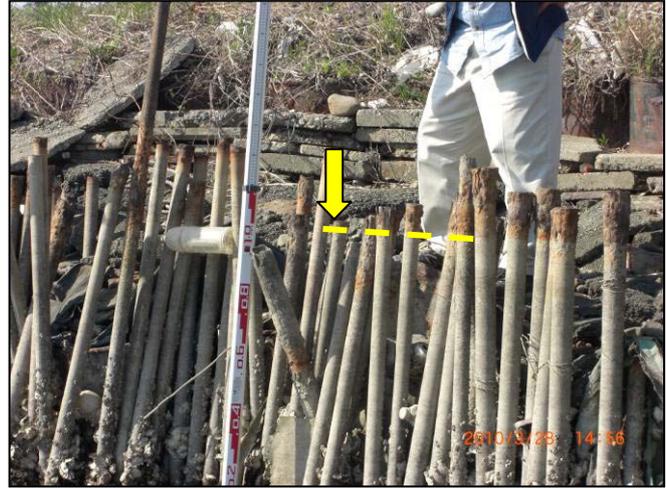
| 地点番号 | 調査地点 | 調査日 | 測量時刻 | 津波の高さ (m) |
|---|---|---|---|---|
| 61 | 伊勢市豊北漁港 | 3/28 | 14:57 | 1.1 |

写真 1 津波の痕跡（図 3 の 61）

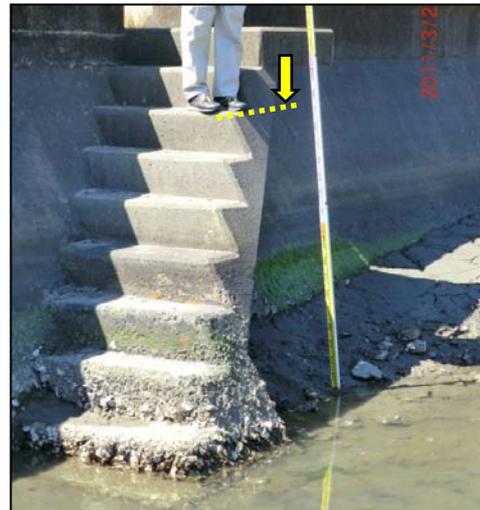
| 調査地域 | 被害状況概要 |
|---|--|
| 鳥羽市 | <ul style="list-style-type: none"> <li>津波により市内の牡蠣養殖筏や釣用筏が多数流出する被害が発生した（鳥羽市役所による）。</li> <li>津波発生が夜間であったことや住民が避難していたことから、被害が発生した時刻、津波が河川を遡上した時刻等は不明。</li> <li>生浦湾内に数百基程度の破損した牡蠣の養殖筏や栈橋、破損した船や漁具等が漂っていた。</li> <li>海香マリーナ所有のマリーナ外側の約 100m の鉄の栈橋が破壊されて折れ曲がっていたが、岸壁の津波痕は不明。</li> <li>生浦湾内にそそぐ真弧川入江付近から上流へ向かって 300m 付近に破損した筏や漁船等が散乱していたが、津波が堤防を越した痕跡は無かった。</li> <li>真弧川の川幅が狭くなる上流では遡上した海水が川を越えて水田（河口から 550～600m）を冠水させた痕跡があった。</li> <li>生浦湾にそそぐ春尻川の河口付近で屋形船が座礁していた。その上流（河口から 400m 付近）には、破損した筏数基やボート 4 隻が散乱していた。</li> <li>春尻川の横の左右の道を挟んだ水田（河口から約 260～400m）に海水が流れ込んだ痕跡があった。</li> </ul> |

| 地点番号 | 調査地点 | 調査日 | 測量時刻 | 津波の高さ (m) |
|---|---|---|---|---|
| 62 | 鳥羽市真弧川河口 | 3/28 | 11:17 | 2.1 |

写真 2 津波の痕跡（図 4 の 62）

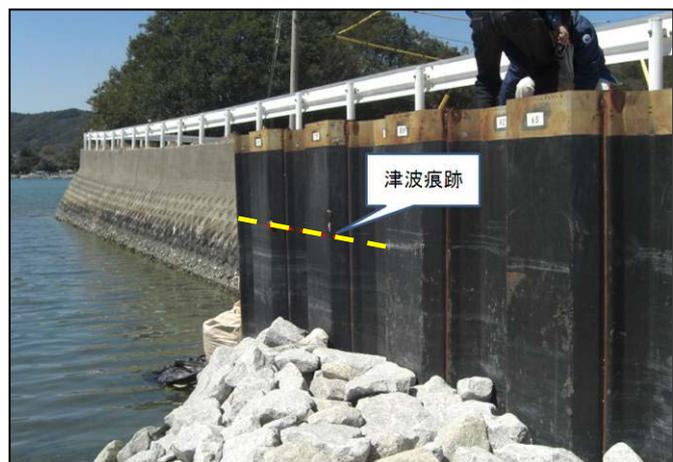
| 地点番号 | 調査地点 | 調査日 | 測量時刻 | 津波の高さ (m) |
|---|---|---|---|---|
| 63 | 鳥羽市春尻川河口 | 3/28 | 12:30 | 1.9 |

写真 3 津波の痕跡（図 5 の 63）

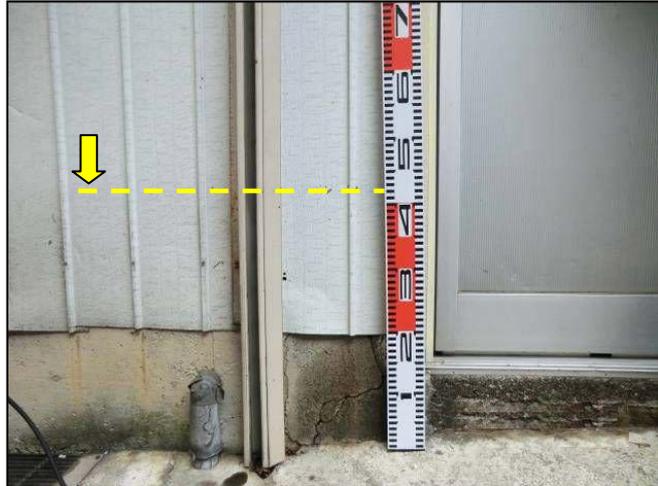
| 紀北町 | ・津波により海山区矢口浦で住家の床上 1 棟、非住家の床上 1 棟、床下 9 棟の浸水被害が報告されたが、人的被害や大きな物的被害の報告はなかった（紀北町役場による）。 |

| 地点番号 | 調査地点 | 調査日 | 測量時刻 | 津波の高さ (m) |
|---|---|---|---|---|
| 64 | 紀北町海山区矢口浦 | 3/25 | 13:20 | 2.8 |

写真 4 津波の痕跡（図 6 の 64）

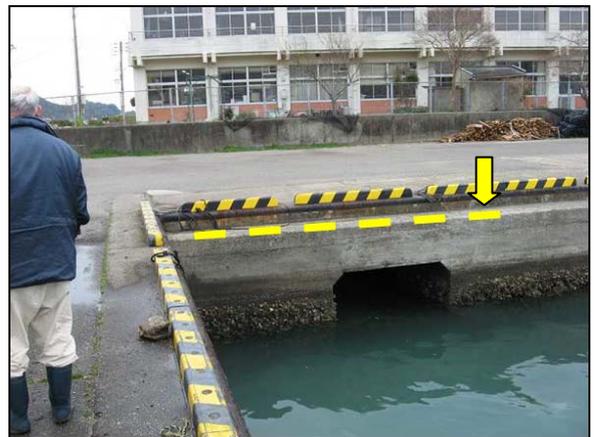
| 地点番号 | 調査地点 | 調査日 | 測量時刻 | 津波の高さ (m) |
|---|---|---|---|---|
| 65 | 那智勝浦町浦神港（浦神検潮所付近） | 3/14 | 14:45 | 1.3 |

写真 5 津波の痕跡

（目撃証言による最高潮位、図 8 の 65）

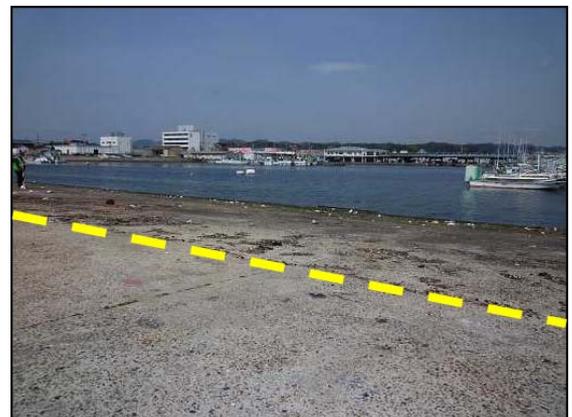
| 地点番号 | 調査地点 | 調査日 | 測量時刻 | 津波の高さ (m) |
|---|---|---|---|---|
| 66 | 串本町串本漁港 | 3/15 | 10:57 | 1.1 |

写真 6 津波の痕跡（図 9 の 66）

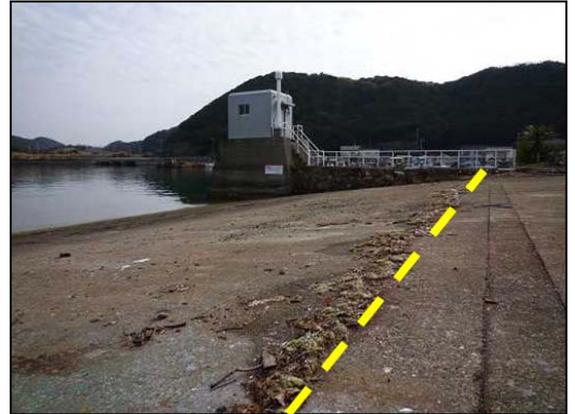
| 地点番号 | 調査地点 | 調査日 | 測量時刻 | 津波の高さ (m) |
|---|---|---|---|---|
| 67 | 串本町串本袋港（串本検潮所付近） | 3/15 | 09:16 | 1.3 |

写真 7 津波の痕跡（図 10 の 67）

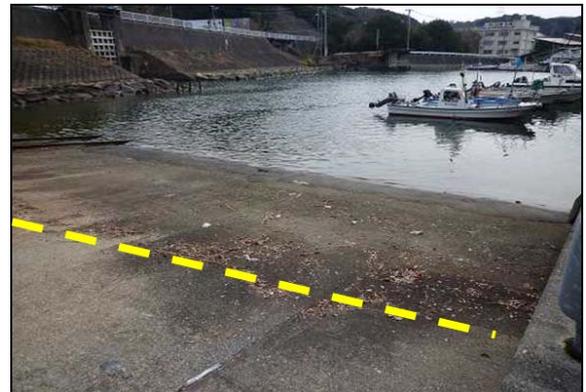
| 地点番号 | 調査地点 | 調査日 | 測量時刻 | 津波の高さ (m) |
|---|---|---|---|---|
| 68 | 白浜町堅田（白浜検潮所付近） | 3/15 | 14:16 | 0.6 |

写真 8 津波の痕跡（図 11 の 68）

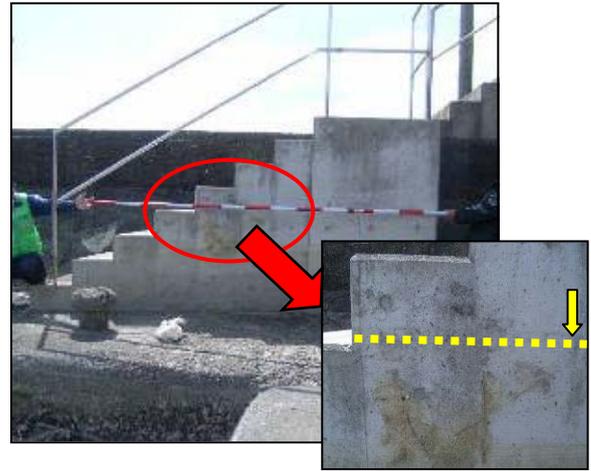
| 地点番号 | 調査地点 | 調査日 | 測量時刻 | 津波の高さ (m) |
|---|---|---|---|---|
| 69 | 阿南市大潟漁港 | 3/16 | 11:45 | 1.3 |

写真 9 津波の痕跡（図 13 の 69）

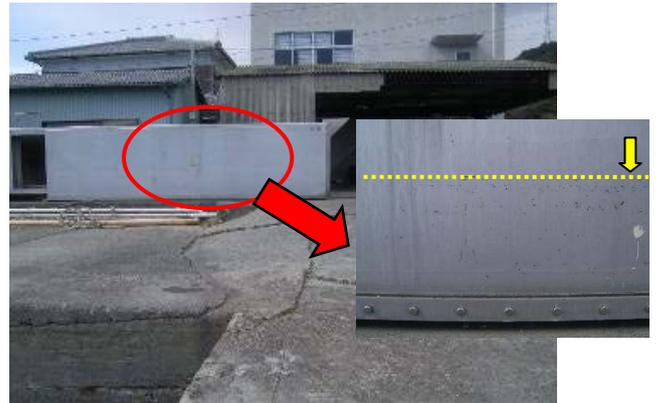
| 地点番号 | 調査地点 | 調査日 | 測量時刻 | 津波の高さ (m) |
|---|---|---|---|---|
| 70 | 阿南市橘町漁港 | 3/16 | 13:50 | 2.0 |

写真 10 津波の痕跡（図 14 の 70）

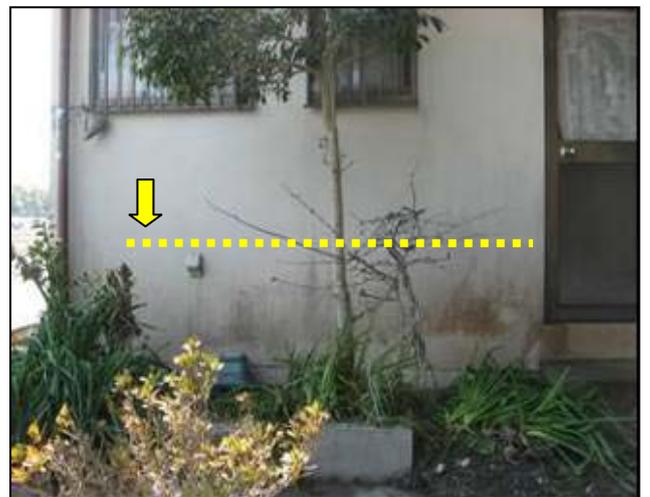
| 地点番号 | 調査地点 | 調査日 | 測量時刻 | 津波の高さ (m) |
|---|---|---|---|---|
| 71 | 阿南市福井町湊 | 3/13 | 14:45 | 2.8 |

写真 11 津波の痕跡（図 15 の 71）

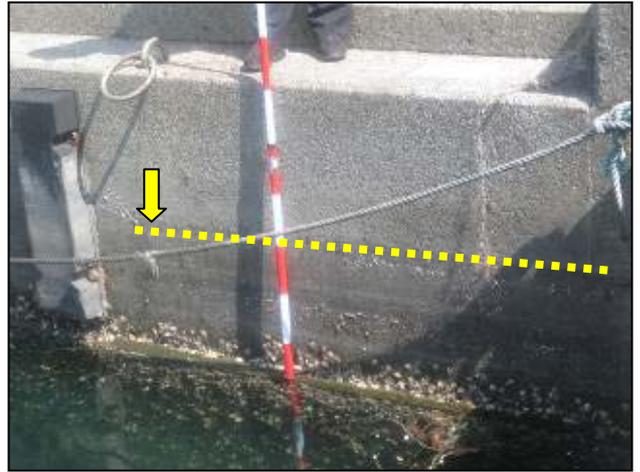
| 地点番号 | 調査地点 | 調査日 | 測量時刻 | 津波の高さ (m) |
|---|---|---|---|---|
| 72 | 美波町木岐 | 3/13 | 11:50 | 0.7 |

写真 12 津波の痕跡（図 16 の 72）

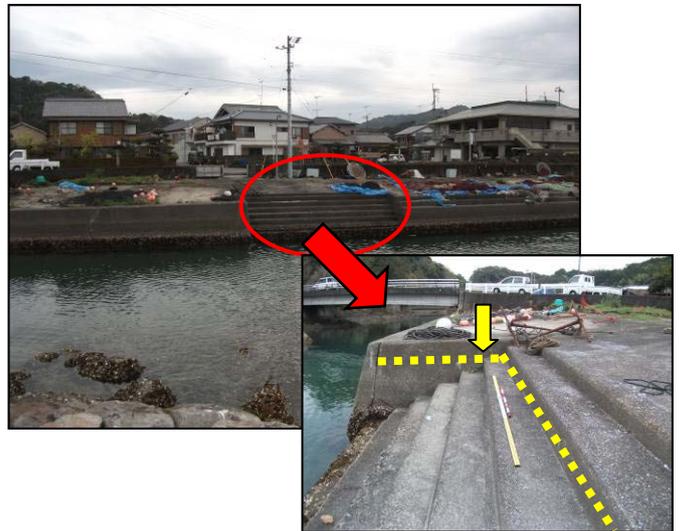
| 地点番号 | 調査地点 | 調査日 | 測量時刻 | 津波の高さ (m) |
|---|---|---|---|---|
| 73 | 海陽町浅川 | 4/15 | 12:00 | 1.6 |

写真 13 津波の痕跡（図 17 の 73）

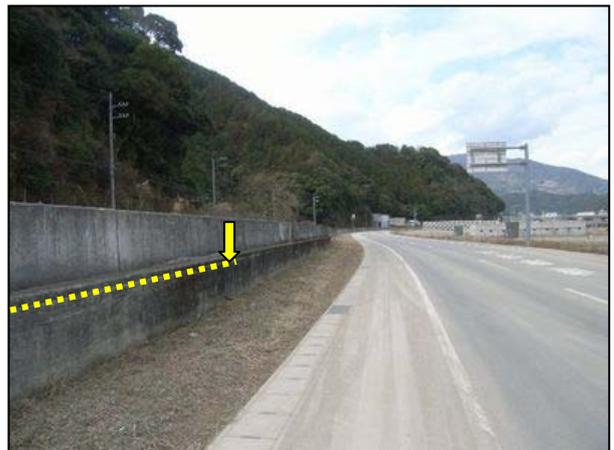
| 地点番号 | 調査地点 | 調査日 | 測量時刻 | 津波の高さ (m) |
|---|---|---|---|---|
| 74 | 須崎市須崎港 | 3/25 | 12:30 | 3.2 |

写真 14 津波の痕跡（図 19 の 74）

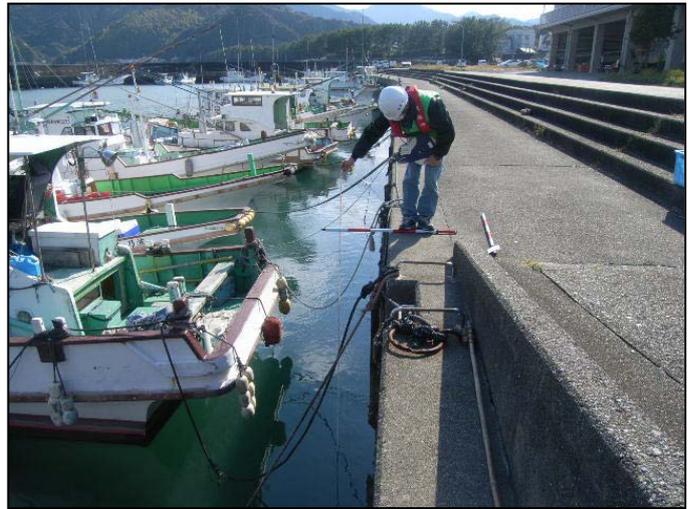
| 地点番号 | 調査地点 | 調査日 | 測量時刻 | 津波の高さ (m) |
|---|---|---|---|---|
| 75 | 中土佐町久礼漁港 | 3/25 | 15:30 | 1.5 |

写真 15 津波の痕跡（目撃証言による最高潮位の位置を測定、図 20 の 75）

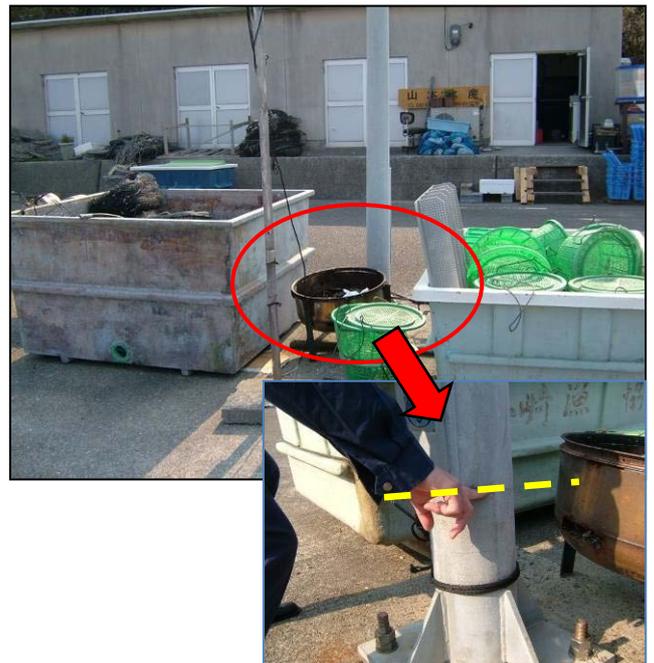
| 地点番号 | 調査地点 | 調査日 | 測量時刻 | 津波の高さ (m) |
|---|---|---|---|---|
| 76 | 土佐清水市三崎漁港 | 3/29 | 15:20 | 1.7 |

写真 16 津波の痕跡（図 21 の 76）
