## 震度観測点の地震情報への活用停止等について

気象庁では、平成23年（2011年）東北地方太平洋沖地震発生以降、震度5強以上が観測された震度観測点を対象に点検・調査を実施しているところです。本日までの結果は以下の通りです。

震度観測点の被害状況

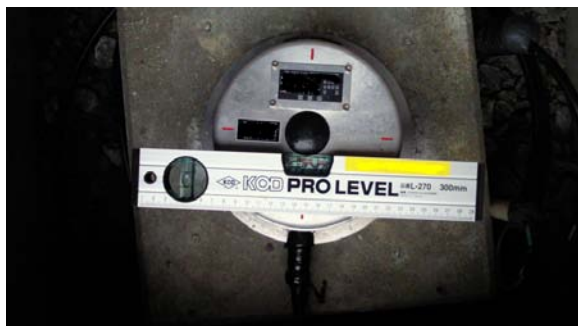
○奥州市胆沢区

震度計台と地盤との間に隙間ができ、震度計台が西側（右方向）に傾いた。

これらの観測点では、平成23年（2011年）東北地方太平洋沖地震の強い揺れの影響により異常が発生したと考えられます。このため、地震情報への活用を停止するとともに同地震以降(本震含む)に観測された震度は欠測扱いとします。

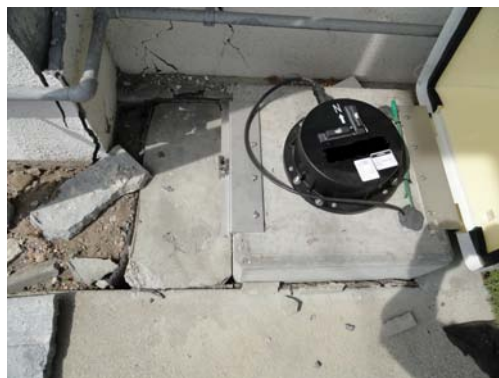
○栗原市志波姫

震度計台周辺の庁舎及びコンクリートに亀裂

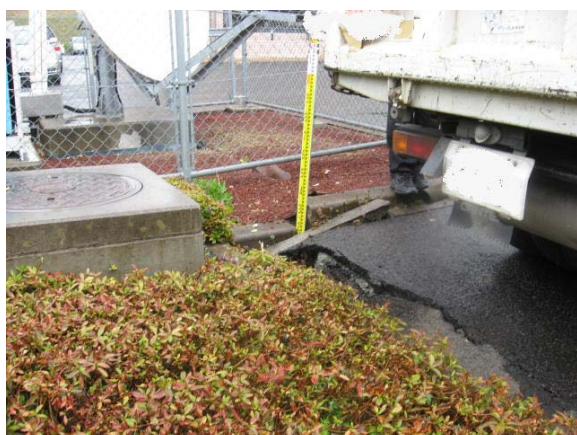
○二本松市針道

震度計台が設置された植え込み側の地盤が、西側（右方向）のアスファルト面に対して下がり、段差ができた。震度計台が東側（左方向）に傾いた。

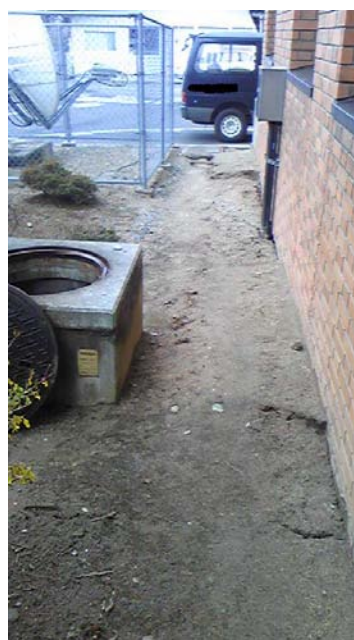
○須賀川市岩瀬支所

震度計台と庁舎間の地盤が陥没し、震度計台が南側（上方）に傾いた。

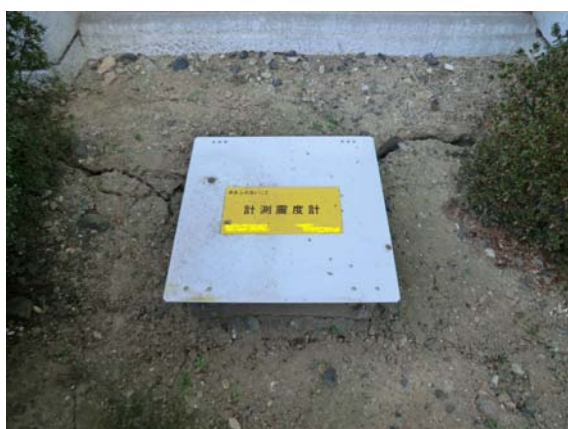
○常陸太田市金井町

震度計台周辺の地盤に多くの亀裂ができた。
