平成24年5月6日に発生した竜巻等について（中間報告）

（注）この資料は速報としてまとめたものであり、
後日一部内容の追加や変更をすることがあります。

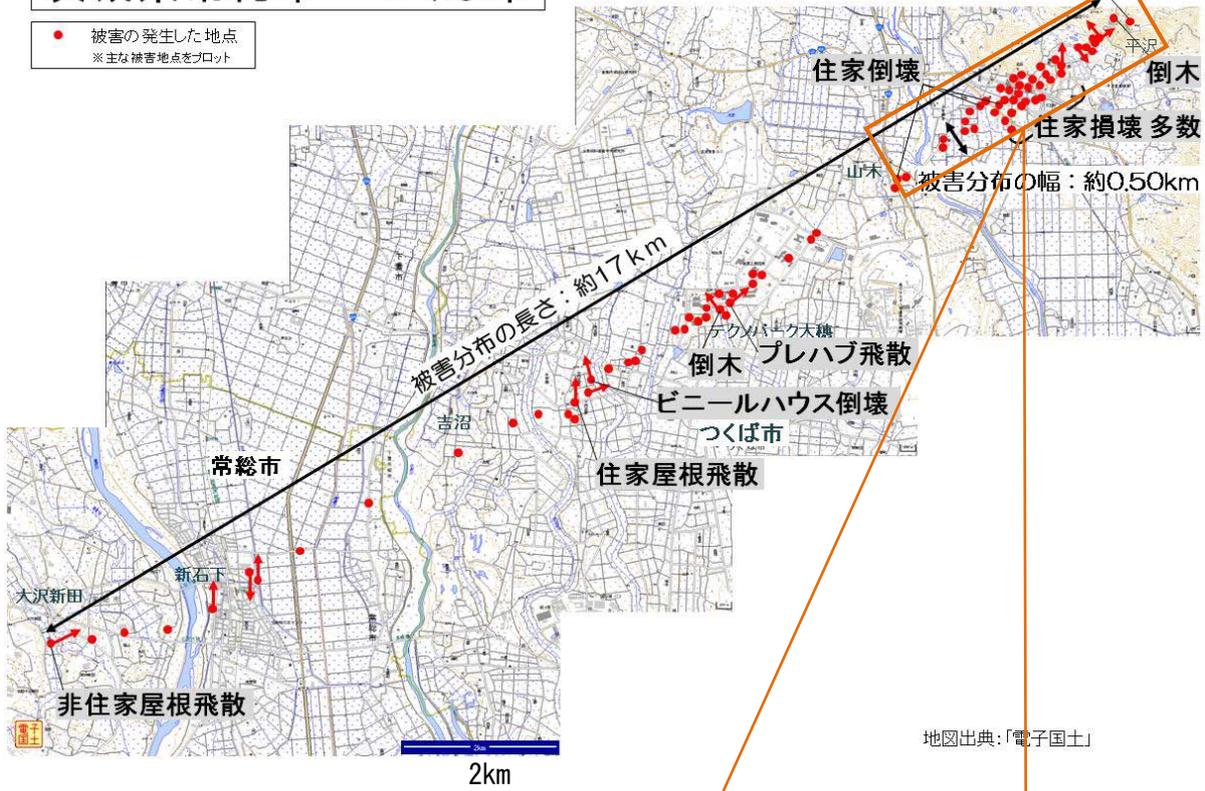
茨城県常総市～つくば市

5月6日12時35分頃に発生したと推定される突風により、常総市大沢新田からつくば市平沢付近にかけて、被害が発生した。

この突風の強さは、藤田スケールで F2 と推定した。

- ・屋根が全て飛散した住家が複数あった。

この突風による被害範囲は、長さ約17km、幅約500mであった。

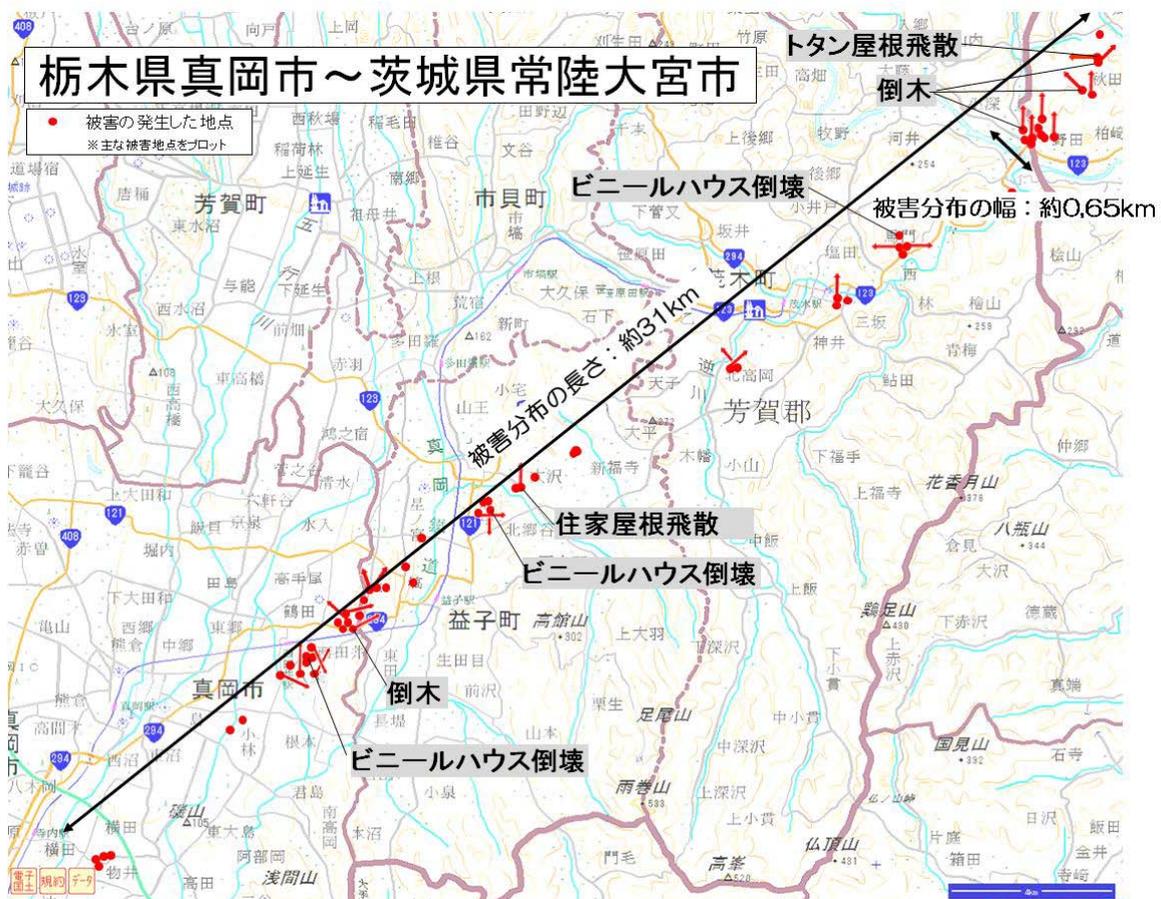
5月6日12時40分頃に発生したと推定される突風により、栃木県真岡市物井、益子町、茂木町及び茨城県常陸大宮市秋田にかけて、住家損壊などの被害が発生した。

この突風の強さは、藤田スケールでF1～F2と推定した。

- ・住家の全壊が複数あったが、周囲の状況からF2との特定には至らなかった。
- ・複数の住家において屋根瓦の飛散があった。
- ・複数の住家で窓ガラスの割れる被害があった。

この突風による被害範囲は、長さ約31km、幅約650mであった。

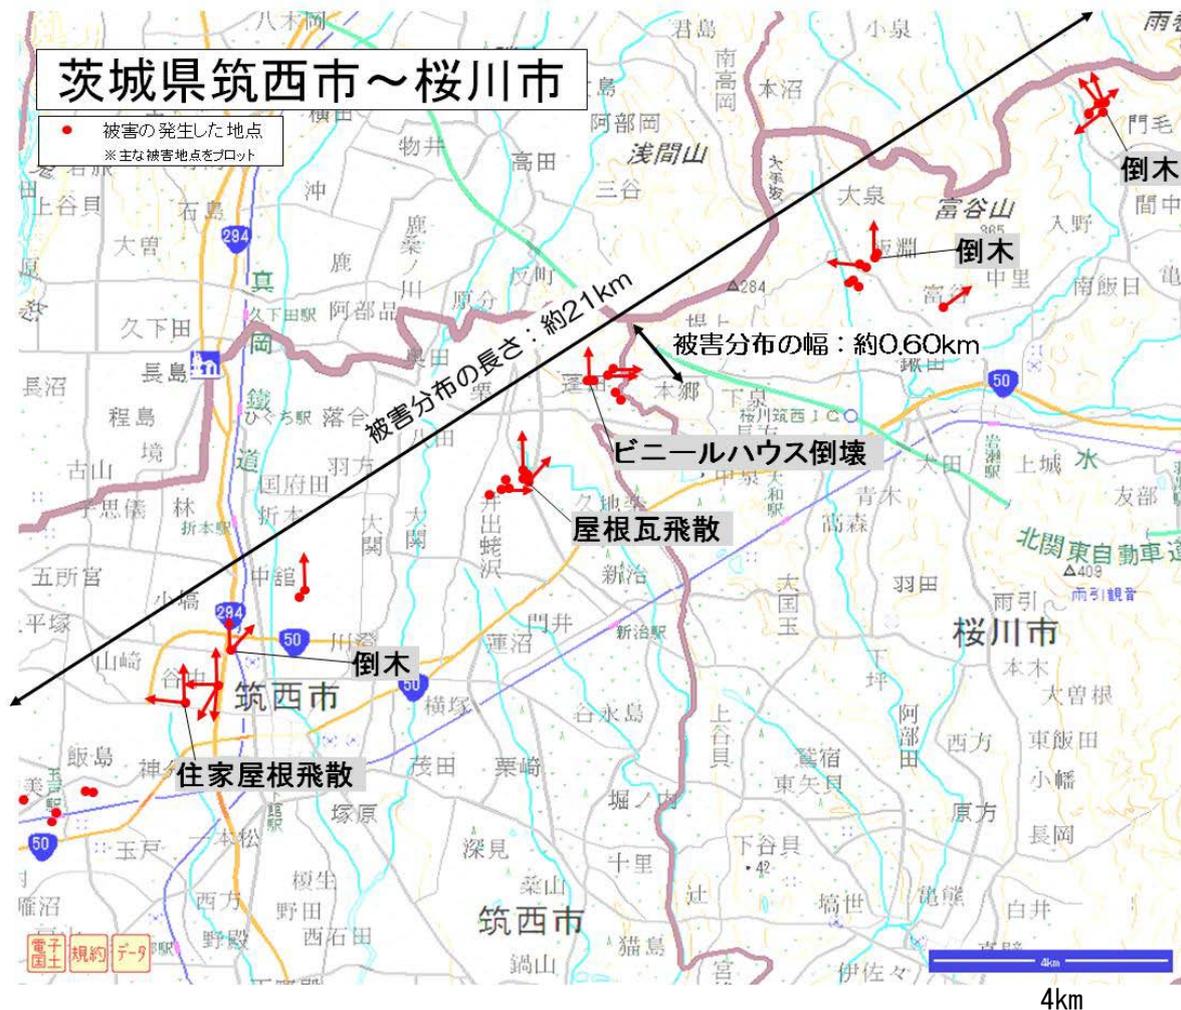
5月6日12時30分頃に発生したと推定される突風により、茨城県筑西市玉戸から桜川市門毛にかけて、住家損壊やビニールハウス倒壊などの被害が発生した。

この突風の強さは、藤田スケールでF1と推定した。

- ・樹木の幹折れが複数見られた。
- ・ビニールハウスの倒壊が複数あった。

この突風による被害範囲は、長さ約21km、幅約600mであった。

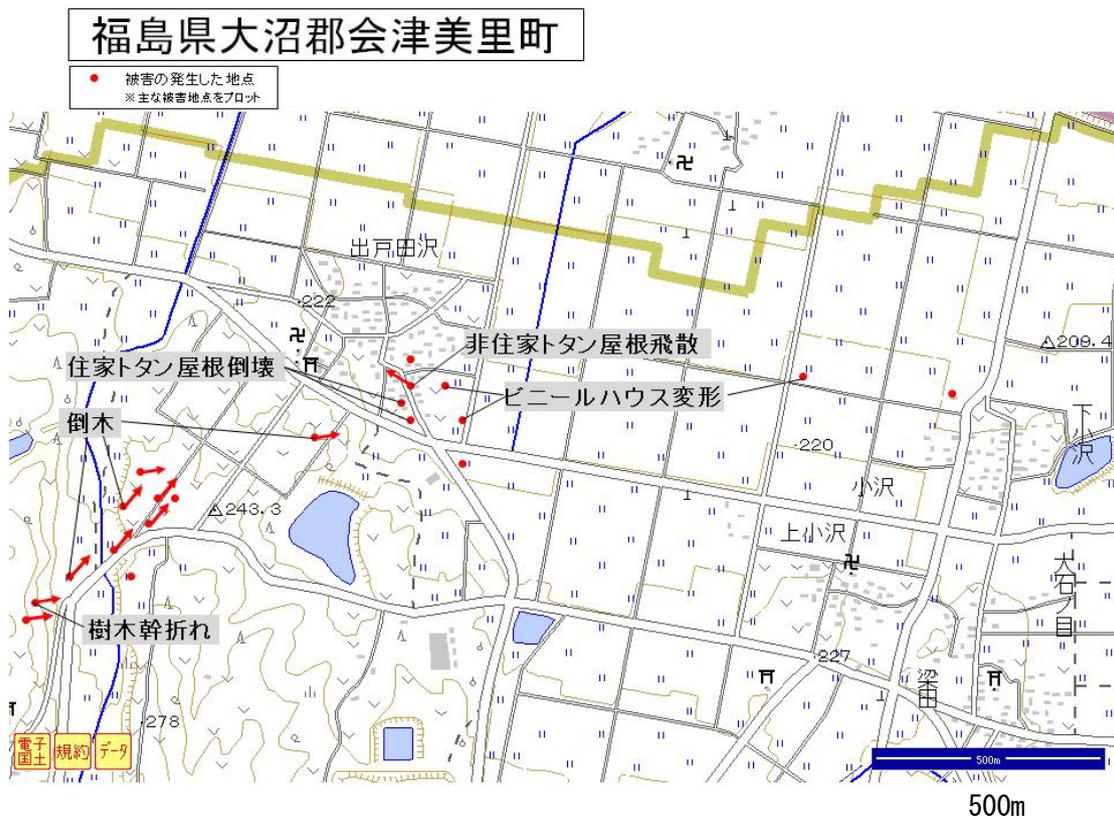
5月6日11時20分頃に福島県大沼郡会津美里町沼田地区から小沢地区にかけて突風が発生し、ビニールハウスの損壊や住家のトタン屋根がはがれるなどの被害が発生した。

この突風の強さは藤田スケールでF0と推定した。

- ・複数の住家でトタン屋根がはがれた。
- ・細い樹木の幹折れが複数あった。
- ・ビニールハウスの損壊が複数あった。
