山形縣最上郡大倉村赤松地内烏川炭鑛における 山津波について

長谷川 安利*

1948年(昭和23年)4月9日正午ごろ表題の地に山津波があつた。

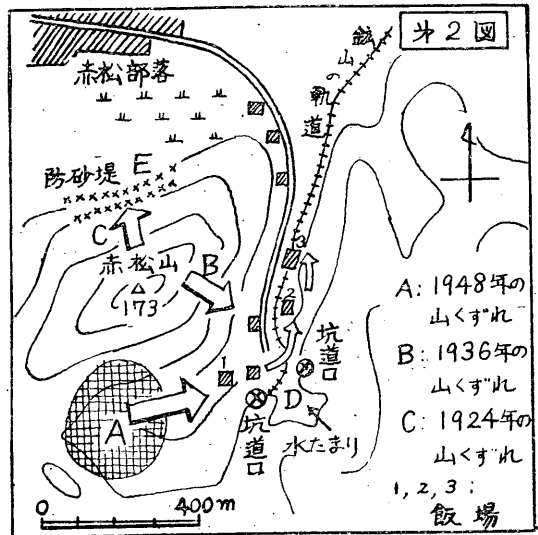
A: 1948年の山くすれ
B: 1936年の山くすれ
C: 1924年の山くすれ
1, 2, 3: 飯場

概要 この山は1924年(大正13年)と1936年(昭和11年)とに山津波のあつた所で、今回は3度目にあつている。現場は第2図のように、赤松部落から約300m くらい南にある赤松山の南側斜面で、図Aに示した80m 平方くらいの山腹であり、1936年の山津波の場所からは約100m 離れている。

4月9日12時30分ごろ、飛行機の爆音のような音をたてて崩壊した。崩壊した土砂は大人のかげ足くらいの速さで流れ見る間に第1の飯場2棟を全壊し、更に沢にそつて北流して、第2の飯場もまたたく間に全壊埋没してしまつた。その後次第に流速を弱め、大人の大またで歩く程度の速さになつて、100m くらい先の、第3の飯場を1/3 くらい破壊して崩壊点から約350mの所まで達した。このため、炭鉱の飯場4棟は全壊して、土砂流にうずまり、逃げ遅れた小学生(8才)1名はD点附近(第2図)で埋死した。また、この土砂流が第2図D点で10m くらいの高さの土砂壁をつ

くり、D地内には長さ 80m、幅 30m のひょうたん型の沼ができ、水田はその底に沈んだ。

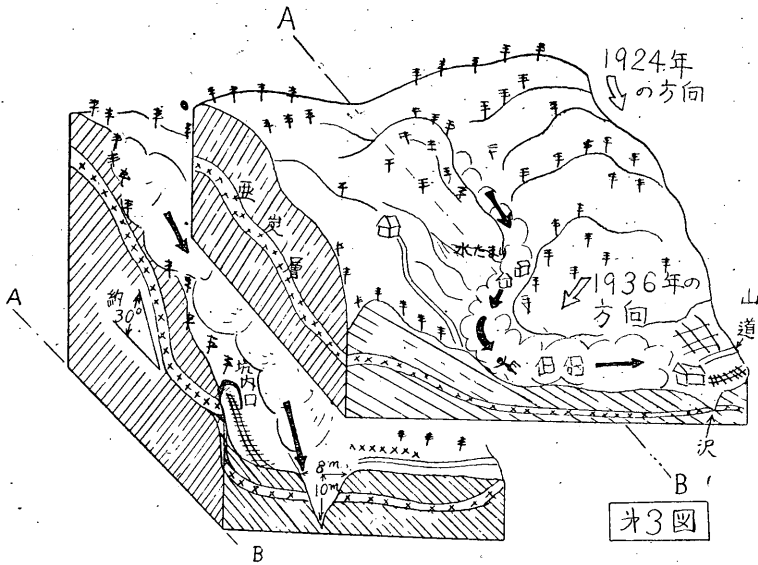
現場附近の立体図を第 3 図に示す。赤松山は高さ 100m 余り、面積約 500m² で山全体が炭褐色粘土でおおわれて禿山に近い。崩壊場所の A 地点は頂上附近から 70~80m 余りの山壁が東斜面にそうてくずれおち生々しい山肌をあらわしている。C 地点には 1924 年の崩壊後に建造されたといわれる防砂堤 E が約 80m 続いている (第 2 図)。また、東部山ろくにも防砂堤があつた由であるが、今回の土砂中に埋つて見ることはできなかつた。つぶされた建物は石炭倉庫と飯場とを兼ねた建坪 40~50 坪の丈夫につくられた家であつたという。これが 4 棟とも全壊し、跡かたもなく土砂中に埋没し、多分梁木に用いられたと思われる丸太の一部が 70~80m も下流の砂中にはみ出しているのが見られたのみである。崩壊場所のすぐ下の第一の飯場 2 棟から 200m 離れて第二の飯場が建ち、さらに、80m 離れて第三の飯場 1 棟が建つていたといわれる。沢奥水田の冠水は D 点 (第 2 図) 附近ではなほだしく、12m の深さにおよび、平均 5~6m の冠水でますます増水の傾向が見られた。
