# 1950年6月13日の宮城県涌谷町地すべり調査報告

佐藤道司\*

Landslide in Wakuya-machi, Miyagi-ken

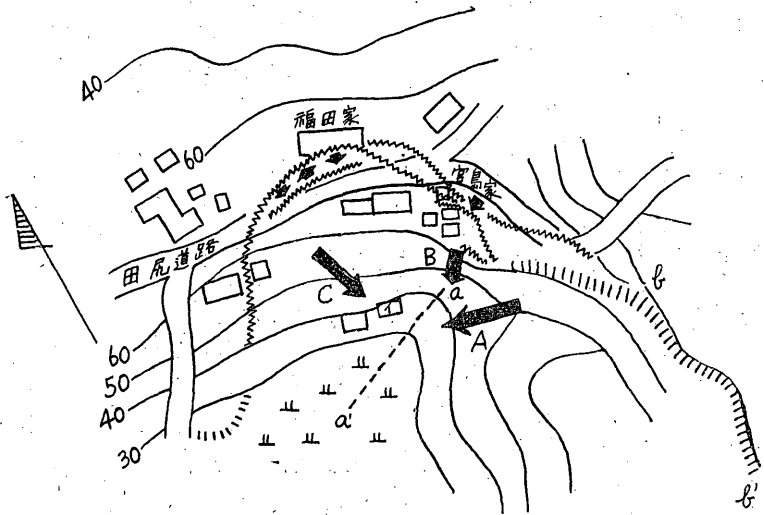
Fig. 1.

§ 2. 地すべり地区の位置と地形 地すべり地区は東北本線小牛田駅北東約4kmの地点(5万分の1地形図「涌谷」参照)で、第1図のように、標高65mの所をほぼ東西に走るはば2m近くの田尻道路を稜として、ほぼ南南西に扇形に開いた緩斜くぼ地で、くぼ地の末端は江合川流域の田地にのぞんでいる。くぼ地の斜面はだいたい25度くらいで、末端の田地附近では、20度、田尻道路附近では30度近い勾配になつており、第1

図の点線 a~a' は沢になつてはいるが、この沢の右傾斜面はおおむね耕地になつており、影線 b~b' 附近では急傾斜で35度近く森林になつている。沢の左傾斜面は林地と耕地で約25度の傾斜になつているが、この左傾斜面と田尻道路附近に約30戸の

うに6月25日までに394mmも降り、地すべりの発現期日については部落民によつて多少違つていたがだいたい6月13日と推定され、場所は第1図影線 b~b' の急傾斜、寫眞6 (側面) の森林の部分が最も早くすべりおち、地はだが見えたことが人々によつて認められたようで、初め5尺位すべり落ちた後徐々にすべりだし、同時に田尻道路及びその附近にき裂が現われ、徐々にすべり、その後も引続き地割れかん落し (寫眞1)、福田氏宅 (寫眞3)、宮島氏宅 (寫眞2) のように家屋が破壊し、沢の右傾斜面及び左傾斜面には無数のき裂、地割れが生じ、樹木は倒れ、沢をはさんで第1図太実線 ABC の方向に傾斜面に沿つて全体的にすべつた。沢の部分イ印の家の裏庭附近では次第に地面が下から盛上つておりまた沢の上の方では両方から次第にはさまれている。

§ 4. かん落、地割れ、き裂 はじめ第1図BB' の影線の部分が1.5mくらいすべり落ちたのが多くの部落民によつてみとめられたが、このさいには音響などは伴わず、その後も日日約2.5mづつ徐々に立木のあるままかん落し、第2図、寫眞6、7 のようになつた。これとともに第1図田尻道路K、寫眞1ではかん落の深さが1.2m近く、第1図福田氏宅の庭先でも寫眞3のように1.2m近くのくい違いが生じたため、同家は大破し、寫眞5の田尻道路は1.5m くらいのくい違いを生じた。第1図の破線 (東北大学岩石学教室調査) は顕著な地割れの分布を示すが、地すべりは全体的に第1図太実線 ABC の方向にすべつているが、この方向にほぼ直角に部落全体に扇形に分布しているか、沢の右傾斜面は耕地になつているか、地割れの走向はだいたい3間おきぐらいになつており、深さ1m 間口30cm ぐらいのものもあり、地割れの間に無数のき裂が生じており、左傾斜面は樹木等があるため右傾斜面ほど顕著にみとめること

§ 5. 地すべりの速度及び方向 13日から次第にすべり、毎回3~4間くらいで6月23日が最も大きく、右傾斜面では桐の木は立つたまますべつていゝ。地すべりの移動方向は第1図の太線ABCのように沢に向いた勾配に沿つてすべつていゝ。

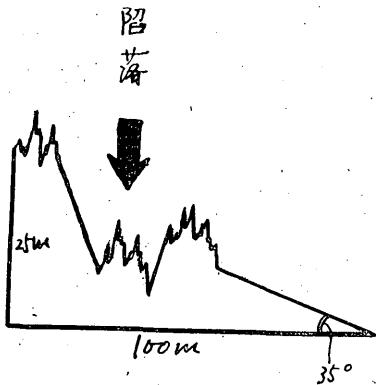
Fig. 2. (c. f. Photo. 6)

粘土質の黄金迫層厚さ40~50mで黄褐色細粒状砂岩粘土をふくんでおり、第2図写真6のすべりおちた面の下層に現われている。小牛田層は25~30mで含介石青灰色頁岩層、砂岩層をはさむものであり、だいたい以上3層になつていゝ。(東北大学地理学教室調査)

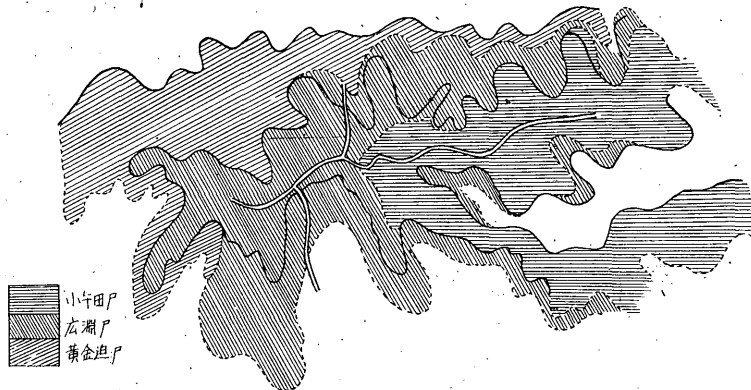
Fig. 3. Geological Map near Okubo.

§ 6. 地 質 第3図のように当部落一帯の地質は、この近の代表的なものとして、小牛田層、広淵層、黄金迫層の各層に分けていゝが、表層は広淵層といつて厚さがだいたい30~50mで、砂荒、砂質、頁の交互層で亜炭をはさみ、基底に礫岩及び礫質砂岩層を有するもので、その下層は

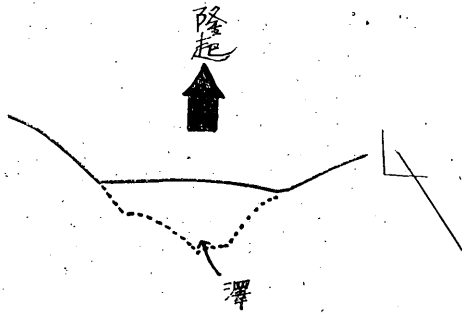
Fig. 4.

§ 7. その他 第4図、写真8、第1図b印附近では1.8mくらい盛上り、23日には1日に30cmも盛上つていゝ。第5図は写真撮影の個所とその方向を示す。

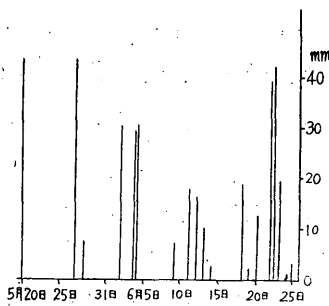
Fig. 6. Precipitation at Kogota.

§ 3. 地すべりの一般状況 部落民の話によると、当部落は過去においても年代不明の大小の地すべりが相当あり、新らしいものでは1947年8月15日、1948年9月のキティ台風時に起つたもの、1949年6月などにもあり、その度に1~2戸が危険を感じて移転していたようであるが、今回のように大規模ではなかつたとのことである。今回は5月20日44mmの降水があつてから第6図のよ

§ 8. 結 論 小牛田層、広淵層、黄金迫層の各層の頁岩その他の泥質岩の軟弱な地層に5月20日の大雨以來1ヶ月の長期間394mmの多量の雨が徐々に連続的に降つており、このため雨水が地中にしみとおりがつて頁岩層が水に滲透し、溶解、粘状物質となつたが、加えて25度近くの勾配のため徐々にすべり出したことが今回の地すべりの原因と考えられる。
