大聖寺沖地震踏査報告 (3)

金沢測候所 塚本 章・中山正喜

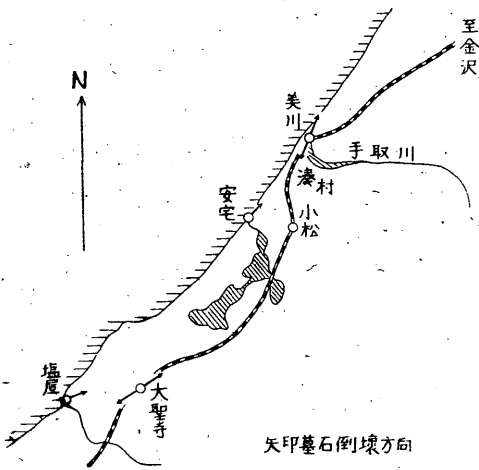
第1図 踏査地域及び墓石倒壊方向

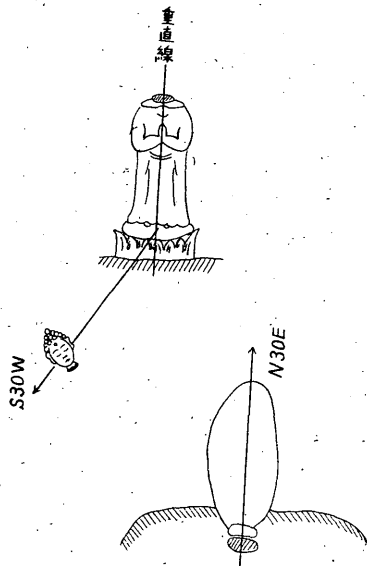
子安寺境内の2、3の墓石が転倒、又安産川の橋が少し破損した(第2図、第6図参照)。

第2図 美川町子安寺内の墓石、地蔵の首の落下

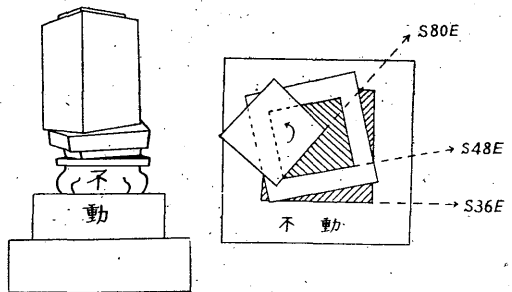
湊村に於ては部落300戸余の内、家屋4、土蔵4が破損した。墓石の廻転(第3図)、小さな地割、泥水の噴出、家屋の捻れ(外見では良く判らぬ)、一部では地盤の落下があつた。

第3図 湊村の廻転せる墓石

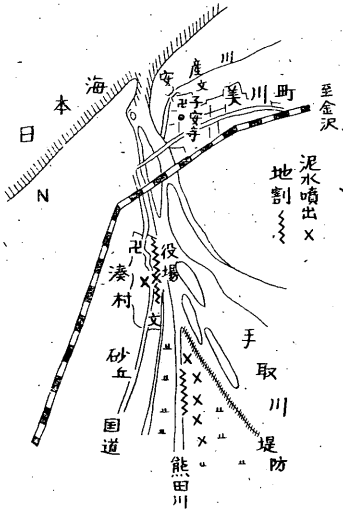
第4図 美川町湊村

部落から熊田川にそつて南へ400m程川上の堤防上に幅2cm、長さ20m程の亀裂があつた（方向N70°E）。又手取川と熊田川との中間の水田から点々と川底の砂の様な青黒い砂質の噴出物があつた。又この水田が5、6cm沈下したものと如くに見うけられた（第4図）。地盤が4cm程下つたので屋根の峯が弓なりになつた家が1戸あつた。

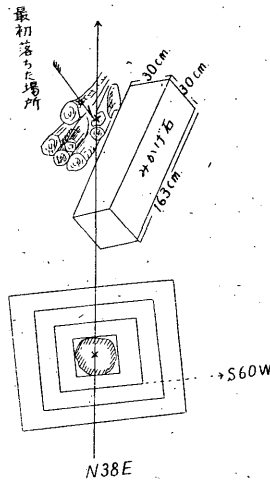
第5図 大聖寺町某寺の墓石転落

大聖寺町は墓石の転倒、家屋の破損、壁の亀裂がかなり多い（第5図）。

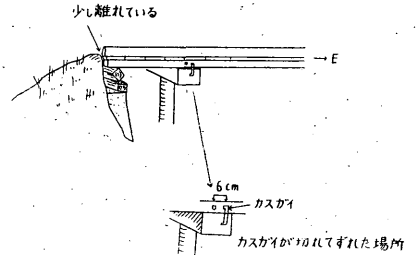
第6図 美川町安産川の土橋の破損
