笠掛山山くずれ踏査報告*

星野常雄**, 渡邊昭次**

* Niigata Loc. Met. Obs.; Landslide of Kasakake-yama, Niigata Pref.

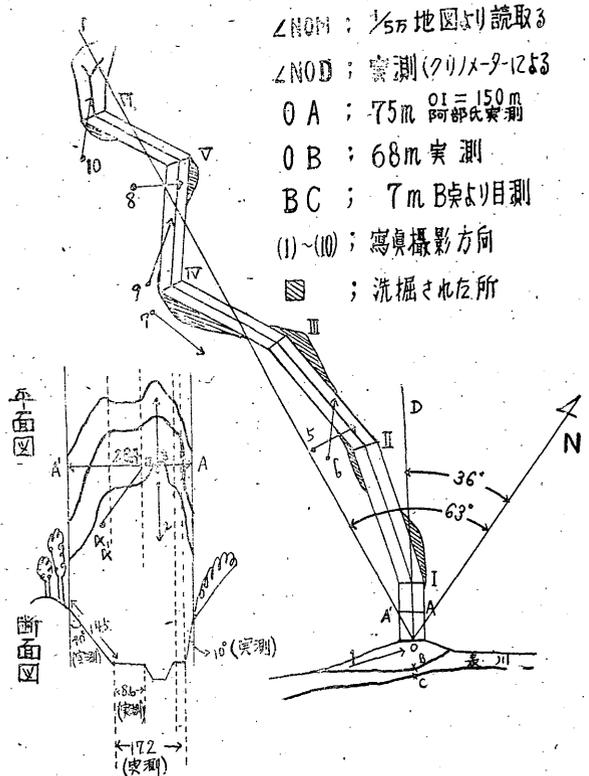
Fig. 3 笠掛山山くずれ

その日の日没後、東北電力新潟支店の方2名が踏査から帰られ踏査の困難なことを語られた。案内なしでは無理とのことなので、この日、案内に当られた発電所の阿部氏にも一度御足労をお願いし、翌朝は7時半出発、とても川沿いに歩けるような地形でなく、一沢ごとに尾根まで上っては下るのである。12時半現場到着、谷口の扇状帯のたい積土砂の上へ出て、下から全体を撮影しようとしたが、谷が曲っているので、入口だけしか望見できなかった。谷の形は大体 Fig. 3 の AA' 附近の拡大図に見られるような形であるが、谷はこの辺が一番浅い所であ

た。この図で見られるように、谷のへりに平らな所があるのは土砂が残っている所で、急に深くなっている所は、そこに多少の流れがあって土砂を少しずつ、運搬しているのである。この部分には底自身がなお土砂で浅くなっているが、上流のこう配の急な所では岩盤が露出している所があって、谷壁の土砂だまりからさらに 10m 以上も深くなっている所が多いように見うけられた。AA' 附近の谷壁の土砂だまりは、もう歩ける程度に固まっていたので、われわれはこの上で測量中土砂流れが起り、筆者の1人は危くのまれるところであった。この日は7~8mの風で山はゴウゴウ鳴っていたので、はじめは気づかなかったが、どうも雷のような音が次第に大きくなってくるようであった。突然、われわれから75mくらい上流のわん曲点を回って土砂流の大なみが姿を

流の流れが谷壁の土砂だまりのがけを盛り上がる程度に満たしたからである。Fig. 3 の測定値から断面積=8m×5m とし、阿部氏の測定された OI=150 m のほぼ中間にわれわれがいたことから OI の間にたまった土砂の体積は 75m×8m×5 m=3000.m³ となる。これから上流にもたまったわけであるから、これ以上の量はあったわけである。この土砂流は大体泥板岩がかく乱されて水を沢山含んで流れてきたものとして、泥板岩の密度 2.4 が水を混合して密度 2.0 くらいになったものとするれば、土砂流の総重量は 2×3000=6000 ton となる。

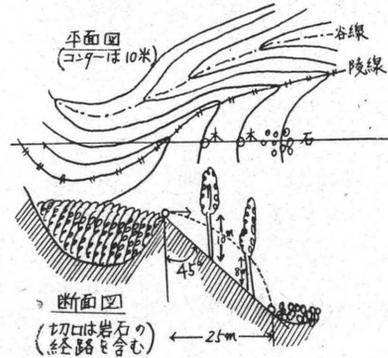
Fig. 4 第IVわん曲点附近の見取図.

た。第4わん曲点は曲率が大きいので、土砂は陵線をこえて、こちらの谷へ飛込んでいた。土砂流の速度の一端を知る目的で、立木の損傷の高さ、飛石の落下点の位置などについて Fig. 4 のような測定をした。飛石の最大は径 1.5m のものがあり、流木は径 70cm くらいのもがちぎれて放り出されていた。頂上までゆくつもりであったが、時間の都合で頂上を含んだ崩壊面を撮影して引き返した。写真3がそれで、右に細く白く水が流れているのは最初にくずれた所である。その左の方に谷がも一つあって現在なお崩壊をつづけている。ごろごろ音を立てて間けつ的にくずれ落ちている。人の話によると笠掛山頂は少し平になっていて沼がある由であるが踏査できなかつたのは残念であった。19時半発電所に帰着した。

(b) 土砂流の速さについて；詳細はわからないが、わん曲点4において測定された立木の損傷のあとおよび岩石の落下の位置によって陵線を越えて投げ出された岩石の拋物運動から、水平に投げ出されたものとして、初速度 u_0 を求めてみる。Fig. 4 の実測に基いて、岩石の放出位置からの水平距離を x 、下向きに測った鉛直距離を y とすると、次の観測値が得られる。

x	10m	20m	25m	これを拋物線 $x = u_0 t$ 、 $y = gt^2/2$ を満足するものとして 最小二乗法で u_0 を求めると、 $u_0 = 12.5\text{m/s}$ が得られた。
y	0m	12m	25m

すなわち、第5わん曲点から第4わん曲点に向う土砂流は每秒 12.5m くらいの速さでうち当たってきたものと思われる。

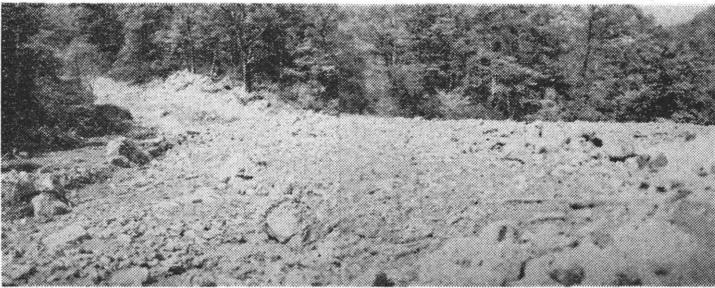
写真1 実川へ押出した土砂の三角地帯から谷の入口附近を望む(左上が入口).

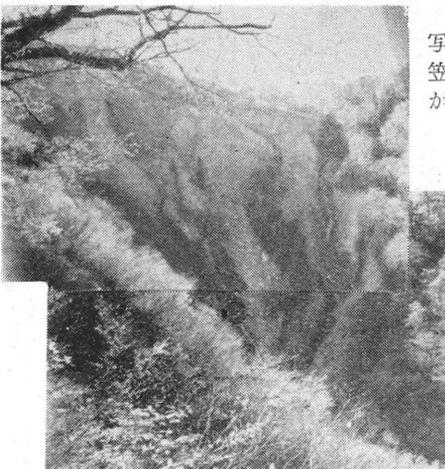
写真3 第IV屈折点から笠掛山頂上をのぞむ正面が崩壊している.
