# 秋田焼山澄川温泉の水蒸気爆発について\*

Steam explosion which occurred during 1997 May  
landslide at Sumikawa, Akita-Yakeyama volcano.

秋田大学教育学部

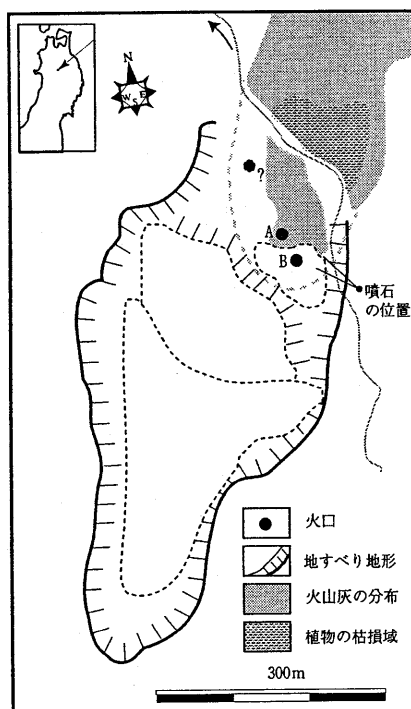
第2図 水蒸気爆発による噴出物の分布・および火口位置

噴石の多くは第三紀層の老沢層に由来し、温泉全土と見られる白色粘土におおわれる。噴石は最遠で203m飛行した。噴石がつくるザグ構造から推定した飛来方向は旧澄川温泉付近である（第2図）。

火山灰は、白色の粘土様変質物質と細粒変質物からなる。火口北東方の樹木の澄川温泉に対した面のみに付着し、その最大層厚は約3cmである。このことから火山灰は横なぐりの噴煙（サージ）によって付着したと考えられる。

火山灰が吹き出した火口は地すべりブロック内の2ヶ所で確認された。その北側のものは直径約7.2mである。また、火山灰の吹き付け方位から見て、確認されたものに加えてさらに1ヶ所、計3個の火口があったと考えられる。爆発の後4～5分後に約100mの間隔をおいて立ち上がる3本の白煙が目撃されているが、これらの火口の位置は、白煙の位置に対応する可能性が高い。また、確認された2個の火口から澄川に向かうガリーが認められた。このガリーは爆発から2時間後撮影のNHKビデオに記録されており、水蒸気爆発に関連して形成されたものと判断した。

Fig. 2 Distribution of the eruptive products of May 11th, 1997

Black circle:found & inferred craters; Thick line with short lines:landslide cliff;Grey area:distribution of ash;Painted with broken lines:distribution of damaged trees.
