## 小笠原硫黄島の火口調査(2016年6月~9月)\* Survey on the active craters of Ioto volcano conducted in June–September 2016.

防災科学技術研究所\*\*  
National Research Institute for Earth Science and Disaster Resilience

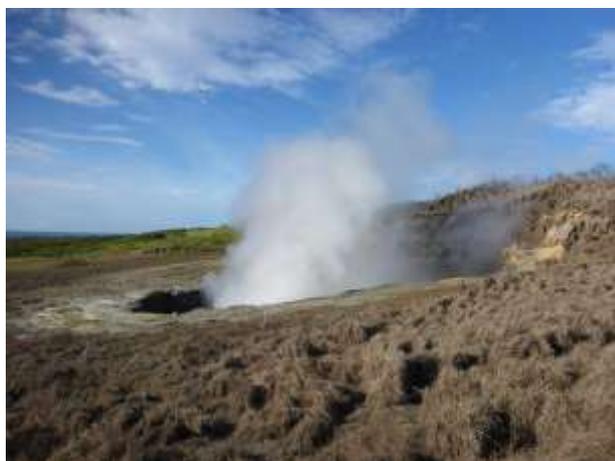
2016年2月2日には深さ15m程にあった湯だまりの水面が、6月13日の調査時(図2)には、火口縁から8~9m程度の深さにあった。火口西壁約7mの深さにある横穴状の噴出孔からは連続的に熱水が噴き出し、湯だまりに滝となって流れ落ちていた(図3)。火口周辺には薄く灰色の熱水変質粘土が堆積し(図4)、その表面に粒状の硫黄が付着していた(図5)。火口西側では浅いガリーを伝って低地へ泥水(泥流)が流れた痕跡があり、100m程度先まで粘土が薄く堆積していた(図6)。

図2 6月13日の阿蘇台陥没孔

Fig.2 Asodai crater in June 13, 2016.

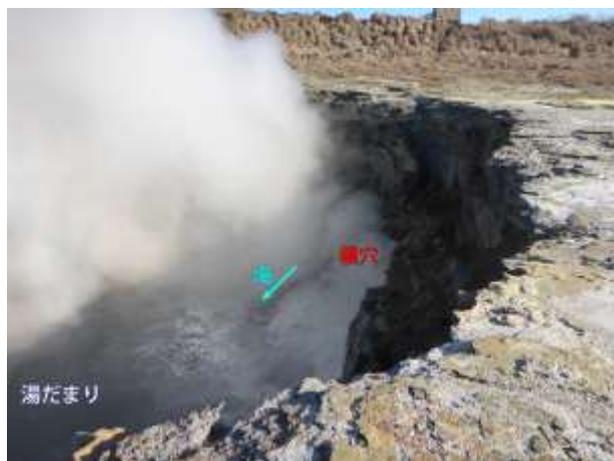
図3 阿蘇台陥没孔西壁の熱水湧出し(6月13日)

Fig.3 Hydrothermal water was flowing out from the west side wall of Asodai crater (June 13, 2016).

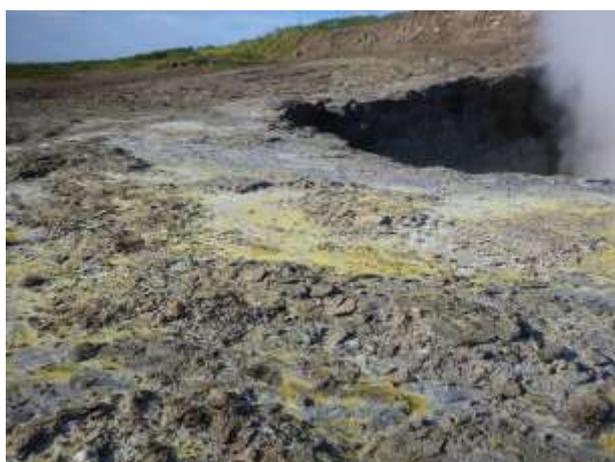
図4 阿蘇台陥没孔周辺の泥状堆積物(6月13日)

Fig.4 Muddy deposit around Asodai crater (June 13, 2016).

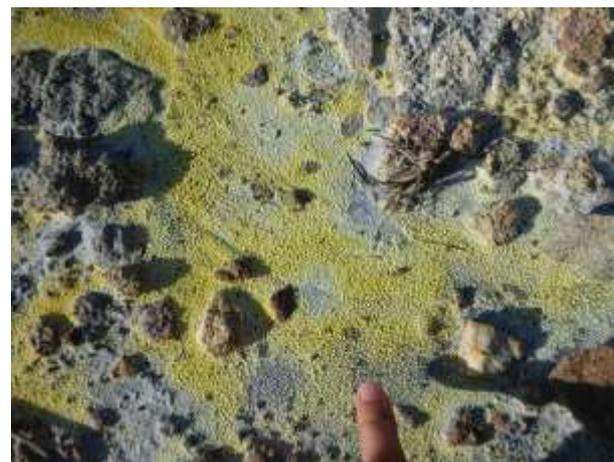
図5 泥状堆積物表面の硫黄(6月13日)

Fig.5 Sulfur granules on the surface of the muddy deposit (June 13, 2016).

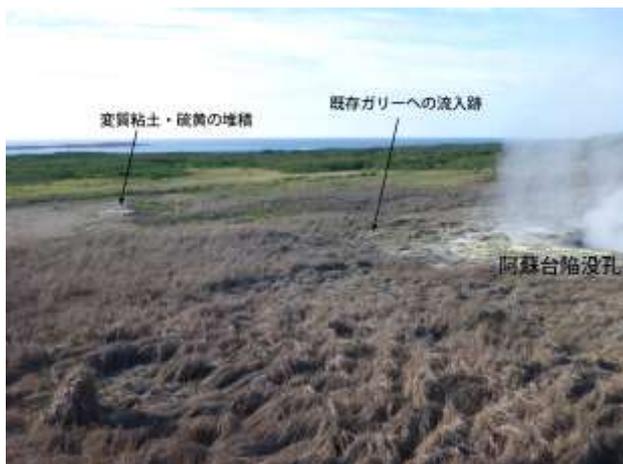
日夜～9月1日朝までの夜間に生じた可能性が高いが、正確な決定には地震等の観測データの精査が必要である。西側に流下した泥水(泥流)については火口から直接流下したのか降雨の影響で二次的に発生したのかは不明である。

図6 阿蘇台陥没孔西側の泥水流下跡(6月13日)

Fig.6 Mud flow deposit on western side of Asodai crater (June 13, 2016).

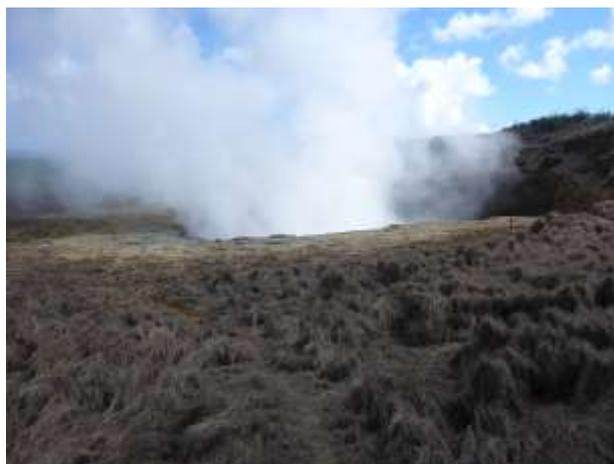
8月2日の調査時(図7)には湯だまりの水面は深さ13mにあり、中央ないし北西寄りの場所から熱水が数分程度の静穏状態を挟んで5~8m程度の高さまで吹きあがっていた(図8)。横穴状の噴出孔は噴気のみ放出していた。火口周辺には6月同様に粘土が薄く堆積していた(図9)。

図7 8月2日の阿蘇台陥没孔

Fig.7 Asodai crater in August 2, 2016.

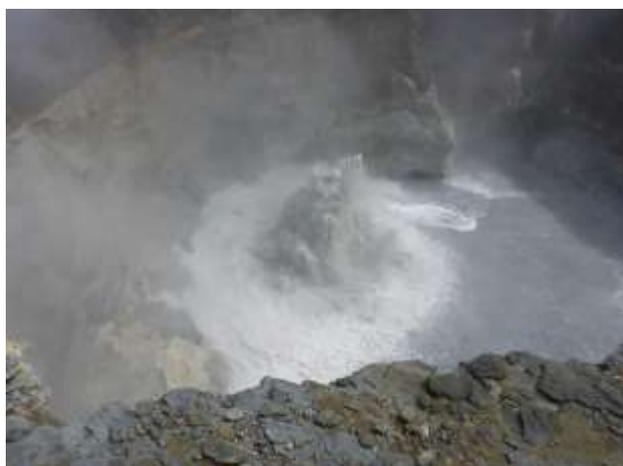
図8 阿蘇台陥没孔内で吹上がる熱水(8月2日)

Fig.8 Fountain of hydrothermal water in Asodai crater (August 2, 2016).

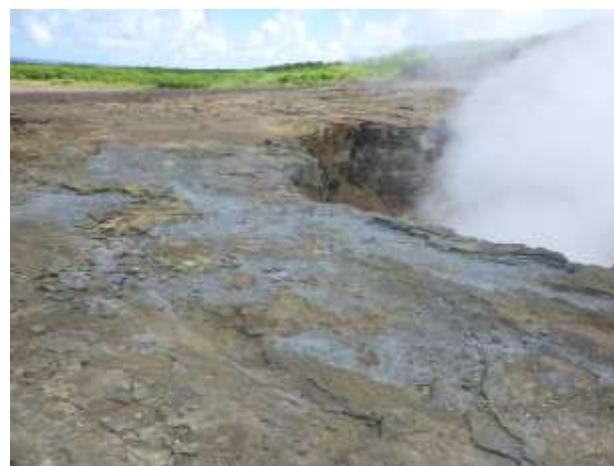
図9 阿蘇台陥没孔周辺の泥状堆積物(8月2日)

Fig.9 Muddy deposit around Asodai crater (August 2, 2016).

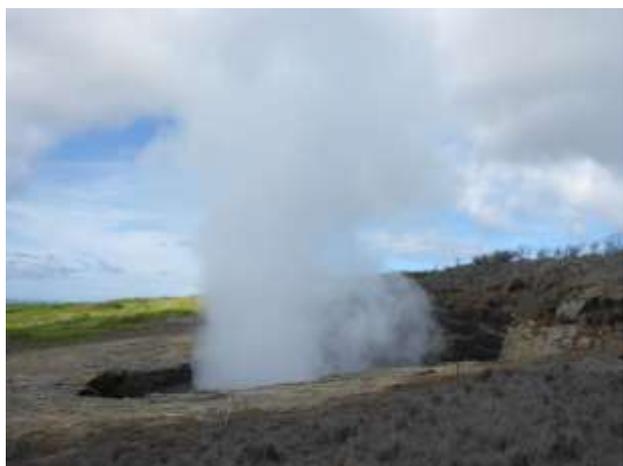
9月6日の調査時(図10)には水面は約7mの深さにあり、スマートフォン取付け型赤外カメラによる簡易計測では水温は90~99℃であった。数分程度の静穏状態を挟み水面から3~7m程度の高さまで熱水が吹きあがっていた(図11)。熱水は灰色で水面には暗灰色の浮遊物があり対流によって縁に吹き寄せられていた。

図10 9月6日の阿蘇台陥没孔

Fig.10 Asodai crater in September 6, 2016.

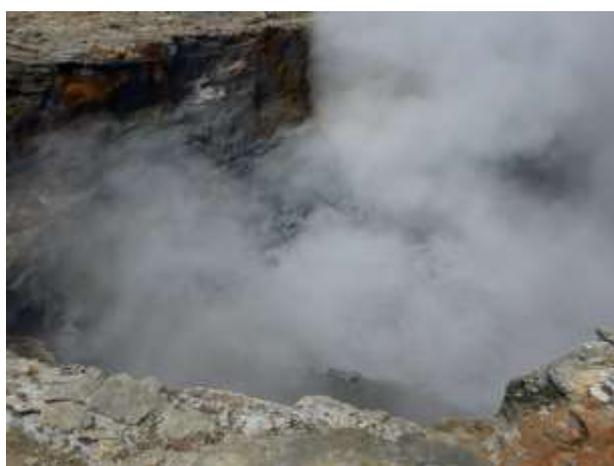
図11 阿蘇台陥没孔内で吹上がる熱水(9月6日)

Fig.11 Fountain of hydrothermal water in Asodai crater (September 6, 2016).

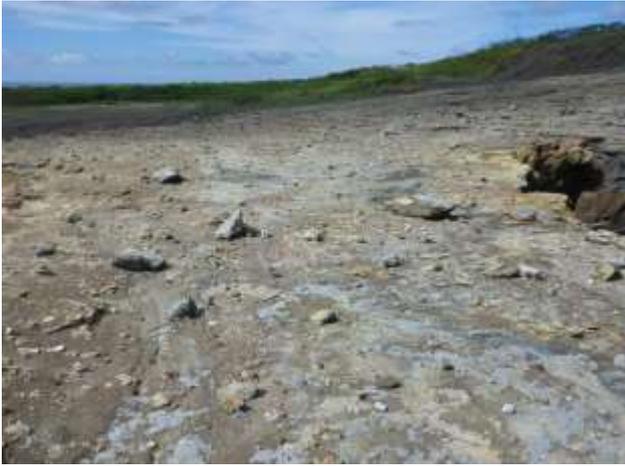
火口の周囲には8月2日までには存在しなかった噴石(最大長径70cm;凝灰質砂岩が多く、ほかに粗面安山岩溶岩や熱水変質岩など)が散乱していた(図12、13)。植生が豊かな火口東側(阿蘇台断層崖の上側)では樹木の幹や枝に火山灰が少量付着しており(図14)、背丈1m程度の草本が火口より放射方向に倒れていてその上に噴石が散乱していた(図15、16)。上記の事実により、阿蘇台陥没孔で爆発的な噴火があり、その際に噴石が火口中心から50m程度の範囲まで到達したとみられる(図17)。火山灰状の堆積物は非常に少ないが、火口周辺は流水によって浸食された形跡があるので噴火後に失われた可能性がある。火口西側の土砂堆積域は6月より広がり、火口から150m程先まで砂礫が堆積していた(図18、19)。粘土はさらに遠方の草地内にも流入し堆積していた。

図12 阿蘇台陥没孔周辺に散らばる噴石(9月6日)  
Fig.12 Ballistic blocks placed around Asodai crater  
(September 6, 2016).

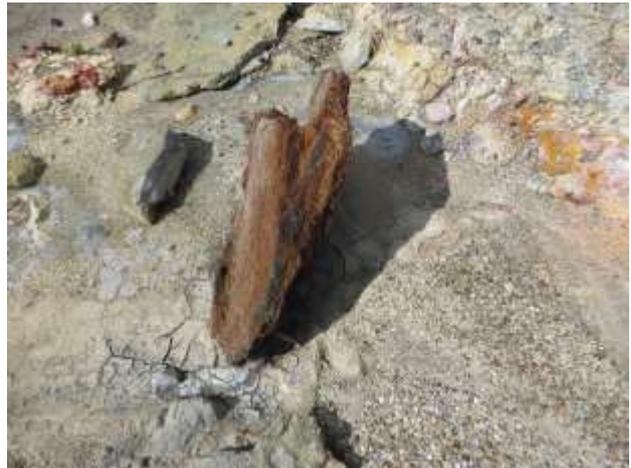
図13 突き刺さった長径約40cmの噴石(阿蘇台陥没孔西側火口縁から約13m;9月6日)  
Fig.13 Ballistic block with about 40 cm of diameter stuck on ground. Approximately 13 m from the western rim of Asodai crater (September 6, 2016).

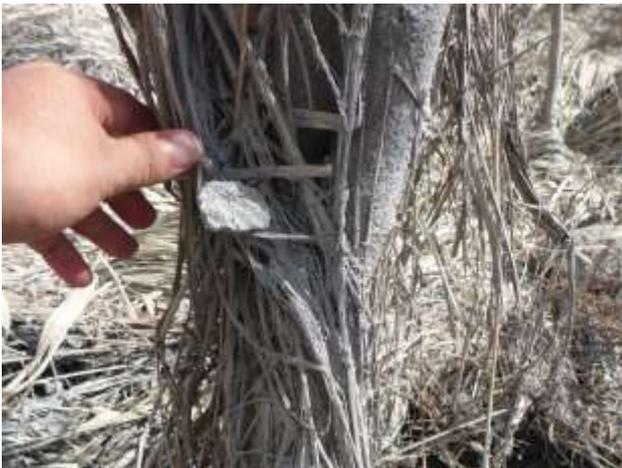
図14 火山灰の付着した樹木(阿蘇台断層崖東側; 9月6日)  
Fig.14 Adhesion of volcanic ash on plants in east of Asodai sideways (September 6, 2016).

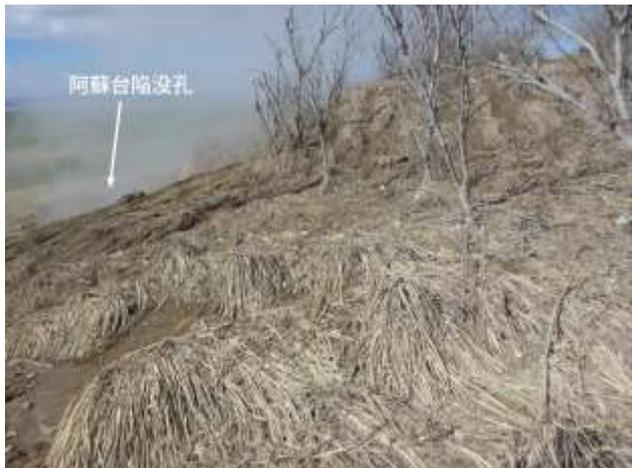
図15 阿蘇台断層崖東側の草本のなぎ倒し(9月6日)  
Fig.15 Toppled grass on east of Asodai fault scarp (September 6, 2016).

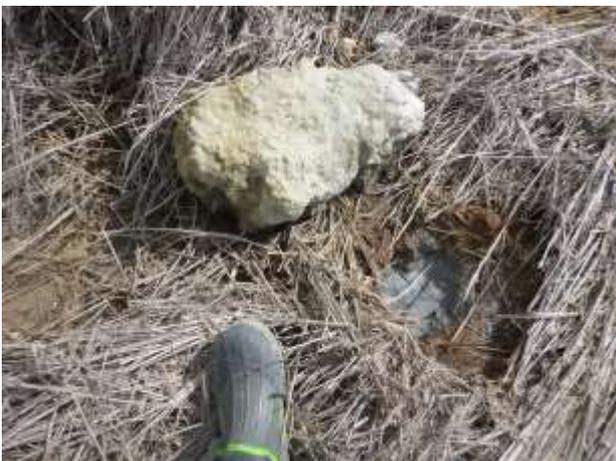
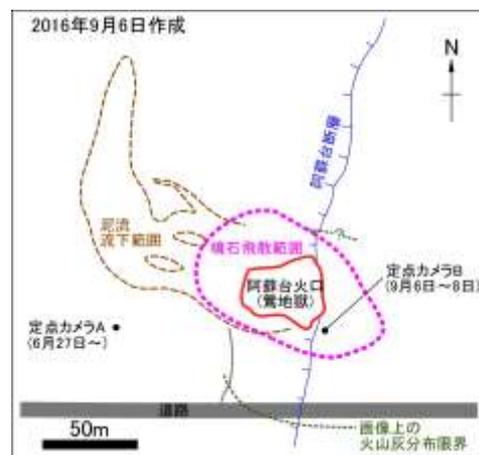
図16 阿蘇台断層崖上の噴石(阿蘇台断層崖東側、火口縁から約15m;9月6日)

Fig.16 Ballistic block settled on east of Asodai fault scarp. Approximately 15 m from the rim of Asodai crater (September 6, 2016).

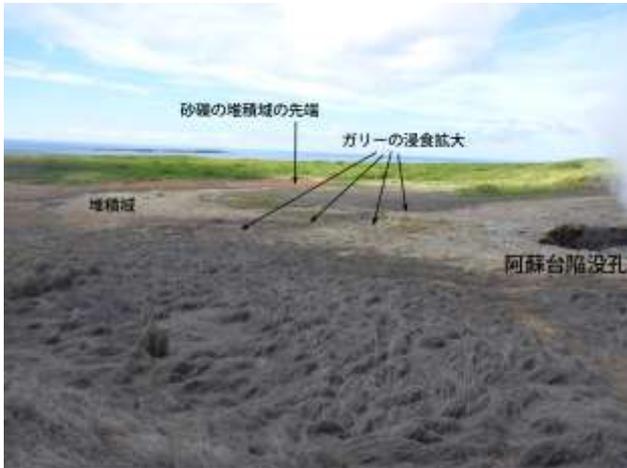
図18 阿蘇台陥没孔西側の泥水流下跡(9月6日)  
Fig.18 Mud flow deposit on western side of Asodai crater (September 6, 2016).

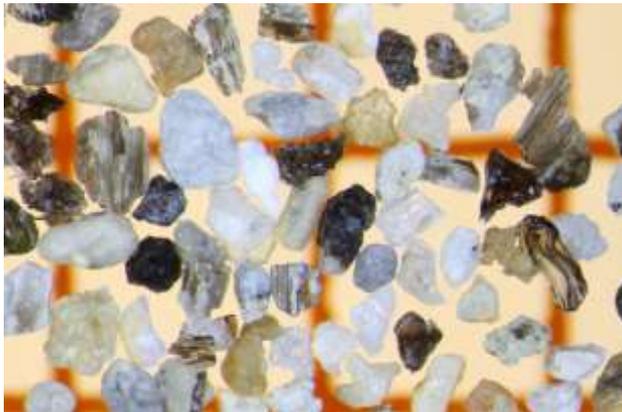
(a). 阿蘇台陥没孔 2016年6月13日採取

6月13日に採取した粘土は白色の変質岩片や変質した火山ガラス片を多く含む(図20a)。9月8日に採取した樹木に付着した火山灰はシルト~砂質で、様々な程度に変質した発泡した火山ガラス片や黄鉄鉱などの変質岩片に富む(図20b)。火山ガラス片などの特徴は火口壁を構成する凝灰岩に類似している。

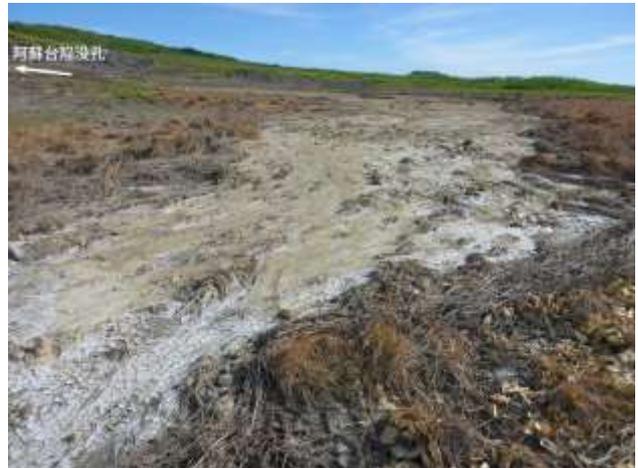
図19 阿蘇台陥没孔西側の泥水流下跡先端付近  
Fig.19 Tip of mud flow deposit on western side of Asodai crater (September 6, 2016).

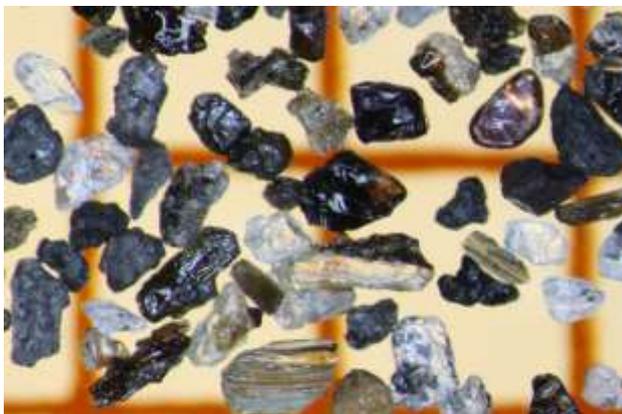
(c). 井戸ヶ浜火口 2016年6月14日採取

6月14日に北火孔縁で採取した噴出物は砂質火山灰で、円磨された暗色火山岩片や結晶片、様々な程度に変質した火山ガラス片を多く含み、変質岩片は少ない(図20c)。これらの特徴は2015年の噴出物と同様に火口周辺の海浜堆積物に類似している。

図20 噴出物の実体顕微鏡写真(250-500 $\mu$ mサイズの粒子) 写真の横幅は5mm。

Fig.20 Microphotograph of 250-500 $\mu$ m sized particles included in eruption deposits. (a).and (b). are sampled at Asodai crater, (c). is at Idogahama crater. Width of the grid is 2 mm.

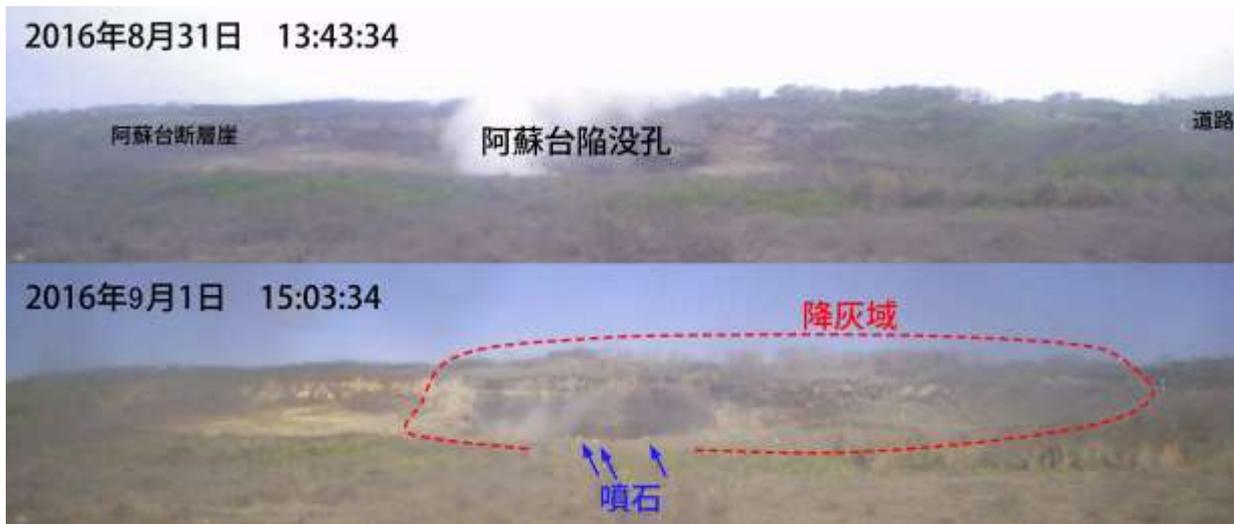
噴石を飛ばしたような爆発的噴火の時期は目撃等が無く明らかでない。防災科研が6月に火口西側に設置した定点カメラA(図17)のタイムラプス映像(図21)によると、9月1日午前の画像より火口周囲の植生が灰色に変化し、また火口手前に噴石が定置しているように見える。このため主たる爆発は8月31

図 21 定点カメラA(図 17)の撮影画像による阿蘇台陥没孔周辺の変化

Fig.21 Changes around the Asodai crater captured by time lapse camera A (Fig.21).

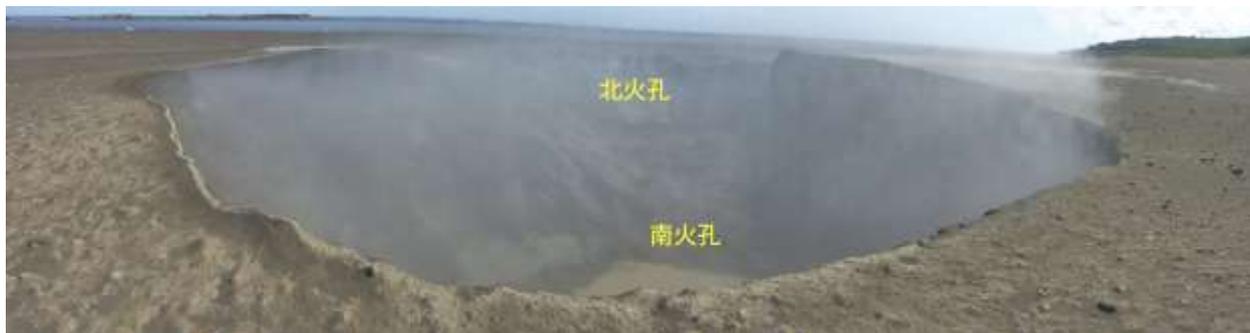
2016年6月14日におこなった調査では、2015年5月に生じた火口(以下便宜的に南火孔)の北側に接して2016年2月～3月初め頃に生じた火口(以下便宜的に北火孔;直径約20m、深さ8m程度)が生じていた(図22、23)。気象庁が3月2日に、海上保安庁が3月29日に撮影した写真と比較して大きな形状変化はない。

図 23 南側から見た井戸ヶ浜火口 (6月14日)

Fig.23 Idogahama crater seen from the southern side (June 14, 2016).

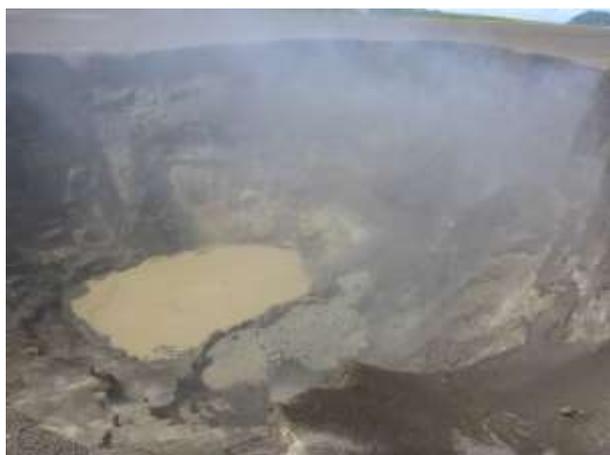
南火孔底には二つの浅い湯だまりがあり、西寄りの灰色の湯だまりのほうが活発に気泡が湧いていた(図24)。北火孔は火口底に水たまりの痕跡のみで水はなかった(図25)。噴出物は両火孔接合部東側付近で最も厚く2015年5月からの累計で約2.5mの厚さがあった(図26)。火山灰は火口壁にも付着しており、火口形成後も小規模な噴火があった可能性が高い。火口縁より50m程度の範囲に2015年秋以降に定置した噴石が認められたが、正確な飛散範囲は不明である。

図 24 北西側から見た井戸ヶ浜火口南火孔内部 (6月14日) 灰色の湯だまりは数個の円形火孔が連結したような形状をもつ。

Fig.24 Southern vent in Idogahama crater (June 14, 2016). Circular small vents are connected and form gray colored pond.

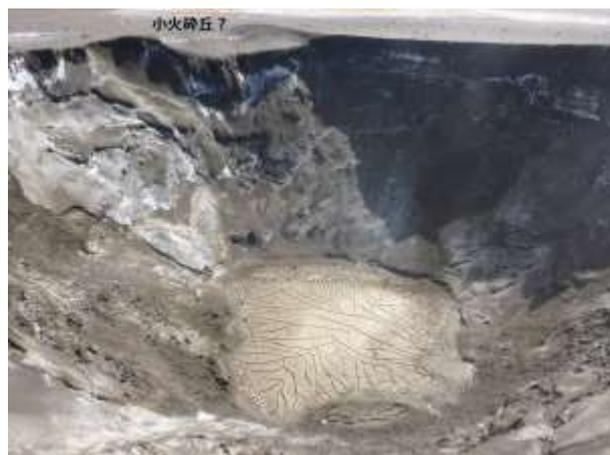
図 25 南西側から見た井戸ヶ浜火口北火孔内部 (6月14日) 火口縁に凹凸があり、小火砕丘の断面のような地形がある。

Fig.25 Northern vent in Idogahama crater (June 14, 2016). There is convex mound which could be small pyroclastic cone in the rim.

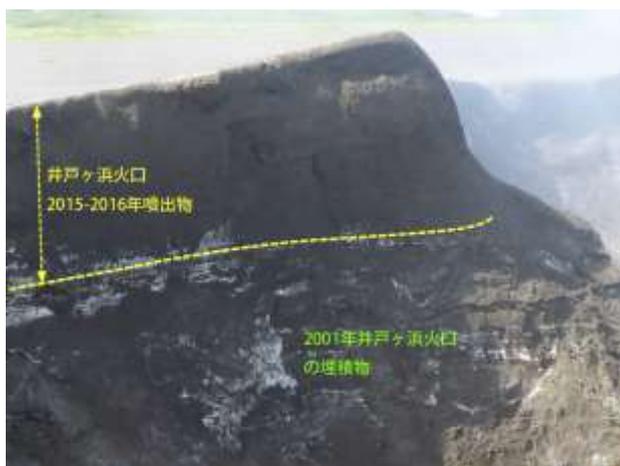
図 26 井戸ヶ浜火口両火孔接合部東縁の噴出物最厚部 (6月14日)

Fig.26 The thickest part of the eruptive deposit at the eastern rim of connection part of two vents of Idogahama crater (June 14, 2016).

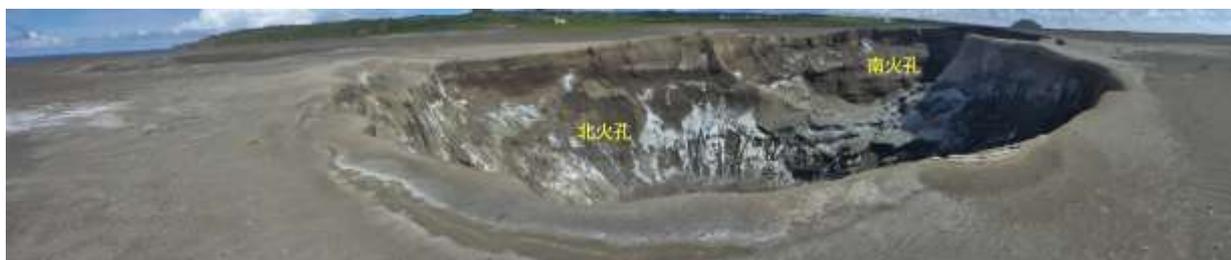
9月7日の調査では(図27)、両火孔の形状について大きな変化はなかったが南火孔の水たまりは大きくなり一つになっていた(図28、29)。スマートフォン取付け型赤外カメラによる簡易計測では水たまりの水温は40～42℃、火口壁の最高温度は85℃であった。火口周辺では、地点t(図22)付近で噴出物の層厚が10cm程度増加しており、新たに6月には無かった噴石が存在していた(図30)ことから、この間にも小規模な噴火があった可能性が高い。

図 27 北側から見た井戸ヶ浜火口 (9月7日)

Fig.27 Idogahama crater seen from the northern side (September 7, 2016).

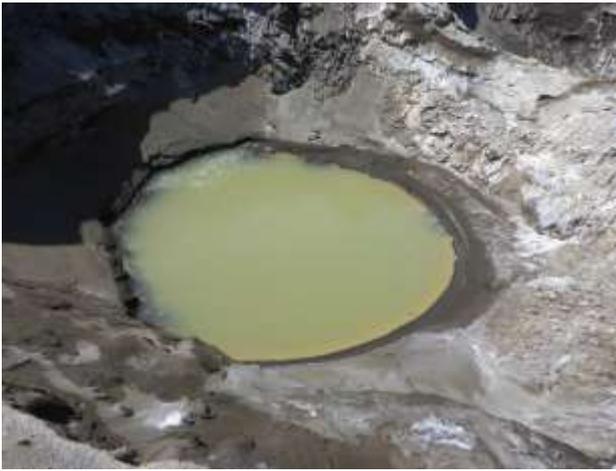
図28 南側から見た井戸ヶ浜火口南火孔内部  
(9月7日) 水たまり西縁部から気泡が湧いている。

Fig.28 South vent in Idogahama crater (September 7, 2016). Bubbles are well up from the western rim of the pond.

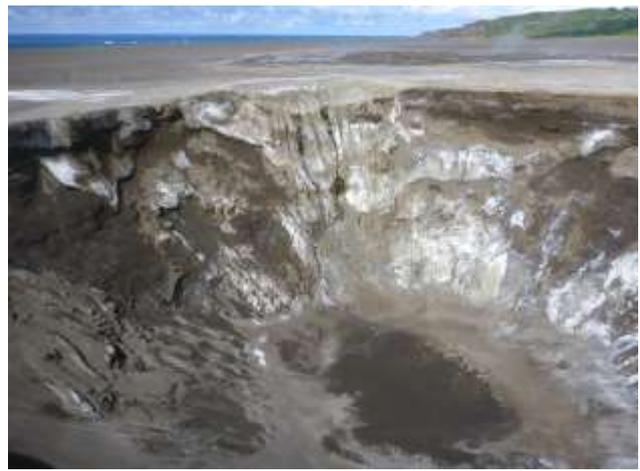
図29 南西側から見た井戸ヶ浜火口北火孔内部  
(9月7日)

Fig.29 Northern vent in Idogahama crater (September 7, 2016).

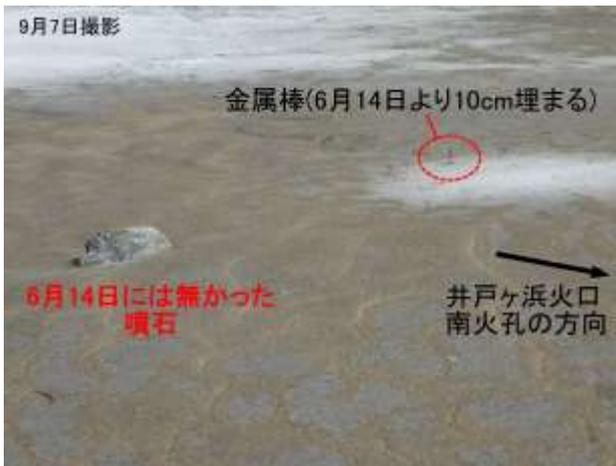
図30 井戸ヶ浜火口東側の地点 t(図22)の噴出物  
(9月7日)。

Fig.30 Eruptive deposit at the loc t (Fig. 22) on the east side of Idogahama crater (September 7, 2016).

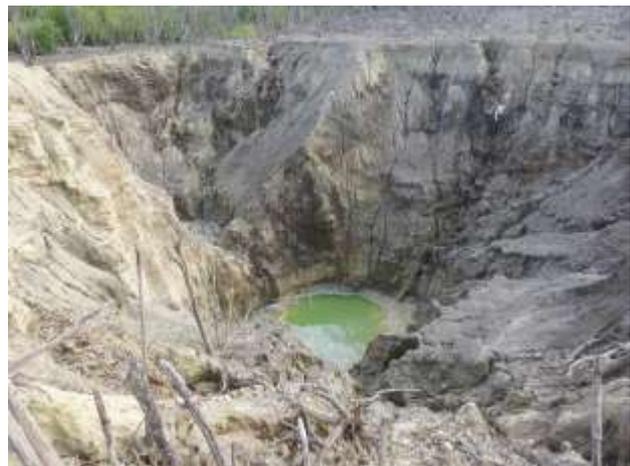
2016年2月以降ほとんど変化が無く、2016年9月8日におこなった調査では、C火孔底(深さ19m)に緑色の水たまりが生じていた(図31)。噴気は認められず、スマートフォン取付け型赤外カメラによる簡易計測では水たまりの水温は33℃、火口壁は最高で46℃(C火孔北壁)であった。

図31 北側から見たミリオンダラーホール火口(9月7日)

Fig.31 Million dollar hole crater seen from the north side (September 7, 2016).
