## 平成 19 年（2007 年）新潟県中越沖地震 現地調査概要

気象庁は、「平成 19 年(2007 年)中越沖地震」に伴い震度 6 弱以上を観測した地点を中心に、震度計の観測環境把握や震度階級関連解説表の改善等を目的として調査を行っています（平成 19 年 7 月 16 日～7 月 20 日 気象庁本庁、長野地方気象台及び新潟地方気象台等が実施）。

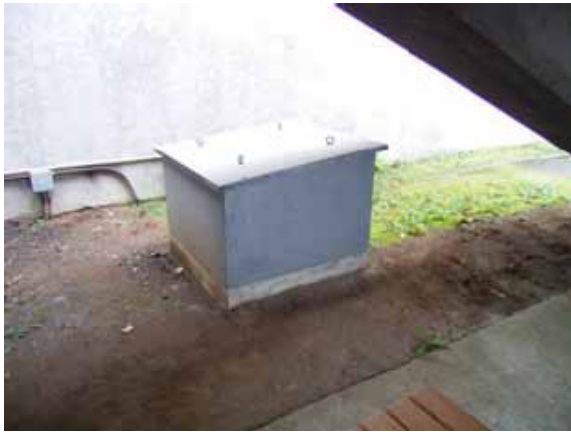
震度計の設置状況(異常なし)

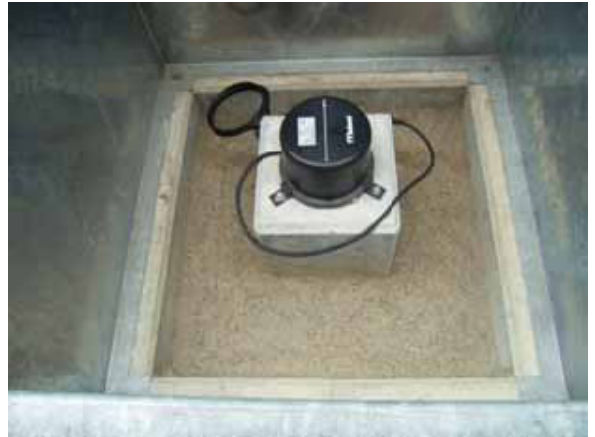
センサーおよび設置台(異常なし)

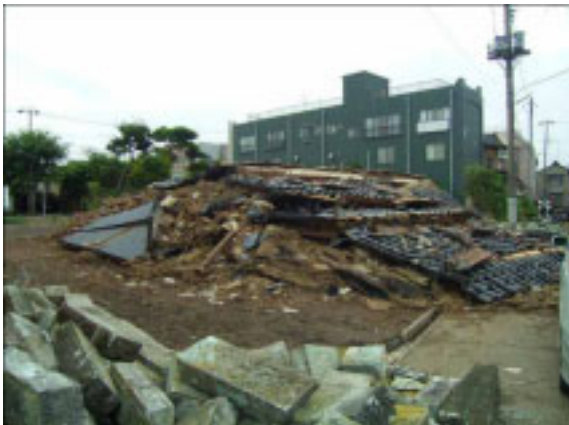
木造家屋の全壊

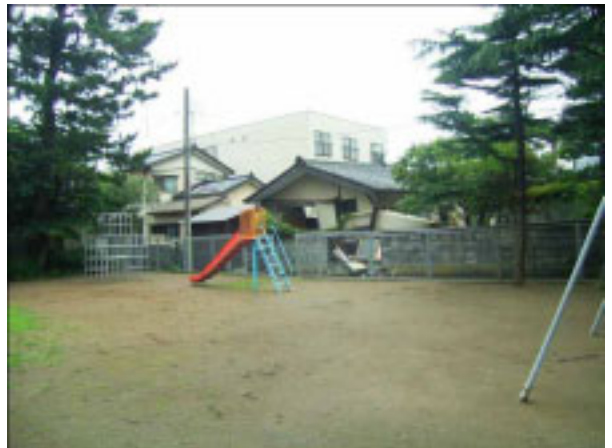
木造家屋の全壊

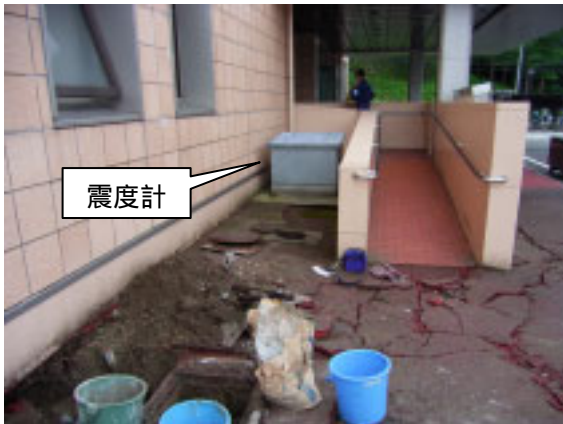
震度計の設置状況(周辺に陥没や亀裂)

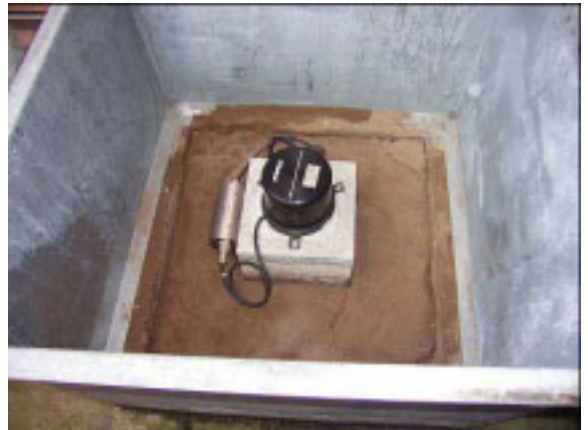
センサーおよび設置台(設置台が傾斜)

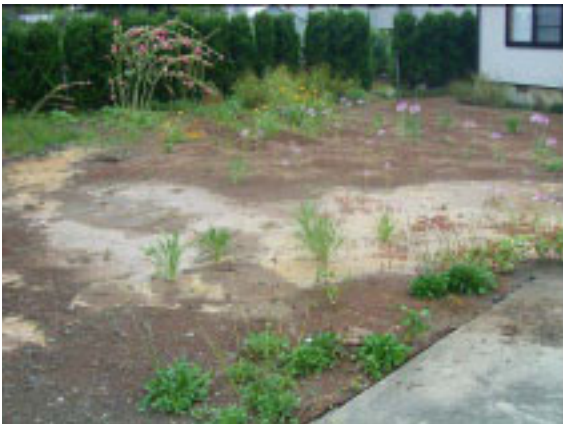
液状化の痕跡

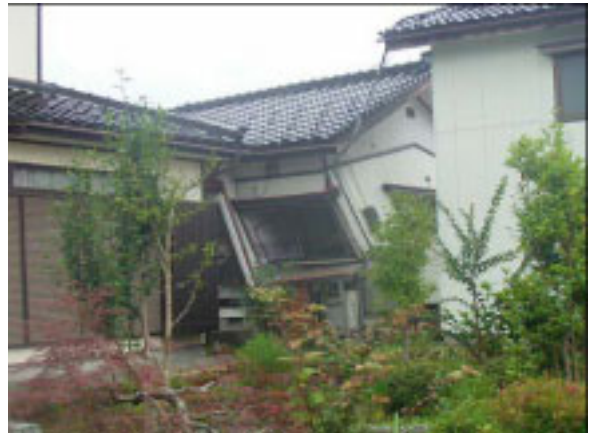
家屋の倒壊

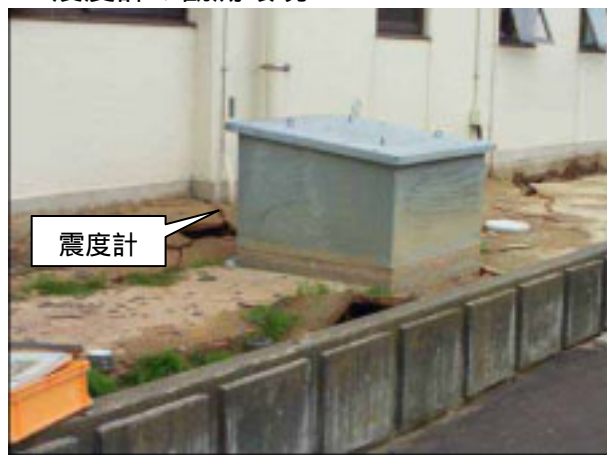
震度計の設置状況(周辺に陥没や亀裂)

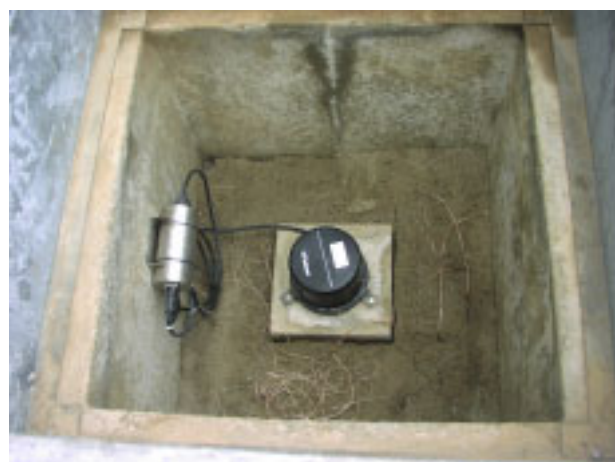
センサーおよび設置台(設置台が傾斜)

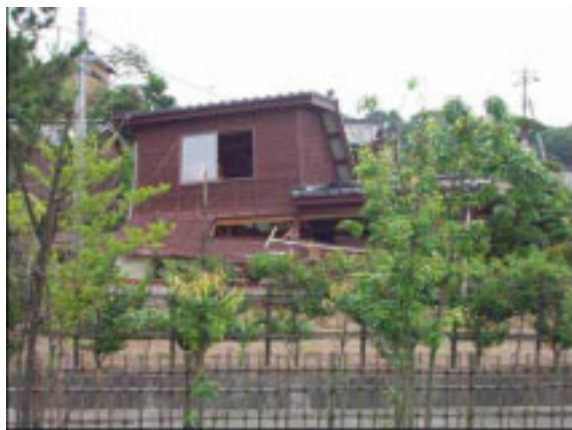
木造家屋の倒壊

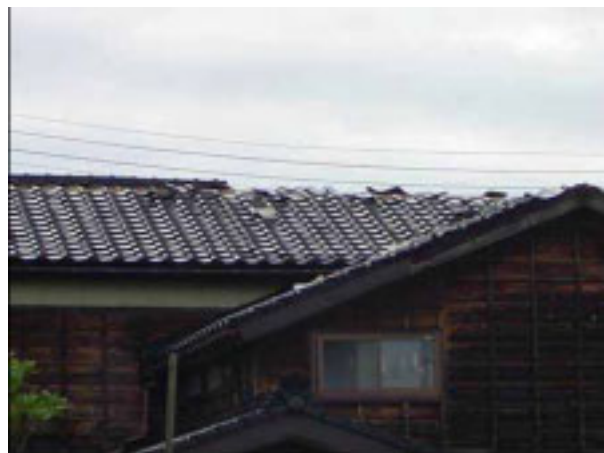
木造家屋の一部破損

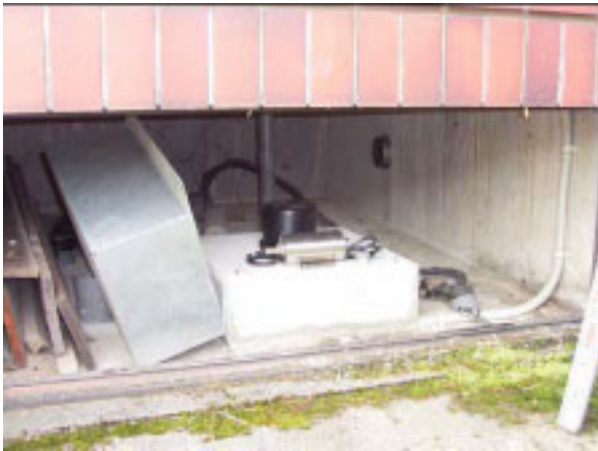
震度計の設置状況(異常なし)

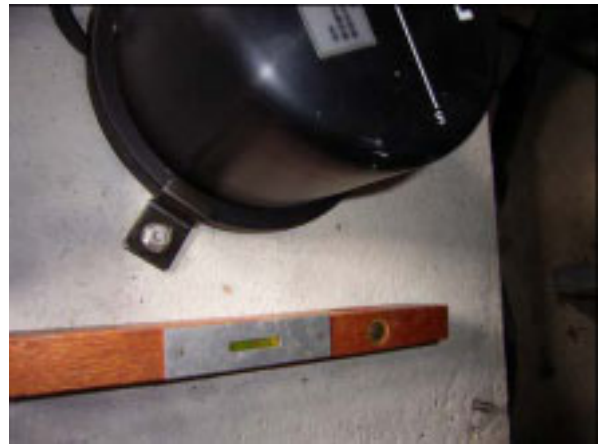
センサーおよび設置台(異常なし)

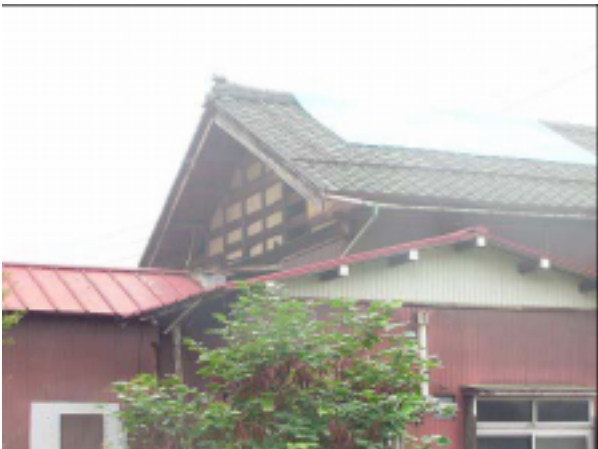
木造家屋の一部破損

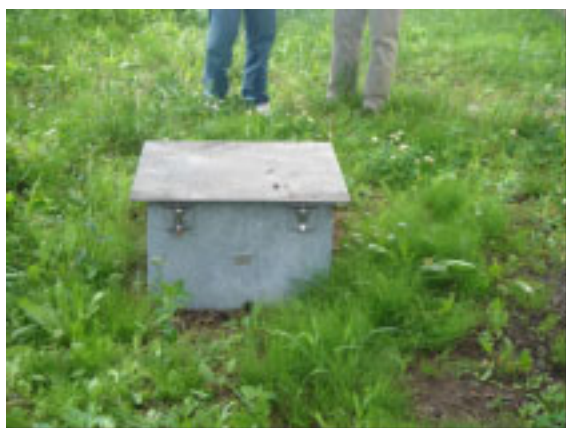
震度計の設置状況(異常なし)

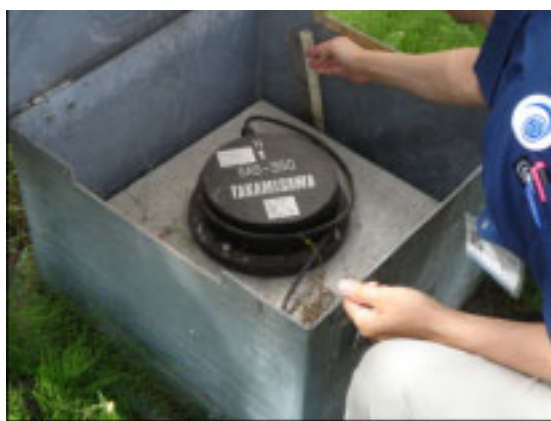
センサーおよび設置台(異常なし)

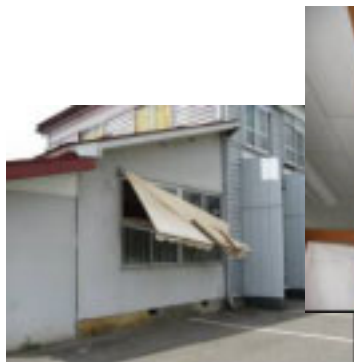
飯綱町三水庁舎(1階の柱が傾斜)

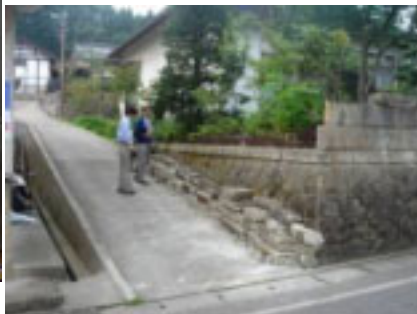
石垣の倒壊

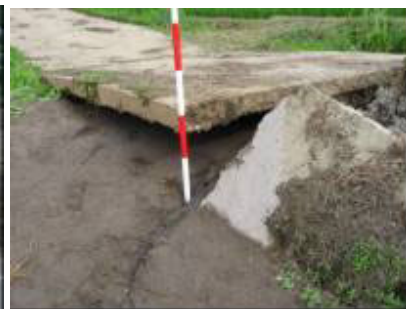
ガスパイプライン埋設の  
農道からの砂の流出
