# 機動観測班の調査箇所(震度6弱以上、6強:2か所、6弱:12か所)

# 震度計の設置状況(震度6強)

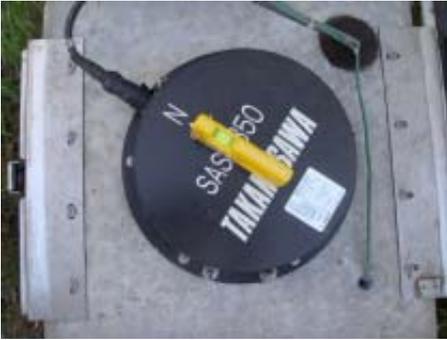
センサーおよび設置台

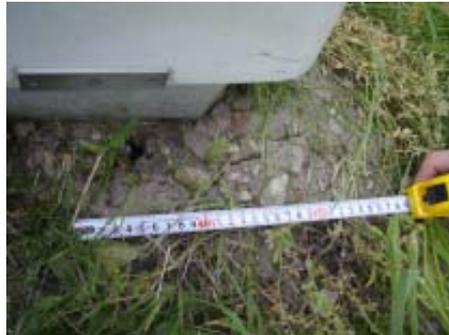
地震計台の設置状況  
地面との間に隙間

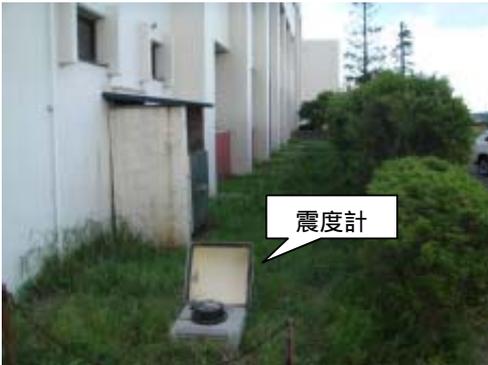
設置状況

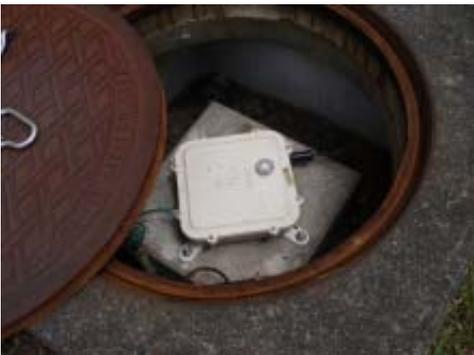
センサーおよび設置台(異常なし)

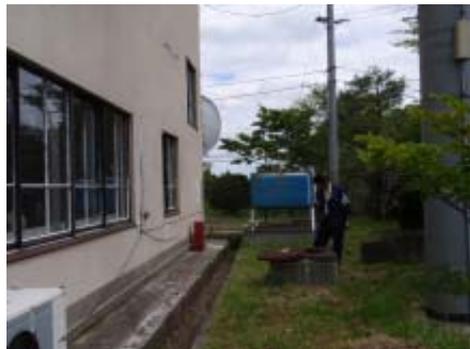
設置状況(異常なし)

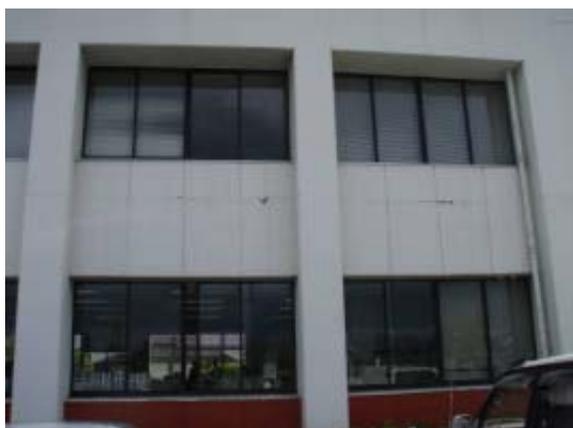
一迫支所庁舎外壁のひび

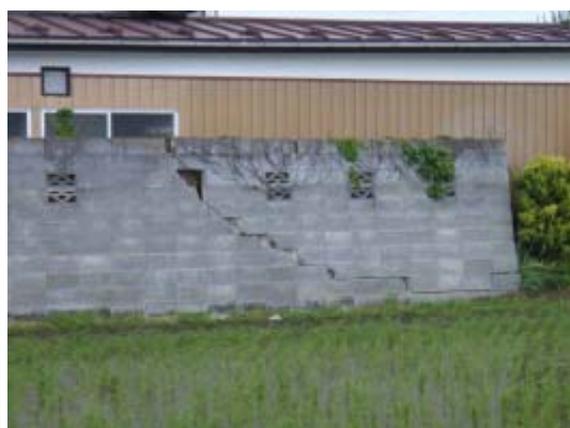
住宅のブロック塀（一迫支所付近）

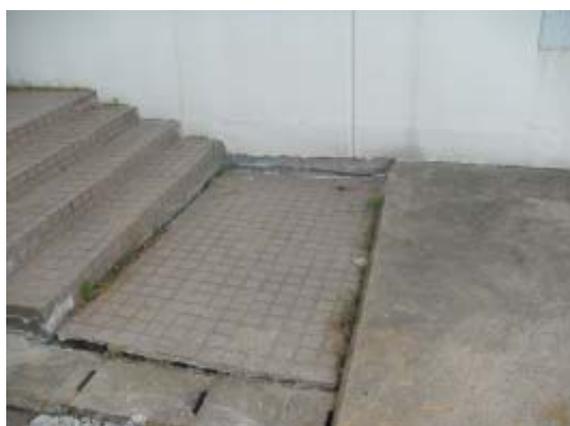
一迫支所庁舎外側の階段の陥没

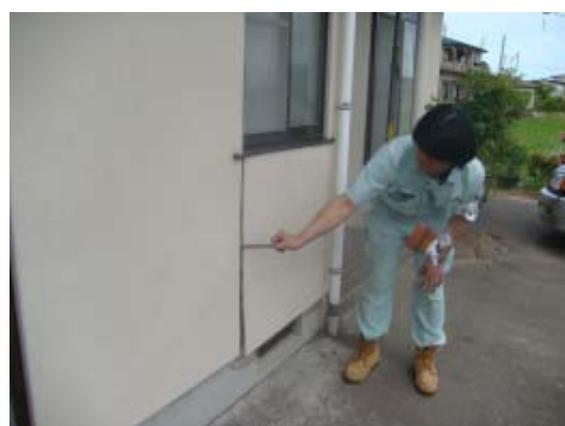
住宅の外壁（一迫支所付近）

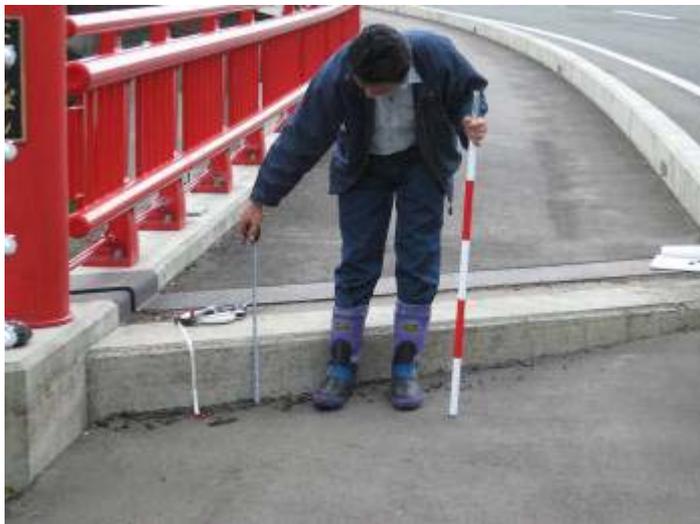
鳴石橋と道路のつなぎ目部分に約2.5cmの段差

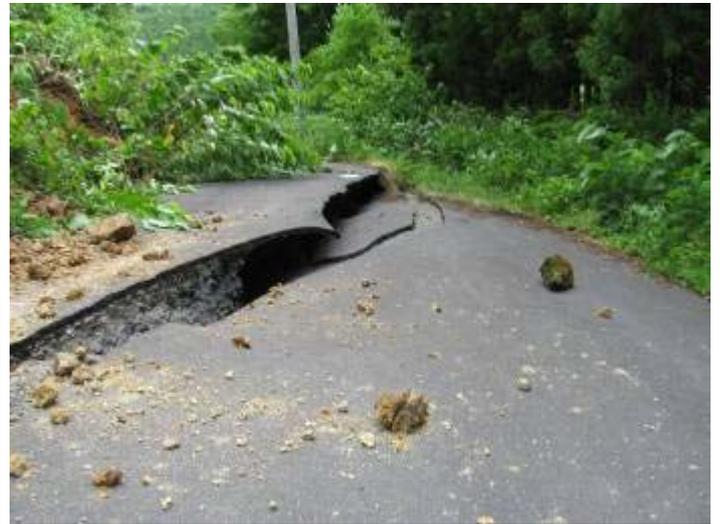
黒滝温泉の200m先の道路の段差（70～100cm）

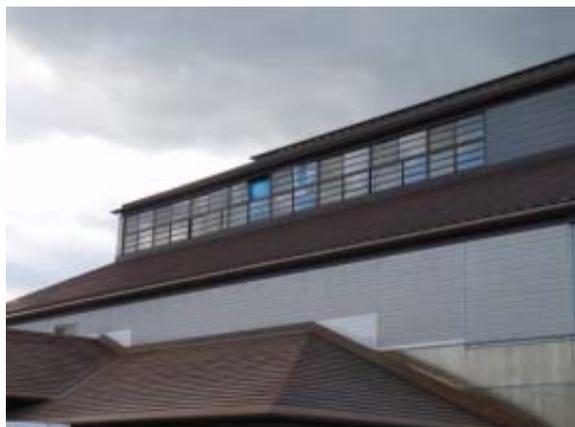
窓ガラスの破損（みちのく伝承館本館）

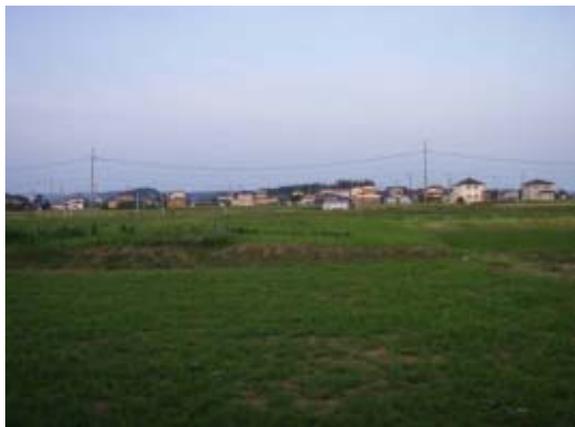
震度計から北東の空き地に変化なし

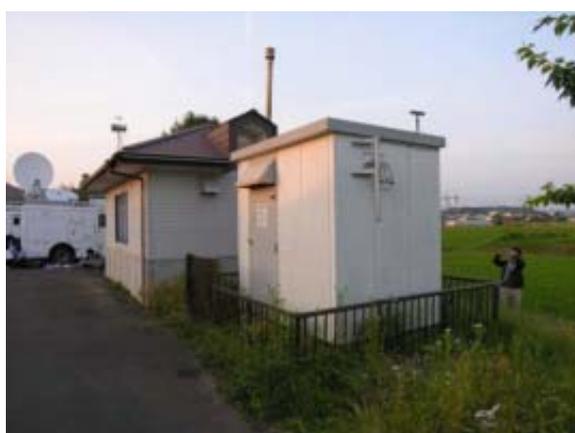
被害なし（震度観測局舎とトイレ）

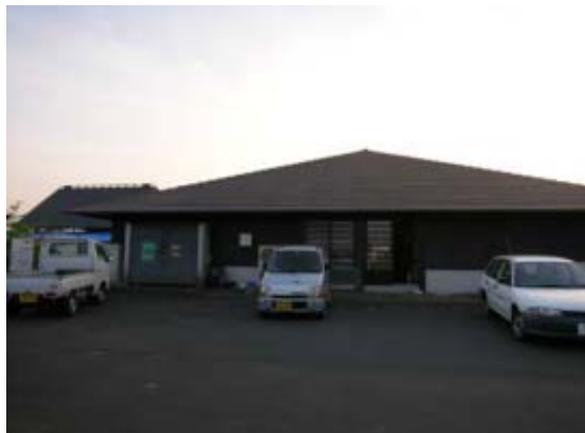
被害なし（みちのく伝承館別館）

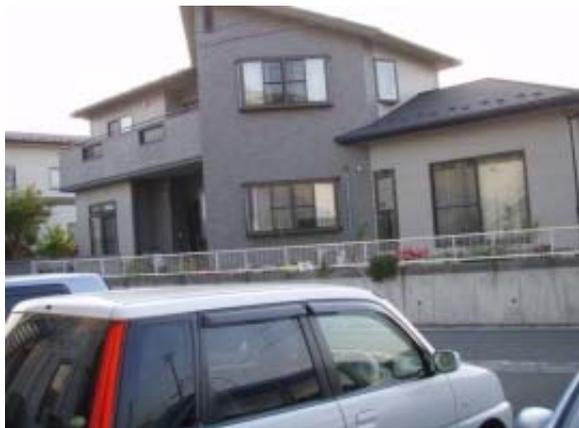
被害なし（震度計周辺の住家）

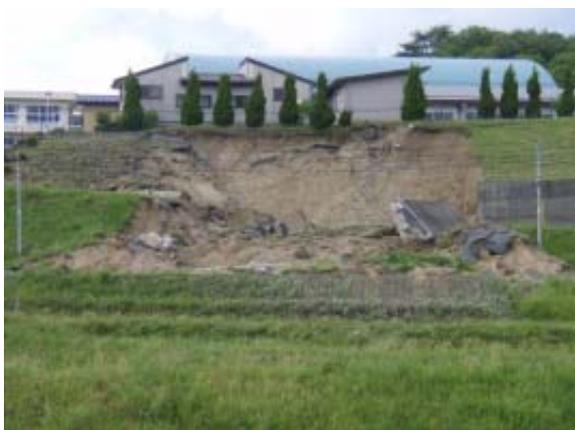
宮城県立鶯沢工業高校のり面崩落  
（震度計から西約 2 km）

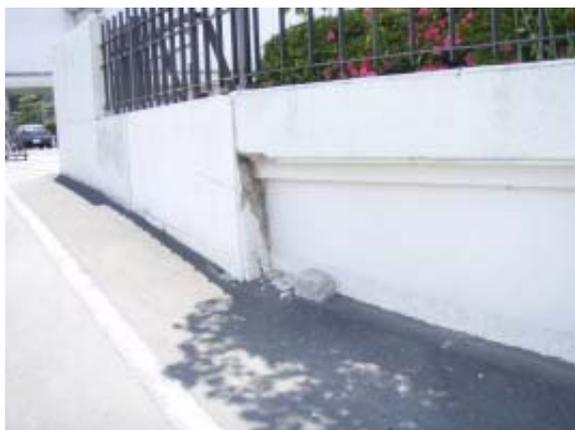
フェンスひび割れ（栗原市文化会館）

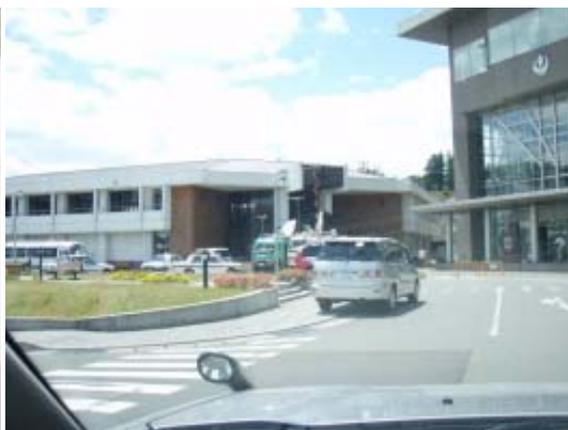
被害なし（栗原市役所）

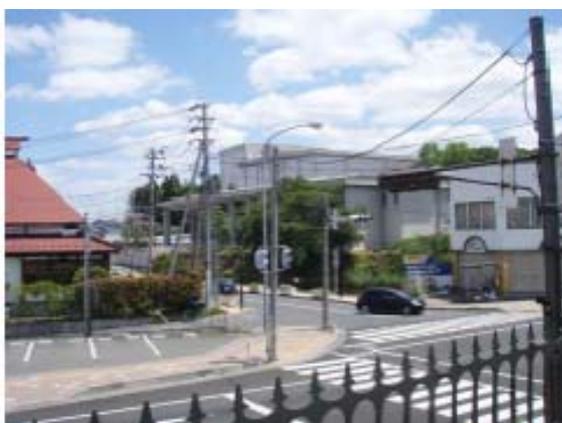
被害なし（栗原市文化会館前）

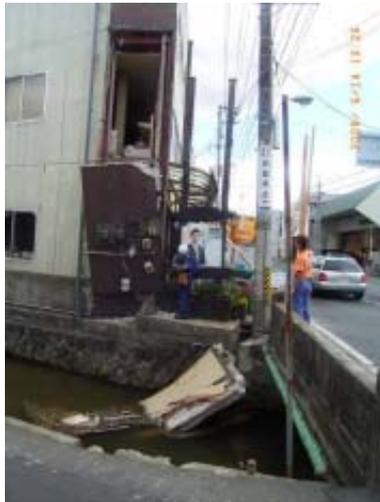
外壁崩落

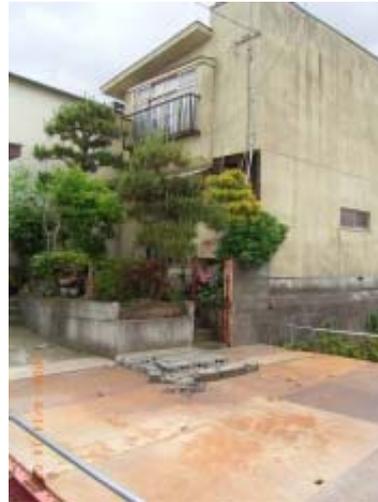
ブロック塀の倒壊

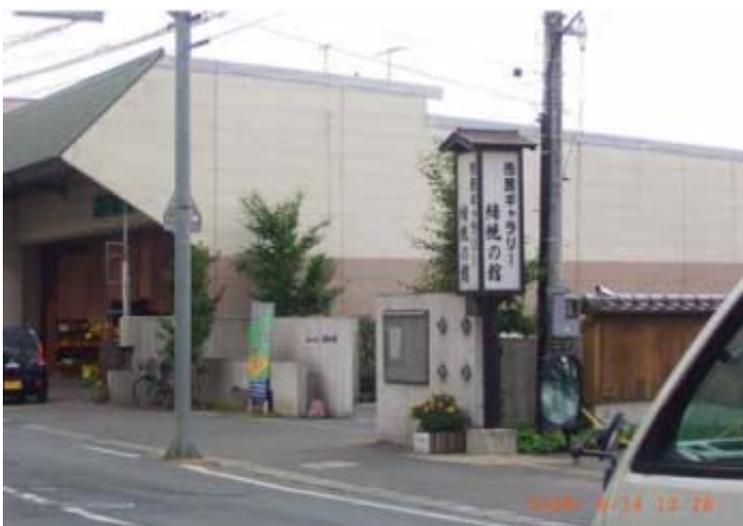
被害なし（市民ギャラリー）

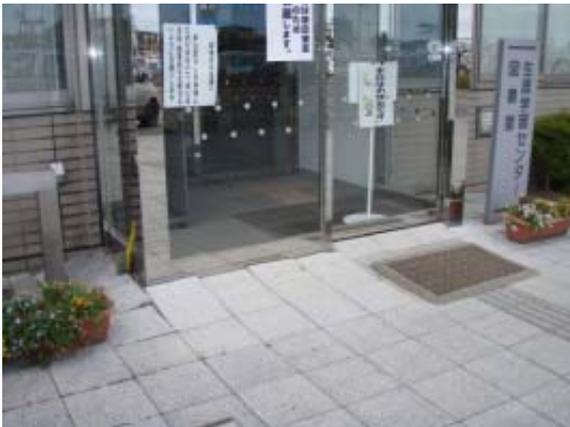
栗原市金成支所入口付近のブロックの沈下

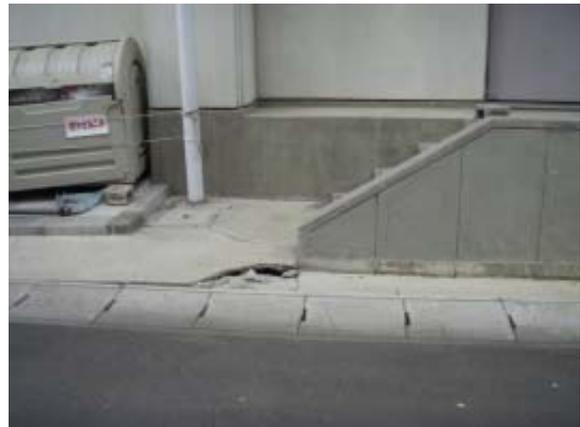
庁舎の犬走り部分のひび割れ。

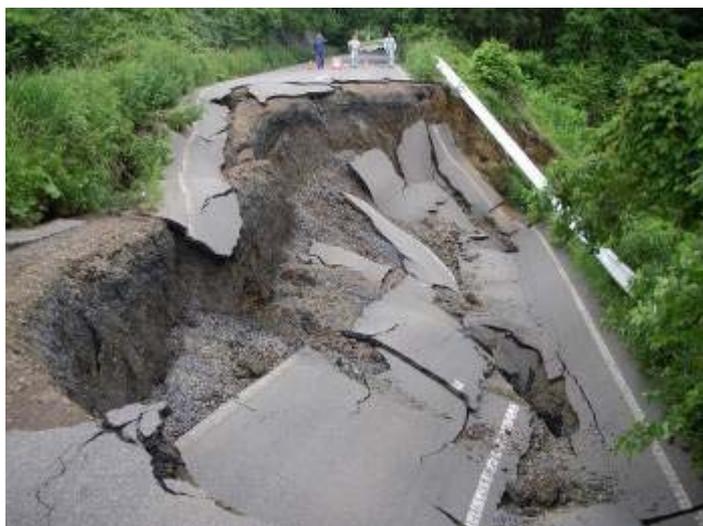
県道衣川水沢線の状況

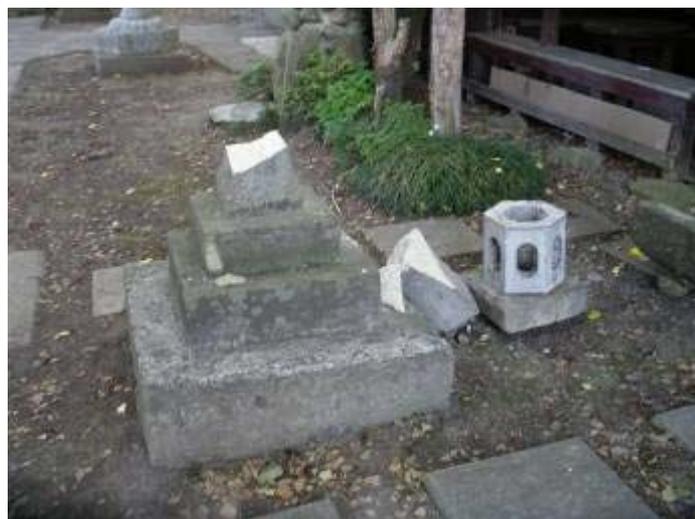
水沢区姉体 八房梅天満宮の石灯籠

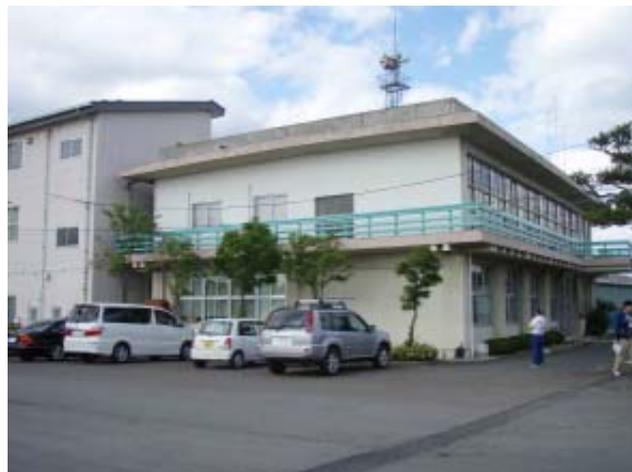
被害なし（志波姫支所）

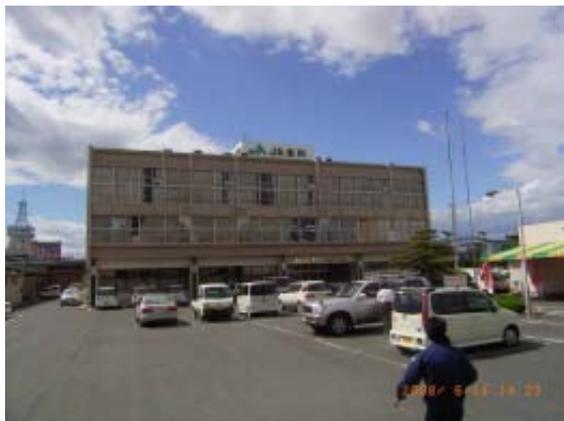
古川北町三丁目の J A 古川 被害なし

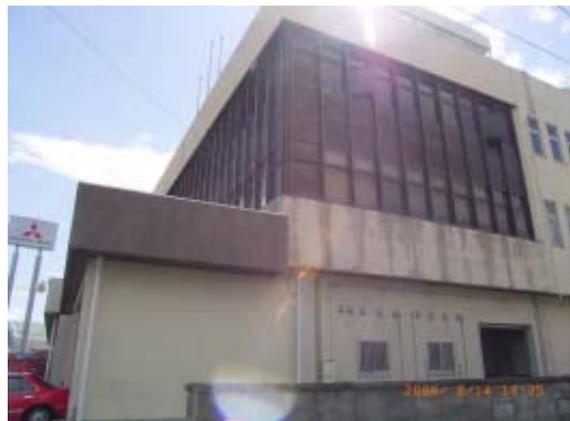
古川北町三丁目の古川消防署 被害なし

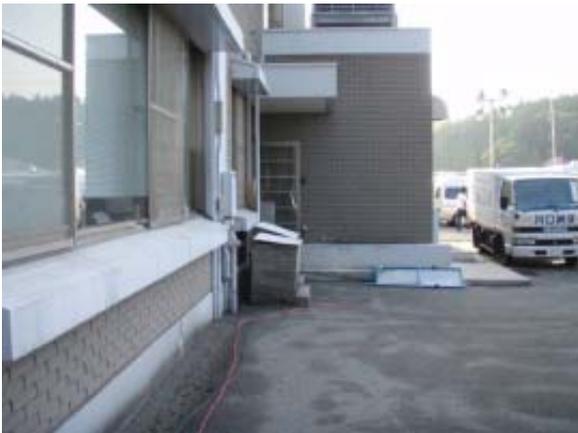
庁舎付近は異常なし

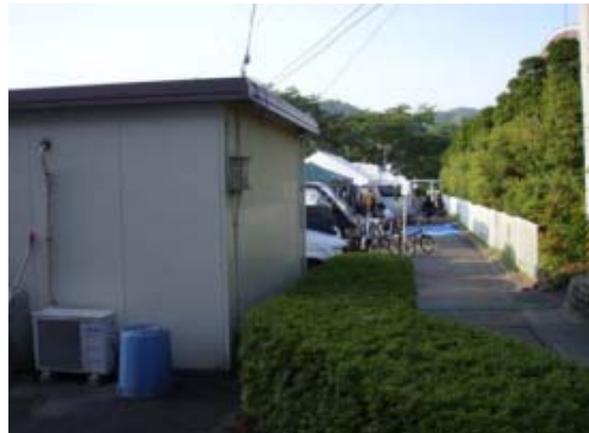
庁舎付近は異常なし

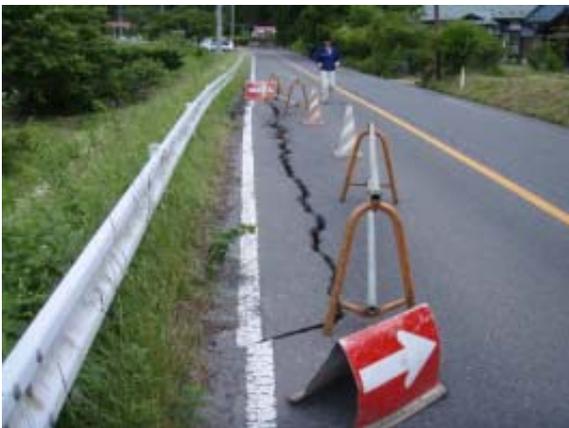
国道 398 号線の亀裂（震度計から南東約 3 km）

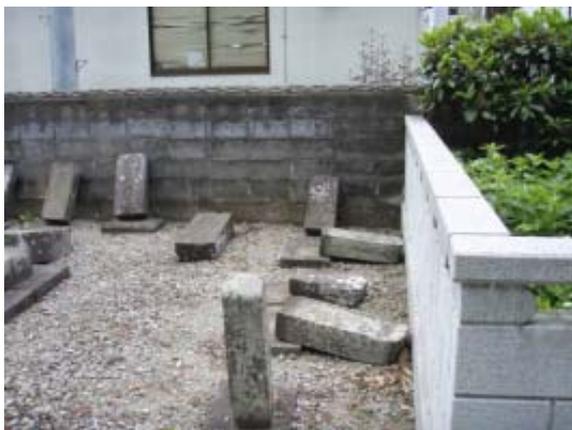
墓石の転倒（福現寺）

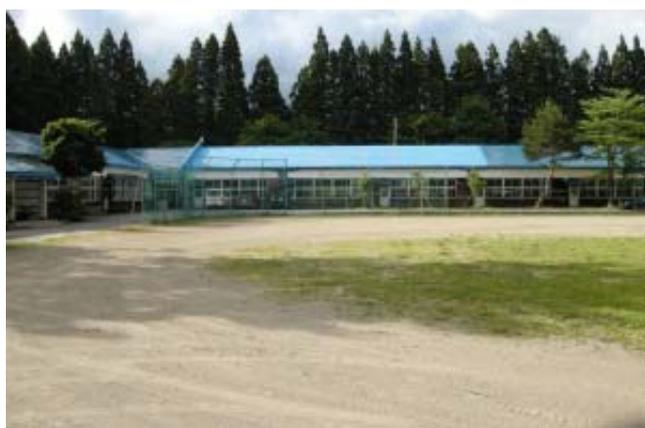
被害なし（旧鬼首（おにこうべ）中学校）

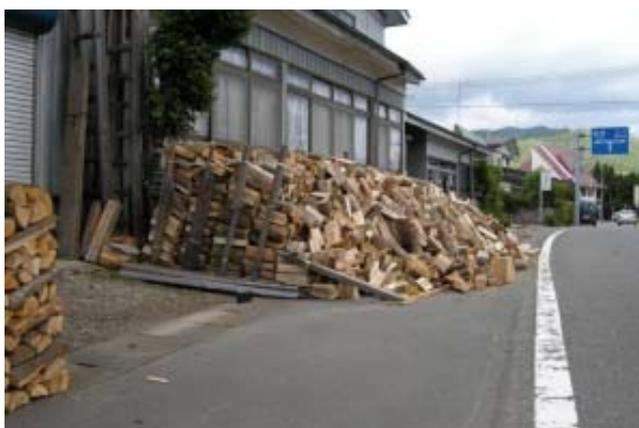
積みあげた薪がくずれた

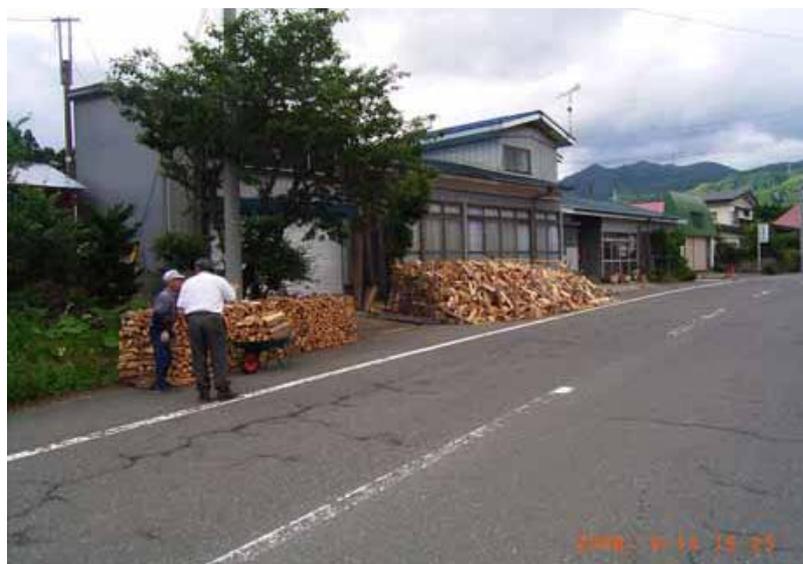
住家に被害なし

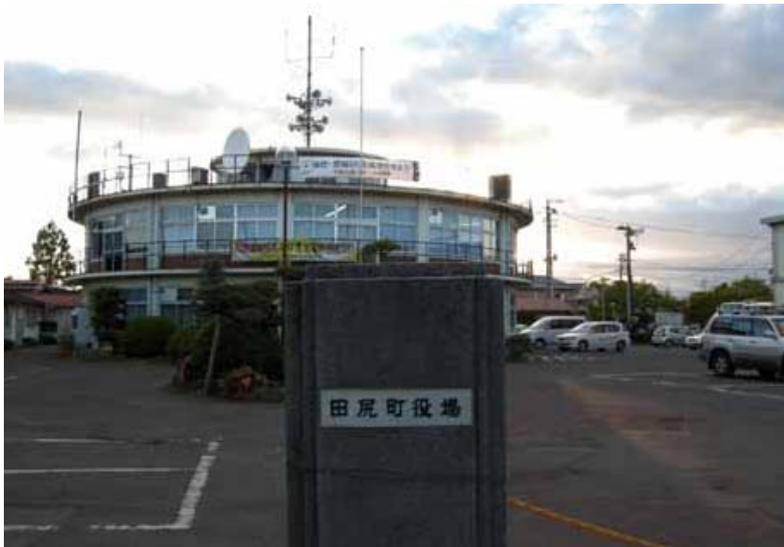
被害なし（旧田尻町役場）震度計設置場所

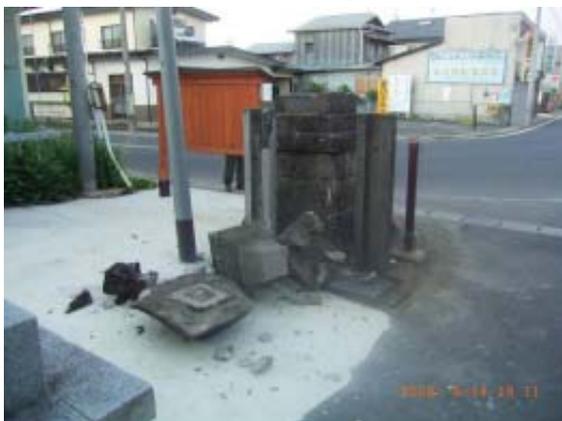
加茂神社  
入り口の石灯籠の倒壊（加茂神社）

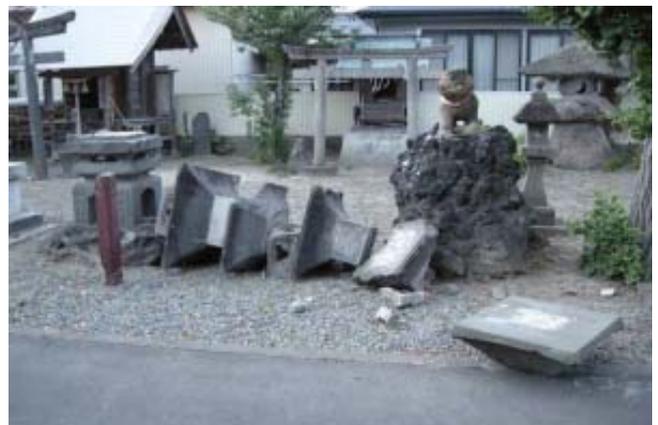
参道の石灯籠の倒壊（加茂神社）
