気象庁 機動調査班（JMA-MOT）の派遣について（調査結果）

気象庁は、平成 21 年 8 月 11 日に駿河湾で発生した地震について、機動調査班（JMA-MOT）を派遣し、震度 6 弱～5 強を観測した震度観測点の観測環境及びその周辺の被害状況の調査を行いました（平成 21 年 8 月 11～12 日、気象庁本庁、静岡地方気象台、名古屋地方気象台が実施）。

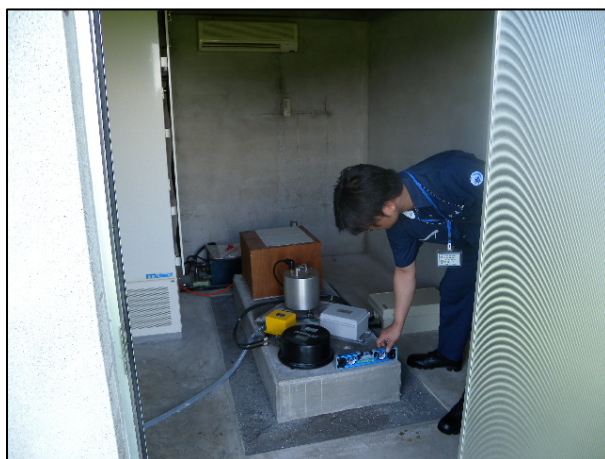
震度 6 弱～5 強が観測された 22 地点（図 1）の震度計を調査した結果、地震計台にすきまが出るなどの異常はありませんでした。[写真 1、2]

写真1 「牧之原市鬼女新田」震度観測点の観測環境調査（異常なし）

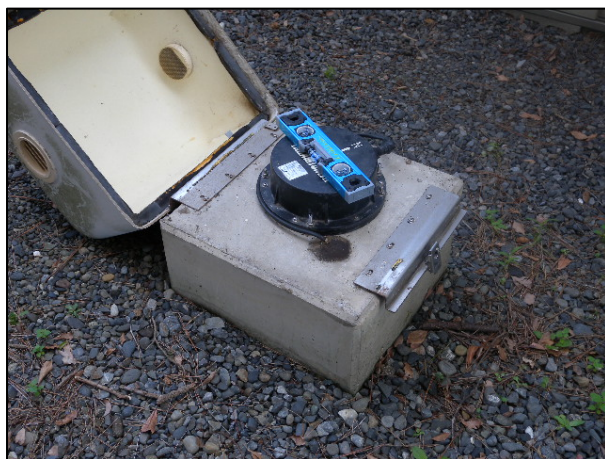
写真2 「牧之原市相良」震度観測点の観測環境調査（異常なし）

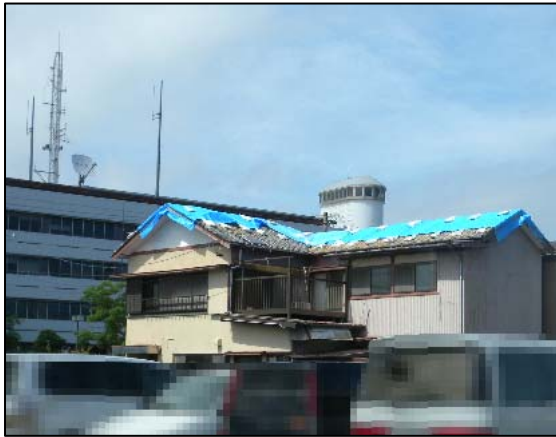
| 震度観測点 | 発表震度 | 周辺の被害状況 |
|---|---|---|
| 牧之原市相良 | 6 弱 | 観測点付近の民家において屋根瓦が落下[写真 3] |

写真3 牧之原市相良震度観測点付近  
屋根瓦が落下しブルーシートで補修

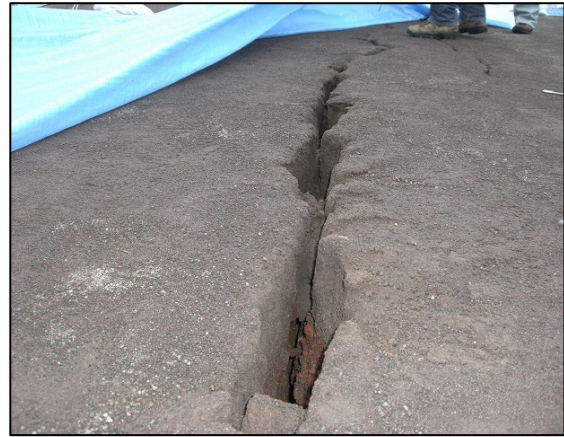
| 震度観測点 | 発表震度 | 周辺の被害状況 |
|---|---|---|
| 伊豆市市山 | 6 弱 | 観測点の北 2 km 付近にある伊豆市天城中学校のグラウンドにおいて地割れが数箇所発生 [写真 4] |

写真4 伊豆市天城中学校のグラウンド  
地面の亀裂（伊豆市市山観測点の北2km 付近）  
グラウンド北側長さ約80m、幅約20mの範囲に地  
割れが数箇所発生

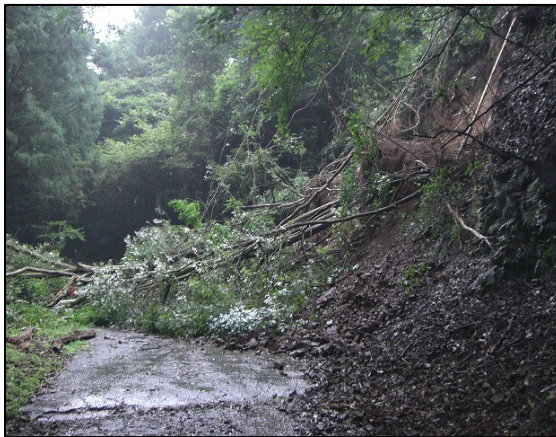
| 震度観測点 | 発表震度 | 周辺の被害状況 |
|---|---|---|
| | | 観測点の北東 500m 付近にある伊豆市山田川林道において土砂崩れが発生 [写真 5] |

写真5 伊豆市山田川林道  
土砂崩れ（伊豆市市山観測点の北東500m 付近）  
幅約15m、高さ約15m にわたり土砂崩れが発生

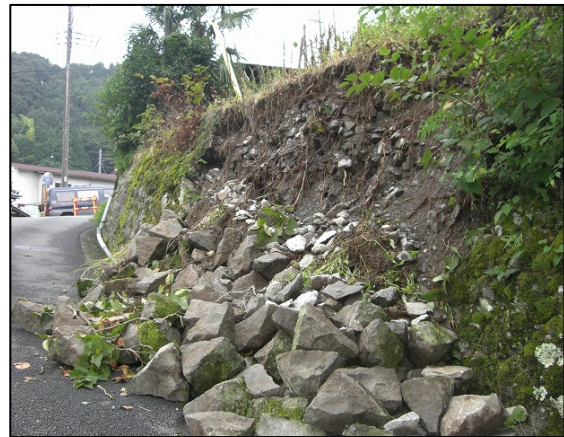
| 震度観測点 | 発表震度 | 周辺の被害状況 |
|---|---|---|
| | | 観測点の南 1.2km 付近にある伊豆市西平地区の石垣が崩落 [写真 6] |

写真6 伊豆市西平地区の石垣  
石垣崩落（伊豆市市山観測点の南約1.2km 付近）  
西平地区で石垣が崩れ道路にまでかかっていた。

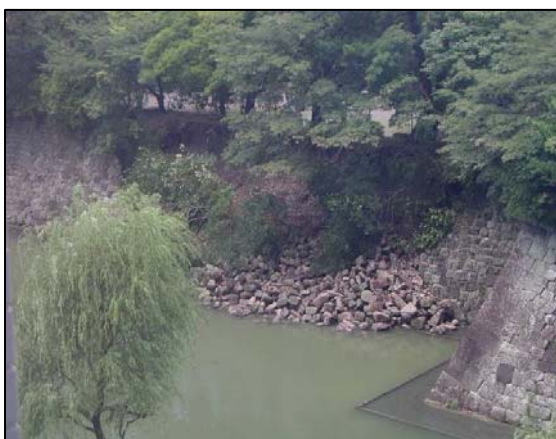
| 震度観測点 | 発表震度 | 周辺の被害状況 |
|---|---|---|
| 静岡葵区駒形通 | 5 強 | 観測点の北東 1.6km 付近にある駿府城跡の石垣が崩落 [写真 7] |

写真7 静岡市葵区駿府城跡  
石垣が崩落（静岡葵区駒形通観測点の北東1.6km  
付近）

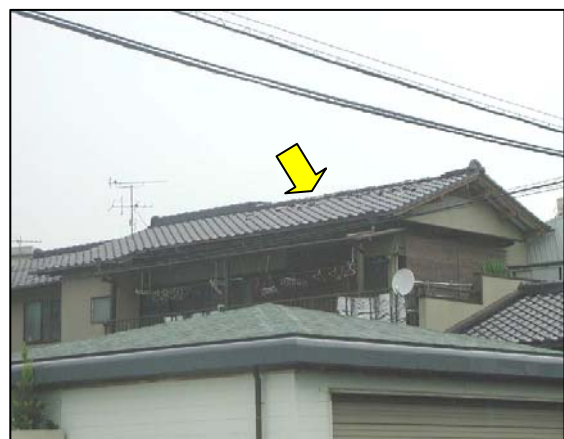
| 震度観測点 | 発表震度 | 周辺の被害状況 |
|---|---|---|
| 静岡駿河区曲金 | 5 強 | 観測点付近の民家において屋根瓦破損 [写真 8] |

写真8 静岡駿河区曲金震度観測点付近  
屋根瓦が破損（矢印箇所）
