## 平成24年5月6日に発生した竜巻について（報告）

## 2 平成 24 年 5 月 6 日に発生した竜巻

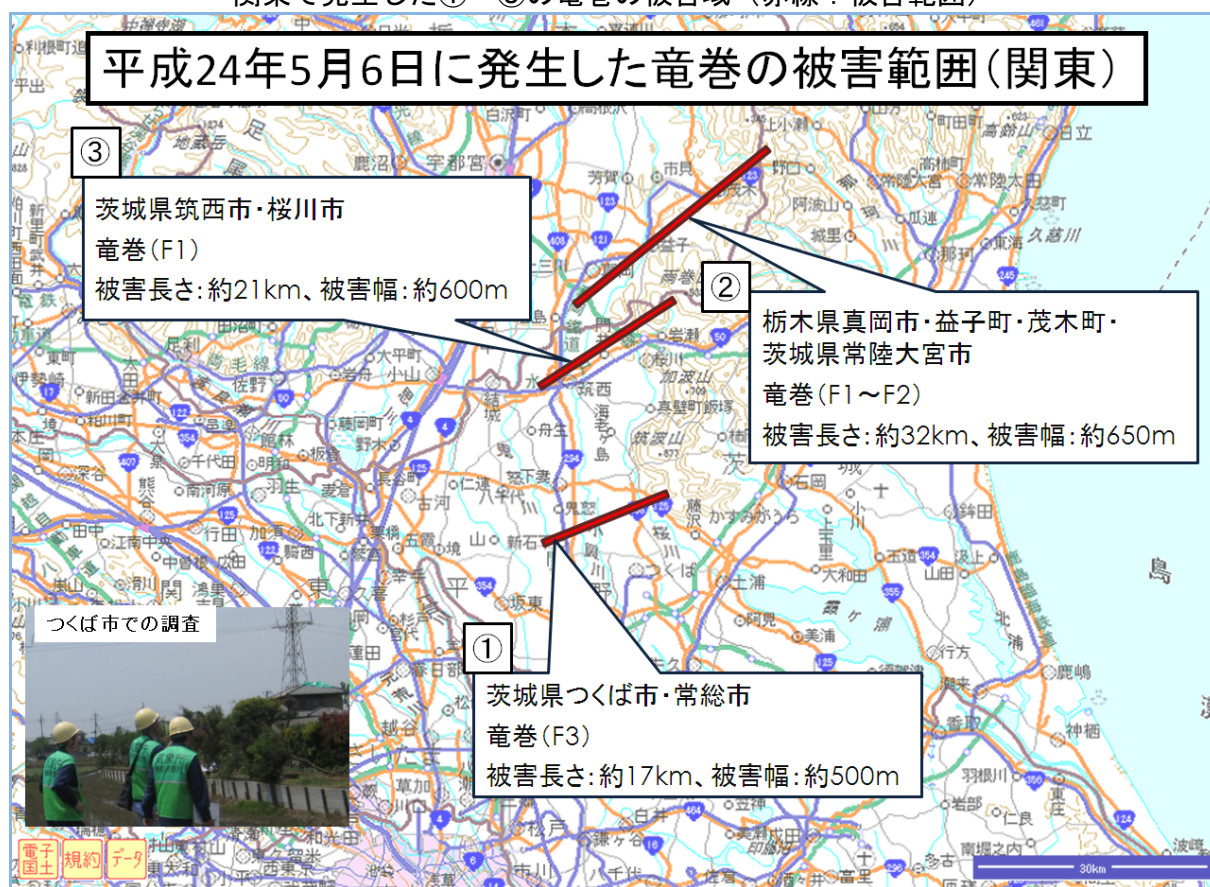
関東で発生した①～③の竜巻の被害域（赤線：被害範囲）

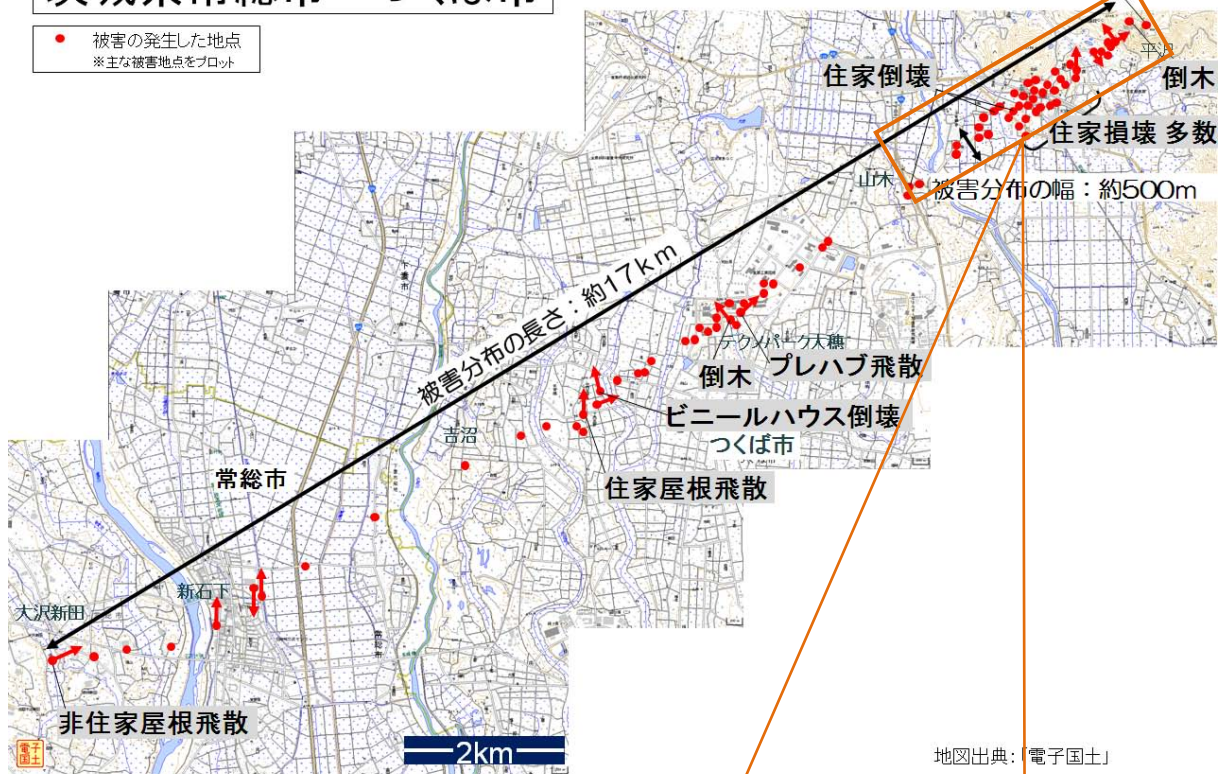
## 茨城県常総市～つくば市

この突風の強さは、藤田スケールで **F3** と推定した。

- ・ **F3** を示唆する、基礎ごと転倒した住家があつた。
- ・ 基礎ごと転倒した住家の周囲に、屋根が全て飛散した住家など **F2** に相当する被害が複数あつた。

この突風による被害範囲は、長さ約 **17km** 、幅約 **500m** であつた。

● 被害の発生した地点  
※主な被害地点をプロット

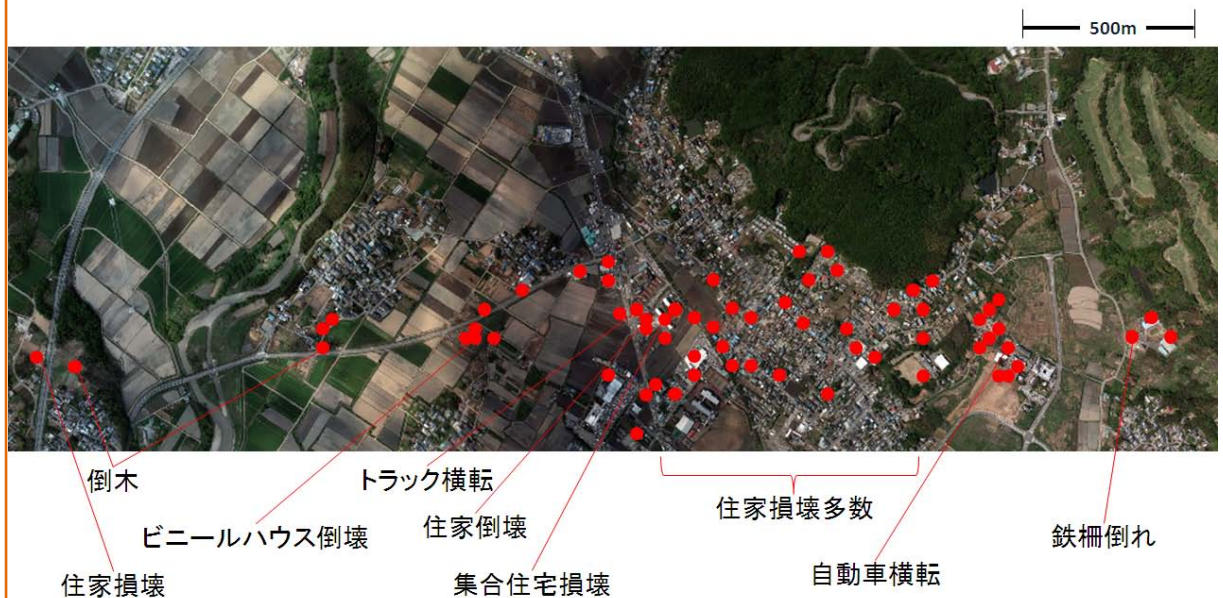
## 茨城県つくば市北条地区周辺の主な被害状況

- ・ 基礎ごと転倒した住家を対象とした複数の研究機関の計算結果では、この場所の局地的な風速の推定値として、**F2**～**F4** に相当する値が得られた。

- ・ 計算結果による局地的な風速の推定値を参考に、被害程度の連続性を考慮し、**F3** の可能性が最も大きいと推定した。

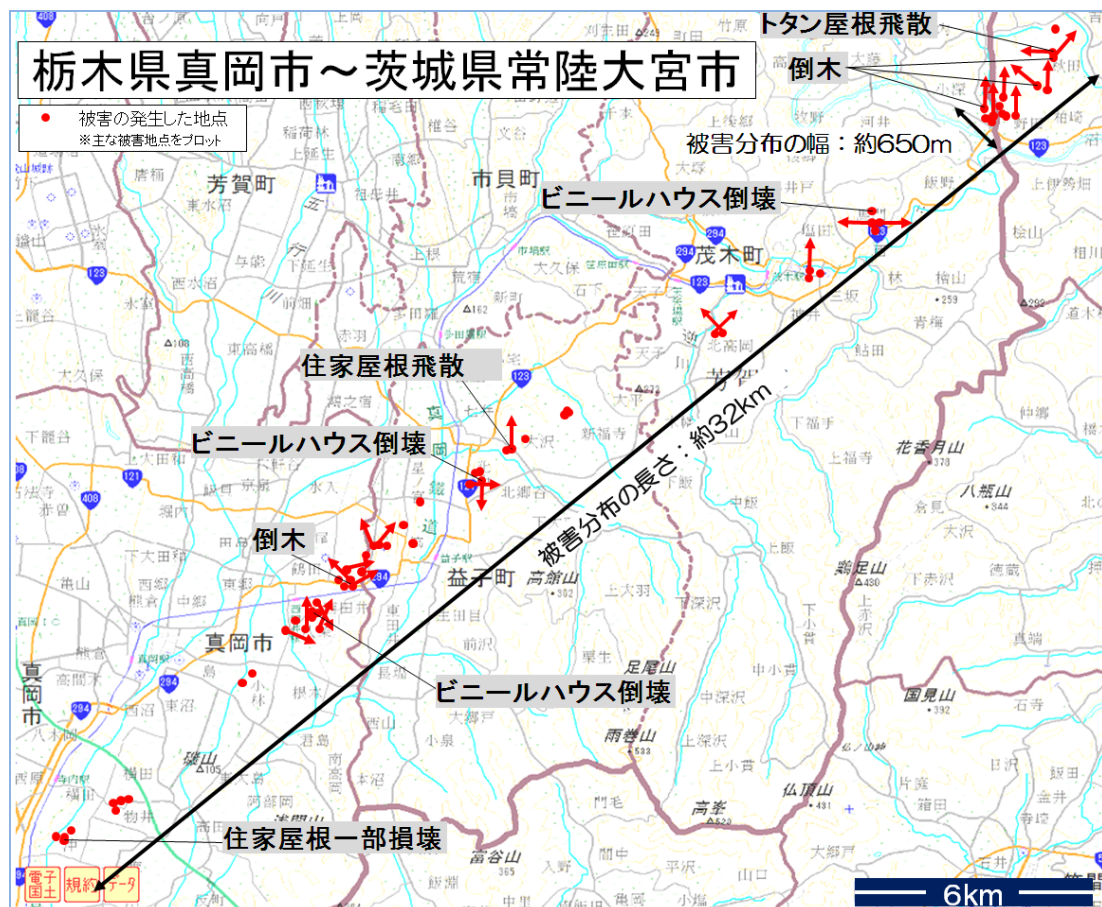
5 月 6 日 12 時 40 分頃に発生したと推定される突風により、栃木県真岡市沖、益子町、茂木町及び茨城県常陸大宮市秋田にかけて、住家損壊などの被害が発生した。

この突風の強さは、藤田スケールで F1～F2 と推定した。

- ・住家の全壊が複数あったが、周囲の状況から F2 との特定には至らなかった。
- ・複数の住家において屋根瓦の飛散があった。
- ・複数の住家で窓ガラスの割れる被害があった。

この突風による被害範囲は、長さ約 32km 、幅約 650m であった。

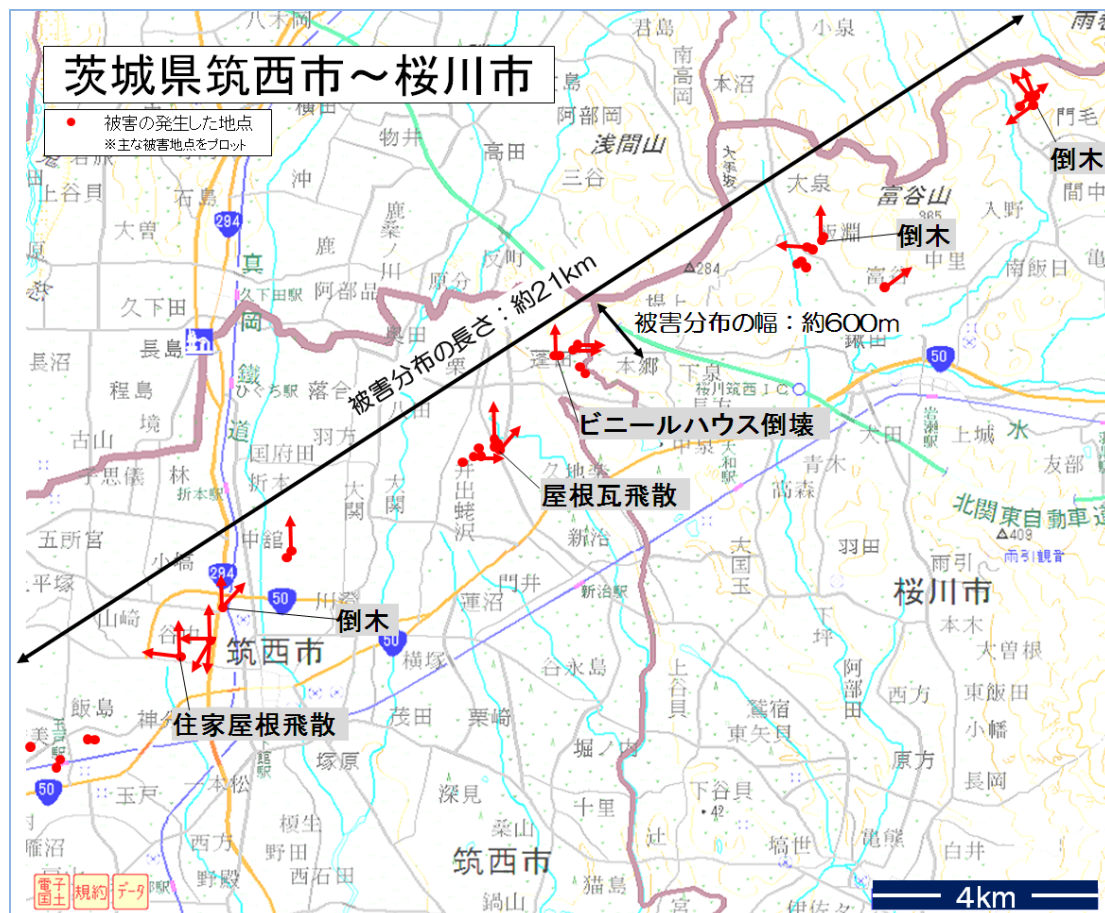
5 月 6 日 12 時 30 分頃に発生したと推定される突風により、茨城県筑西市玉戸から桜川市門毛にかけて、住家損壊やビニールハウス倒壊などの被害が発生した。

この突風の強さは、藤田スケールで F1 と推定した。

- ・樹木の幹折れが複数見られた。
- ・ビニールハウスの倒壊が複数あつた。

この突風による被害範囲は、長さ約 21km 、幅約 600m であつた。

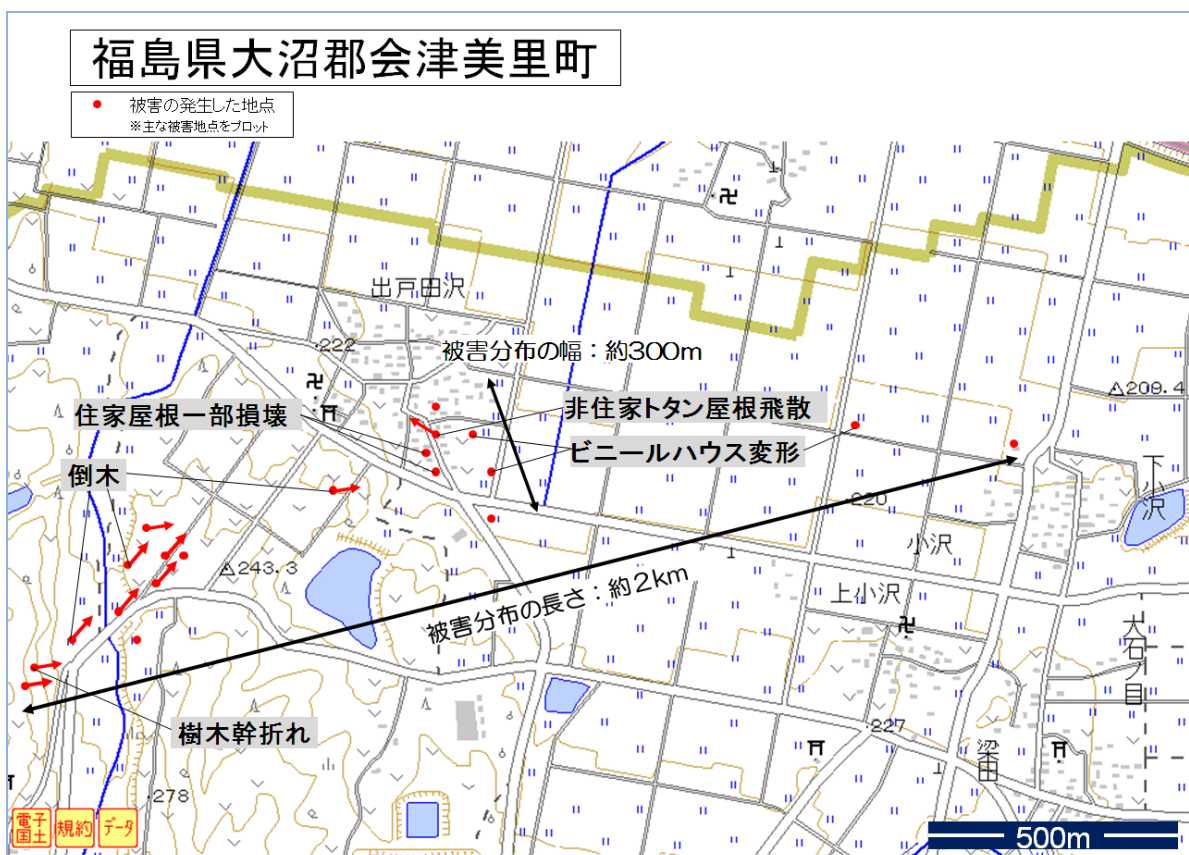
5 月 6 日 11 時 20 分頃に福島県大沼郡会津美里町沼田地区から小沢地区にかけて突風が発生し、ビニールハウスの倒壊や住家のトタン屋根がはがれるなどの被害が発生した。

この突風の強さは藤田スケールで F0 と推定した。

- ・複数の住家でトタン屋根がはがれた。
- ・細い樹木の幹折れが複数あった。
- ・ビニールハウスの損壊が複数あった。
- ・ビニールハウスの倒壊があったが、周囲の被害状況から F1 の可能性は低いとみられる。

この突風による被害範囲は、長さ約 2km 、幅約 300m であった。
