台風第 15 号に伴い発生した突風について  
～気象庁機動調査班による現地調査の結果（速報）～

台風第 15 号の接近に伴い、令和 7 年 9 月 5 日に静岡県、茨城県、高知県で発生した突風について、気象庁機動調査班（JMA Mobile Observation Team:JMA-MOT）を派遣して行った現地調査の結果（速報）をとりまとめました。

台風第15号に伴い発生した突風（令和7年9月5日）

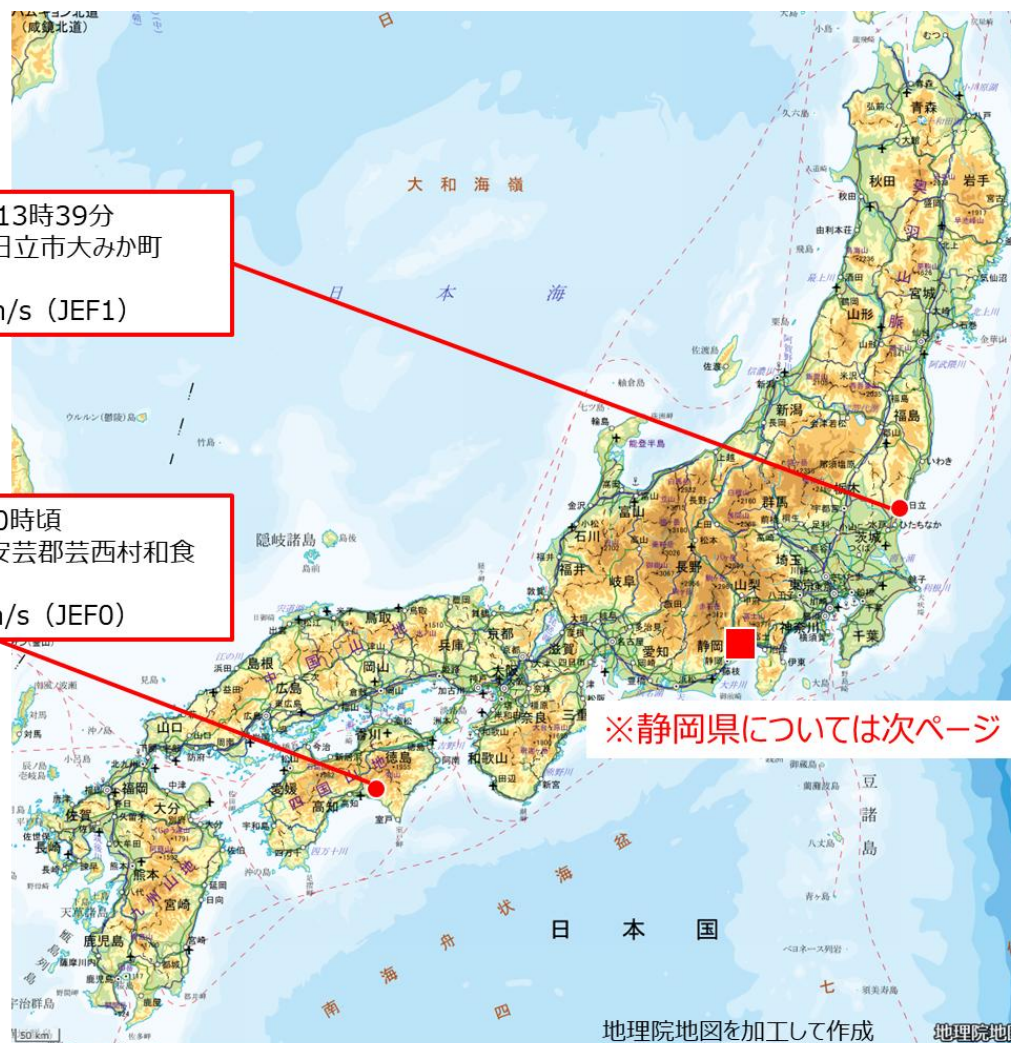
13 時 39 分に茨城県日立市大みか町（おおみかちょう）で発生した突風の種類は竜巻と認められます。その強さは風速約 50m/s と推定され、日本版改良藤田スケールで JEF1 に該当します。

発生日時：9月5日13時39分  
発生場所：茨城県日立市大みか町  
突風の種類：竜巻  
突風の強さ：約50m/s（JEF1）
