令和8年8月28日  
気 象 庁  
気 象 研 究 所  
東 京 管 区 気 象 台  
静 岡 地 方 気 象 台

## 令和7年9月5日に静岡県で発生した突風に関する調査報告書

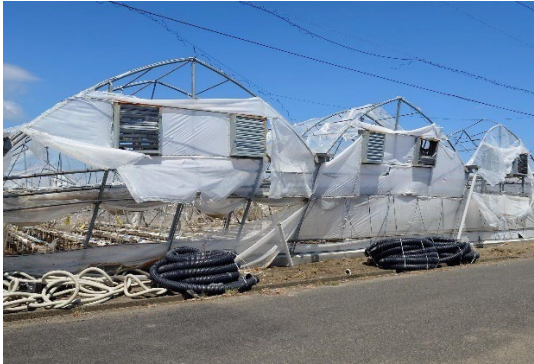
① パイプハウス鋼管の変形（南から北に撮影）

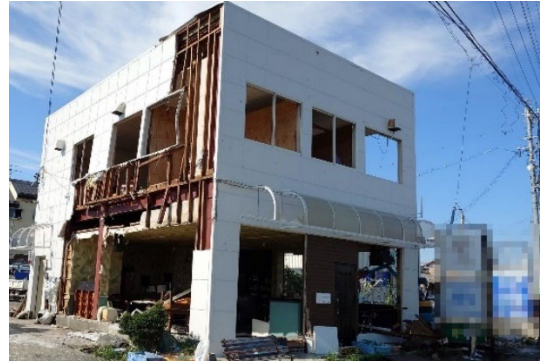
- ・鉄骨系店舗の外壁材の飛散

- ・DI：鉄骨系プレハブ店舗
- ・DOD：外壁材の変形・浮き上がり（代表値）

② 鉄骨系店舗の外壁材のはく離（南から北に撮影）

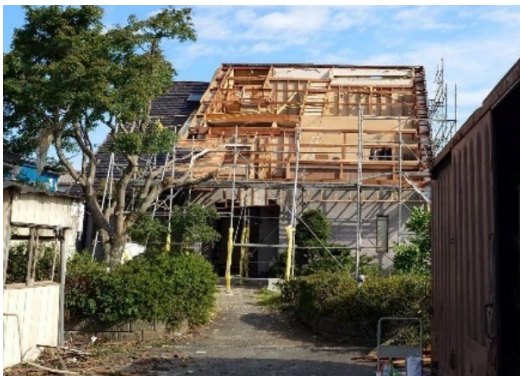
③ 木造住宅の小屋組の損壊（北西から南東に撮影）

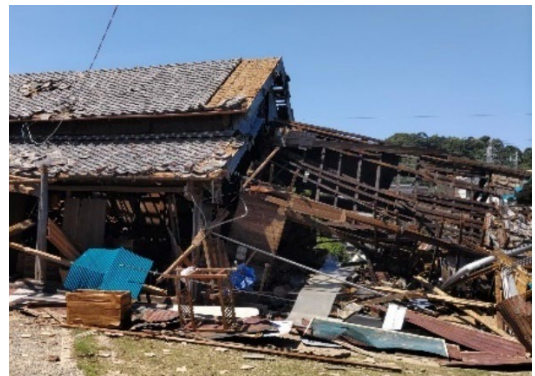
④ 木造住宅の倒壊（南東から北西に撮影）

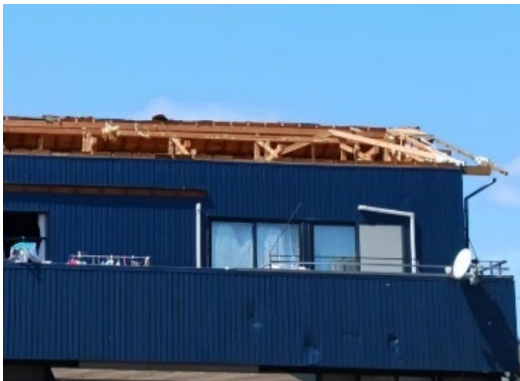
⑤ 木造住宅の小屋組の損壊（南東から北西に撮影）

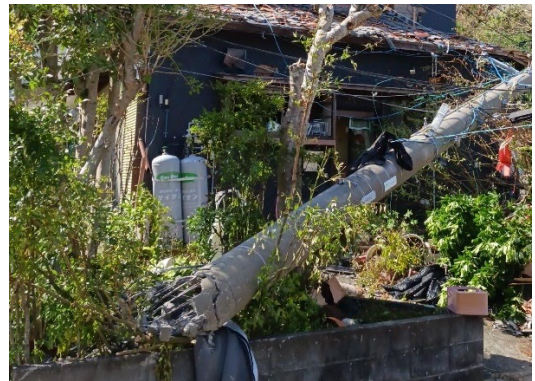
⑥ 電柱の折損（南東から北西に撮影）

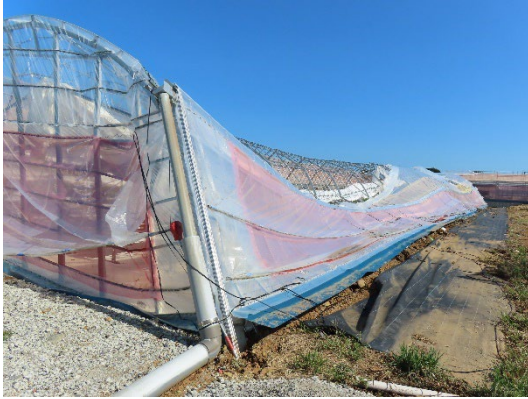
⑦ パイプハウスの倒壊（北から南に撮影）

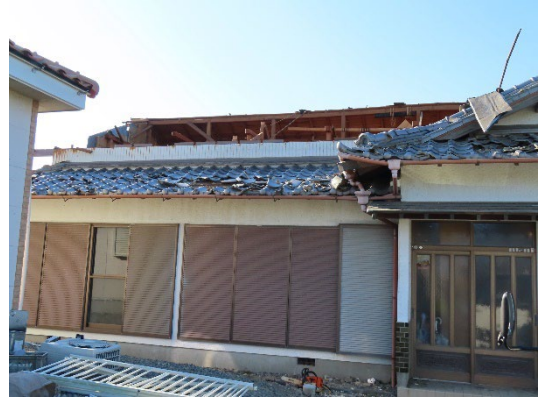
⑧ 木造住宅の小屋組の損壊（南東から北西に撮影）

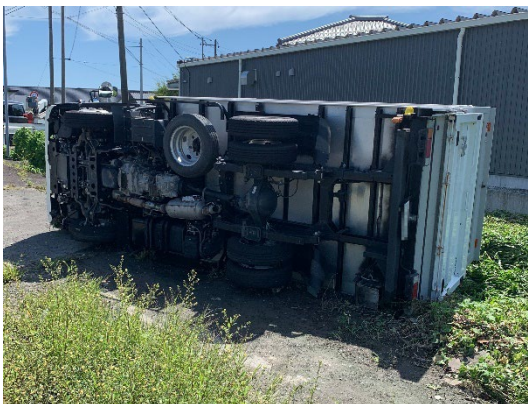
⑨ 大型自動車の横転（北東から南西に撮影）

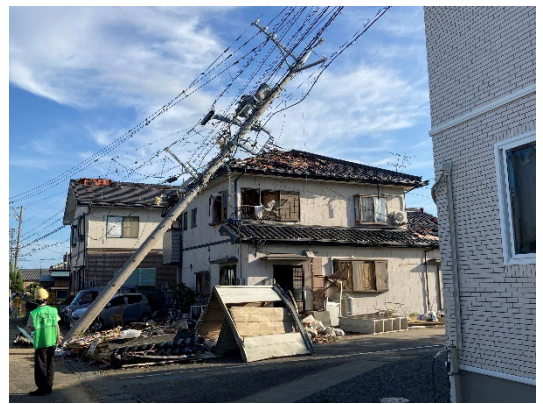
⑩ 電柱の折損（北から南に撮影）

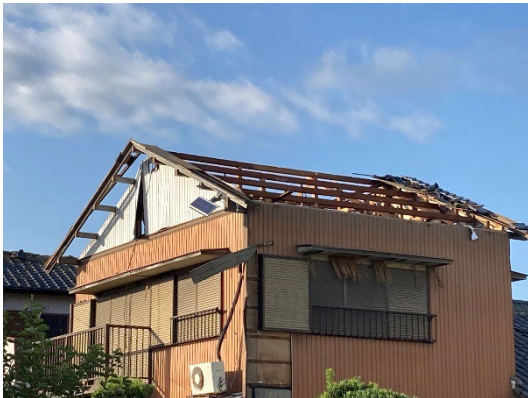
⑪ 木造住宅の小屋組の損壊（南から北に撮影）

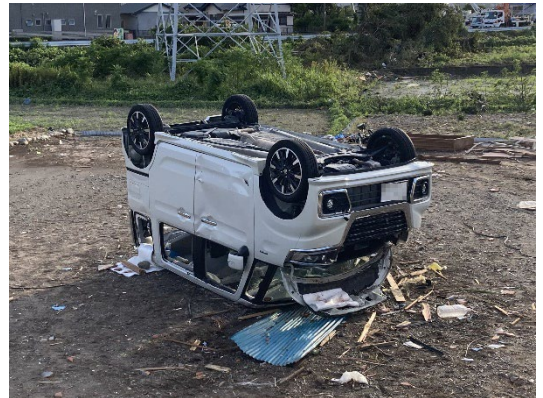
⑫ 軽自動車の横転（北東から南西に撮影）

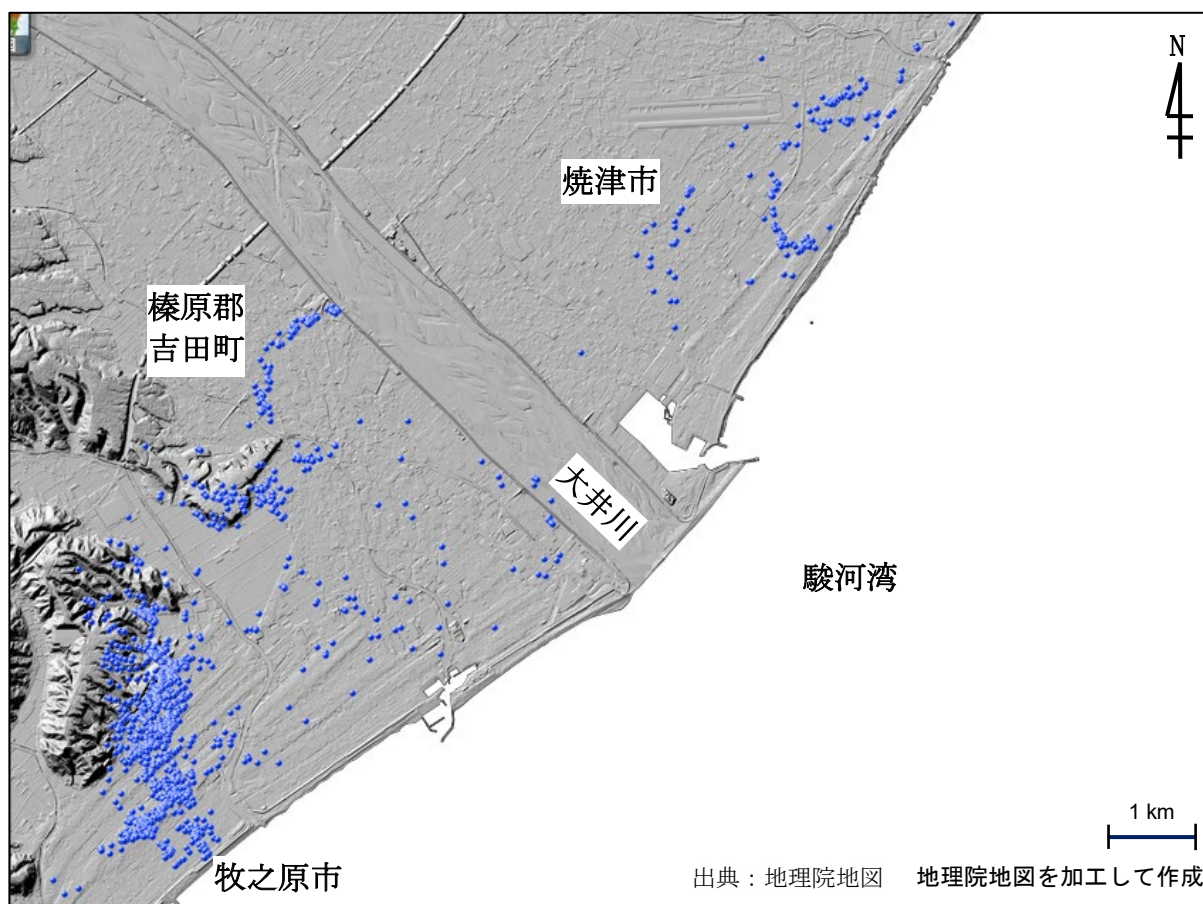
令和 7 年 9 月 5 日 静岡県牧之原市から榛原郡吉田町及び焼津市で発生した  
竜巻等突風による被害分布

本地域における被害分布の形状は極めて複雑であるため、その全容把握のために気象研究所が航空機による写真撮影を実施した。下図は航空写真から求めた被害分布（青点）である。被害地点のほとんどが竜巻の経路と考えられる複数の曲線的な帯状の領域に集中していること、被害域が広範囲であること、牧之原市の山林における倒木の向きが、数十 m 離れるだけで急激に変化していたことから、Fujita (1971)の提案する多重渦竜巻（参考資料参照）による被害であった可能性が示唆される。このことは、現地調査において、複数の渦が通過したとの証言があったことから裏付けられる。「4 気象レーダーによる渦の解析」に示すように、本被害域では竜巻より大きな直径 1～2 km 程度の複数の渦が気象レーダーで観測されている。多重渦竜巻であった場合、その個々の小渦による被害域は互いに重なっており、小渦の数、個々の小渦の強さ、被害の長さ、幅を求めることはできない。また、竜巻以外の突風による被害が重なっている可能性も否定できない。平成 24 年（2012 年）5 月 6 日に発生した常総市からつくば市にかけての竜巻（突風の強さ F3）の被害域が、積乱雲の移動方向に沿った帯状であったことと比較して、本事例の被害域は広範囲であり、特異な形状であった。このように複雑な被害分布は、国内で前例のないものであり、今後の研究によって、解釈は変わる可能性がある。

本地域における被害分布も、（Ⅰ）の牧之原市から榛原郡吉田町の被害と同様に複雑な形状であるため、気象研究所が航空機による写真撮影を実施した。その結果は、（Ⅰ）4の図（9月5日 静岡県牧之原市から榛原郡吉田町及び焼津市で発生した竜巻等突風による被害分布）のとおりであり、牧之原市から榛原郡吉田町の被害と同様に、複数の曲線的な帯状の被害分布であることから、多重渦の竜巻である可能性がある。多重渦竜巻であった場合、その親渦は牧之原市から榛原郡吉田町に被害をもたらした竜巻の親渦と同一である可能性もある。また、竜巻以外の突風による被害が重っている可能性も否定できない。

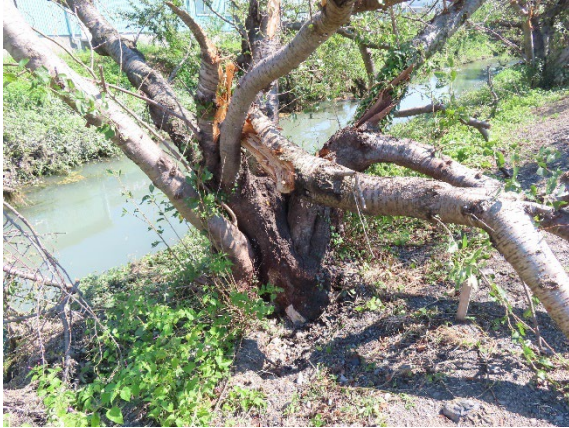
① 広葉樹の幹折れ（南西から北東に撮影）

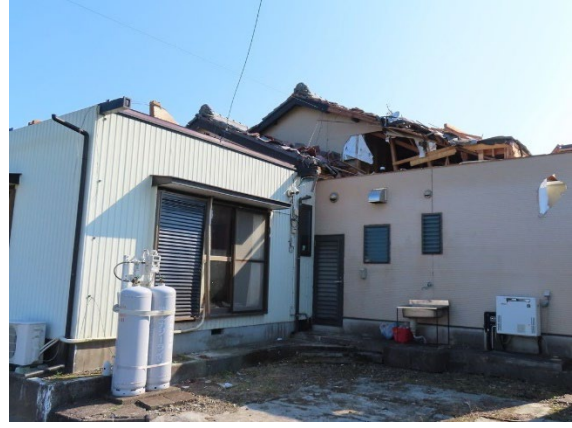
- ・木造住宅の小屋組の損壊

- ・DI：木造の住宅
- ・DOD：小屋組の構成部材の損壊（代表値）

② 木造住宅の小屋組の損壊（北から南に撮影）

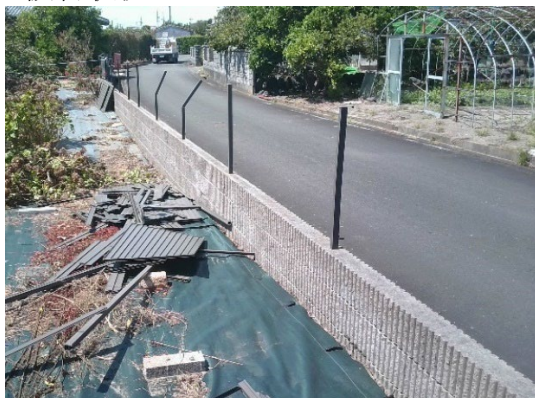
① フェンスの損壊（南東から北西に撮影）

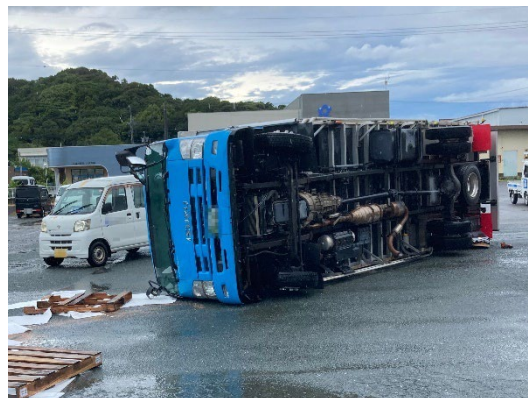
- ・ 大型自動車の横転

- ・ DI：大型自動車
- ・ DOD：横転（代表値）

② 大型自動車の横転（所有者提供）

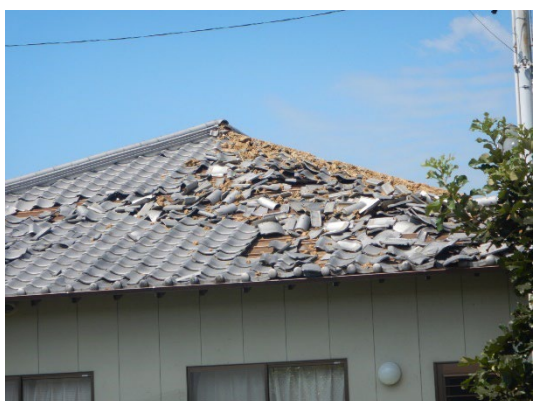
③ 木造住宅屋根ふき材のはく離（東から西に撮影）

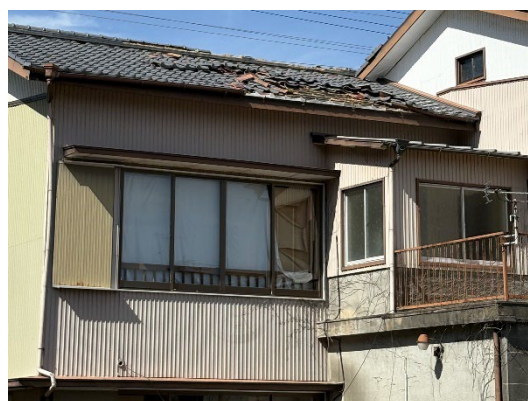
④ 木造住宅屋根ふき材のはく離（南から北に撮影）

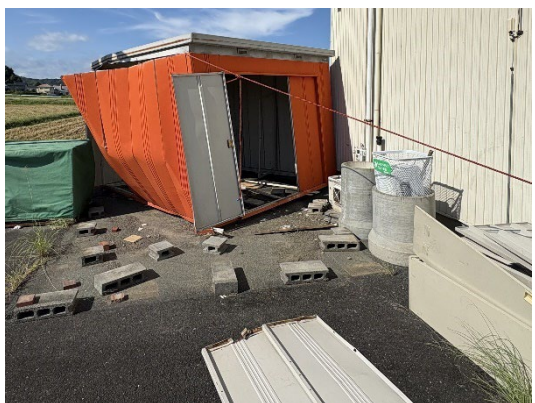
⑤ プレハブ物置の移動（南から北に撮影）

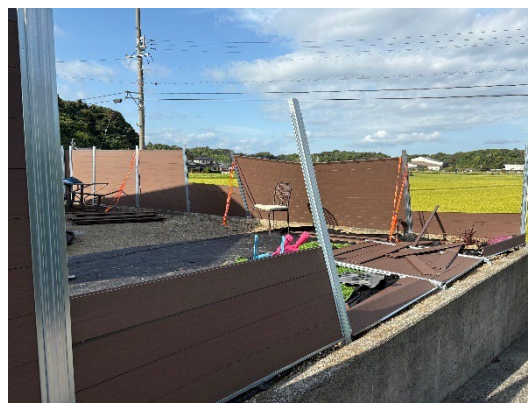
⑥ フェンスの倒壊（南東から北西に撮影）

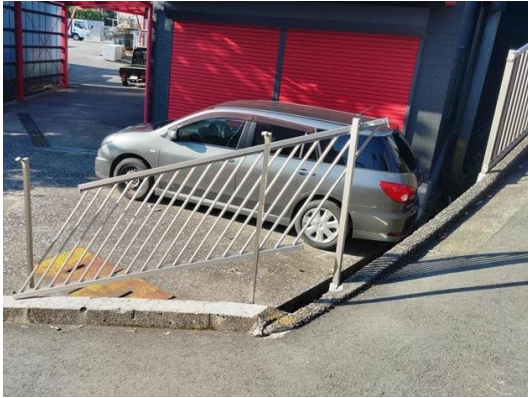
① アルミフェンスの損壊（南から北に撮影）

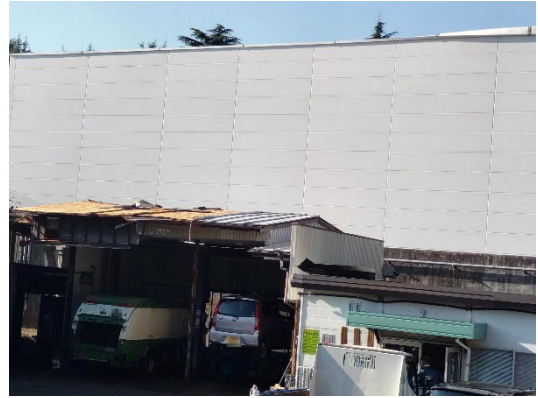
② 車庫及び店舗の屋根ふき材のはく離（南東から北西に撮影）

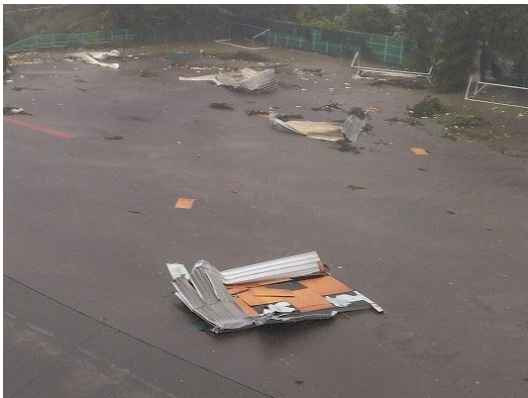
③ 鉄骨系店舗からの屋根ふき材の飛散（静岡県立伊豆伊東高等学校提供）

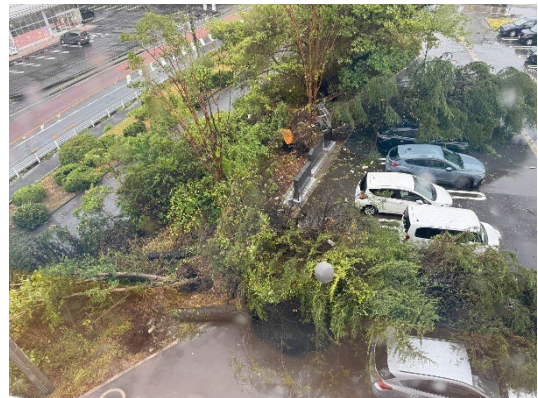
④ 針葉樹の根返り（静岡県立伊豆伊東高等学校提供）

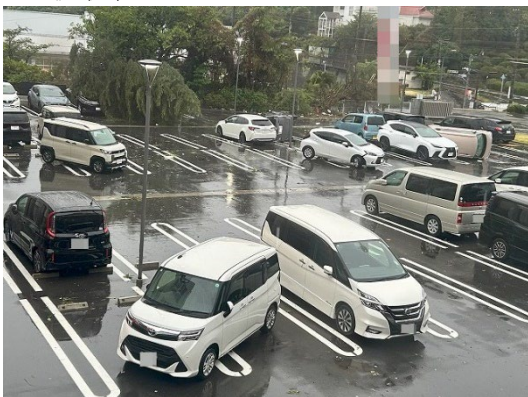
- ・ 普通自動車の横転

- ・ DI：普通自動車（ワンボックス）
- ・ DOD：横転（代表値）

⑤ 普通自動車の横滑り及び軽自動車の横転（静岡県立伊豆伊東高等学校提供）

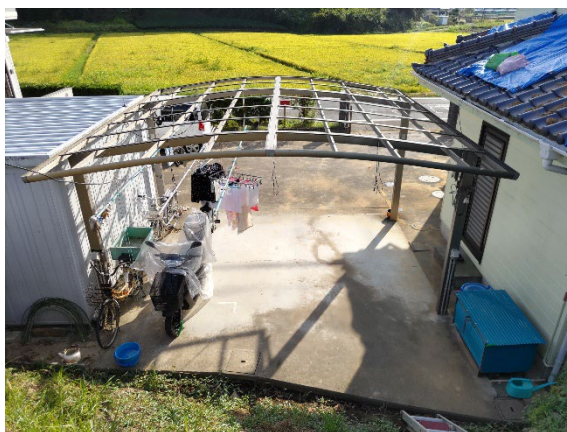
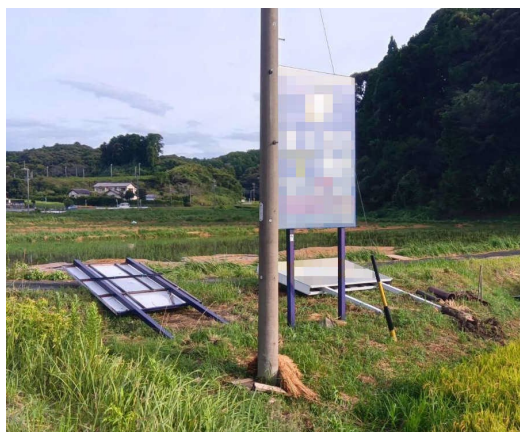
- ・看板の倒壊

- ・DI：地上広告板
- ・DOD：広告板の倒壊（下限値）

①屋根が飛散したカーポート（北東から南西へ撮影）  
②看板の倒壊（北から東へ撮影）
