## 富士山の東北東斜面の地面の陥没と噴気について

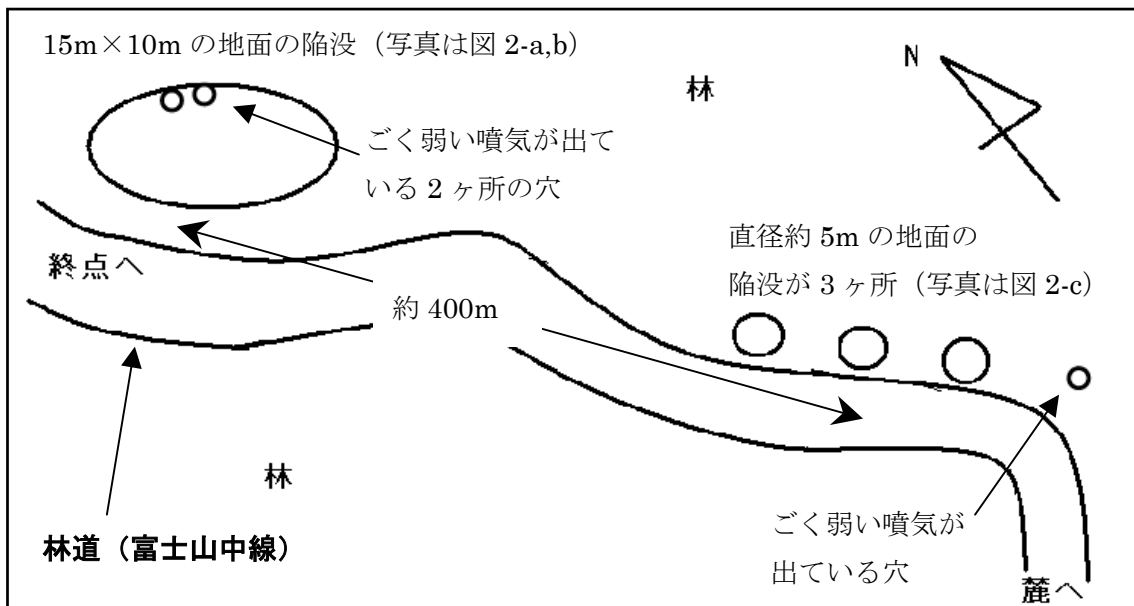
図 1-c 地面の陥没と噴気が確認された穴の相互の位置関係。陥没や穴の大きさ、林道の幅などは実際よりも大きく描かれている。

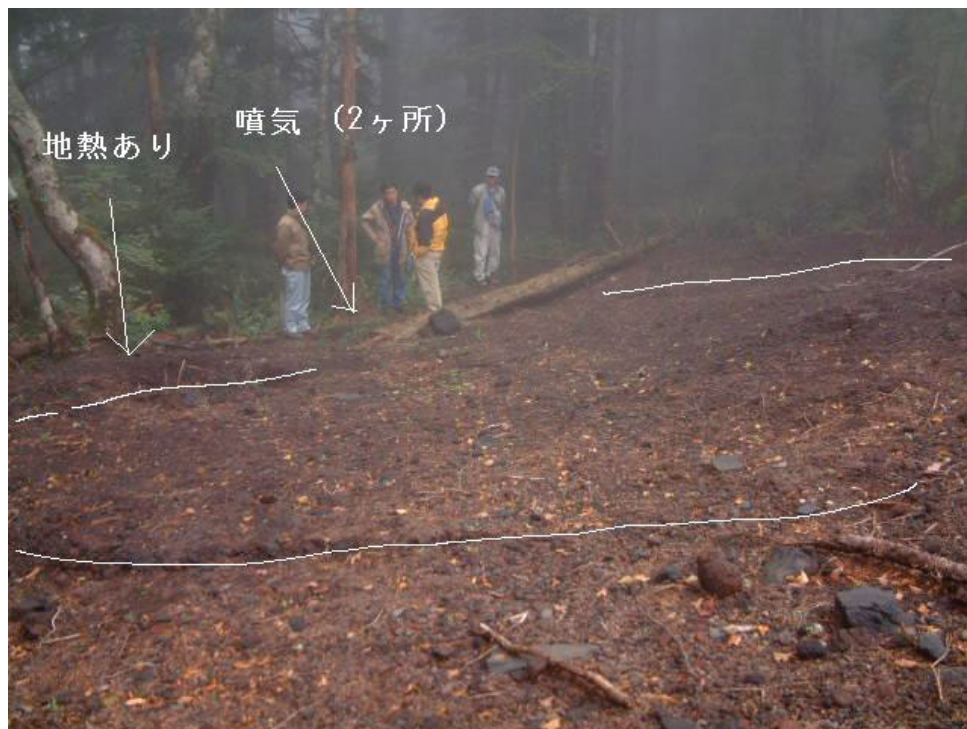
1. 富士山の東北東斜面、小富士の北東約 2km の標高 1530m 付近で、東西約 15m、南北約 10m の楕円形をした深さ 20～30cm の地面の陥没を確認した。その場所は、工事中的の林道（富士山中線）の脇であった。陥没壁に沿った北側内側の数ヶ所に穴があり、内 2 ヶ所でごく弱い噴気を確認された。噴気温度は最高で約 40℃、いずれの噴気の高さも地表上 1m 以下であった。なお、噴気の出ていない穴や周辺の地温は約 15℃であった。
2. さらに同地点から南東に約 400m 離れた地域にも、直径約 5 m のほぼ円形で深さ 30～40cm の地面の陥没を 3 ヶ所で確認した。その場所は、工事中的の林道（富士山中線）の脇であった。また、その周辺でも、ごく弱い噴気を出す穴が 1 ヶ所観測され、噴気温度は約 26℃であった。なお、周辺の地温は約 15℃であった。
3. ガス検知管によるガス分析を行ったところ、いずれの場所でも硫化水素等の顕著な火山性のガスは検出されなかった。
4. また、富士山周辺に設置している地震計や傾斜計等には、特段の異常を示すデータは観測されていない。

図 2-a 確認された地面の陥没の中で最も大きいもの。15m×10m の楕円形。陥没の中の北側（林道から見て奥側）の端にある 2ヶ所の穴から、ごく弱い噴気が上がっていた。また、噴気が上がっている穴の付近には、触れると暖かい領域（地熱地帯）がみられた。

なお、気象庁では、当分の間、噴気の出ている地点の地温等の観測を行い、これらの噴気活動の変化の有無を確認することとしている。

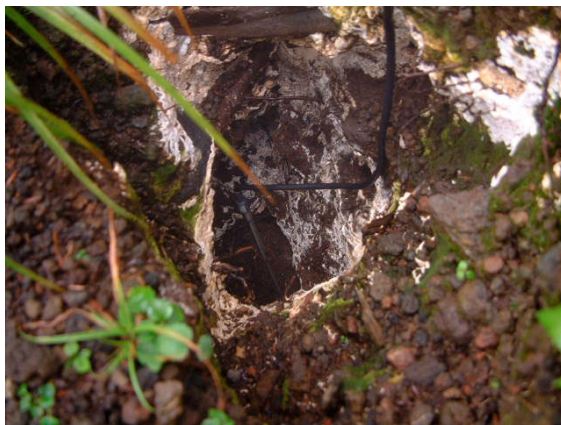
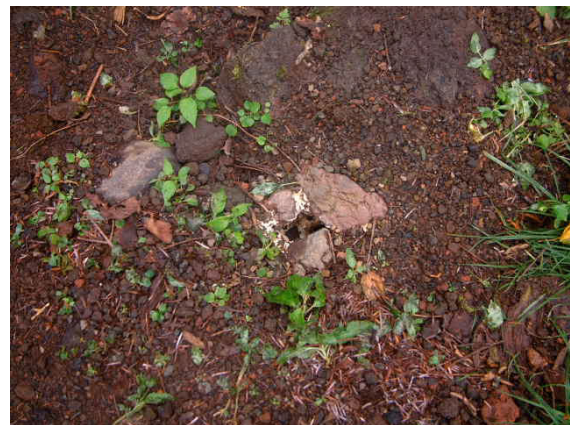
図 2-b 15m×10m の陥没内で噴気を上げている 2ヶ所の穴の拡大写真。大きい方（写真左）は 20cm×50cm で噴気の温度は 34℃、小さい方（写真右）は直径 5cm の円形で噴気の温度は 40℃であった。

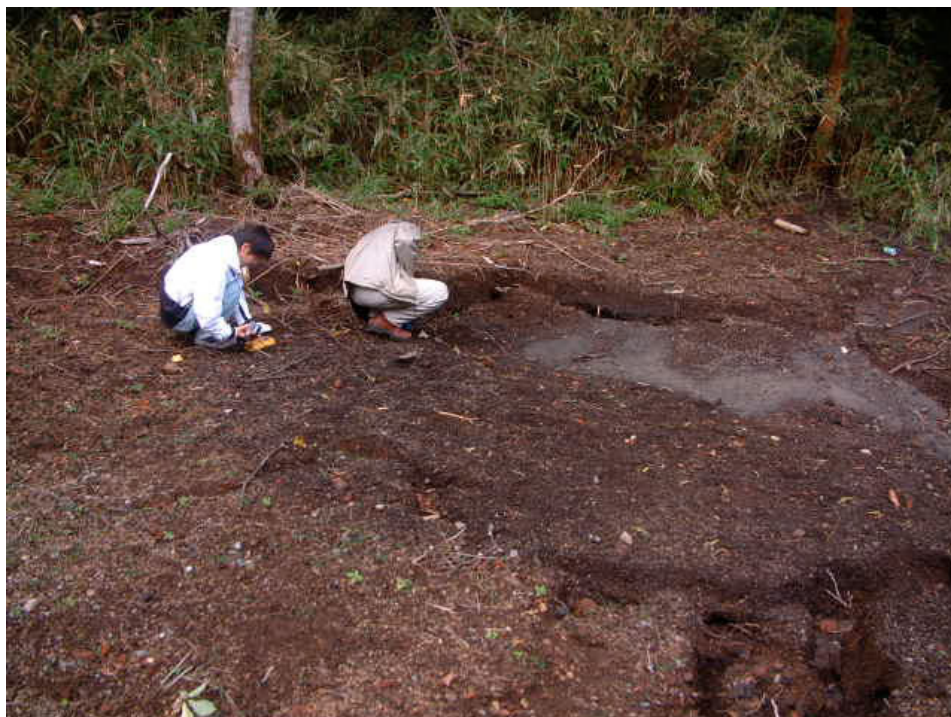
図 2-c 3 つ並んだ地面の陥没のうち最も北側のもの。直径約 5m の円形をしている。  
噴気が出ている穴はないが、地面がわずかに周囲より暖かい部分（温度 18～23℃、  
その他の地面は約 12℃）があった。
