北海道松前郡日の出部落の地すべり調査報告*

函館海洋気象台**

* Hakodate Marine Observatory ; Landslide in Hinode, Hokkaido (Received Apr. 23, 1953)

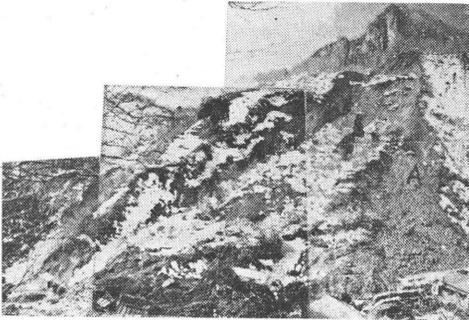
写真 1. 地すべりの前景
地すべりのために、前面の山腹が沈下し、
民家が埋没し(左下すみ)川が走向を変えた
Aは“がけくずれ”(1953年3月5日撮影)

内陸は大部分 500m前後の比較的急傾斜の小山峰からなり、そのすそは約25°~30°の傾斜で海岸に迫っている。このために、沿岸地域の平地はきわめて少ない。現地附近一帯の海岸線は波浪の侵蝕作用を受け、現在では護岸施設がされている。今回の地すべりを生じた日の出部落は、北緯 41°29'48" 東経 140°18'48" の位置にあり、Fig. 2 に示されたとおり、海に臨んだ山間の小部落で、約5°の傾斜面上にある。今回の地すべりは西側にある山腹の一部が部落に向かってすべり落ちたものである (写真 1, 2 参照)。

のものだけについていえば、Fig. 5 に示したとおり幅が最長78m、長さが約130mで、沈下の深さは最深約20~23mである（沈下区域は写真1,5参照）。地すべり後、沈下区域では、多量の泥土が堆積し、降雨時のような泥ねい状況を呈していた。山頂附近は、ほぼ垂直に沈下し、原形を全くとどめていない。また、地すべり当時8分どおり完成していた巨大な

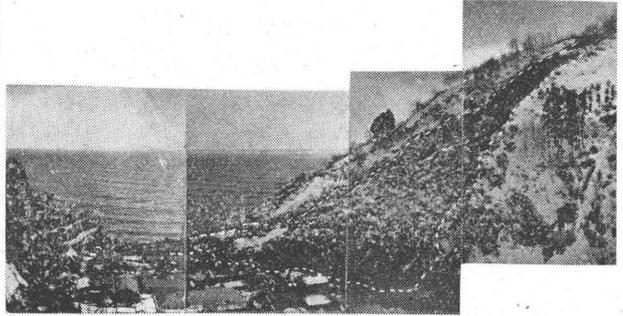
写真 2. 北側台地からみおろした部落全景
右方の山腹にずり落ちた跡(白点
線で囲んだ部分)がみえる
(1953年3月7日15時20分内藤撮影)

り区域内の岩石には、安山岩のほかにも砂礫泥板岩なども観測されたが、数は少ない。このような地質なので、樹木の発育状況は良くない。日の出部落および附近一帯は同じ地質であって、降雨時、融雪期には非常に地盤がゆるんで、くずれやすい状態となる。このために、小規模な地すべりや、がけくずれがいたる所でみられる。たとえば、今回の調査期間中に降雨があり、その翌日、いたる所に、がけくずれや、小さな地すべりが起った(写真2参照)。

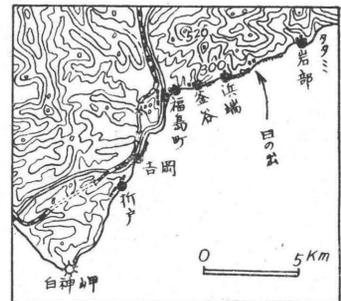
Fig.3. 地すべり地附近の地形

以前に当台で調査したところによると、約45年前、この部落の北東約4kmの“タタミ”(Fig. 3参照)地方に地すべりがあった。その後、昭和23年(1948)5月中旬ごろ、弱震程度の地震があり、日の出川堤防一部にき裂を生じ、同時にこれと接した民家の敷地が徐々に隆起した(高さ60cm, $10 \times 13\text{m}^2$)。このために民家3戸は、土台が屈曲し、取りこわさなければならなくなった。同年7月1日、偶然西側山腹(今回の地すべり区域と同一)にき裂が発見され、時おり、微動や川岸のがけくずれが起った(以上、験震時報第15巻第3号~4号, P.67函館海洋気象台による)。その後、著しい変動はなかったが地すべりは非常に緩慢ながら進行して来たようである。昭和27年(1952)3月4日の十勝沖地震(震度IV)および同年4月12日松前地方に起った局発地震(震度IV)のあった際も、当台の調査によると、日の出部落の土地隆起と西側山腹のき裂は徐々に進行して慢性的地すべり状態を呈していた。

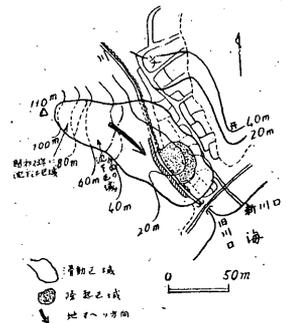
Fig. 5. 地すべり後の状況

今回の地すべり現場の見取図を Fig. 5 に示す(写真1,2参照)。今回の地すべりの結果、日の出川は海岸から約130m上流でせきとめられて東方に大ききう回し、一部は土の下をもぐって傾斜面上を流下し、旧川口から約20m離れた地点で海に注いでいる。以前から隆起を続けていた箇所は、その上に地すべりによって生じたがけくずれの土礫が堆積し、長さ約40m, 高さ約22mの小山となり、その端から埋没した民家の木片などがはみ出している。滑動区域は今回

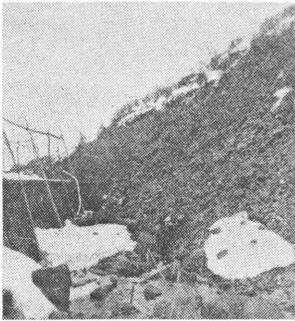
写真 3. 地すべりでせきとめられた日の出川

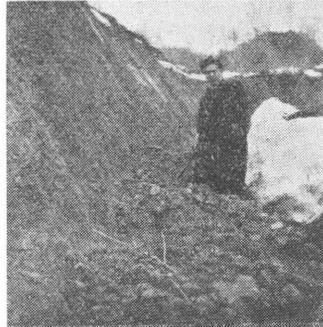
写真 4. 7 合目附近のずり落ち

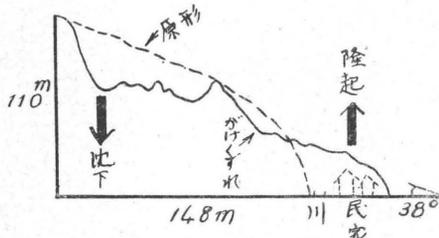
Fig. 6. 地すべり地の側面略図

コンクリート堤防は長さ 8~10m に分断され、旧位置から約40m移動していた。Fig. 6 に地すべりの側面図を示す。

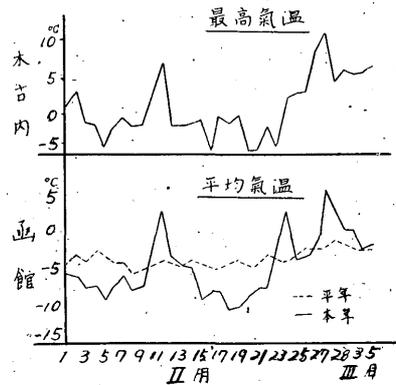
低かったが、2月11日および2月下旬は平年より高かった (Fig. 7 函館の平均気温)。同時に、平年より高温であった日に2月としては珍しい降雨があった。このため、このころには、かなりの融雪量があったことは Fig. 8 木古内の積雪をみても明らかである。これによると、中旬では3日間に22cm、下旬では3月にかけて10日間で55cmの融雪を示している。これらの降雨と融雪により多量の雨水が土中に浸透したものと推察される。気象状況と地すべりの経過を対照してみると、高温と降雨(したがって融雪浸透)の直後に、土地の変動の兆候があらわれている (Fig. 8参照)。

Fig. 7. 1953年2月1日～3月5日の木古内の最高気温と函館の平均気温

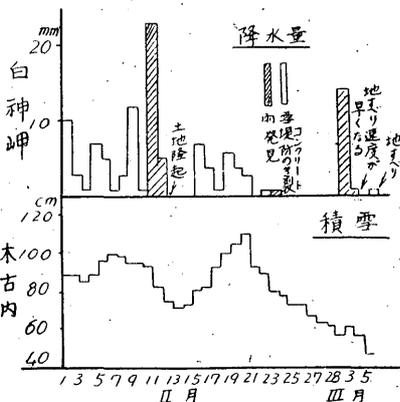
Fig. 8. 1953年2月1日～3月5日の白神岬の降水量と木古内の積雪

§ 2 で述べたように、日の出部落近辺では、降雨、融雪などには非常にくずれやすい地質なので、今回の地すべりについては、おそらく2月10～11日、3月2日の降雨、融雪が直接の誘因であろうと思われる。従来、地すべりと降雨、融雪浸透などによる雨水の関係については、いろいろと検討されているが、今回の日の出部落の地すべりも、このケースに属するものであろう。ただ、慢性的地すべりが急性化した点については、今後、さらに検討を要する。
