昭和30年(1955)7月27日徳島県南部の地震踏査報告*

徳島測候所**

まえがき

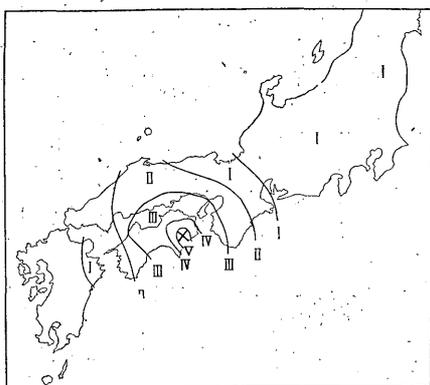
Fig. 1. 各地の震度

各地の震度分布は Fig. 1 に示すとおりで、最大震度は震央付近でVである (Tab. 2 参照)。これから震度~震央距離曲線を描くと、Fig. 2 のようになる。また、坪井の新公式から地震の規模を算出すると6.0となる。

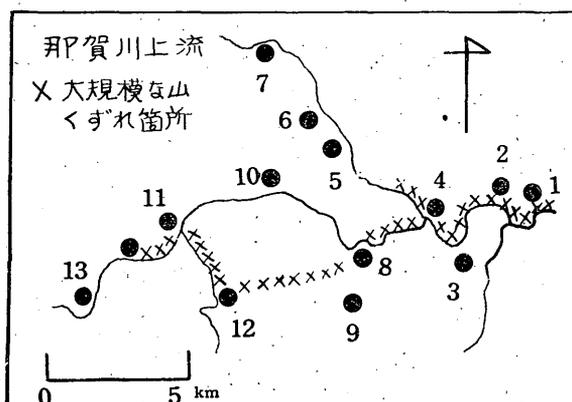
Fig. 4. 那賀川上流域の大規模な山くずれ箇所

本震直後の7月29日から8月4日までに震央の北側の那賀川上流域 (Fig. 4)、および南側の海部川上流域 (Fig. 5) の周辺各部落の被害状況を踏査した。その結果を次表に示す。

- 1) 小浜, 2) 長安口, 3) 春森, 4) 出合, 5) 坂州, 6) 追立, 7) 沢谷, 8) 平谷,
9) 丈ヶ谷, 10) 市宇, 11) 海川口, 12) 海川, 13) 出原

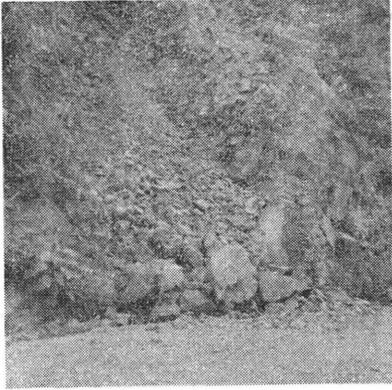
Fig. 5. 小浜村のがけくずれの状況

地名	図上の番号	震度	地変	建造物の被害	地鳴その他	付近の地層
宮浜村 小浜	1	V	がけくずれ2, 道路上のき裂6 (Fig. 5, 6参照).	宮浜中学校の壁のはがれ落ち2.	ドドンという音とともに激しい上下動, 時計止まる.	泥板岩
小浜・出合間	1~4	—	随所に山くずれと道路の破壊起り, 一時通行不能.	—	出合付近で落下岩石により, 死者1, 重傷者2, 春森(図上第3点)付近で重傷者2, 長安口(図上第2点)で重傷者2 (Fig. 7参照).	灰色および緑色の泥板岩.
出合	4	V	山腹の山道に東西方向, 長さ約7m, 幅4cmのき裂.	人家の南向きの石がき一か所長さ約2m倒壊.	ゴーという音とともに上下動, 時計止まり, たなの上の物品落下.	泥板岩
出合・坂州間	4~5	—	山くずれ2, 小がけくずれ随所.	—	—	—
坂州	5	IV	—	石がきの一部倒壊4~5.	ゴーという音ののち, 上下動, 時計の停止, たなの上の物品の落下など皆無.	—
坂州・沢谷間	5~7	—	追立(図上第6点)以南に山くずれ随所, 以北皆無.	山腹から岩塊落下, 追立ダム監視所の屋根破壊.	—	追立以南はもろくて弱い中生界の泥板岩. 以北は堅い古生界の凝灰岩石灰岩.
沢谷	7	IV	—	傾斜地の墓地の墓石中転倒, 回転皆無. 台石上の茶わん4と北側に落下.	南方からザーという地鳴ののち, 上下動. 従来この地域は有感地震1回/週, 最近は特に多くなり, 本震後余震2回/日.	古生界の砂岩礫岩が多い.

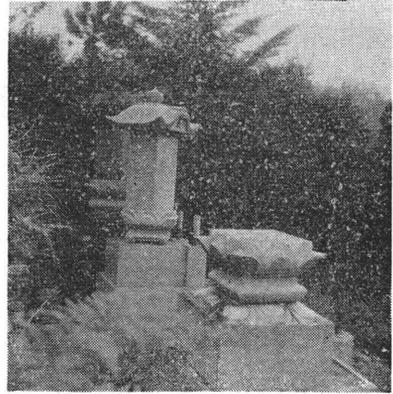
Fig. 8. 平谷における墓石の転倒, 回転

地名	図上の番号	震度	地 変	建造物の被害	地 鳴その他	付近の地層
平谷村出合平谷間	4~8		山くずれ随所・通行不能箇所7. 道路の決潰3, 道路に東西方向のき裂.	—	—	那賀川にそって東西にもろくて弱い灰色の中生界の泥板岩層.
平谷	8	V	道路にき裂.	電柱一本倒れ, 電燈線電話線切断. 山の中腹の墓地の120墓石中70が倒れ, 30%が回転. 倒れた方向は大部分北ないし南むき. 西から北へ45° くらいの回転のもの全体の2/3. 他は南145° くらいの回転 (Fig. 8 参照).	ゴーという音とともに南北動, ついで激しい上下動. 北むきに掛けた時計止まり, 東むきものは止まらず. 丈ヶ谷(図上第9点)で落石のため2名負傷. 雑貨店の商品ほとんど倒れ, たなの物品落下.	—
平谷・市宇間	8~10	—	がけくずれ箇所4.	石がきの倒壊2.	—	—
市宇・海川口間	10~11	—	随所がけくずれ.	—	—	—
海川・平谷間	12~8	—	道路にそっていたるところにき裂. 山くずれ箇所多く, バスの通行不能.	高さ10 m, 幅15 mにわたる山くずれのため海川付近のトンネル埋没.	ゴーという音とともに立ってられないほどの激しい上下動. 成瀬では田のうねにき裂がはいり, 泥水がふき出たそうである.	—
上木頭村海川口・海川間	11~12		道路上, 岩塊の落下した箇所5. 軽度のがけくずれ随所.	—	—	緑~灰色の泥板岩.
海川	12	V	道路の所々に長さ5 m, 幅4 cm くらいのき裂. 高さ4 m, 幅5 m くらいの山くずれ3.	墓石3基のうち1基がS 15°Wに回転.	—	—
木頭村出原	13	V	軽度のがけくずれ所々.	石がきの倒壊. 墓石70基中2基がS 70°E 方向に転倒, 8基がS 50°E に回転, 5基が南または北に傾く. (Fig. 10 参照).	ゴーという音とともに南方からどしんという感じの水平動, ついで上下動. 南または北むきに掛けた時計は止まったが, 東または西むきに掛けたものは止まらず, たなの上の物品落下.	—

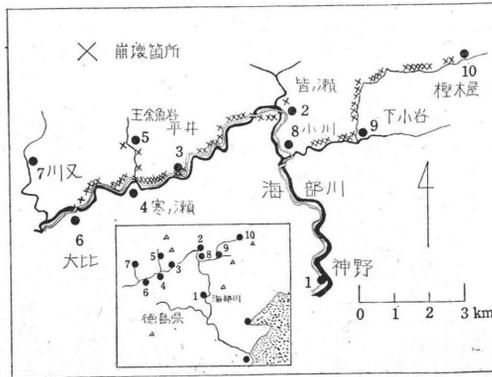
Fig. 11. 海部川上流域山くずれ、がけくずれ箇所分布図

地名	図上の番号	震度	地 変	建造物の被害, その他
神野・皆ノ瀬間	1~2	V	がけくずれ, 路面の数か所にき裂.	皆ノ瀬で家屋の壁にき裂. 墓石は倒れず多少ずれる程度. 石がきの一部崩壊2~3か所. 北または南むきに掛けた時計止まり, 東, 西むきの時計止まらず.
皆ノ瀬・平井・寒ヶ瀬間	2~3~4	V	所々に山くずれ, がけくずれ. 特に後者多く, 落下岩石のため路面全体がおおわれた箇所26. 道路の破壊2~3カ所, 道路に平行した小き裂随所(Fig. 12 参照).	家屋の壁に小き裂. 石がきの一部崩壊. 墓石の倒れたものなく, 多少ずれた程度.
寒ヶ瀬・王余魚谷カレイダニ間	4~5	V	山くずれ箇所3カ所, 最大のもの長さ40m高さ50m.	落下岩石のため, 林用軌道線路30mが谷底に落下. 石がき上の神社, 寺院の壁に小き裂. 墓石, 石燈ろうのうち不安定なもの倒壊.
寒ヶ瀬・大比・川又間	4~6~7	V	林道ぞいに山くずれ, がけくずれが随所に起り, 道路面の崩壊1 (Fig. 13参照).	家屋の壁の一部き裂. 水田の石がき一部崩壊.
小川・下小谷・榎木屋間	8~9~10	V	山くずれ, 道路の切取面の崩壊, 道路面のき裂, 随所.	同 上
