(2) 津波による被害状況調査、痕跡調査

(2-1) 北海道地方（渡島地方・胆振地方・日高地方・十勝地方・釧路地方・根室地方）

【実施官署：札幌管区気象台・函館海洋気象台・室蘭地方気象台・釧路地方気象台・帯広測候所】

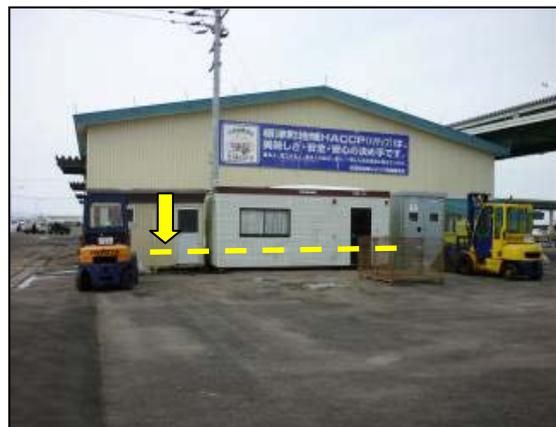
写真 1 津波の痕跡（図 3 の 1）

調査地域	被害状況概要
標津町	<ul style="list-style-type: none"> ・国道 244 号線付近まで津波が遡上した（聞き取りによる）。 ・標津漁港の建物の壁面で津波の痕跡を確認した。
根室市	<ul style="list-style-type: none"> ・花咲港区の公衆トイレ壁面で津波の痕跡が認められた。

地点番号	調査地点	調査日	測量時刻	津波の高さ (m)
1	標津町標津漁港	3/15	15:14	0.9
2	根室市花咲港区（根室市花咲検潮所付近）	3/14	17:20	3.2

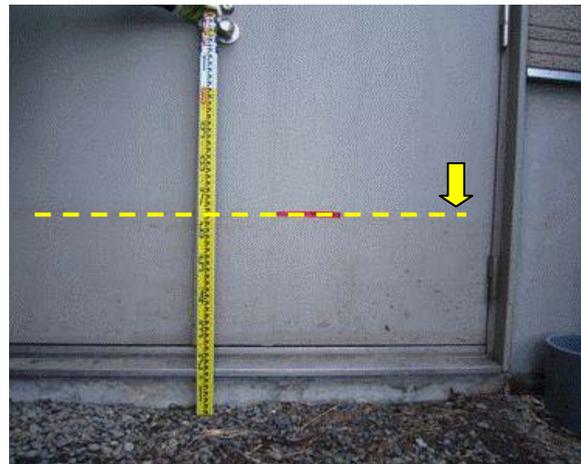
写真 3 津波の痕跡（図 6 の 3）

調査地域	被害状況概要
厚岸町	・厚岸漁港若竹地区の雪面および若竹埠頭の養殖施設にて津波の痕跡を確認した。また、聞き取りによると町役場付近まで浸水があったとのこと（痕跡も確認）。
釧路市	・西港大橋付近で道路が冠水し、車両 1 台が水没した（聞き取りによる）。 ・第 3 魚揚場施設にて津波の痕跡を確認した。
白糠町	・漁業協同組合の建物外壁にて津波の痕跡を確認した。

地点 番号	調査地点	調査日	測量 時刻	津波の高さ (m)
3	厚岸町厚岸漁港	3/15	15:30	2.7
4	釧路市釧路東港区副港	3/16	14:40	2.8
5	白糠町白糠漁港	3/15	11:00	2.5

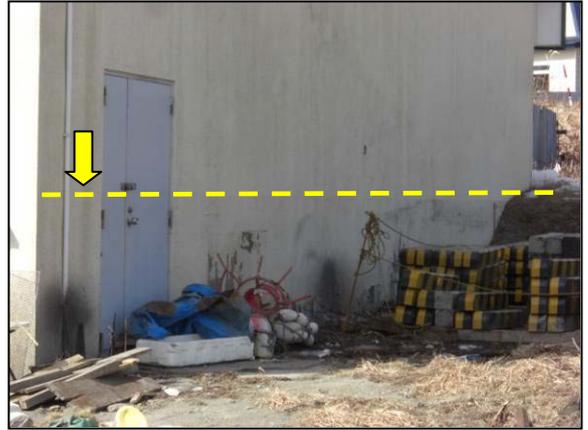
写真 6 津波の痕跡（図 10 の 6）

調査地域	被害状況概要
浦幌町	・厚内漁港の保冷库外壁にて津波の痕跡を確認した。
豊頃町	・津波は引きで始まり、最大を観測した時刻は 19 時 25 分頃であった（聞き取りによる）。 ・造船所及び漁業組合外壁にて津波の痕跡を確認した。
広尾町	・津波の高さは 4m 程度で、最大を観測した時刻は 19 時 10 分頃であった（聞き取りによる）。 ・冷凍倉庫等にて津波の痕跡を確認した。

地点 番号	調査地点	調査日	測量 時刻	津波の高さ (m)
6	浦幌町厚内漁港	3/15	10:45	3.9
7	豊頃町大津漁港	3/15	14:40	4.3
8	広尾町十勝港（十勝港検潮所付近）	3/16	9:58	4.0

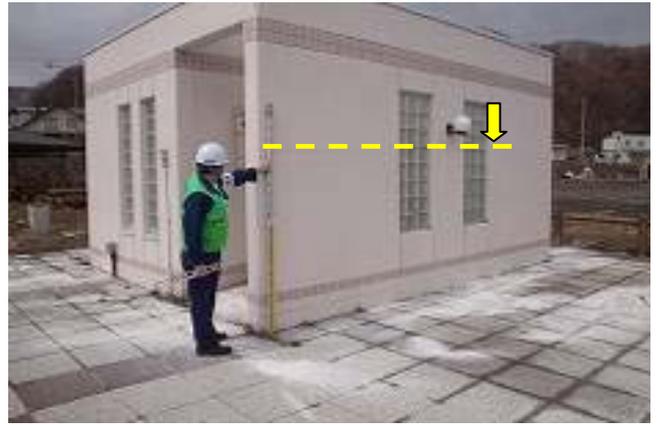
写真 9 津波の痕跡（図 14 の 9）

調査地域	被害状況概要
えりも町	<ul style="list-style-type: none"> ・歌別川では漁師小屋が床上浸水し、入口の窓ガラスに津波の痕跡を確認した。 ・庶野漁港では最初の津波が最も大きく防波堤の高さ付近まで達した（聞き取りによる）。 ・保冷用コンテナの移動、冷凍倉庫のシャッター破損、工事車両等に被害があった。港内のトイレ外壁で津波の痕跡を確認した（庶野漁港）。
浦河町	<ul style="list-style-type: none"> ・浦河漁港の漁業協同組合玄関前まで津波が達し、港内の施設の一部や役場付近まで冠水した（聞き取りによる）。 ・港周辺の漁業組合員の住宅等に被害があり、車数台が流出した。
新冠町	<ul style="list-style-type: none"> ・節婦港では津波が岸壁を乗り越え漁協支所では床上浸水となり、周辺の砂堆積山で津波の痕跡を確認した。 ・新冠町役場及び消防署によると津波の最大波は 17 時 32 分であった。

地点番号	調査地点	調査日	測量時刻	津波の高さ (m)
9	えりも町庶野漁港 (えりも町庶野津波観測施設付近)	3/15	17:30	3.9
10	えりも町歌別川	3/15	11:35	4.1
11	浦河町浦河港 (浦河検潮所付近)	3/16	13:50	2.9
12	新冠町節婦漁港	3/14	17:50	2.0

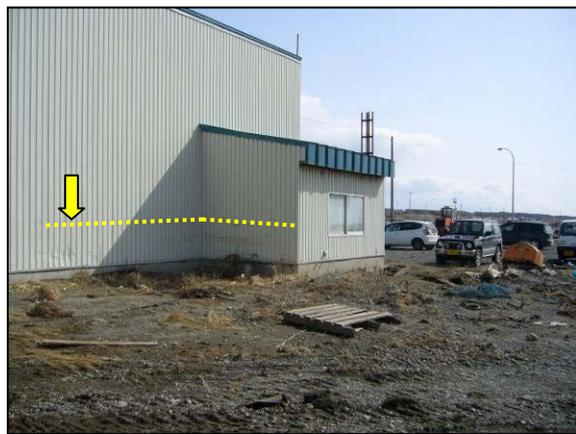
写真 13 津波の痕跡（図 19 の 13）

調査地域	被害状況概要
むかわ町	<ul style="list-style-type: none"> ・ 鶴川漁港では、漁協支所 1 階の浸水、港湾防護壁の損壊のほか、車両 12 台が浸水し、内 2 台が港内に落下等の被害があった（聞き取りによる）。 ・ 漁協計量庫にて津波の痕跡を確認した。
苫小牧市	<ul style="list-style-type: none"> ・ 西港区では周辺が津波により冠水したためコンテナ数個が移動。また、資材等が押し流され、車が浸水した。 ・ 船員待合所にて津波の痕跡を確認した。
室蘭市	<ul style="list-style-type: none"> ・ 追直漁港では漁協前及び水産試験場前の道路が冠水した（聞き取りによる）。 ・ 陸揚げされた漁船にて津波の痕跡を確認した。
洞爺湖町	<ul style="list-style-type: none"> ・ 虻田漁港では漁協 1 階の作業場が冠水した（聞き取りによる）。 ・ 虻田漁港岸壁作業場にて津波の痕跡を確認した。
豊浦町	<ul style="list-style-type: none"> ・ 豊浦漁港では、床上浸水 15 棟、床下浸水 10 棟、事業所浸水 1 件、物置等浸水 27 件、その他（物損等）15 件の被害があった。 ・ 漁港の各建造物にて津波の痕跡を確認した。

地点番号	調査地点	調査日	測量時刻	津波の高さ (m)
13	むかわ町鶴川漁港	3/15	10:56	3.1
14	苫小牧市苫小牧西港（苫小牧西港検潮所付近）	3/15	14:25	3.5
15	室蘭市追直漁港	3/15	10:40	1.5
16	洞爺湖町虻田漁港	3/14	15:40	2.5
17	豊浦町豊浦漁港	3/14	14:20	3.3

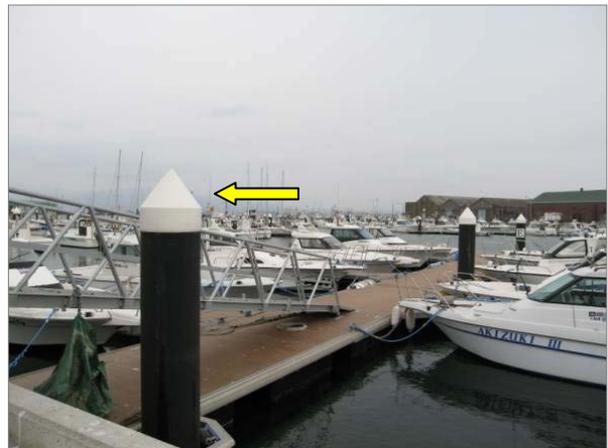
調査地域	被害状況概要
長万部町	・国縫漁港ではプレハブやトラックが流出した他、漁船沈没（1 隻）やホタテ養殖施設の流失や損傷等の被害が出た。
函館市	・若松町で水死による 1 名の人的被害、床上浸水 366 棟、床下浸水 76 棟、住家一部損壊 3 棟などの被害があった。その他にも、車両損害 577 台、港湾道路一部損壊、漁船沈没及び船体等一部損壊などの被害があった。 ・尾礼部漁港では資材置き場の内壁に津波の痕跡を確認した。周辺部には津波で打ち上げられたゴミが散在していた。 ・はこだてマリーナでは、浮き栈橋が津波で上昇したため柱の一部が損壊していた。

地点番号	調査地点	調査日	測量時刻	津波の高さ (m)
18	長万部町国縫漁港	3/15	18:20	2.5
19	函館市尾礼部漁港	3/16	14:00	1.6
20	函館市はこだてマリーナ	3/14	14:23	2.5

写真 20 海面の上昇により矢印まで浮き棧橋が上昇した（図 27 の 20）。
