平成18年11月7日に佐呂間町で発生した竜巻について  
(竜巻の強度の推定)

本年11月7日に佐呂間町で発生した竜巻について、これまでの調査結果から竜巻の強度についての推定は以下のとおりである。

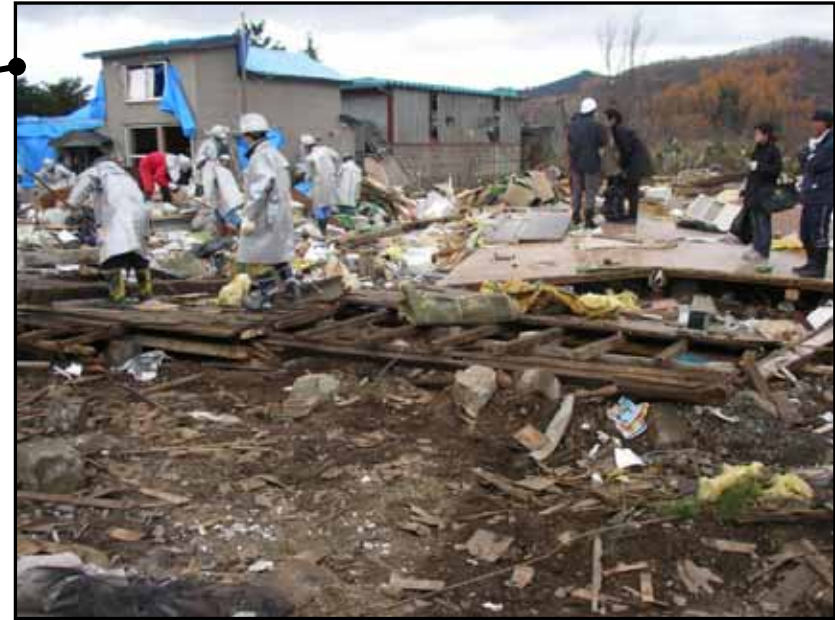
写真1. 倒壊した住家跡

「住家1軒が原形をとどめず倒壊した」、「非住家（工事事務所）が飛散し瓦礫状態となった」、「他の自動車の上に乗り上げた自動車があり、持ち上げられた可能性がある」などの複数のF 3を示す被害状況を確認したことによる（別紙参照）。
