桜島における 2009 年の土石流発生状況*

Occurrence of debris flow around Sakurajima volcano

国土交通省河川局砂防部
(独) 土木研究所 火山・土石流チーム
Sabo Department, River Bureau,
Ministry of Land, Infrastructure, Transport and Tourism, Japan
Volcano and Debris flow Research Team, Public Works Research Institute

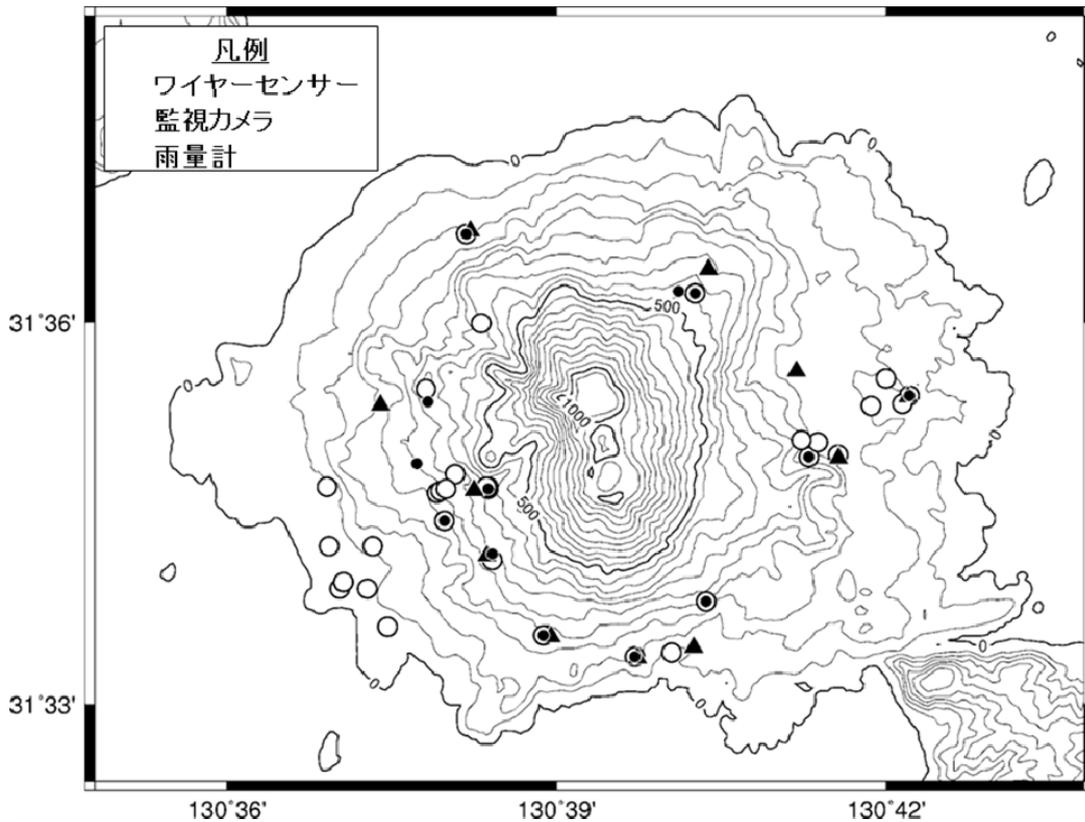
第1図 土石流監視カメラ及び雨量計の位置（国土交通省九州地方整備局大隅河川国道事務所）

Fig.1 Location map of monitoring cameras and rain gauges set by Osumi River National Road Office, Ministry of Land, Infrastructure, Transport and Tourism, Japan.

第 1 表は、国土交通省九州地方整備局大隅河川国道事務所が桜島に設置したワイヤセンサおよび監視カメラ、雨量計によって検知した土石流発生状況を示す。監視カメラおよび雨量計の設置箇所を第 1 図に示す。2009 年 9 月以降、弱い降雨強度 (<10mm/hr 程度)、少ない連続雨量 (<20mm 程度) でも土石流が発生している。

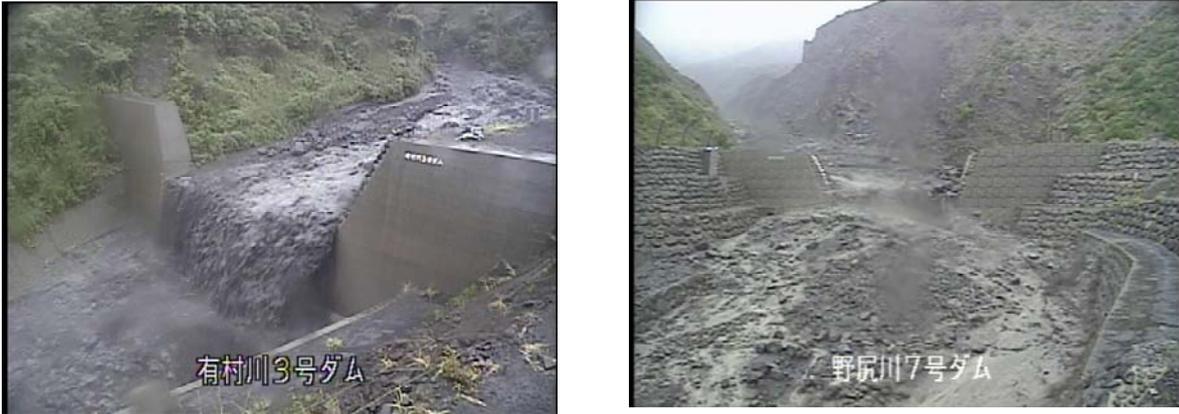
第2図 2009年11月1日に発生した土石流の様子（左 有村川、右 野尻川）
 （国土交通省九州地方整備局大隅河川国道事務所）

Fig. 2 Photos show debris flows observed on November 1st in 2009. The left photo shows the debris flow in the Arimura river, the right shows in the Nojiri river.

ただし、有村川上流のワイヤセンサは 2009 年 3 月 22 日に切断し、噴火警戒レベルの引き上げにより立ち入りが困難でワイヤセンサは復旧していないことから、2009 年 4 月 14 日以降、有村川上流および黒神川上流における観測は、現場技術者が偶然監視カメラで観察した結果を示している。今後、録画された画像解析等の進展により土石流発生数は変わる可能性がある。第 2 図に 2009 年 11 月 1 日に発生した土石流の様子を示す。

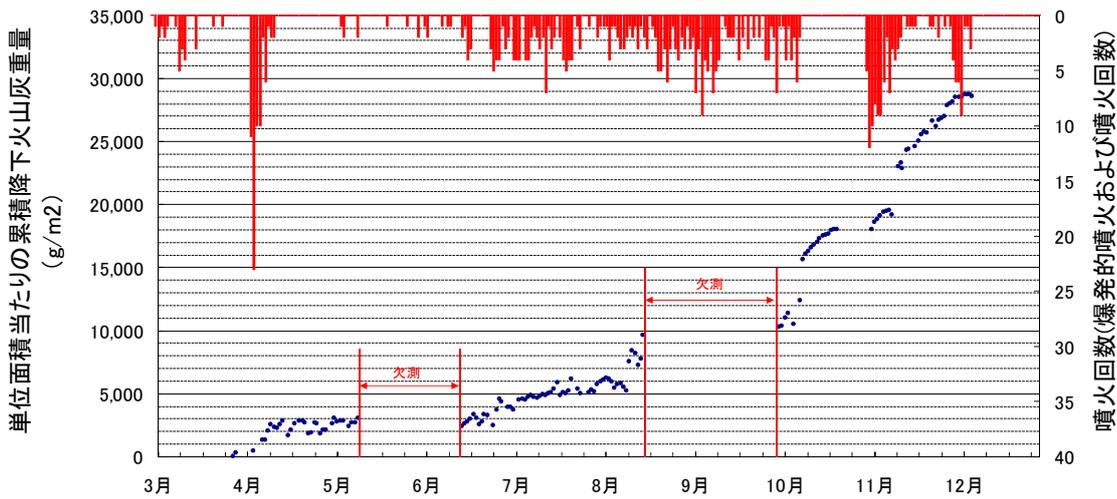
第3図 自動降灰量計による単位面積当たりの累積降下火山灰重量の推移（2009年4月～12月）

Fig. 3 Correlation between time series of ashfall weight per unit area change by PWRI observation and numbers of eruption, for the period from April to December in 2009.

2009 年の桜島における火山灰降下状況を第 3 図～第 5 図に示す。第 3 図は桜島南東部の昭和溶岩上に設置した自動降灰量計による降灰量を鹿児島県地方気象台の日毎の爆発回数とともに時系列的に示している。自動降灰量計とは第 4 図に示す円筒型のドラムに降下した火山灰の重量を測定する自動降灰量計測器である。火山活動が活発化した 2009 年 9 月頃から降灰量が急激に増加している。

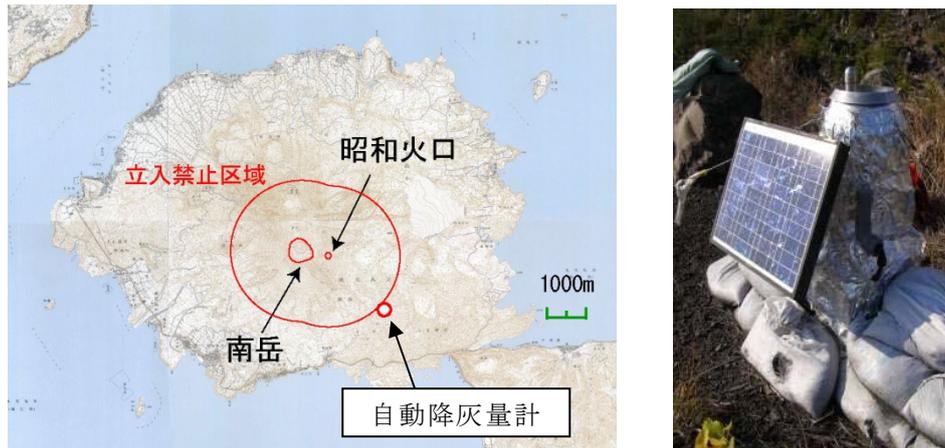
第4図 自動降灰量計設置位置図および写真

Fig.4 Location map of ashfall observation sites of PWRI(left) and the appearance of the device(right).

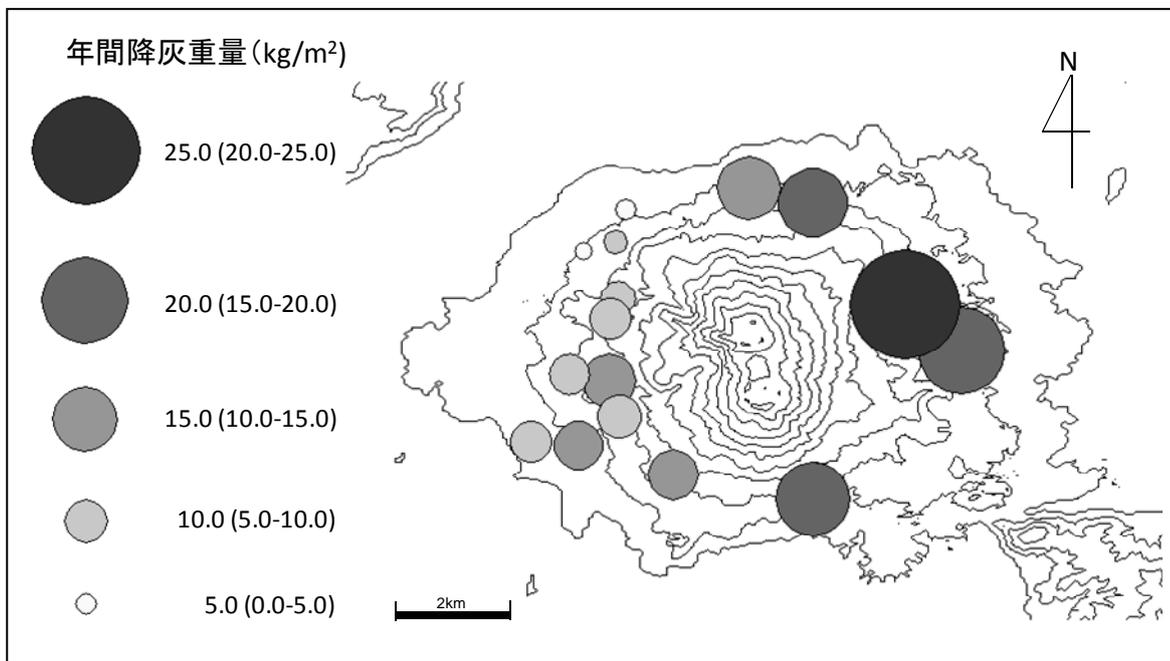
第5図 桜島島内年間降灰量の分布（2009年1月～12月）（国土交通省九州地方整備局大隅河川国道事務所）。凡例は円の大きさと円の色（括弧内）を表す。

Fig.5 Spatial distribution of annual ashfall weight per unit area in 2009.

第 5 図は国土交通省九州地方整備局大隅河川国道事務所が定期的に全島 16 箇所を観測している降灰量の 2009 年 1 月～12 月までの積算量を表している。降灰量は桜島の北東から南東にかけて多く、特に黒神川方向が卓越している。
