# 1970年10月16日の秋田県南東部の地震調査報告\*

仙台管区気象台\*\*・秋田地方気象台・盛岡地方気象台

\* Sendai D. M. O., Akita L. M. O. and Morioka L. M. O.: The Earthquake of Oct. 16, 1970, occurred on the SE part of Akita Prefecture. (Received Feb. 6, 1971)

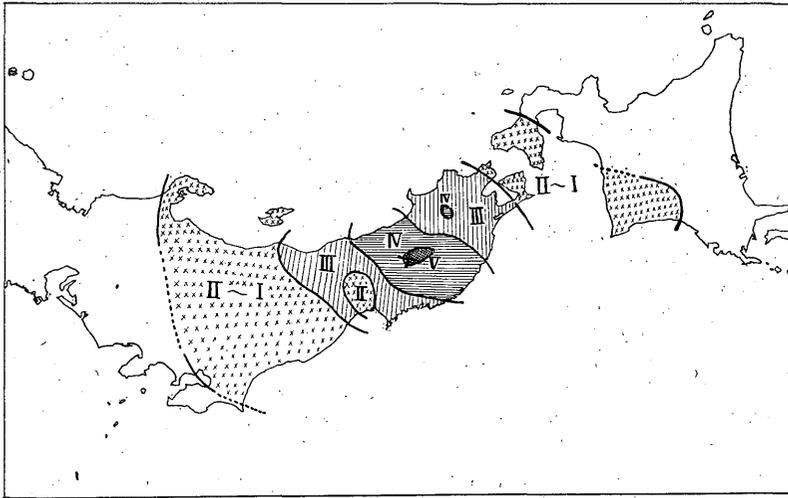
第1.1図 震度分布

本震の各地の震度(第1.1表)に基づいた震度分布を第1.1図に示す。震度分布は、各観測点の地盤等の影響を受け、かなり複雑な様相を示している。なお、最大有感距離は帯広の約462 kmである。

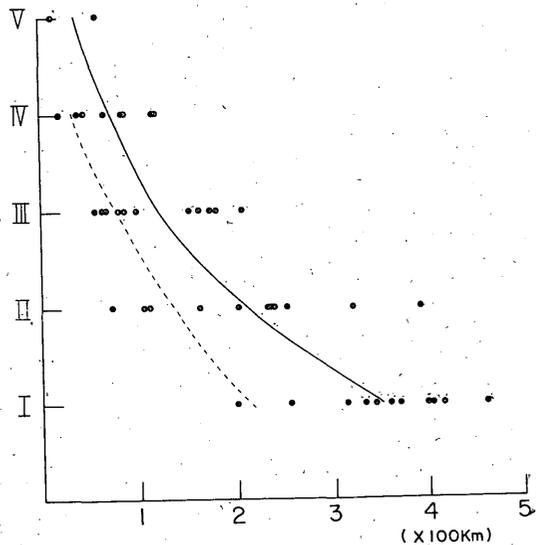
第1.2図 震度曲線

震度曲線を第1.2図に示す。各震度の平均距離は次のとおりである。

V = 36 km, IV = 72 km, III = 120 km, II = 200 km, I = 348 km.

図中の実線は、これらを結んだものである。過去の地震のうちこの実線に近似のものは、1952年大聖寺地震

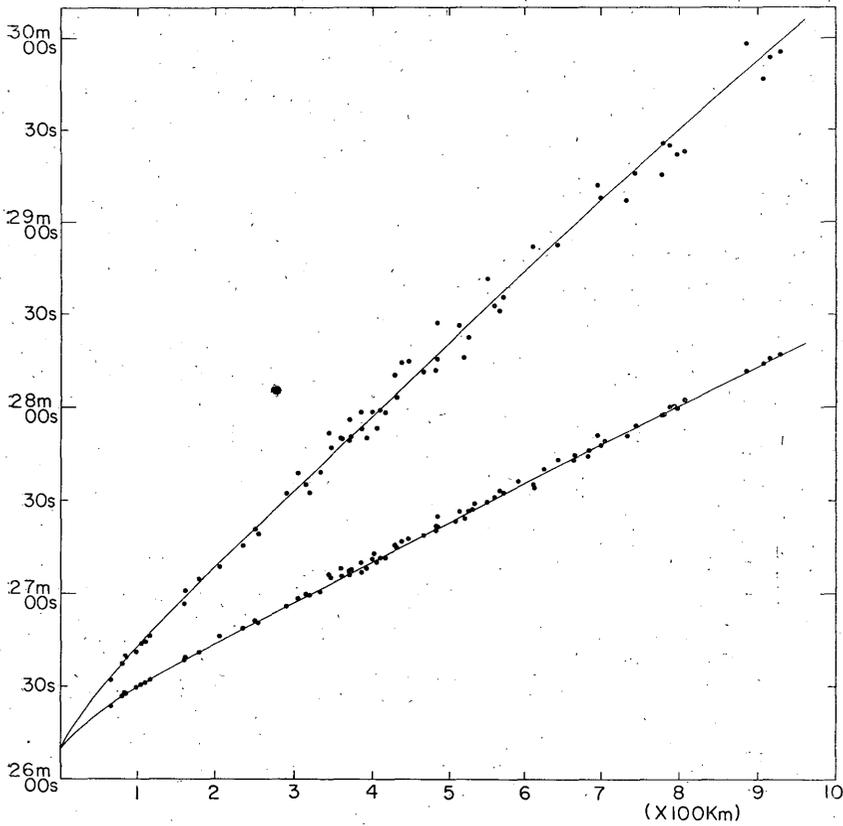
第1.3図 P相およびS相の走時曲線  
 実線は深さ0kmの和達・鷺坂・益田の走時曲線

第1.2表の観測表によって描いた P および S 相の走時曲線を第1.3図に示す. 実線は, 和達・鷺坂・益由の走時表 (深さ0 km) によった理論曲線であるが, 両相ともかなりよく曲線にのっている. 走時のうえで地域的な

相違は特にみられないようである。

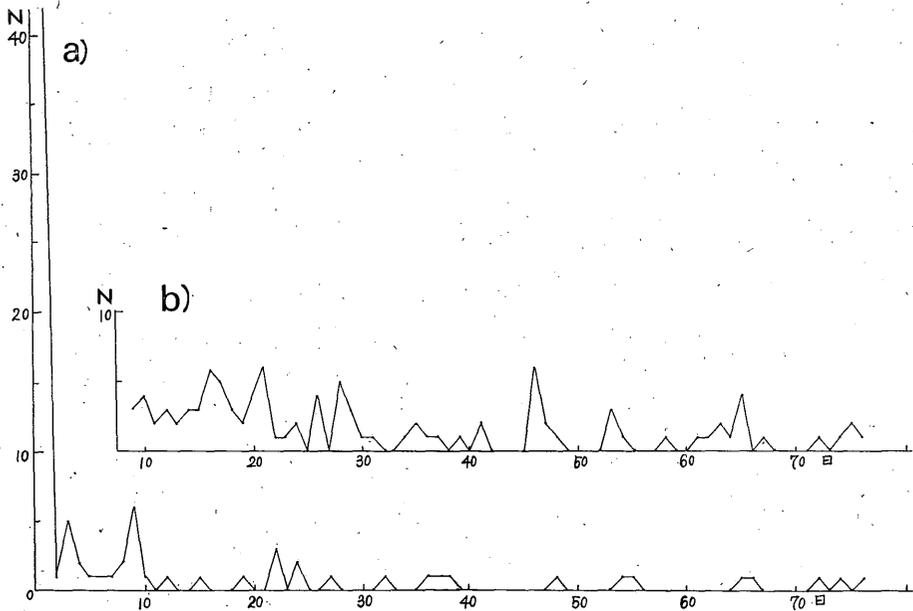
第 1.5 図 湯田における a) 日別有感余震回数 (N) と b) 自動地震計による作動回数 (N: 9h~9h)

気象庁のもつ常時地震観測網の地震計では、震源地付近で有感地震であっても記録されない地震が多いので、震源地に近い湯田気象通報所(岩手県和賀郡湯田町)で観測した有感地震を第1.3表に示す。これによると本震の32分前に前震が観測されており、また、現地踏査報告でも秋田県東成瀬村着沢で当日午前3回・午後1回前震のあったことが報告されている。第1.5図は湯田の観測をもとにした余震の減衰状況を示したものである。(回数は本震後24時間ごとの回数を表わす)。

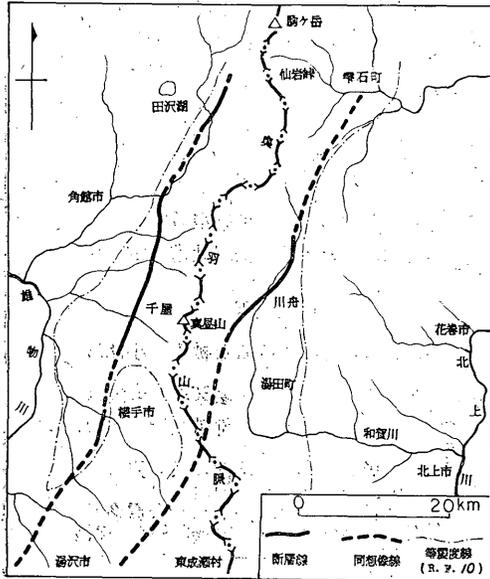
第4.2図 (1896年) 陸羽地震断層線, 等震度線 (震災予防調査会報告, 第11号による)

千屋町層は、北は田沢湖町生保内の岩手県との県境付近、秋田駒ヶ岳（本年9月18日噴火溶岩を流出目下活動中）の西麓から始まり、南南西に走り、千屋を通過してさらに南南西にのび湯沢市の北西部にまで達している。この断層は全長約60kmに達し、高差の最大は千屋付近で約3mに達した。

屋断層とは奥羽山脈（真昼山脈）を狭み、その東部をほぼ平行に走る。この断層は岩手県雫石町上野付近より南南西にのび湯田町大荒沢付近より露頭し、和賀谷を下り川舟付近で最も顕著となる。断層はさらに真昼山脈の東麓より南南西にのび隠伏状態となって県境を越え秋田県山内村黒沢を通り東成瀬村の田子内付近に至るものと想像される。この断層も全長約60 kmで露頭部分は湯田町大荒沢付近より大田の西方に至る間約15 km、高差の最大は川舟付近で約2 mに達した。
