1978 (昭和53) 年 5 月 16 日 青森県東沿岸地震の調査報告*

青森地方気象台**・八戸測候所***

* Aomori L. M. O. and Hachinohe W. S.: Report on the Earthquake of Eastern Coast of Aomori Pref., May 16, 1978. Received December 8, 1978.

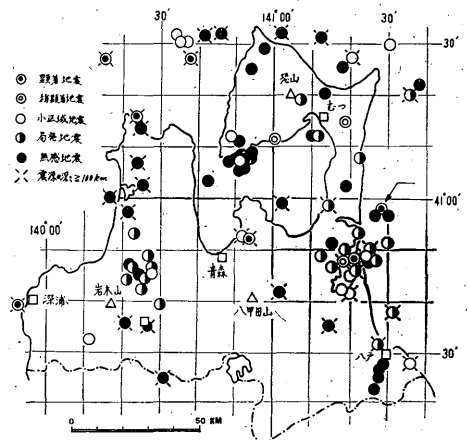
Fig. 1. 内陸および沿岸部に起った既往の地震分布 (1945 年 1 月~'78 年 5 月)
矢印が 1978 年 5 月 16 日の主震。

近年、本県の内陸および沿岸部に起った地震について、その諸要素を主として気象要覧中の“主な地震”(1945 年 1 月~'53 年 12 月) ならびに地震月報中の“Earthquake Origins”(1954 年 1 月~'78 年 5 月) から収集し、その結果を Fig. 1 および 2 のようにまとめた。これによって県内における地震の起りやすい場所、震源の深さ、規模等に関する知見が得られる。まず、津軽半島西部から岩木山の東側をとおり、白神山地へと南北にのびる地震帯が明りょうである。さらにこの地帯は、岩木山北方 10

数 km の地点を中心に、直径約 15 km の範囲の浅発地震 (深さ 0~20 km), およびこれを狭んで北と南に稍深発地震 (深さ 140~200 km) の発生域がある。なお、本浅発地震域内の最大マグニチュードは本調査期中 (1945年1月~78年5月) で $M=4.6$ (1970年1月9日) である。しかし、この地域に隣接して2つの歴史的地震、すなわち1766年の津軽地震 ($M_k: 6.9$) および1793年の西津軽地震 ($M_k: 6.9$) のあることを銘記しておきたい。一方、下北半島では内陸部よりは沿岸部で起りやすいほか、むつ湾を震源とする地震も該沿岸部に近接して発生

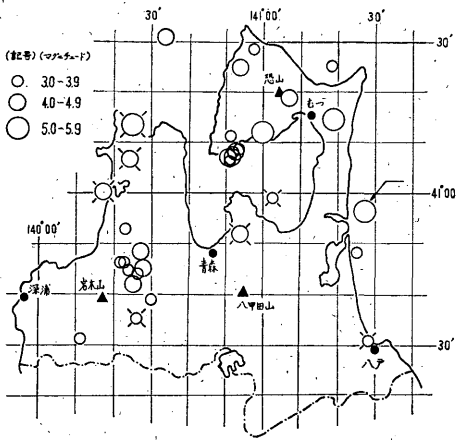
Fig. 2. Fig. 1 と同じ (但しマグニチュードが決定されているものに限る)
 矢印が1978年5月16日の主震.

するものが多い。津軽海峡側を除けばほとんどが浅発地震 (深さ 0~20 km) であり、また Fig. 2 にみられるように比較的規模の大きいものが発生し、本調査期中の最大マグニチュードは $M=5.8$ (1947年3月15日) である。前述の浅発地震の発生域をもつ津軽地方および下北半島とは違って、太平洋沿岸部に近い小川原湖付近には震源の深さ 80~100 km の稍深発地震が小集団をなして存在し、その周辺での浅発地震の発生例はごく稀れである。しかし、本報告が対象とした地震が浅発地震としてこの稍深発地震発生域の北東縁で起ったことは珍らしく、この観点から注目値する。このほか、八戸付近を通して北北東から南南西にのびる深さ 80~100 km の稍深発地震帯も存在する。

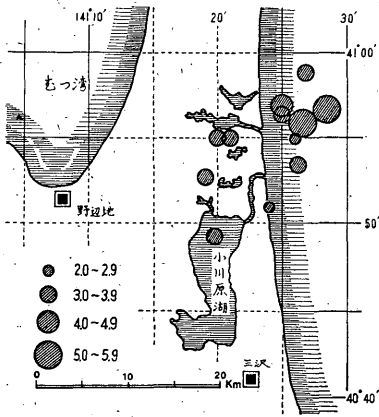
Fig. 3. 震央分布 (1978年5月16~17日)

なお, Tab. 1の各地震を図化したものが Fig. 3である。これらの地震は長軸の長さ約20km(北東~南西方向), 短軸の長さ約10km(北西~南東方向)の平べったい長円形内に分布し, 主震は本領域のほぼ北東縁に位置する。さらにこの余震面積の広がりから期待される本震の規模の大きさ M を, 式 $\log A = (1.02 \pm 0.08)M - (4.01 \pm 0.57)$ によって求めると, $M=6.0 \sim 6.2$ となる。この値は主震の $M=5.8$ とほぼ近似したものである。

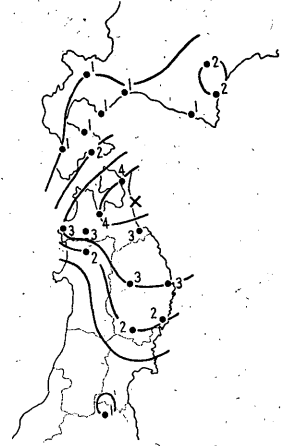
Fig. 4. 震度分布 (1978年5月16日17時23分) ×印は震央。

16日17時23分の主震の震度分布を Fig. 4に示す。北は北海道南部から南は福島県に及び, 最大有感距離は360kmである。中心付近の震度4を除くその他の等震度線は, 日高・十勝地方および岩手・宮城両県にふくらみをもった長円状を示す。Fig. 5は現地調査時の聞き込みに基づく推定震度を含めた青森県内の震度分布である。震度4の等震度線は西方にふくらみをもった形が想定され, また最大震度5は沿岸よりは, むしろ若干内陸寄りの小川原湖東岸から六ヶ所村総合開発団地にかけての地域に広がっている。

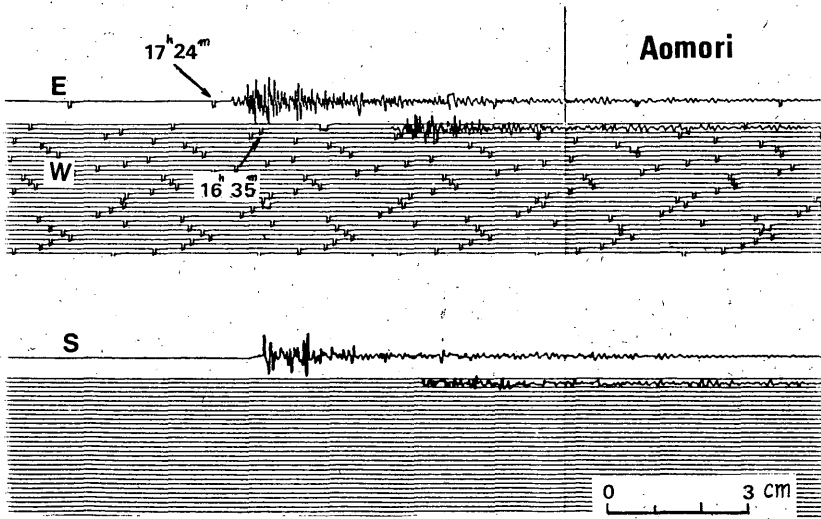
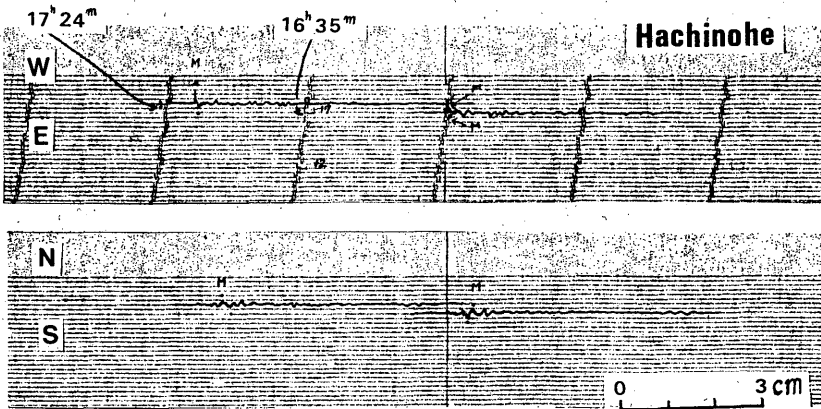
Fig. 8. 地震の記象例 (1倍強震計)

16日16時35分および17時23分の青森，八戸の1倍強震計の記録を Fig. 8 に示す。なお，59型地震計は両成分とも振り切れている。

同図によってわかるとおり，両地点は震央からほぼ等距離にありながら，しかも地盤係数青森0.5，八戸1.0を考慮するとしても，とくに17時24分の地震の場合，その振幅の相違は目立って大きい。ちなみに両地震についての水平成分（合成）は，16時35分の場合は青森2.6mm，八戸2.0mm，17時23分では青森6.7mm，八戸2.0mmである。
