1987年(昭和62年)5月9日和歌山県北部の地震調査報告*

大阪管区気象台**

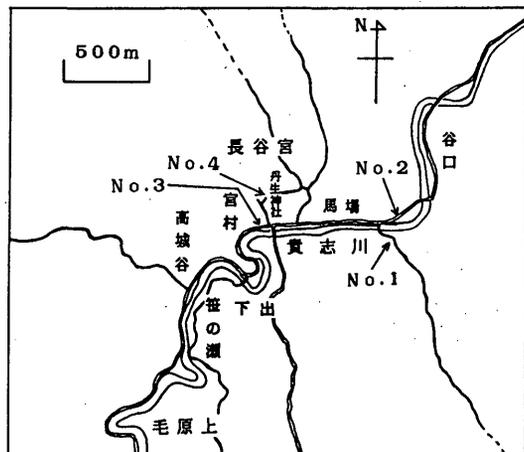
第6図 和歌山県海草郡美里町の被害調査を行った周辺の略図（番号は写真に対応）

んだり、一部では崩れ落ちて県道がふさがれた所もあった。このほか地元の話では、地震の後、川の水が濁ったり、湧き水の量が増加したなどの現象が発生したようである。現地を訪れたのが、被害発生後10日近く経っていたため、一部では復旧していた所もあるが、5月18日に撮影した被害写真が、写真1～写真4である。撮影場所は第6図のとおりである。

被害は、震央付近の和歌山県海草郡美里町の、毛原中地区から長谷宮地区の一部で発生した。家屋の被害は、屋根瓦がはずれたりずれたもの、また壁土がはがれたり、タイルに亀裂が生じた家もあり、ブロック塀がずれている所もみられた。道路ではあちこちで小さな亀裂が見られ、道路沿いの石垣がゆる
