新竹·台中兩州烈震記象 (1)

新竹·臺中兩州烈震地變圖

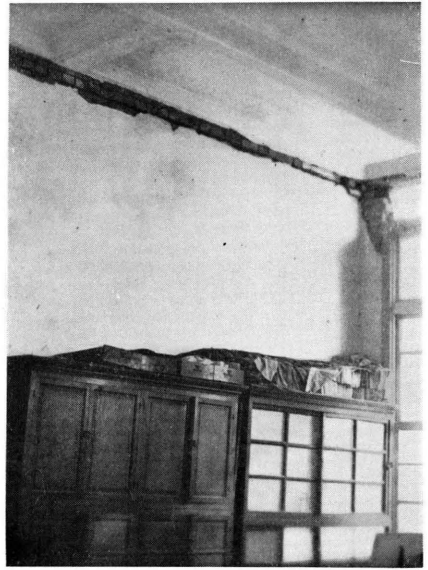
(48)

沙鹿庄役場 (46) 外観、(47) 一部、(48) 二階の内部、煉瓦造、二階の窓の上及下の線を境として切斷されてゐる

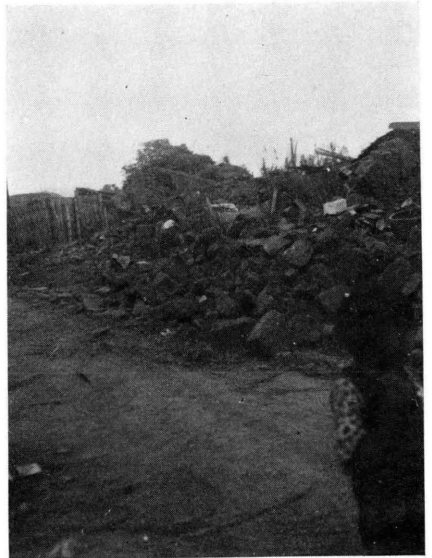
内埔庄后里、(68) 后里驛の北西、斷層線上の土角家屋の崩潰、(69) 后里驛前、
(70) 十字路附近

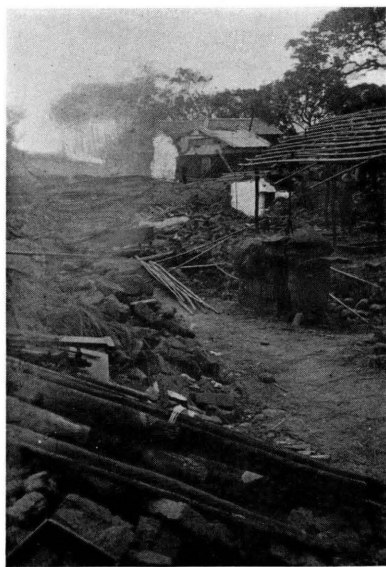
(82)

銅鑼庄老鷄隆、土角家屋は全然崩潰したが、向う側に見える木造家屋は修理すれば再び使用出来る
