平成24年5月6日に発生した竜巻等について（中間報告）

（注）この資料は速報としてまとめたものであり、
後日一部内容の追加や変更をすることがあります。

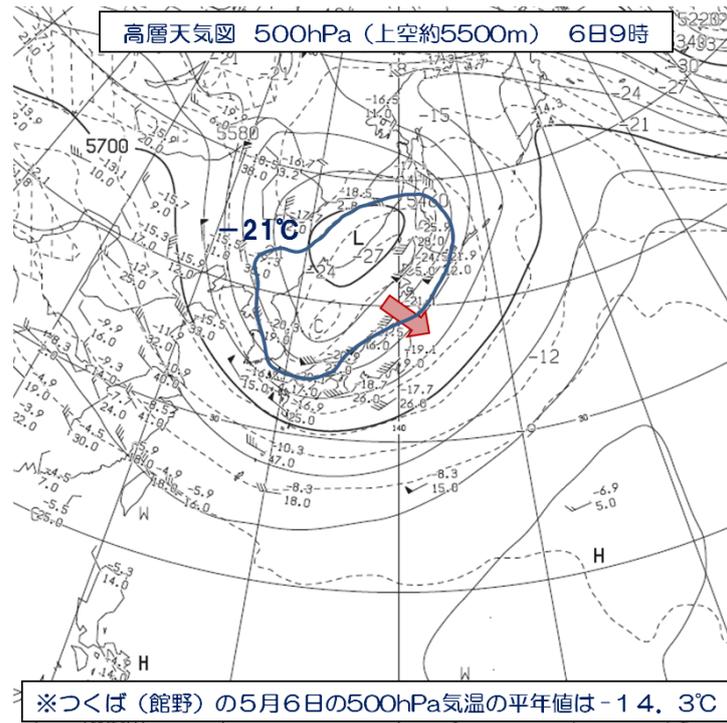
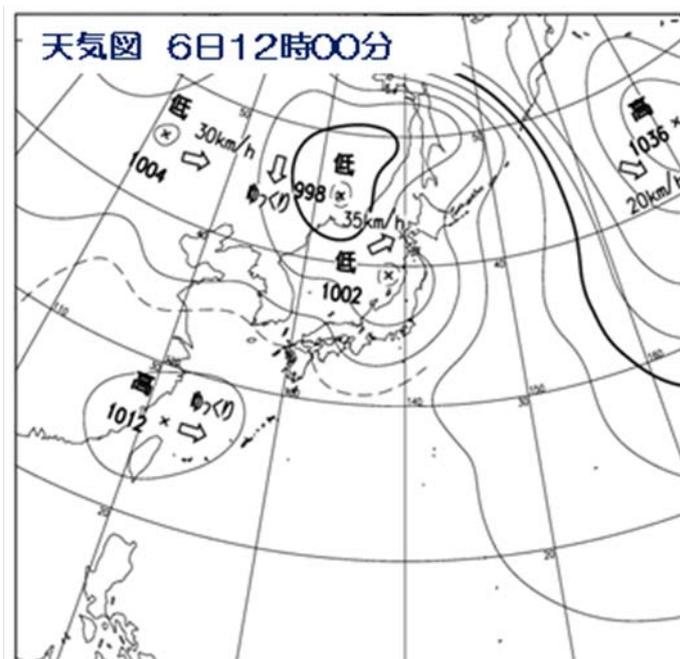
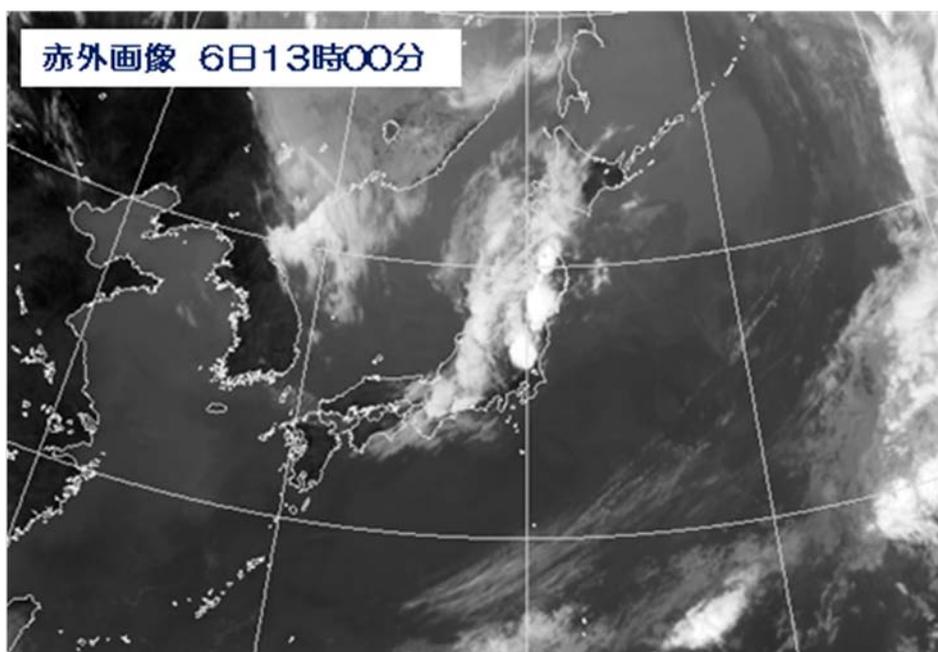
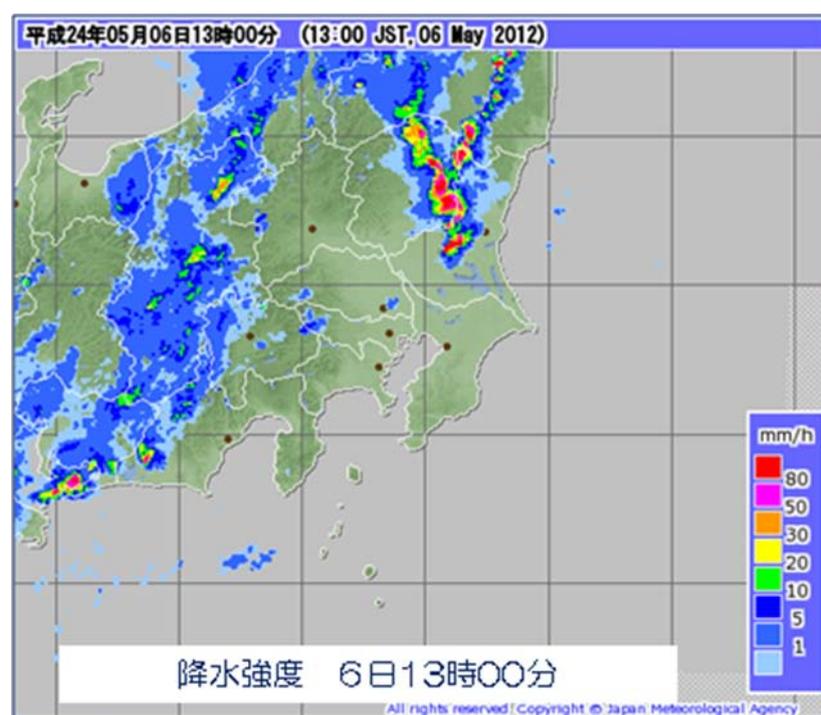
5月6日は日本の上空5500メートルにおいて、氷点下21度以下の強い寒気が流れ込んだ（9時の高層天気図）。一方、12時には日本海に低気圧があって、東日本から東北地方の太平洋側を中心に、この低気圧に向かって暖かく湿った空気が流れ込んだ（12時の天気図）。

さらに、日射の影響で地上の気温が上昇したことから、東海地方から東北地方にかけて大気の状態が非常に不安定となり、落雷や突風、降ひょうを伴う発達した積乱雲が発生した（13時の衛星の赤外画像および降水強度）。

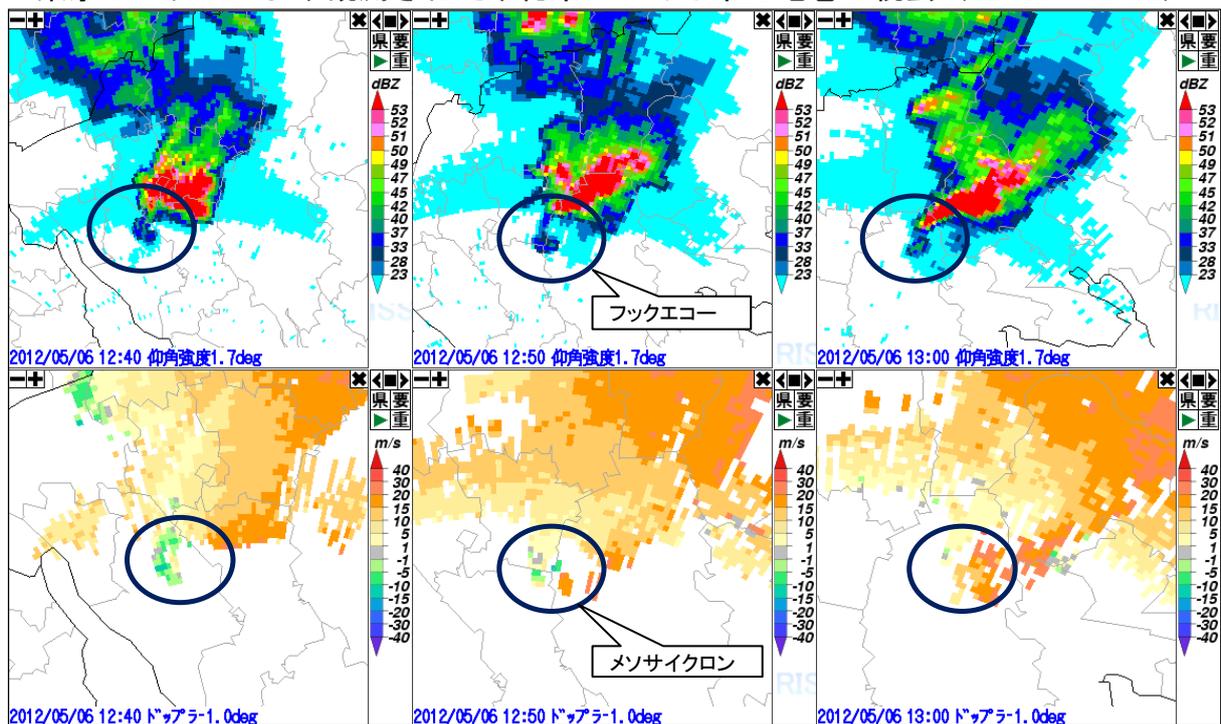
東京レーダーにより観測された常総市～つくば市の竜巻の親雲（12:40～13:00）

下図は、つくば市に被害をもたらした竜巻親雲を東京レーダーで観測した結果である。上段は、仰角 1.7° で観測されたレーダー反射強度（降水強度に対応）の分布で、下段は仰角 1.0° で観測したドップラー速度の分布である。

上段の楕円の中のかぎ針の形をしたエコーは、フックエコーと呼ばれ、竜巻に伴って観測されることがある。

下段にはドップラー速度の分布を示す。暖色系は東京レーダー（図の下側に位置）から遠ざかる風の領域、寒色系は逆に近づく風の領域を意味しており、図中の楕円内にある西側に寒色系、東側に暖色系の対は、ここに渦があることを示している。この渦がメソサイクロンに対応している。

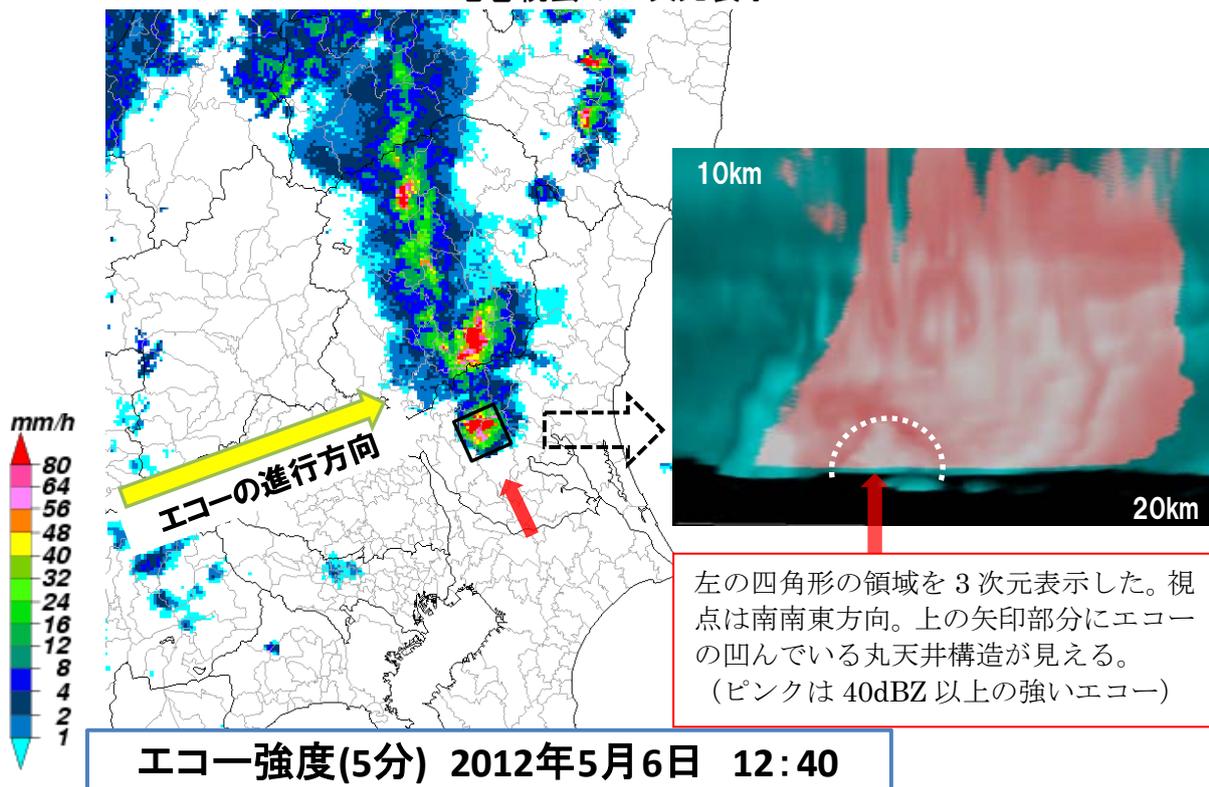
竜巻親雲の3次元表示

次の図の右上に、東京レーダーにより観測された竜巻親雲を3次的に可視化したものを示す。視点は南側上方にあり、弱いエコー強度の領域を水色、強いエコーの領域を赤色で表示している。この親雲のエコーの手前下側に、凹んだ領域が見られる。この形状は、教会の天井のドームを下から見上げたような形に見えることから、丸天井と呼ばれ、スーパーセルの特徴のひとつとして知られている。

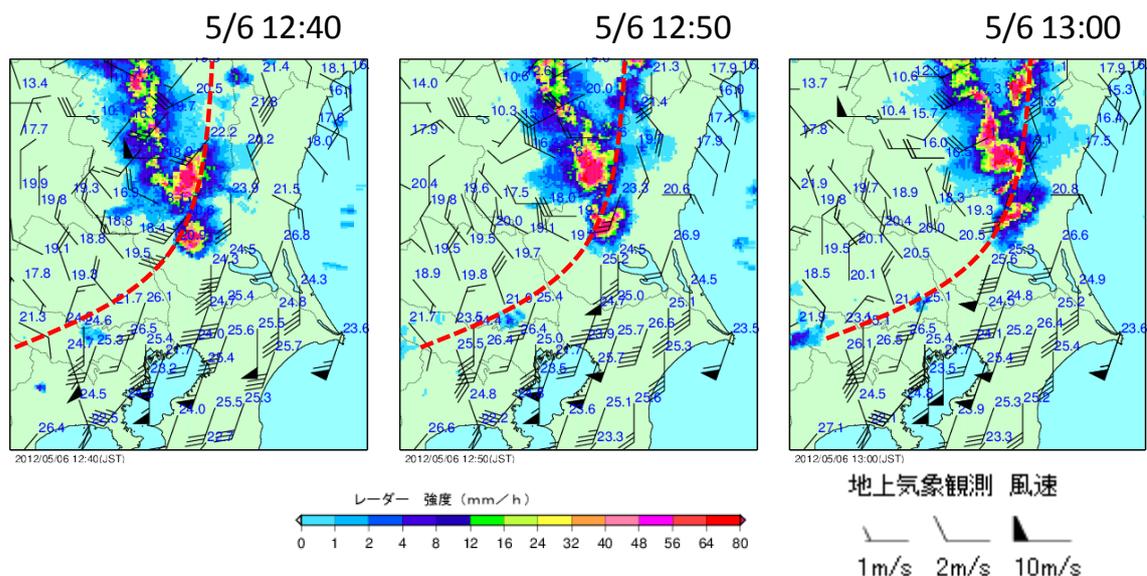
アメダスで観測された気温と風の分布とレーダーの時間変化

下図は、竜巻の発生した12時40分～13時00分の関東地方の気温、風のデータをレーダー画像上に重ねている。この図から、竜巻の親雲は、南寄りの強風の吹いている暖かい領域と、北西の風の吹いている冷たい領域のほぼ境界付近（点線）にあり、その移動とともに東進していることがわかる。
