## 小笠原硫黄島の火口調査(2016年6月~9月)\* Survey on the active craters of Ioto volcano conducted in June–September 2016.

防災科学技術研究所\*\*  
National Research Institute for Earth Science and Disaster Resilience

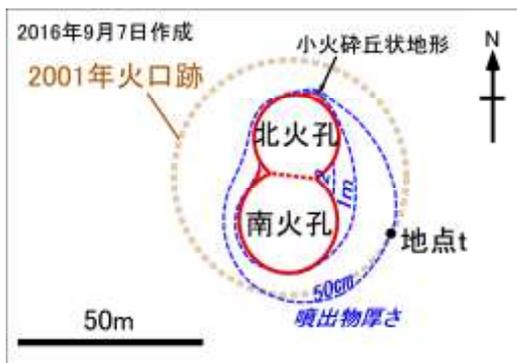
図 22 井戸ヶ浜火口の概略図

2016年6月14日におこなった調査では、2015年5月に生じた火口(以下便宜的に南火孔)の北側に接して2016年2月～3月初め頃に生じた火口(以下便宜的に北火孔;直径約20m、深さ8m程度)が生じていた(図22、23)。気象庁が3月2日に、海上保安庁が3月29日に撮影した写真と比較して大きな形状変化はない。

9月7日の調査では(図27)、両火孔の形状について大きな変化はなかったが南火孔の水たまりは大きくなり一つになっていた(図28、29)。スマートフォン取付け型赤外カメラによる簡易計測では水たまりの水温は40～42℃、火口壁の最高温度は85℃であった。火口周辺では、地点t(図22)付近で噴出物の層厚が10cm程度増加しており、新たに6月には無かった噴石が存在していた(図30)ことから、この間にも小規模な噴火があった可能性が高い。

Fig.22 Schematic distribution map of eruptive deposit from Idogahama crater.
