## 平成24年5月6日に発生した竜巻について（報告）

## 2 平成 24 年 5 月 6 日に発生した竜巻

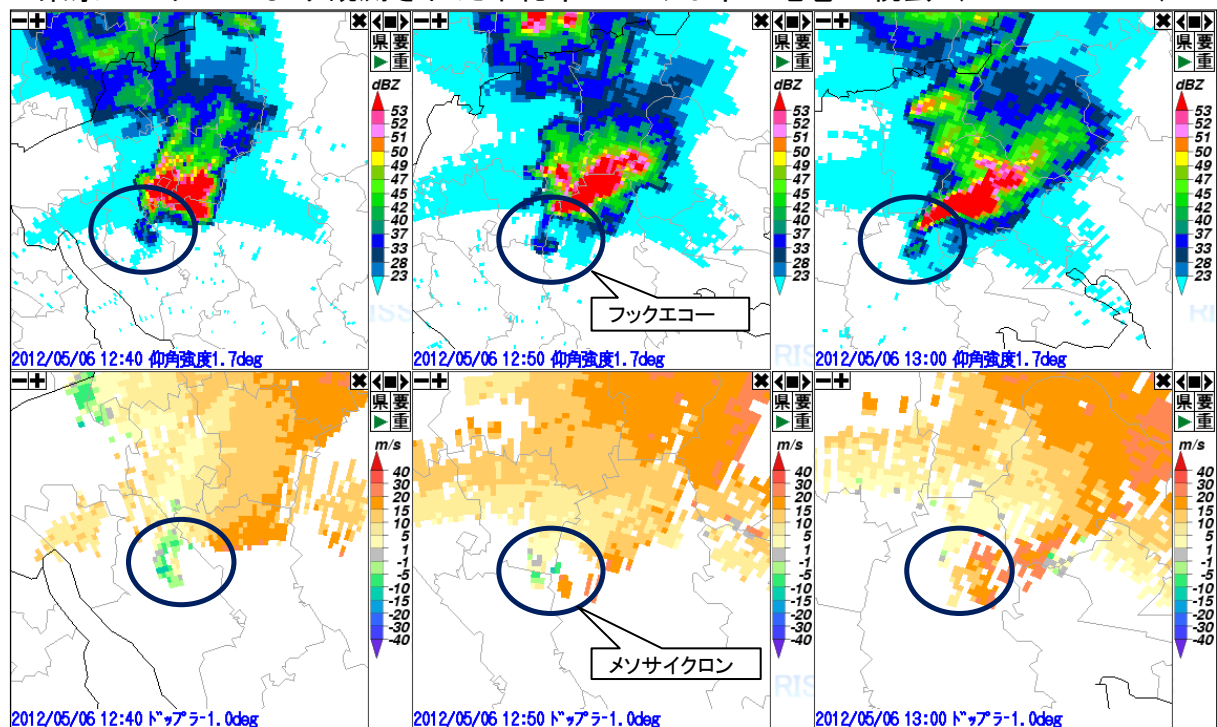
東京レーダーにより観測された常総市～つくば市の竜巻の親雲（12:40～13:00）

上段の楕円の中のかぎ針の形をしたエコーは、フックエコーと呼ばれ、竜巻に伴って観測されることがある。

下段にはドップラー速度の分布を示す。暖色系は東京レーダー（図の下側に位置）から遠ざかる風の領域、寒色系は逆に近づく風の領域を意味しており、図中の楕円内にある西側に寒色系、東側に暖色系の対は、ここに渦があることを示している。この渦がメソサイクロンに対応している。

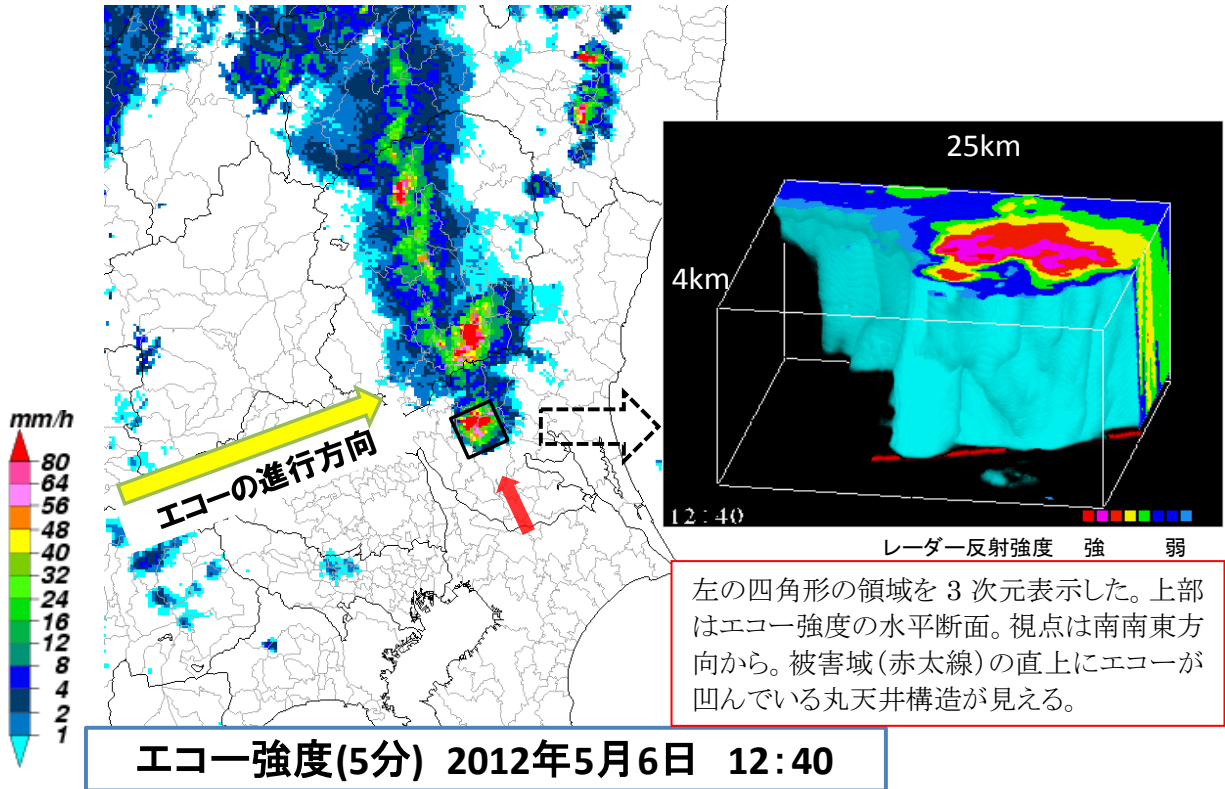
### 竜巻親雲の3次元表示

次の図の右上に、東京レーダーにより観測された竜巻親雲を3次元的に可視化したものを示す。視点は南側上方にあり、弱いエコー強度の領域を水色、強いエコーの領域を赤色で表示している。この親雲のエコーの手前下側に、凹んだ領域が見られる。この形状は、教会の天井のドームを下から見上げたような形に見えることから、丸天井と呼ばれ、スーパーセルの特徴のひとつとして知られている。
