令和8年8月28日  
気 象 庁  
気 象 研 究 所  
東 京 管 区 気 象 台  
静 岡 地 方 気 象 台

## 令和7年9月5日に静岡県で発生した突風に関する調査報告書

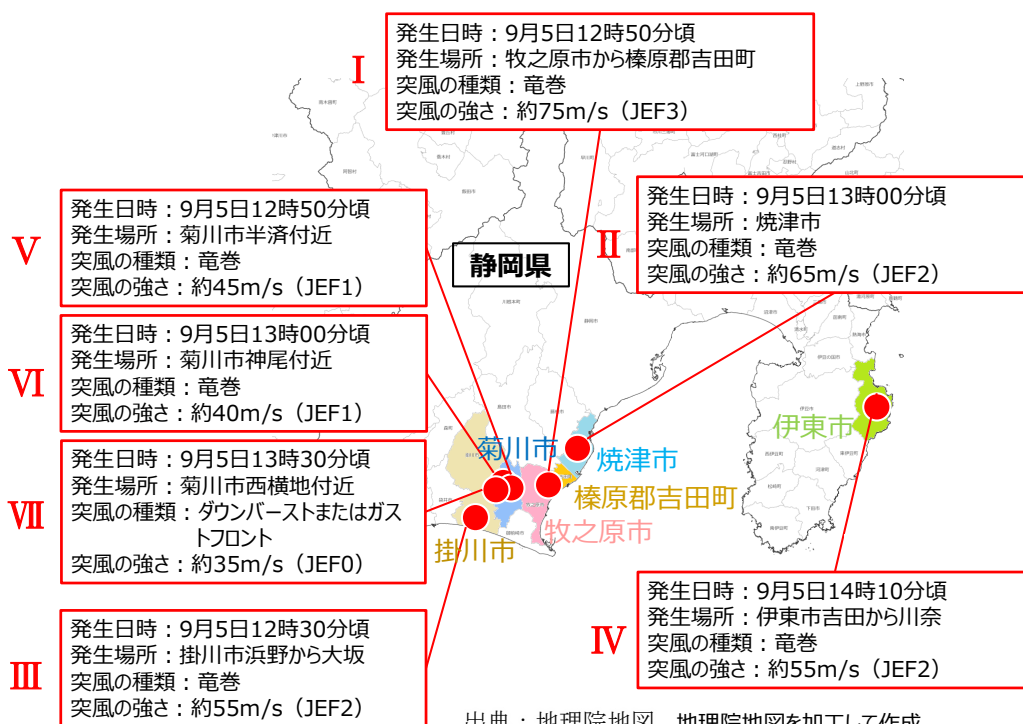
令和7年9月5日 静岡県で発生した竜巻等突風の発生状況

※表及び図中の「JEF」は日本版改良藤田スケールを、数字はJEFの階級を表す。

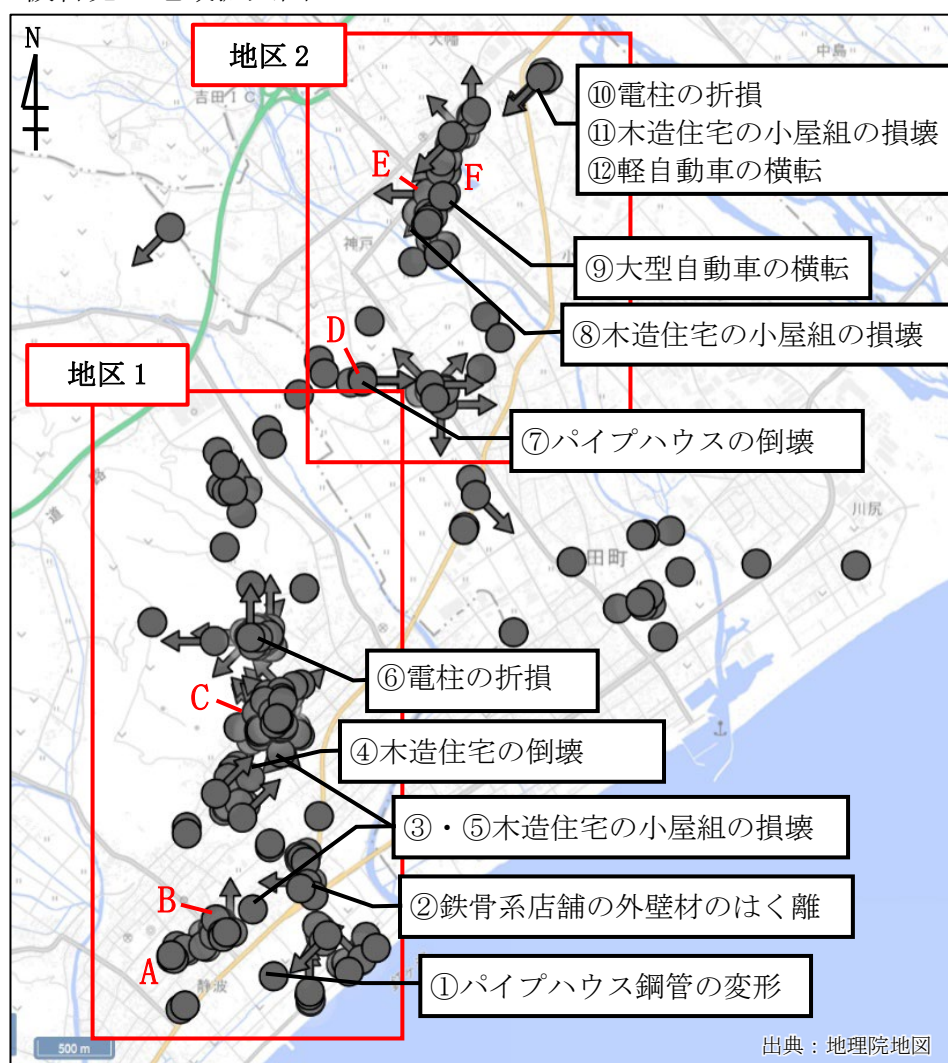
(2) 被害発生地域拡大図

牧之原市から榛原郡吉田町にかけての東西約 6 km、南北約 7 km の範囲で被害がみられた。一般的に、竜巻の場合、被害域の形状は帯状となる特徴がみられるが、牧之原市から榛原郡吉田町にかけての被害域は単純な帯状ではなく、複数の曲線的な帯状の被害域が重なり合うなど複雑な形状が広範囲に広がっていた。このことから、多重渦竜巻（参考資料参照）を含む複数の竜巻が発生したことが示唆される。重なり合った個々の竜巻の被害を区別することは非常に困難であることから、個々の竜巻による被害域の長さ及び幅は求めず不明とする。

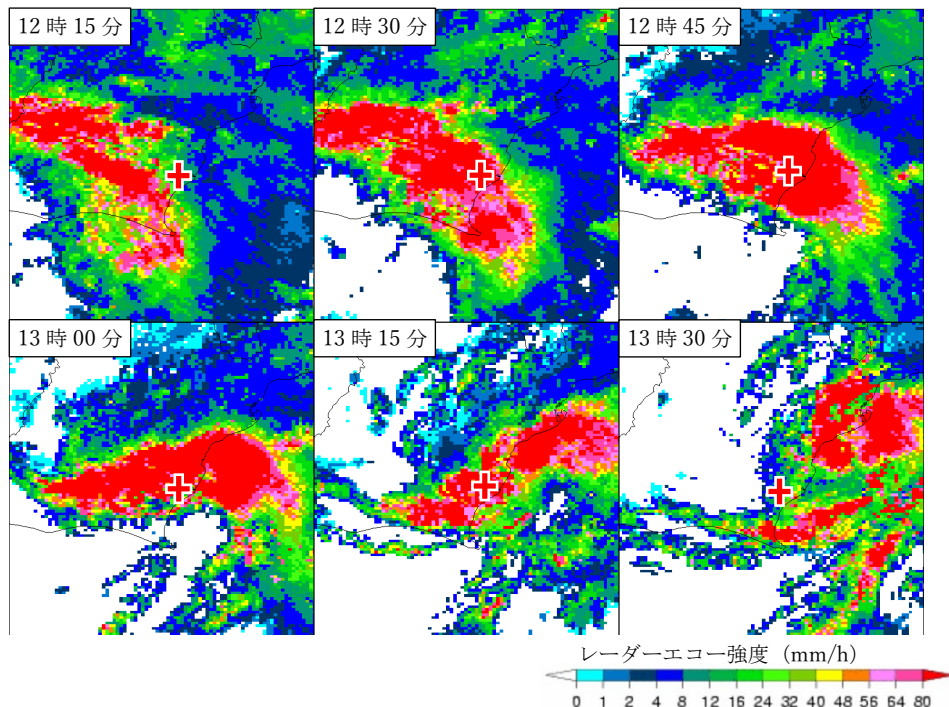
気象レーダーの観測では、発達した降水域が移動方向を北東から南東に変化しながら進んだ。突風が発生した時間帯は活発な積乱雲が通過中であった。

気象レーダー画像（令和 7 年 9 月 5 日 12 時 15 分～13 時 30 分）  
 図中＋は被害発生地域（牧之原市～榛原郡吉田町付近）を示す。

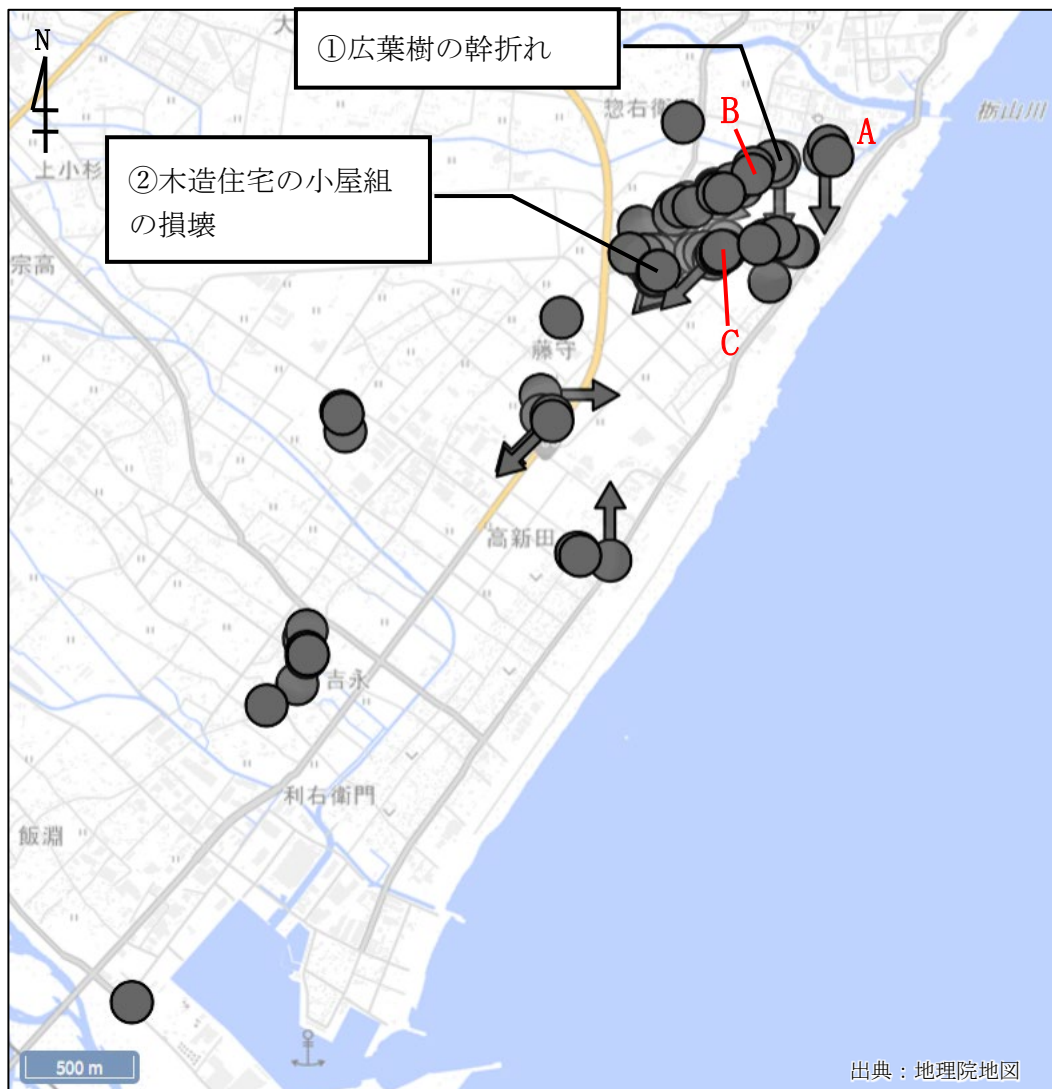
(2) 被害発生地域拡大図

焼津市で発生した突風により、東西約 4 km、南北約 4 km の範囲で被害がみられた。一般的に、竜巻の場合、被害域の形状は帯状となる特徴がみられるが、焼津市の被害域は単純な帯状ではなく、複数の曲線的な帯状の被害域が重なり合うなど複雑な形状が広範囲に広がっていた。このことから、多重渦竜巻（参考資料参照）を含む複数の竜巻が発生したことが示唆される。重なり合った個々の竜巻の被害を区別することは非常に困難であることから、個々の竜巻による被害域の長さ及び幅は求めず不明とする。

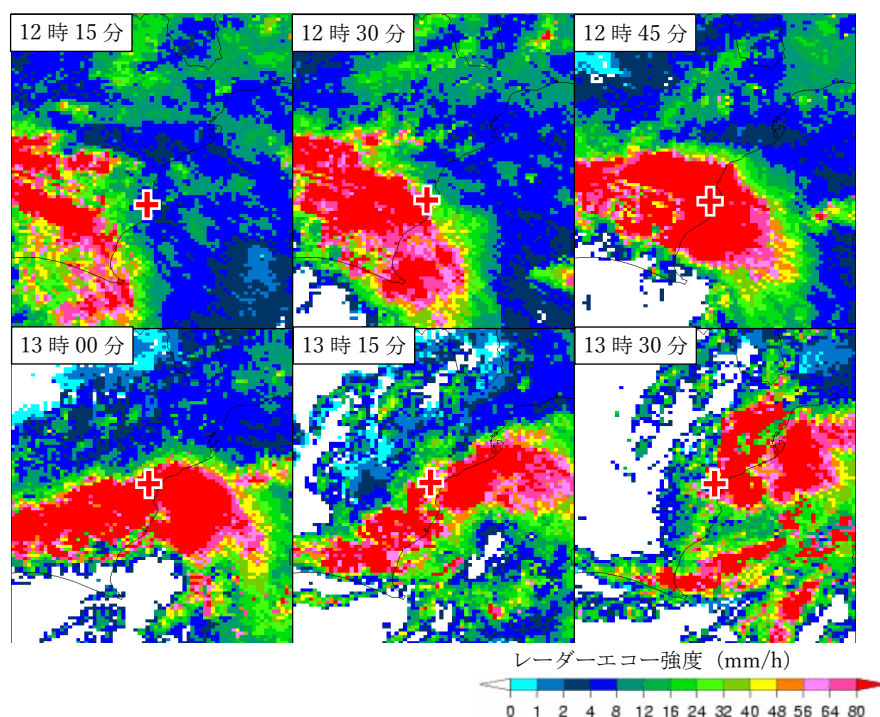
気象レーダーの観測では、発達した降水域が移動方向を北東から南東に変化しながら進んだ。突風が発生した時間帯は活発な積乱雲が通過中であった。

気象レーダー画像（令和7年9月5日12時15分～13時30分）  
図中+は被害発生地域（焼津市付近）を示す。

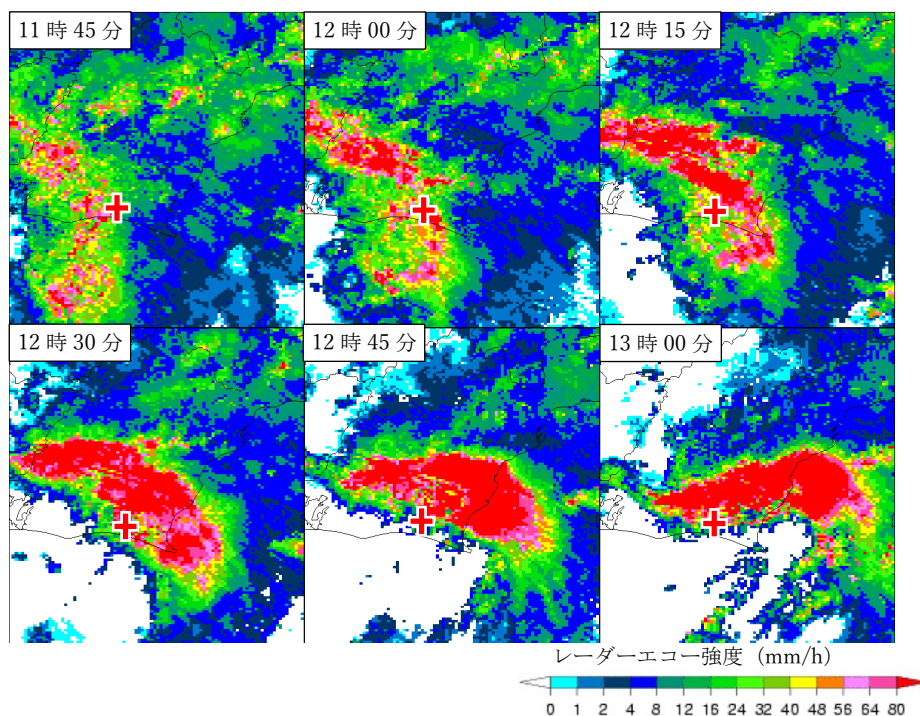
気象レーダーの観測では、降水域が急速に発達しながら北東方向に進んだ後、南下傾向に転じた。突風が発生した時間帯は活発な積乱雲が通過中であった。

気象レーダー画像（令和 7 年 9 月 5 日 11 時 45 分～13 時 00 分）  
図中＋は被害発生地域（掛川市浜野～大坂付近）を示す。

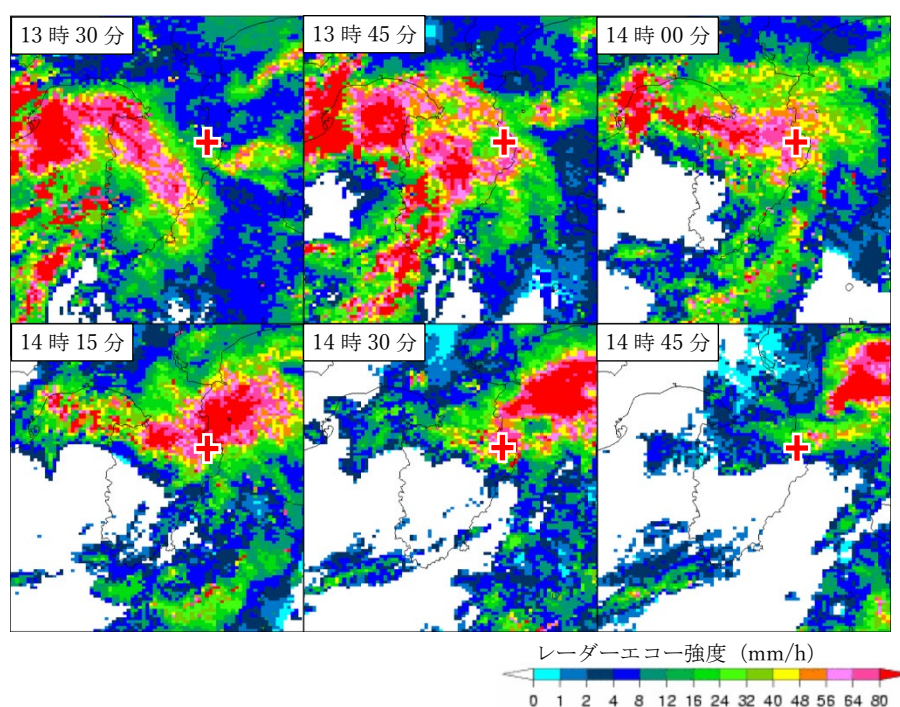
気象レーダーの観測では、発達した降水域が北東方向に進んでおり、突風が発生した時間帯は活発な積乱雲が通過中であった。

気象レーダー画像（令和7年9月5日13時30分～14時45分）  
図中+は被害発生地域（伊東吉田～川奈付近）を示す。

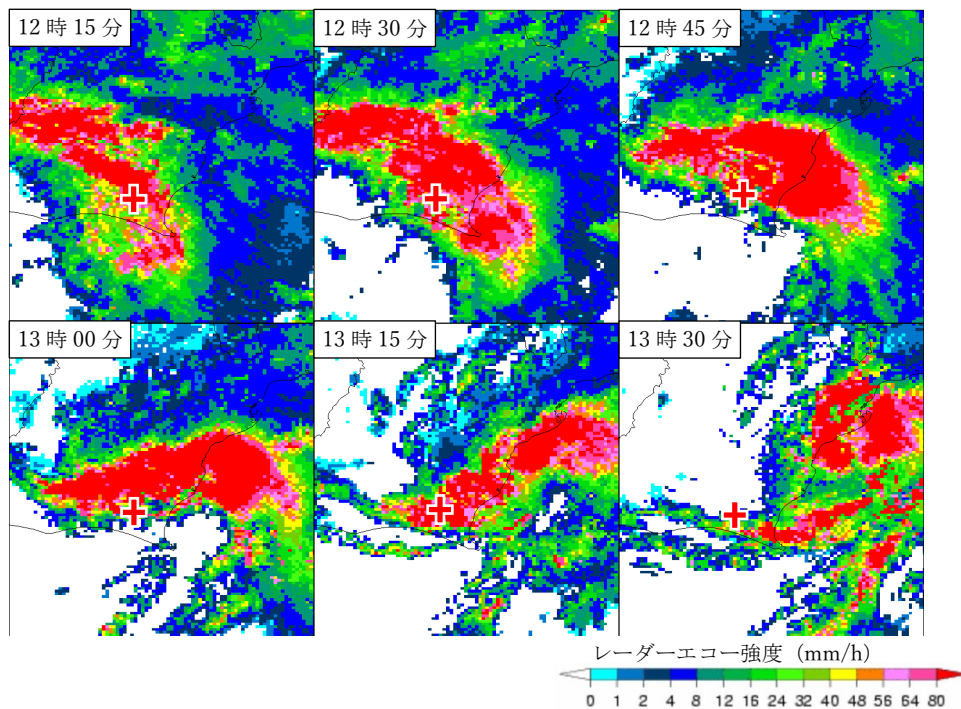
気象レーダーの観測では、発達した降水域が移動方向を北東から南東に変化しながら進んだ。突風が発生した時間帯は活発な積乱雲が通過中であった。

気象レーダー画像（令和7年9月5日12時15分～13時30分）  
図中＋は被害発生地域（菊川市半済付近）を示す。

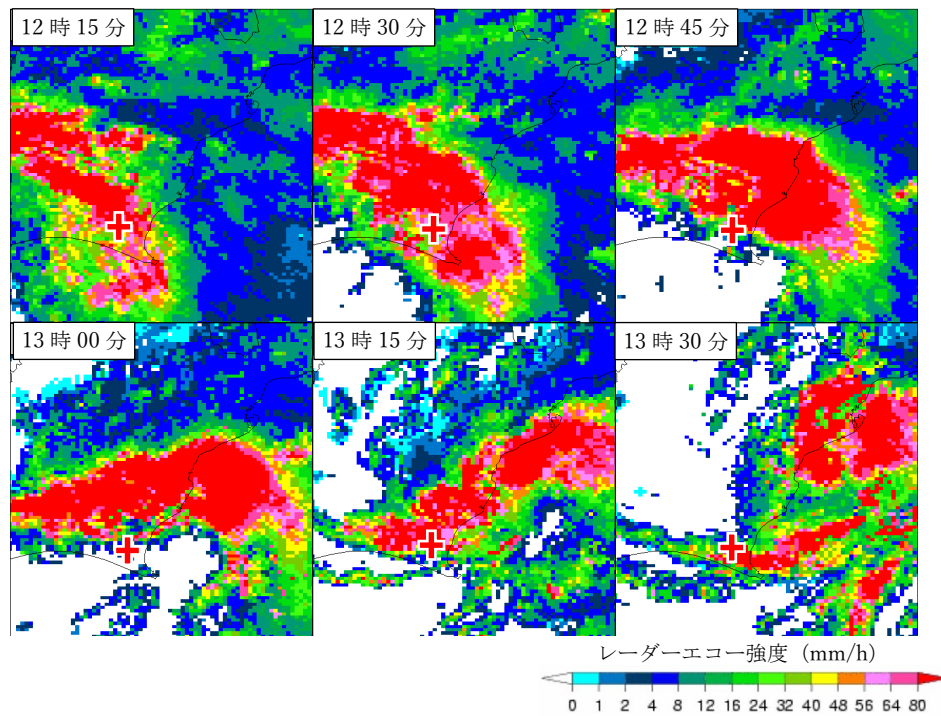
気象レーダーの観測では、発達した降水域が移動方向を北東から南東に変化しながら進んだ。突風が発生した時間帯は活発な積乱雲が通過中であった。

気象レーダー画像（令和7年9月5日12時15分～13時30分）  
図中＋は被害発生地域（菊川市神尾付近）を示す。

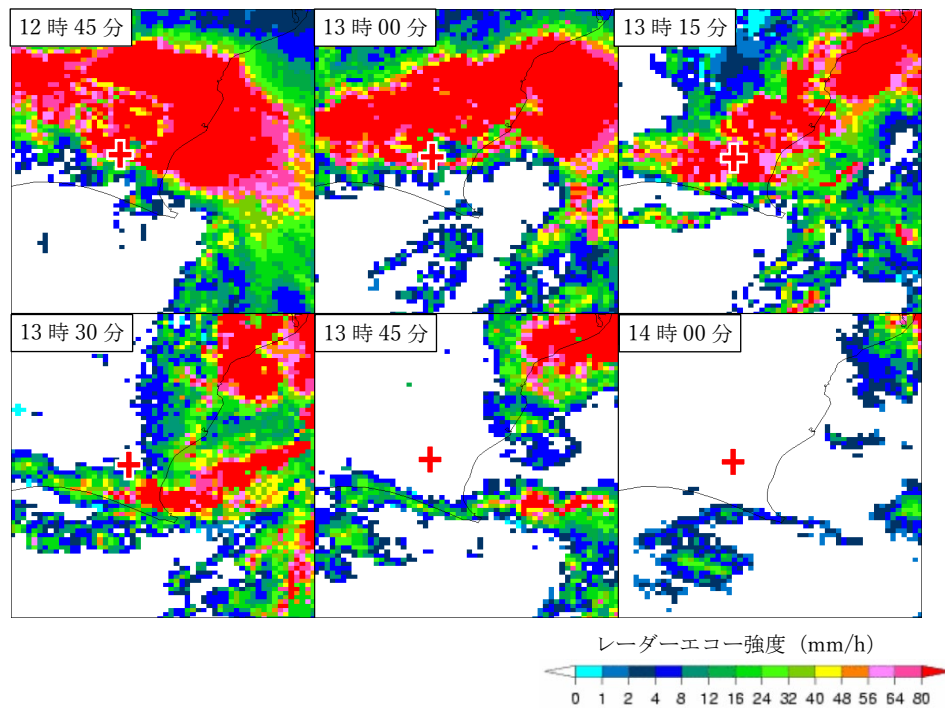
気象レーダーの観測では、発達した降水域が北西から南東方向に進んで、突風が発生した時間帯は活発な積乱雲が通過中であった。

気象レーダー画像（令和7年9月5日12時45分～14時00分）  
図中＋は被害発生地域（菊川市西横地付近）を示す。

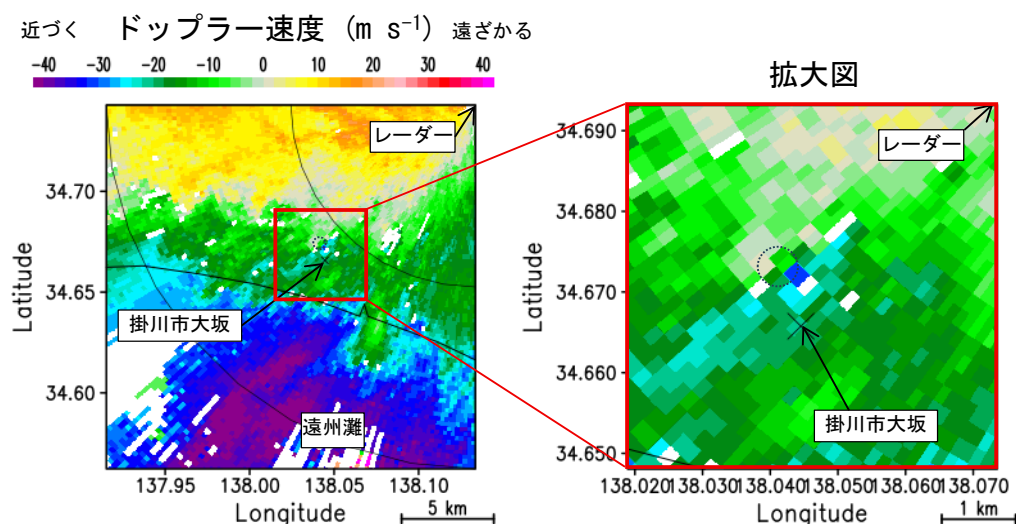
(a) 12時30分頃 掛川市大坂

令和7年9月5日に静岡県に突風被害をもたらした雨雲を、気象庁静岡レーダーの観測データを用いて解析した。図(a)～(g)は12時30分頃から13時10分頃にかけて、仰角1.2度で観測したドップラー速度（左）とその拡大図（右）である。以下のように、竜巻より大きな直径0.6～2 km程度の渦が確認できる。(a)12時30分頃に掛川市大坂、(b)12時45分頃に菊川市半済、(c)12時55分頃に菊川市神尾で、それぞれ直径0.6 km程度の反時計回りの渦（点線の円）がある。(d)12時50分頃に牧之原市細江地区にある直径1 km程度の渦は、(e)12時55分頃には約2 km北へ、さらに(f)13時00分頃に榛原郡吉田町に移動する。渦の中心は、風の乱れが大きいためかデータが欠落しており、この中に「小渦」があったとしても、その存在は確認できない。(g)13時10分頃には焼津市藤守付近に直径2 km程度の渦が存在する。これらの渦の下で、それぞれ地上に被害をもたらした竜巻が発生したと考えられる。レーダーからの距離が遠い伊東市の突風被害地点は、静岡レーダーからも東京レーダーからも離れているため、対応する渦を確認することはできない。
