2023年5月5日能登半島沖の  
地震の揺れに関するアンケート調査結果

## 1. 揺れに関するアンケート調査

今回、2023年5月5日14時42分に発生した能登半島沖の地震（最大震度6強）を対象とした地震の揺れに関するアンケート調査を実施したので集計結果を報告する。

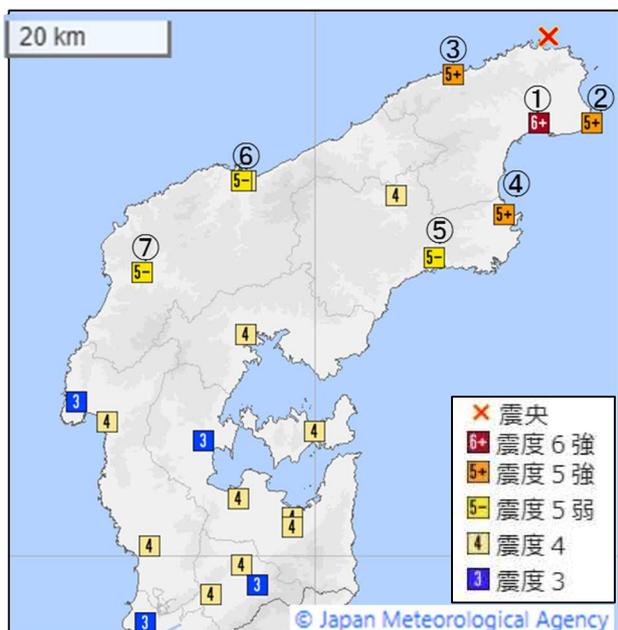
番号	観測点
①	珠洲市正院町*
②	珠洲市三崎町
③	珠洲市大谷町*
④	能登町松波*
⑤	能登町宇出津
⑥	輪島市鳳至町
⑦	輪島市門前町走出*

\*は地方公共団体もしくは  
国立研究開発法人防災科学  
技術研究所の震度観測点を  
示す

図1 2023年5月5日14時42分に発生した能登半島沖の地震の震度分布図とアンケート調査対象地点

今回の調査は、調査地点毎に均一化されてデータを取得するため、この地震で震度5弱、5強を観測した地点で50部、震度6強を観測した地点で100部を基準とし、ポスティングにより配付した。配付にあたっては、アンケートの主目的が解説表の記載内容の点検であることから地震による揺れの状況と震度観測点で観測された震度との対比を行うため、原則として調査対象となる震度観測点から半径200m以内で行った。200m以内で基準に満たなかった場合には最大300mまで範囲を拡げ、全配付数は380部となった。この地震で震度5弱以上を観測した計7地点の震度観測点で実施した（図1）。

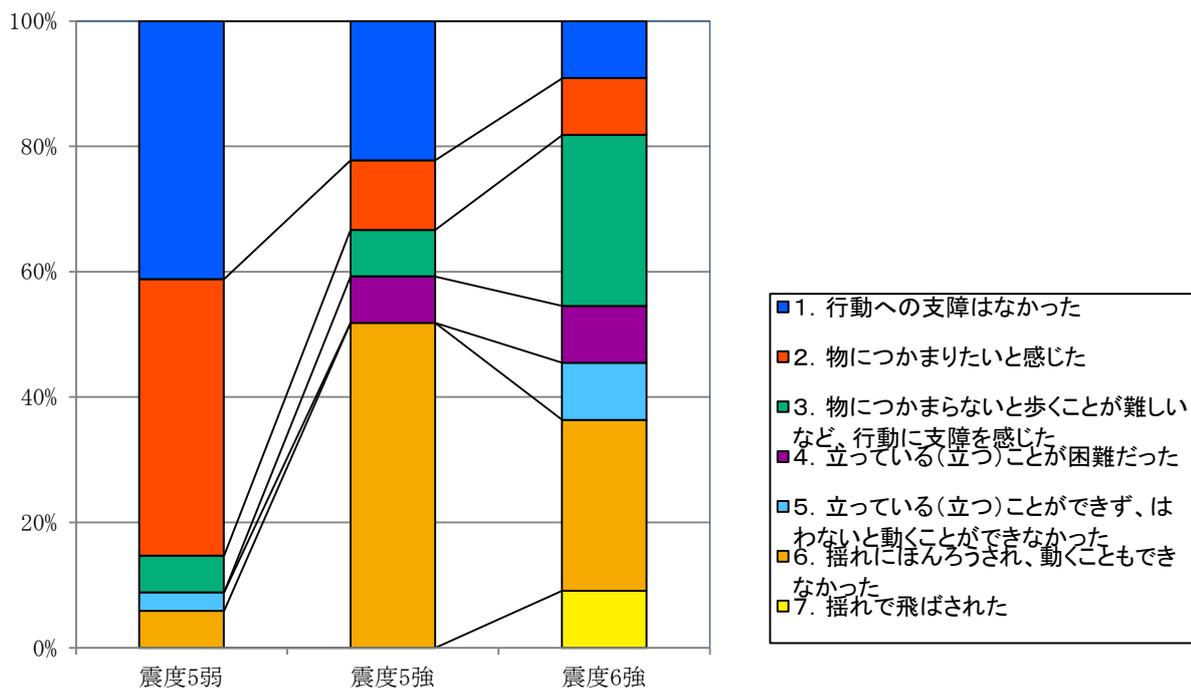
#### (1) 行動支障の有無

【免震構造・自宅外を除く、1階または2階にいて眠っていた、静かにしていた、動いていた人】

震度階級	人の行動	該当選択肢
震度5弱	大半の人が物につかまりたいと感じる。	2
震度5強	大半の人が物につかまらなると歩くことが難しいなど、行動に支障を感じる。	3
震度6弱	立っていることが困難になる。	4
震度6強 震度7	立っていることができず、はわないと動くことができない。 揺れにほんろうされ、動くこともできず、飛ばされることもある。	5~7

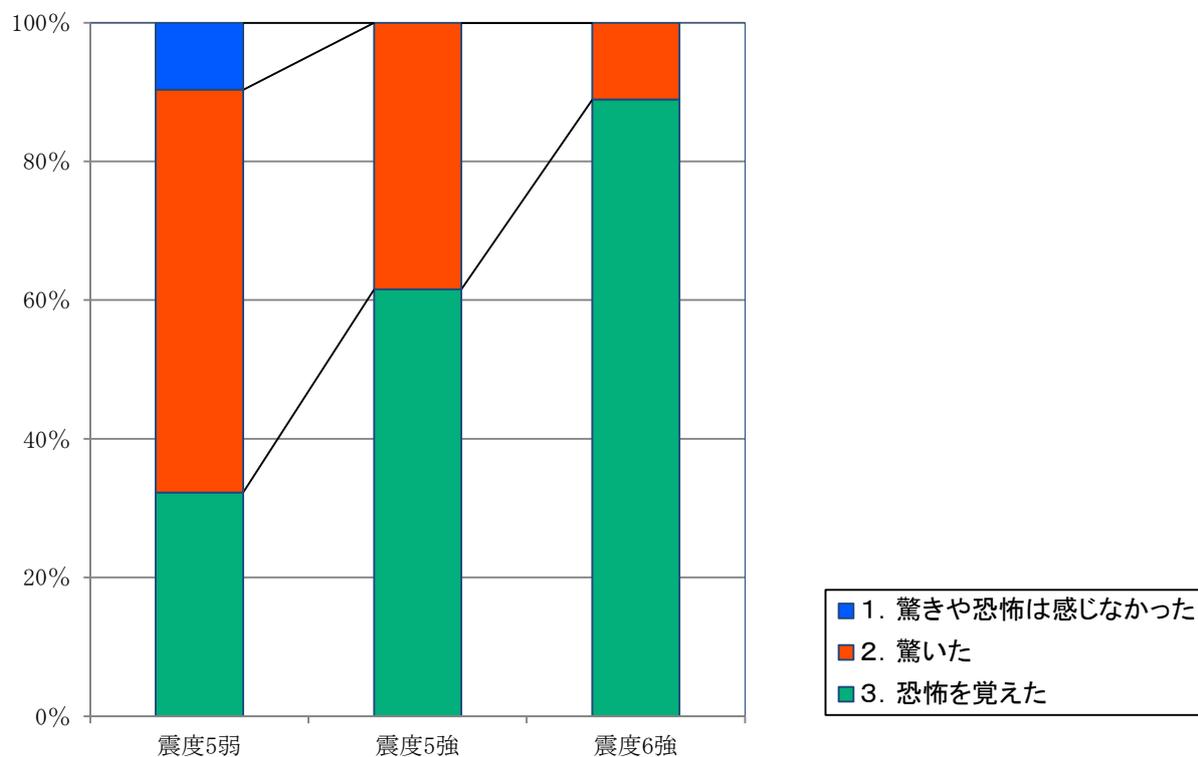
(2) 驚きや恐怖の有無

【免震構造、自宅外を除く、1階または2階にいた人】

震度階級	人の体感	該当選択肢
震度4	ほとんどの人が驚く。	2
震度5弱	大半の人が恐怖を覚える。	3

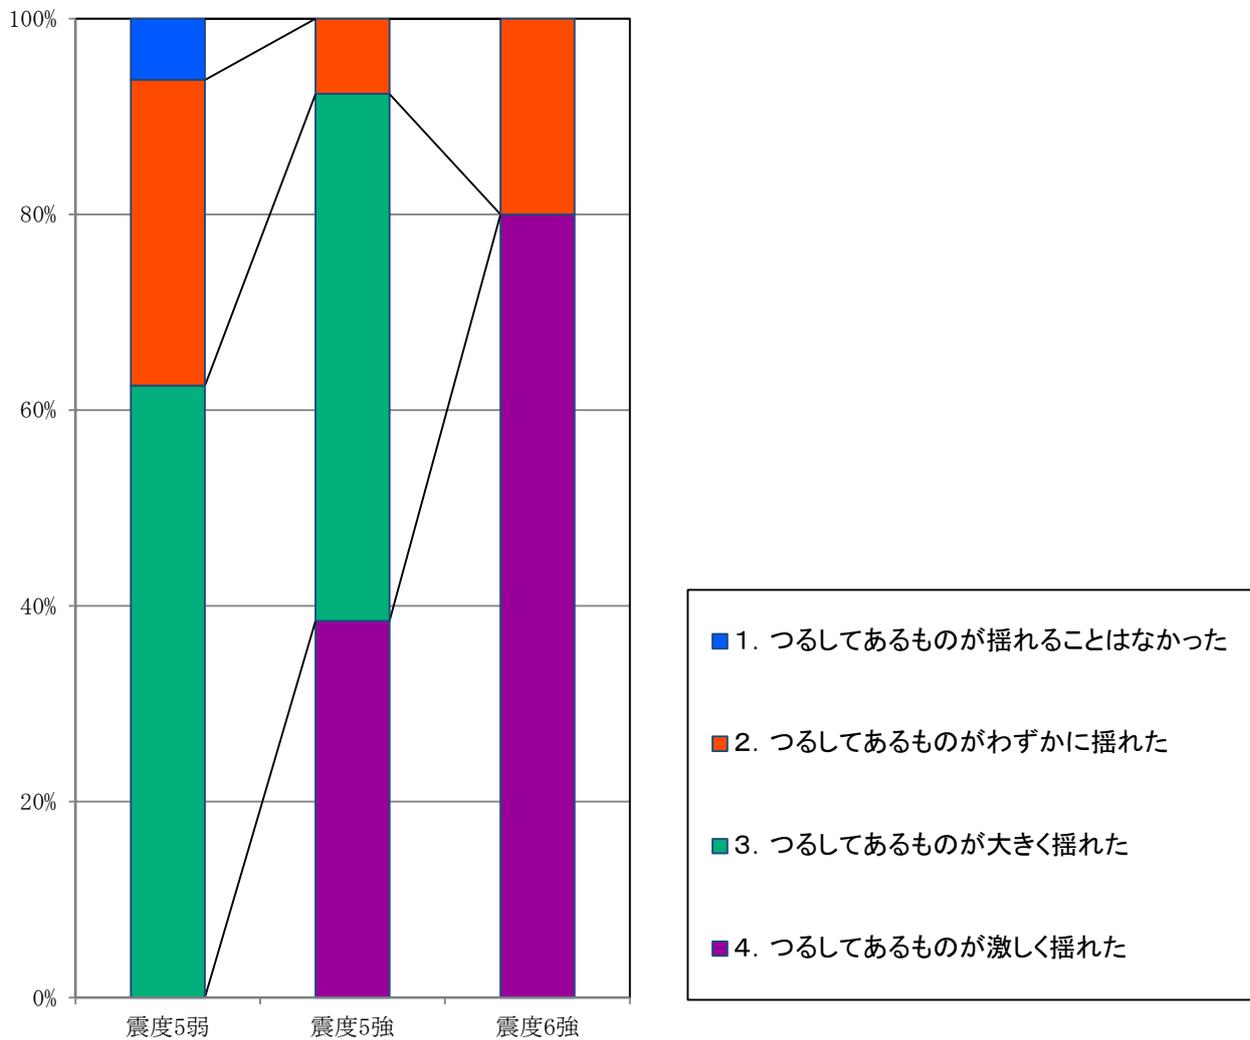
(3) つり下げものの動き

【免震構造、自宅外を除く、1階または2階にいた人】

震度階級	屋内の状況	該当選択肢
震度2	電灯などのつり下げ物が、わずかに揺れる。	2
震度4	電灯などのつり下げ物が大きく揺れる。	3
震度5弱	電灯などのつり下げ物が激しく揺れる。	4

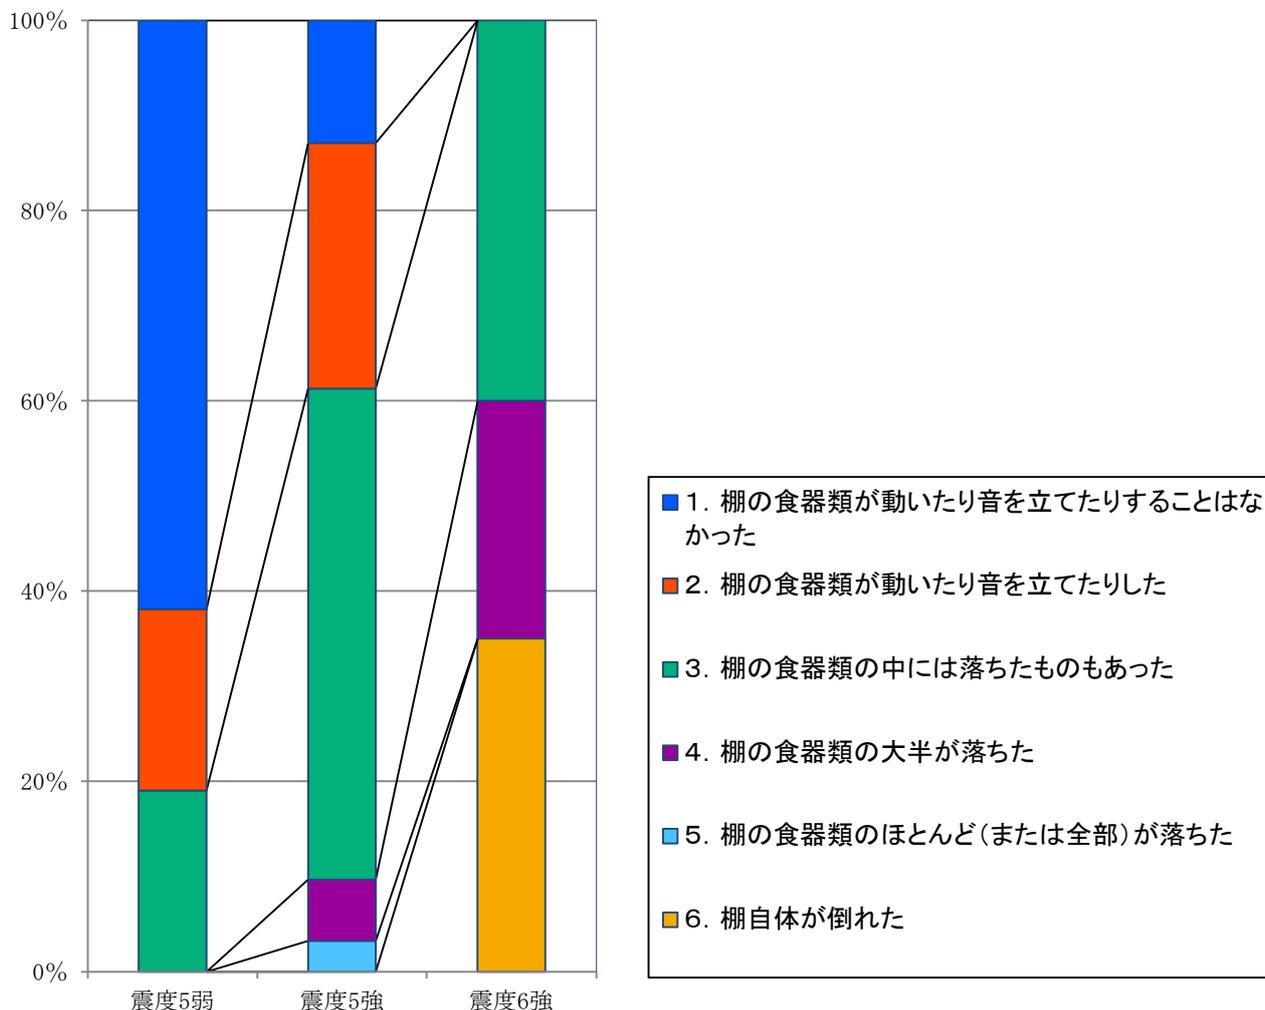
#### (4) 棚にある食器類の状態

【免震構造を除く、平屋建または2階建】

震度階級	屋内の状況	該当選択肢
震度3	棚にある食器類が音を立てることがある。	2
震度4	棚にある食器類は音を立てる。	2
震度5弱	棚にある食器類が落ちることがある。	3
震度5強	棚にある食器類で、落ちるものが多くなる。 固定していない家具が倒れることがある。	3～6
震度6弱	固定していない家具の大半が移動し、倒れるものもある。	6
震度6強	固定していない家具のほとんどが移動し、倒れるものが多くなる。	6

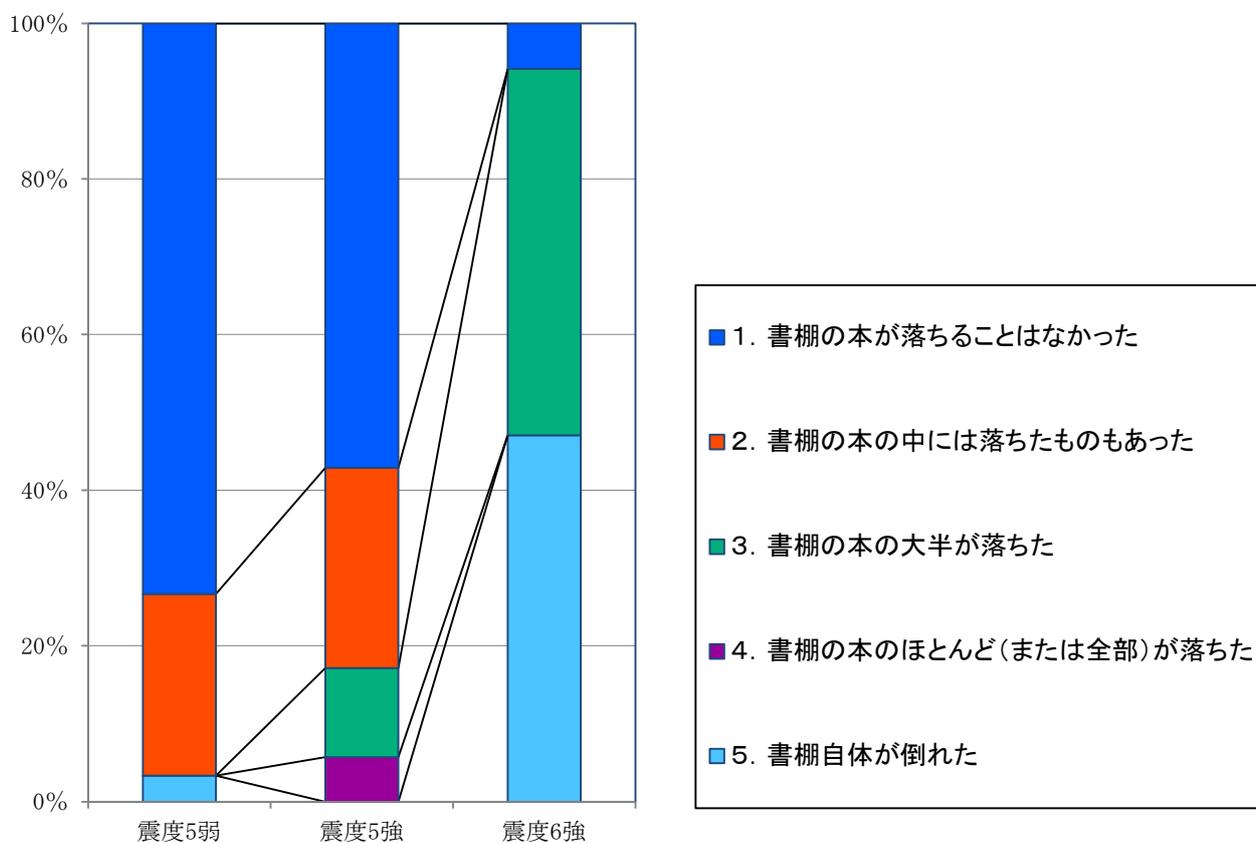
(5) 書棚の本の状態

【免震構造を除く、平屋建または2階建】

震度階級	屋内の状況	該当選択肢
震度5弱	書棚の本が落ちることがある。	2
震度5強	書棚の本で、落ちるものが多くなる。 固定していない家具が倒れることがある。	2～5
震度6弱	固定していない家具の大半が移動し、 倒れるものもある。	5
震度6強	固定していない家具のほとんどが移動し、倒れるものが多くなる。	5

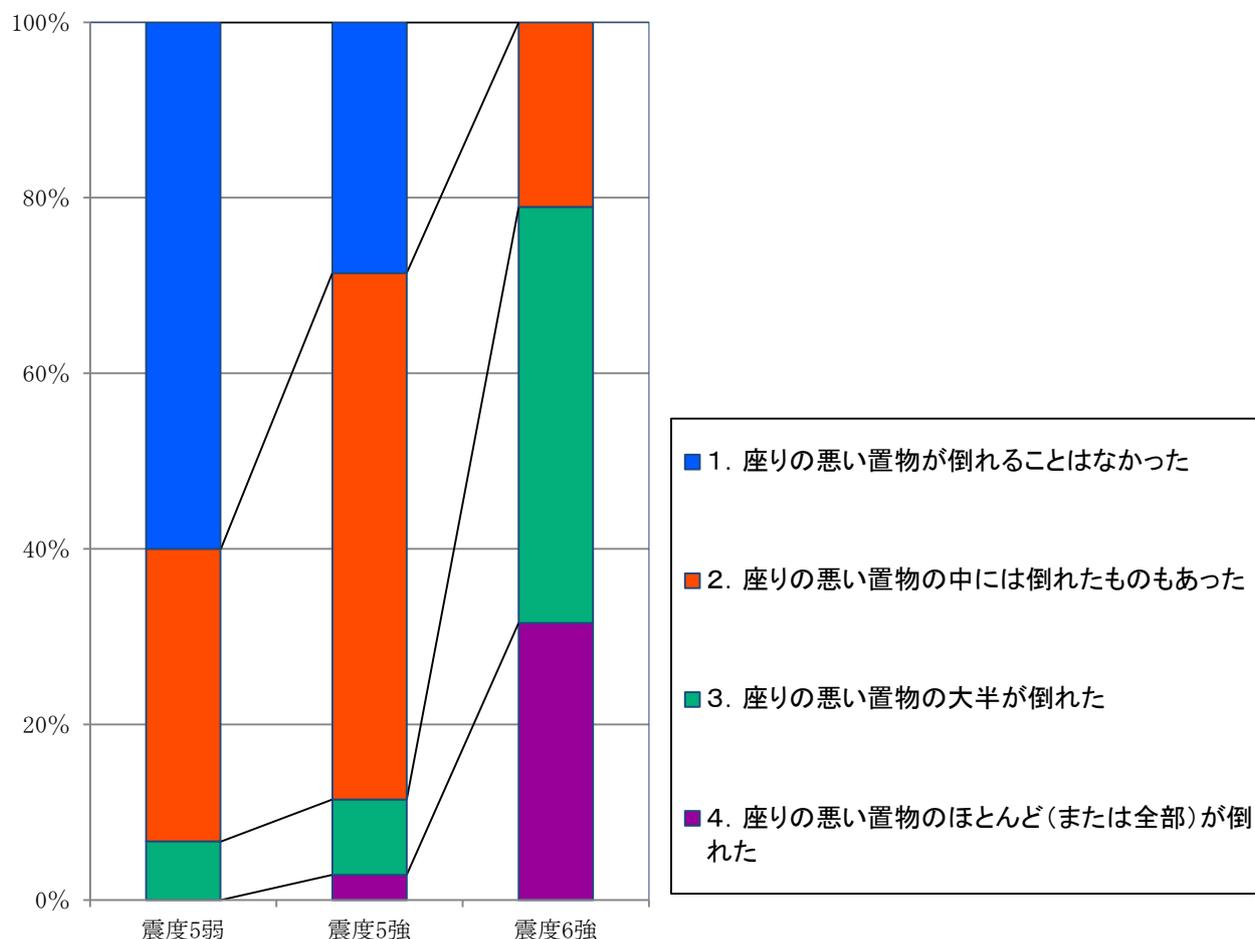
(6) 座りの悪い置物の状態

【免震構造を除く、平屋建または2階建】

震度階級	屋内の状況	該当選択肢
震度4	座りの悪い置物が、倒れることがある。	2
震度5弱	座りの悪い置物の大半が倒れる。	3

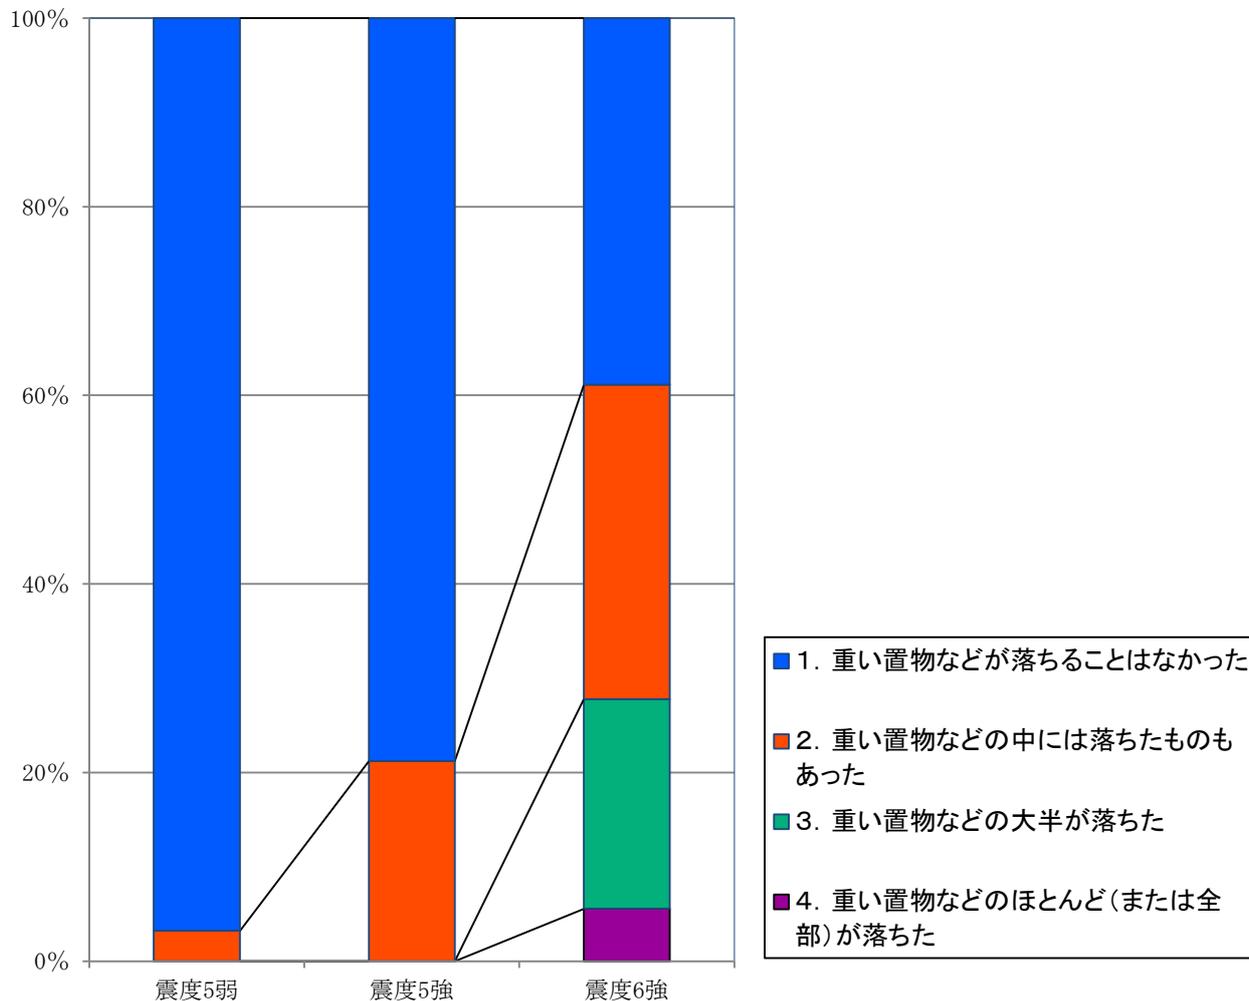
(7) 重い置物の状況

【免震構造を除く、平屋建または2階建】

震度階級	屋内の状況	該当選択肢
震度5強	テレビ※が台から落ちることがある。	2

※本設問では解説表のテレビ(ブラウン管テレビ)を「重い置物」に置き換えている。

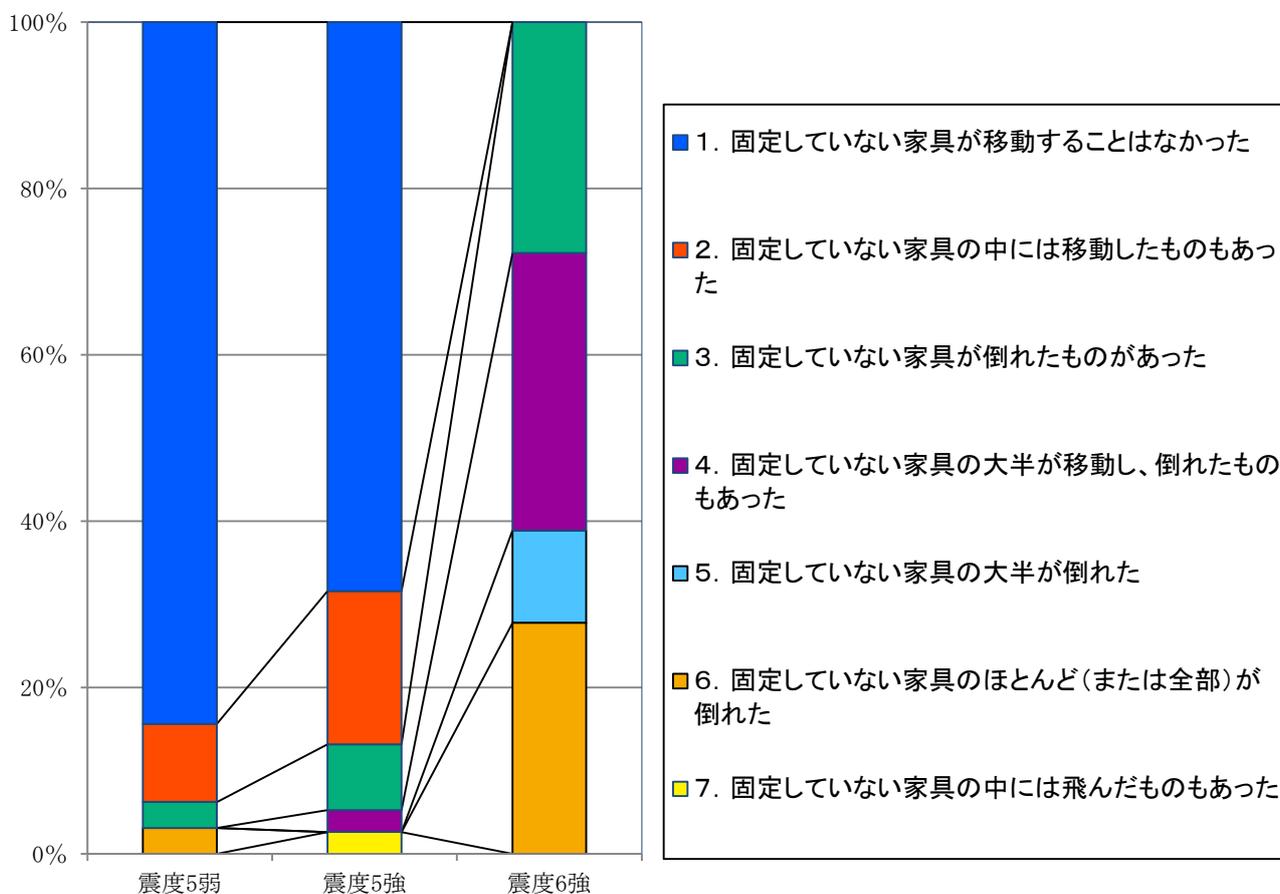
(8) 固定していない家具の状況

【免震構造を除く、平屋建または2階建】

震度階級	屋内の状況	該当選択肢
震度5弱	固定していない家具が移動することがあり、不安定なものは倒れることがある。	2・3
震度5強	固定していない家具が倒れることがある。	3
震度6弱	固定していない家具の大半が移動し、倒れるものもある。	4
震度6強	固定していない家具のほとんどが移動し、倒れるものが多くなる。	4・5
震度7	固定していない家具のほとんどが移動したり倒れたりし、飛ぶこともある。	6・7

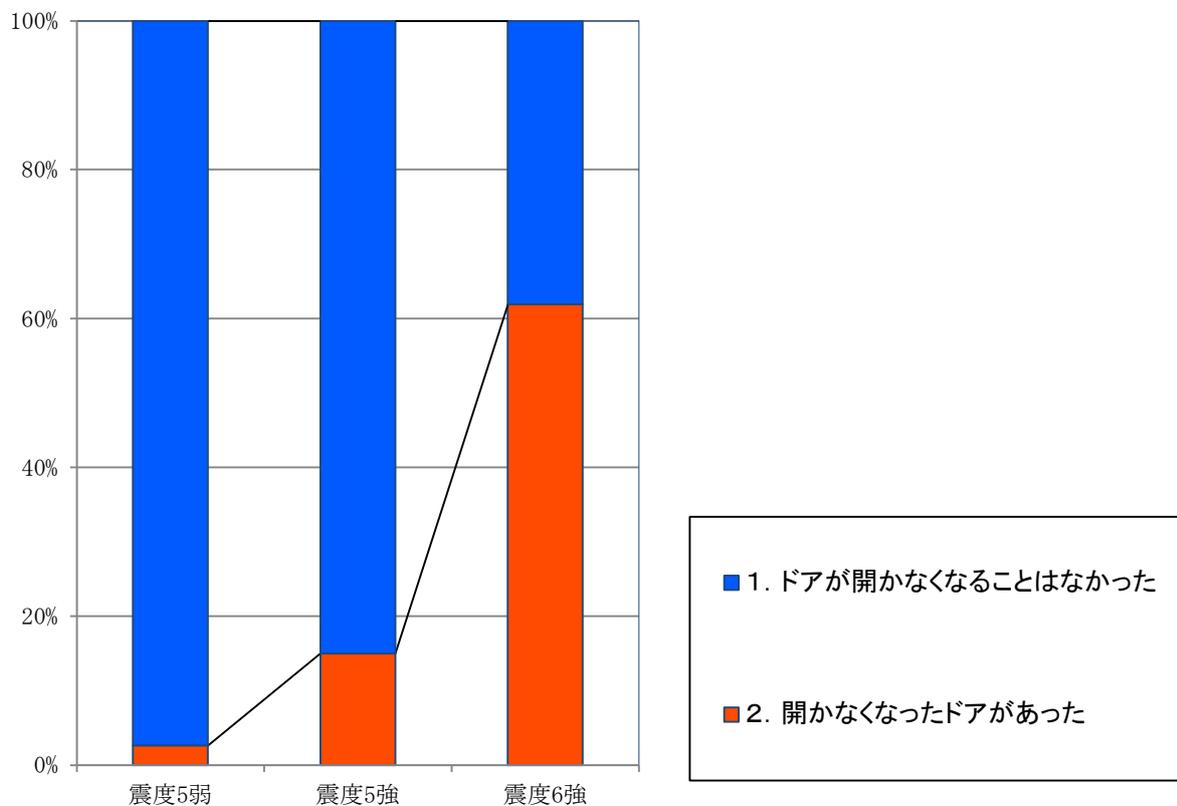
### (9) ドアの開閉の状況

【免震構造を除く】

震度階級	屋内の状況	該当選択肢
震度6弱	ドアが開かなくなることがある。	2

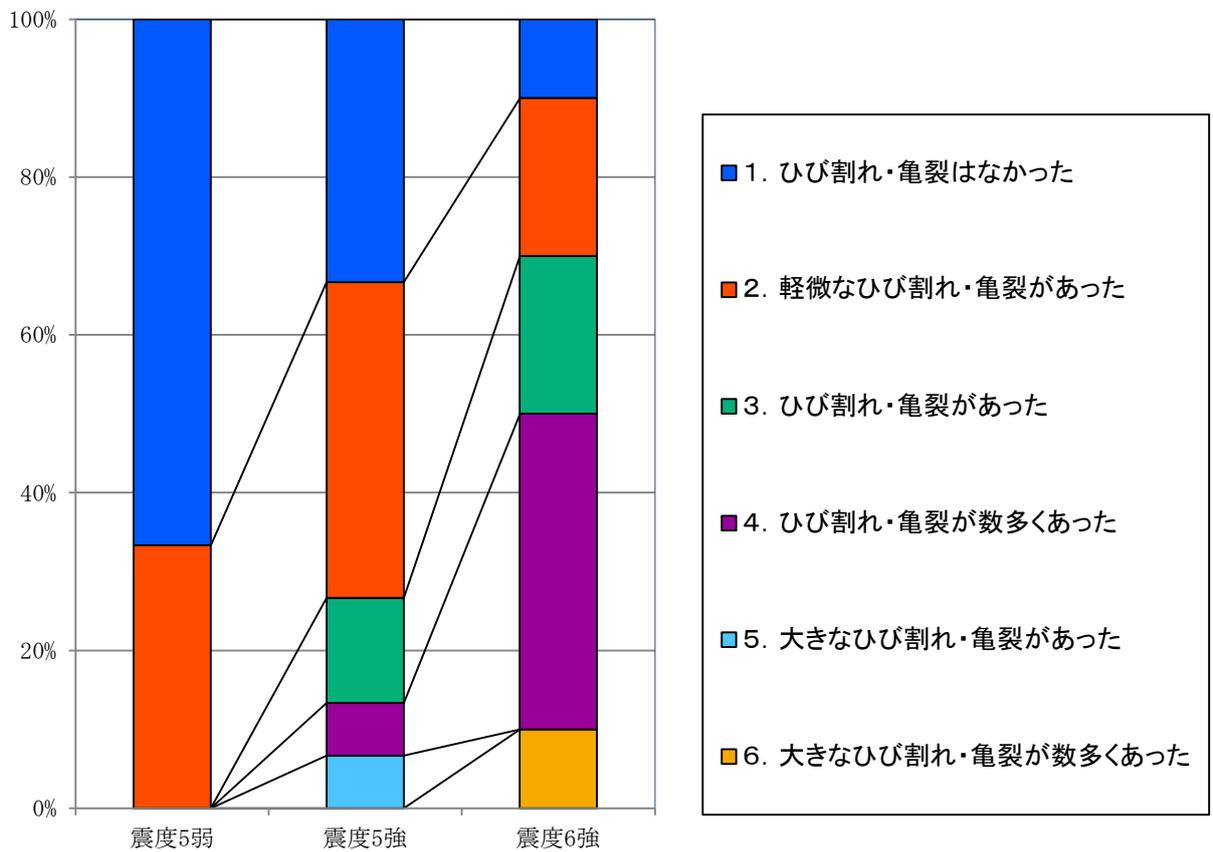
(10) 木造住宅の壁などへのひび割れ、亀裂の状況

【免震構造を除く、木造で耐震性が高い】

本アンケート調査では建築基準法施行令改正による新耐震基準が1981年に施行されたため、それ以降に建築、耐震補強工事または、「耐震性あり」との診断結果がある建物を耐震性が高いとしている。

震度階級	木造建物（住宅）：耐震性が高い	該当選択肢
震度6弱	壁などに軽微なひび割れ・亀裂がみられることがある。	2
震度6強	壁などにひび割れ・亀裂がみられることがある。	3
震度7	壁などのひび割れ・亀裂が多くなる。	4

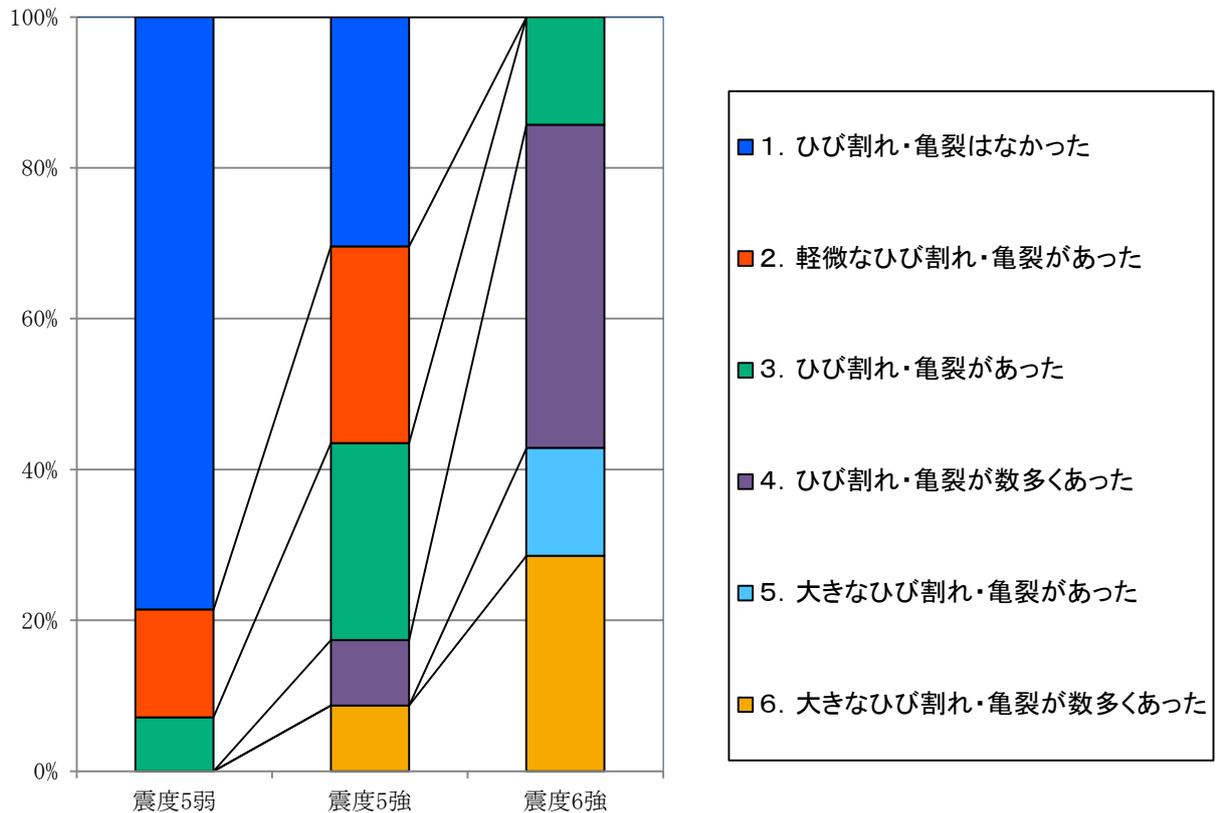
### 【免震構造を除く、木造で耐震性が低い】

本アンケート調査では建築基準法施行令改正による新耐震基準が1981年に施行されたため、それ以前に建築しており、耐震改修未実施、耐震診断未実施または「耐震性なし」との診断結果がある建物を耐震性が低いとしている。

震度階級	木造建物（住宅）：耐震性が低い	該当選択肢
震度5弱	壁などに軽微なひび割れ・亀裂がみられることがある。	2
震度5強	壁などにひび割れ・亀裂がみられることがある。	3
震度6弱	壁などのひび割れ・亀裂が多くなる。 壁などに大きなひび割れ・亀裂が入ることがある。	4、5
震度6強	壁などに大きなひび割れ・亀裂が入るものが多くなる。	6

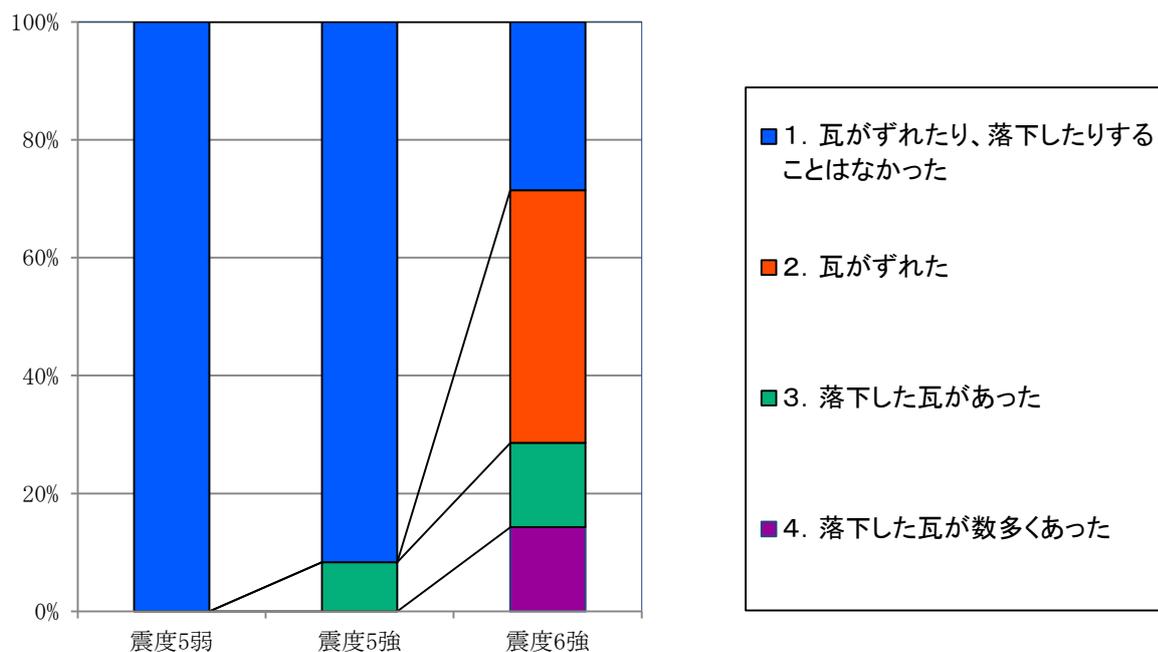
### (11) 木造住宅での瓦屋根の状況

#### 【免震構造を除く、木造で耐震性が低い】

本アンケート調査では建築基準法施行令改正による新耐震基準が1981年に施行されたため、それ以前に建築しており、耐震改修未実施、耐震診断未実施または「耐震性なし」との診断結果がある建物を耐震性が低いとしている。

震度階級	木造建物 (住宅) : 耐震性が低い	該当選択肢
震度6弱	瓦が落下したりすることがある。	3

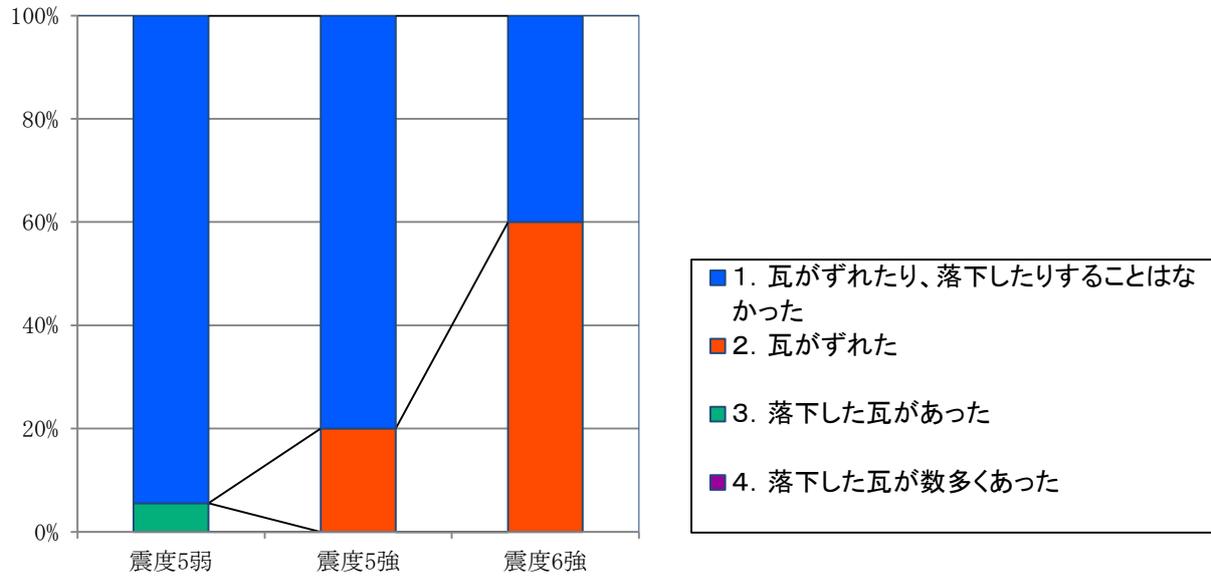
**(参考)【免震構造を除く、木造で耐震性が高い】**

解説表には「耐震性が高い木造住宅」には瓦に関する表現はないので参考とする。

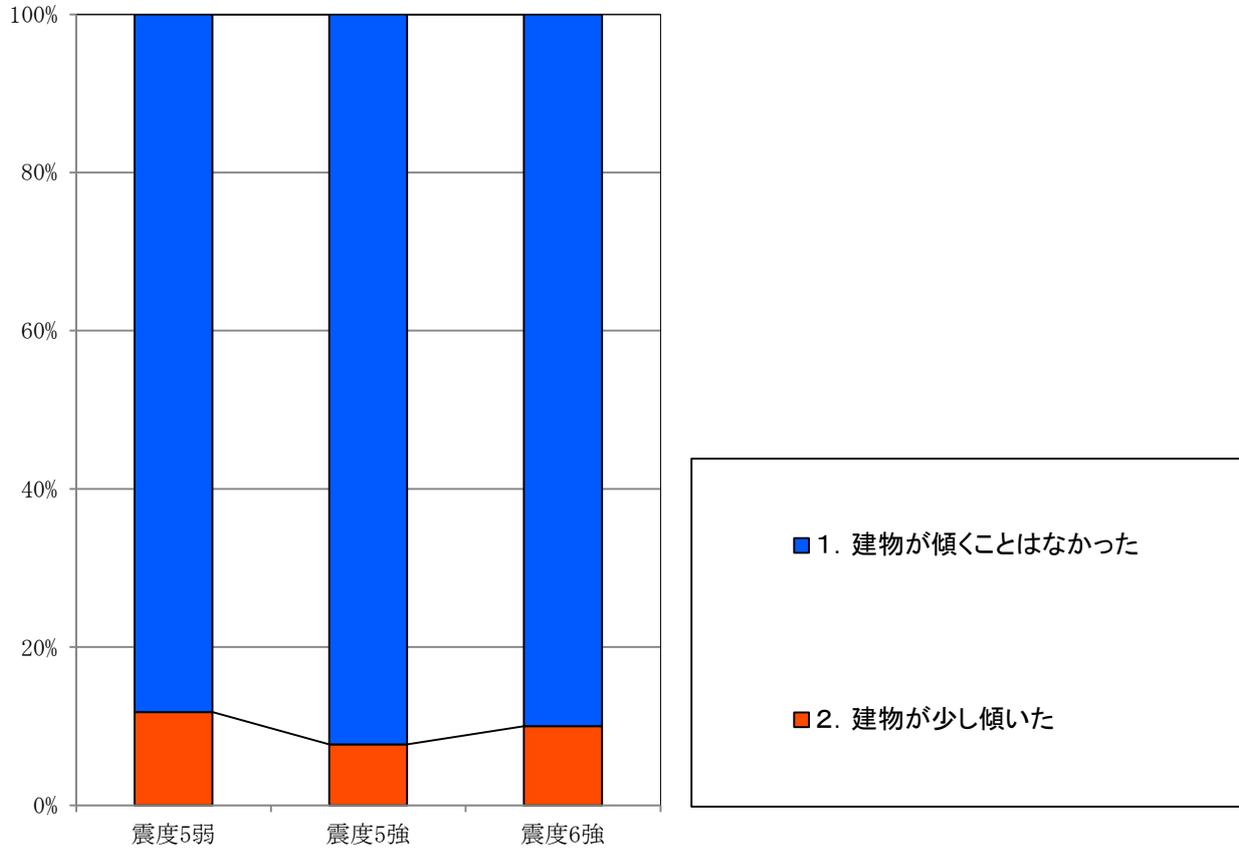
(12) 木造住宅の被災状況

【免震構造除く、木造で耐震性が高い】

本アンケート調査では建築基準法施行令改正による新耐震基準が1981年に施行されたため、それ以降に建築、耐震補強工事または、「耐震性あり」との診断結果がある建物を耐震性が高いとしている。

震度階級	木造建物(住宅):耐震性が高い	該当選択肢
震度7	まれに傾くことがある。	2. 3

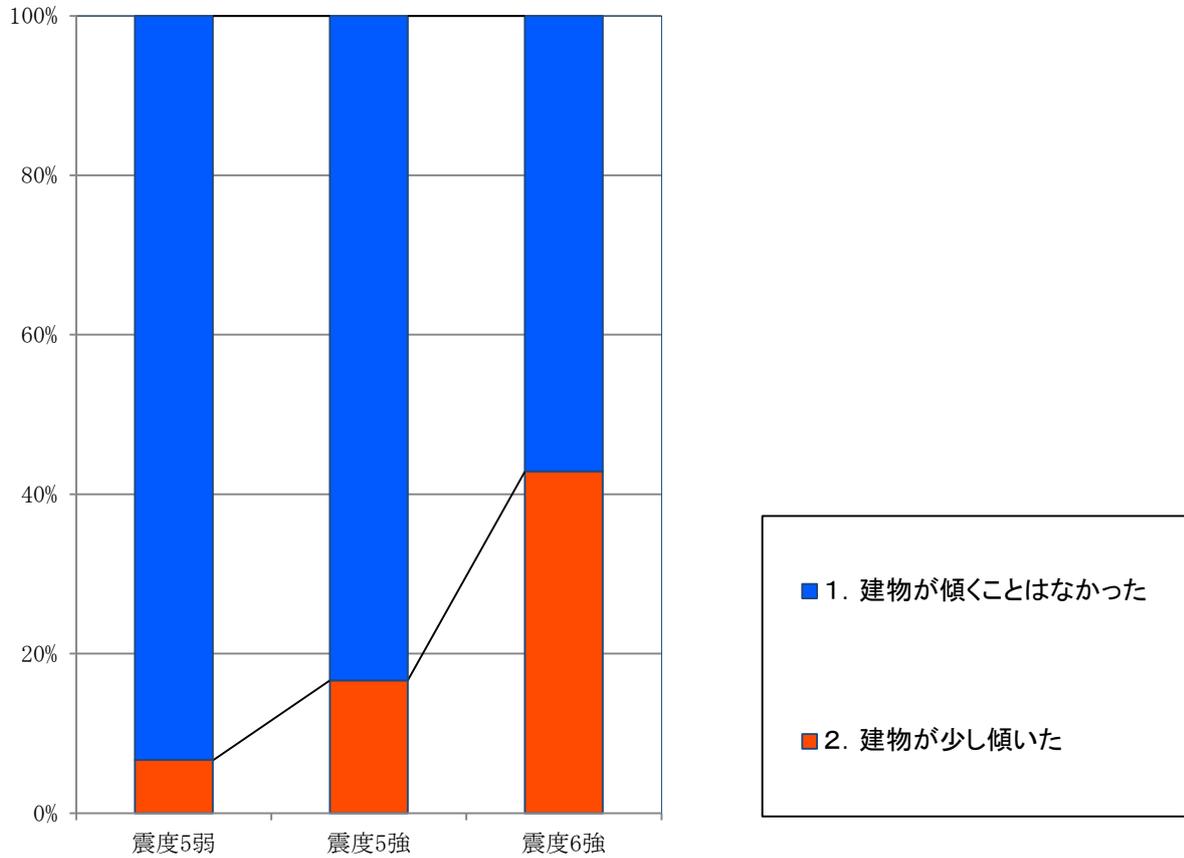
**【免震構造を除く、木造で耐震性が低い】**

本アンケート調査では建築基準法施行令改正による新耐震基準が 1981 年に施行されたため、それ以前に建築しており、耐震改修未実施、耐震診断未実施または「耐震性なし」との診断結果がある建物を耐震性が低いとしている。

震度階級	木造建物（住宅）：耐震性が低い	該当選択肢
震度 6 弱	傾いたりすることがある。倒れるものもある。	2～5
震度 6 強	傾くものや、倒れるものが多くなる。	2～5
震度 7	傾くものや、倒れるものがさらに多くなる。	2～5

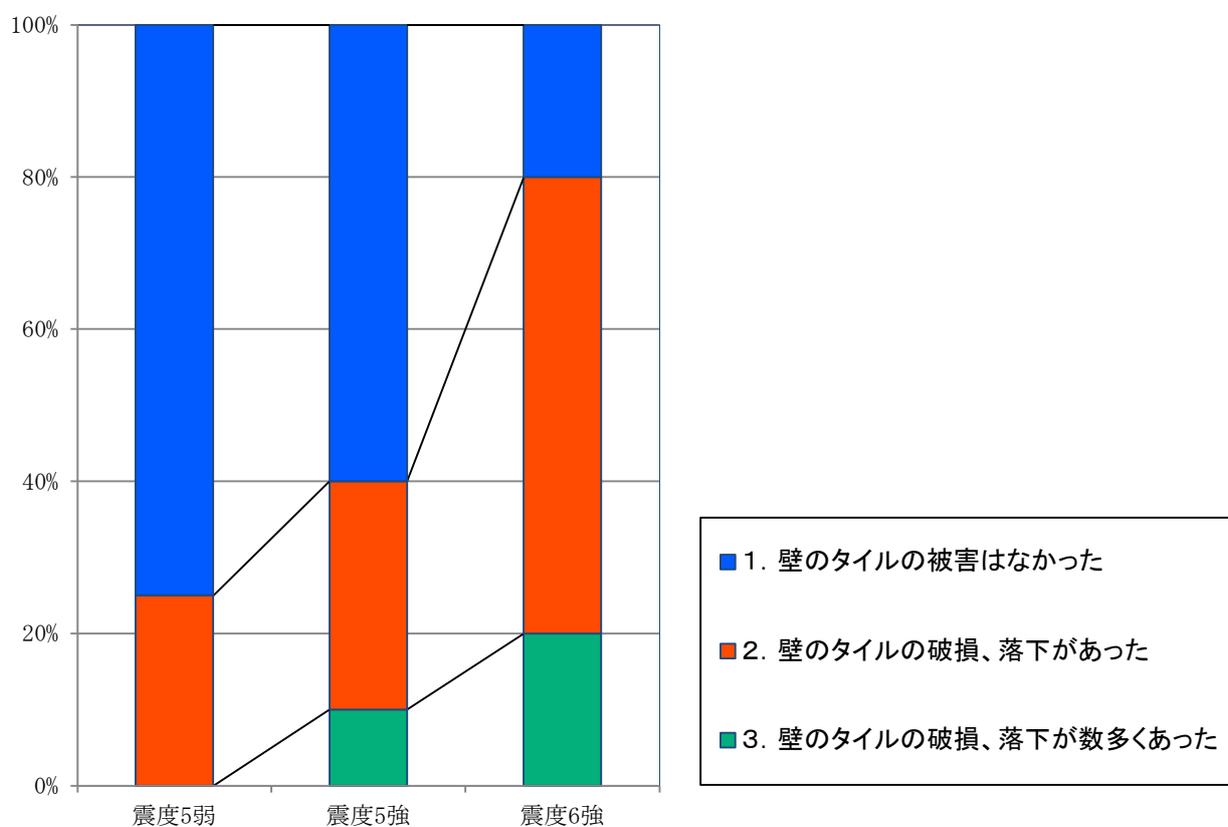
(13) 建物外壁のタイルの状況

【免震構造を除く】

震度階級	屋外の状況	該当選択肢
震度6弱	壁のタイルが破損、落下することがある。	2
震度6強	壁のタイルが破損、落下する建物が多くなる。	2, 3
震度7	壁のタイルが破損、落下する建物がさらに多くなる。	2~4

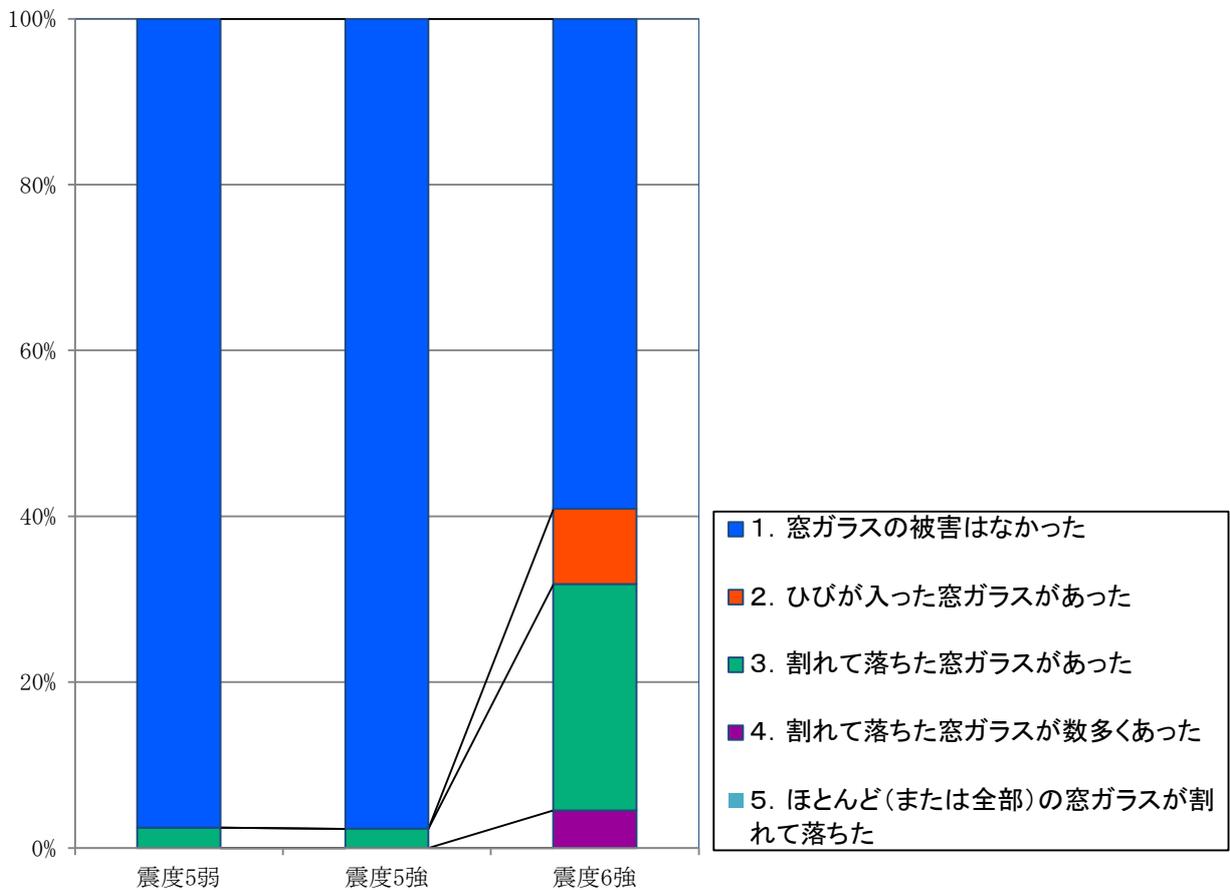
(14) 建物の窓ガラスの状況

【免震構造を除く】

震度階級	屋外の状況	該当選択肢
震度5弱	まれに窓ガラスが割れて落ちることがある。	3
震度5強	窓ガラスが割れて落ちることがある。	3
震度6弱	窓ガラスが破損、落下することがある。	3
震度6強	窓ガラスが破損、落下する建物が多くなる。	3、4
震度7	窓ガラスが破損、落下する建物がさらに多くなる。	3～5

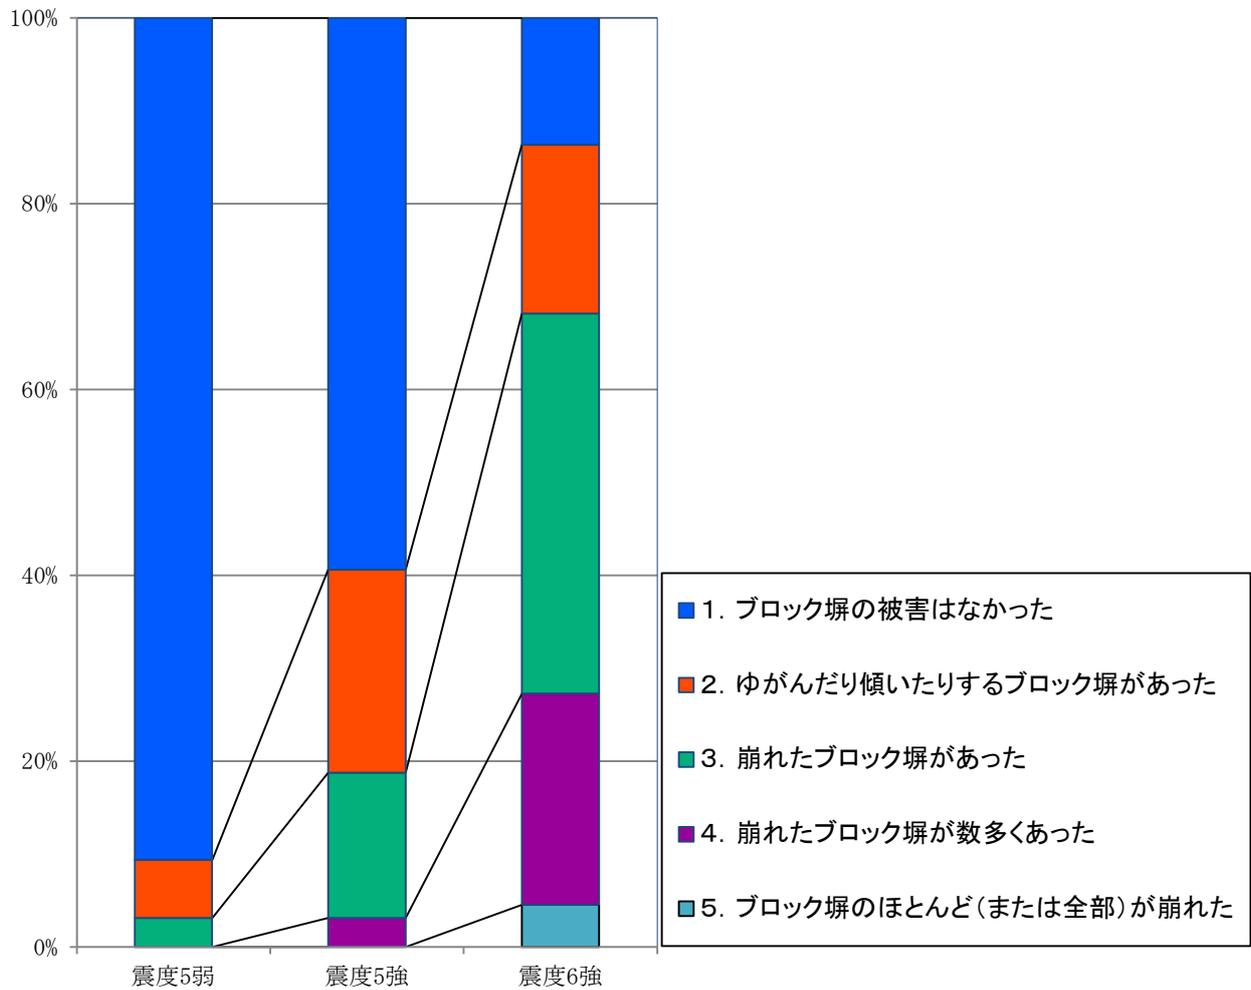
(15) ブロック塀の状況

(注) アンケート調査では補強の有無は確認していない。

震度階級	屋外の状況	該当選択肢
震度5強	補強されていないブロック塀が崩れることがある。	3
震度6強	補強されていないブロック塀のほとんどが崩れる。	5
震度7	補強されているブロック塀も破損するものがある。	5

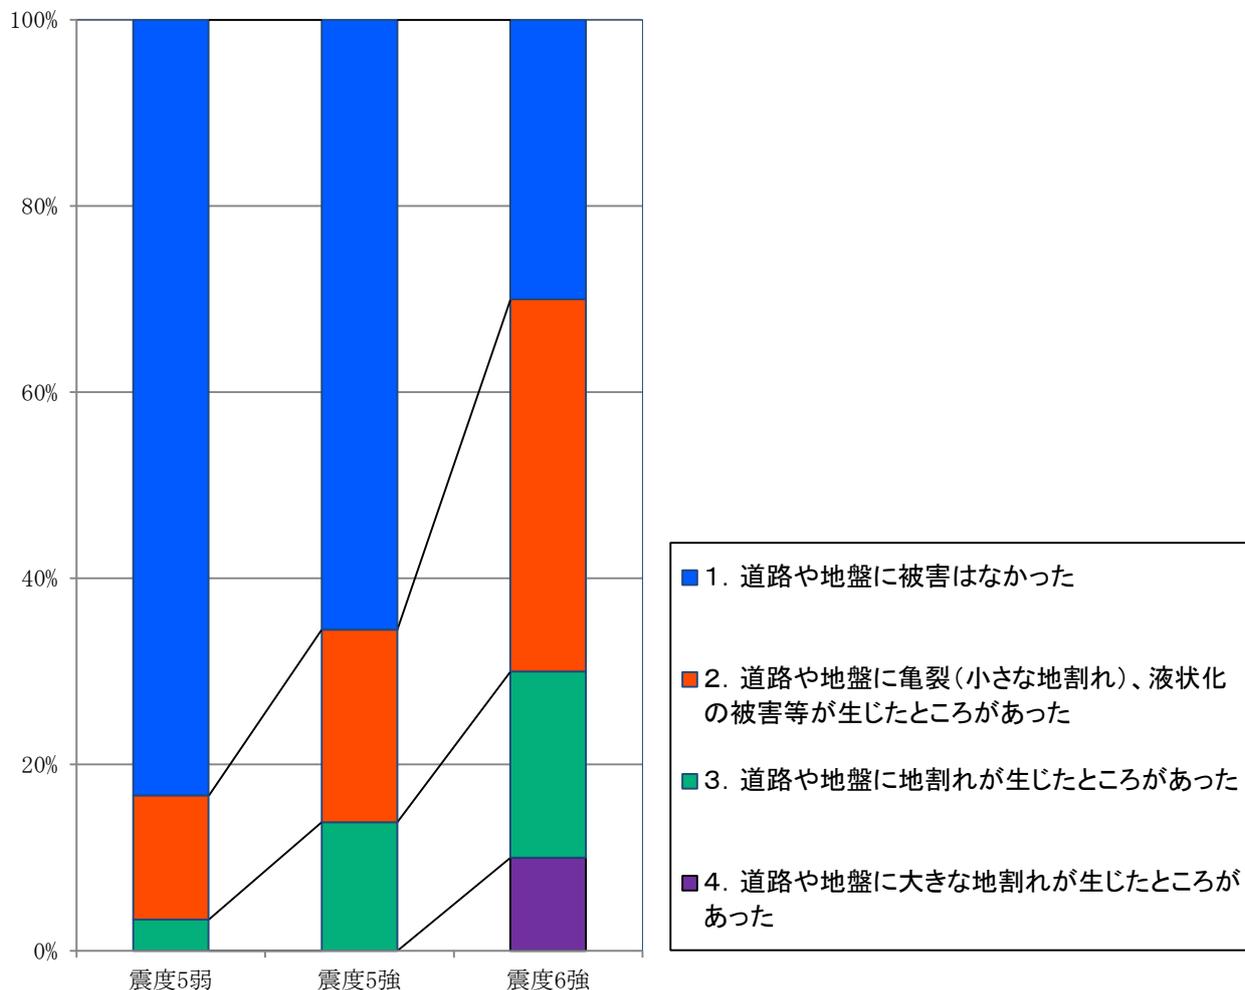
(16) 地盤の亀裂や液状化の状況

震度階級	地盤の状況	該当選択肢
震度5弱	亀裂※1 や液状化※2 が生じることがある。	2
震度5強		
震度6弱	地割れが生じることがある。	3
震度6強	大きな地割れが生じることがある。	4

※1 亀裂は、地割れと同じ現象であるが、ここでは規模の小さい地割れを亀裂として表記している。

※2 地下水位が高い、ゆるい砂地盤では、液状化が発生することがある。液状化が進行すると、地面からの泥水の噴出や地盤沈下が起こり、堤防や岸壁が壊れる、下水管やマンホールが浮き上がる、建物の土台が傾いたり壊れたりするなどの被害が発生することがある。

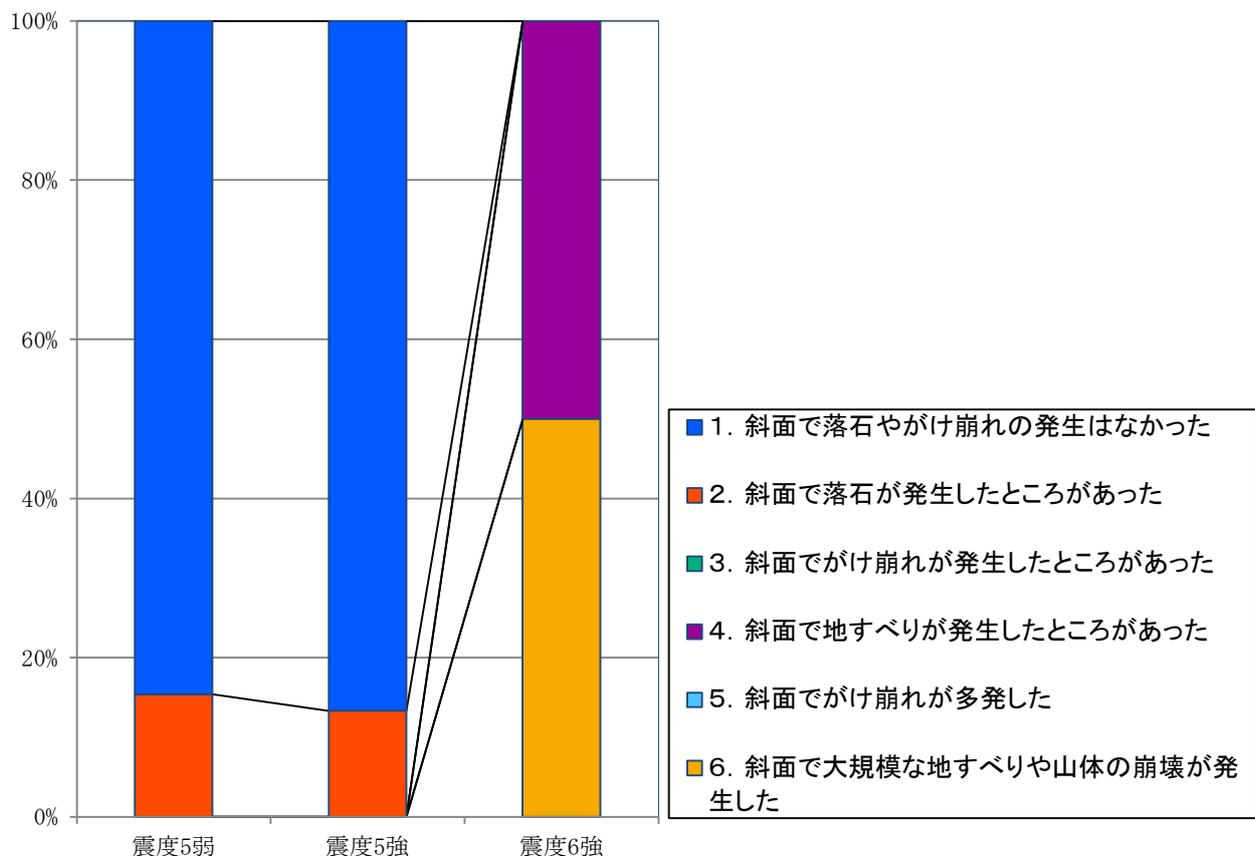
(17) 周辺の斜面等の状況

震度階級	斜面等の状況	該当選択肢
震度5弱	落石やがけ崩れが発生することがある。	2・3
震度5強		
震度6弱	がけ崩れや地すべりが発生することがある。	3・4
震度6強	がけ崩れが多発し、大規模な地すべりや山体の崩壊が発生することがある。	5・6
震度7
