2023年5月5日能登半島沖の  
地震の揺れに関するアンケート調査結果

## 1. 揺れに関するアンケート調査

今回、2023年5月5日14時42分に発生した能登半島沖の地震（最大震度6強）を対象とした地震の揺れに関するアンケート調査を実施したので集計結果を報告する。

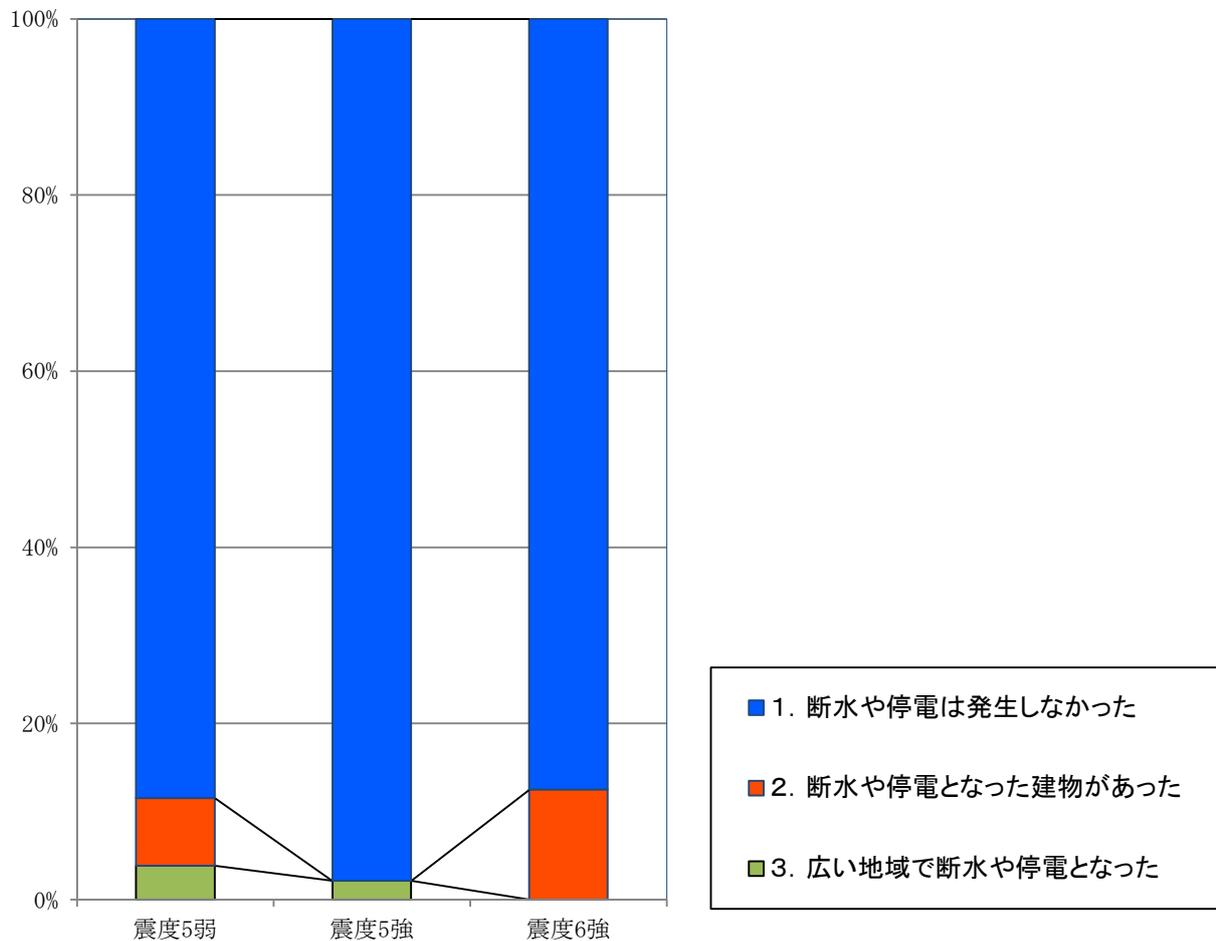
(18) 断水・停電の発生状況

震度階級	断水、停電の発生	該当選択肢
震度5弱程度	震度5弱程度以上の揺れがあった地域では、断水、停電が発生することがある。	2
震度6弱程度以上	広い地域で、ガス、水道、電気の供給が停止することがある。	3
