# 第 132 回 火山噴火予知連絡会資料

(その7) 東北地方

平成 27 年 6 月 15 日

# 火山噴火予知連絡会資料(その7)

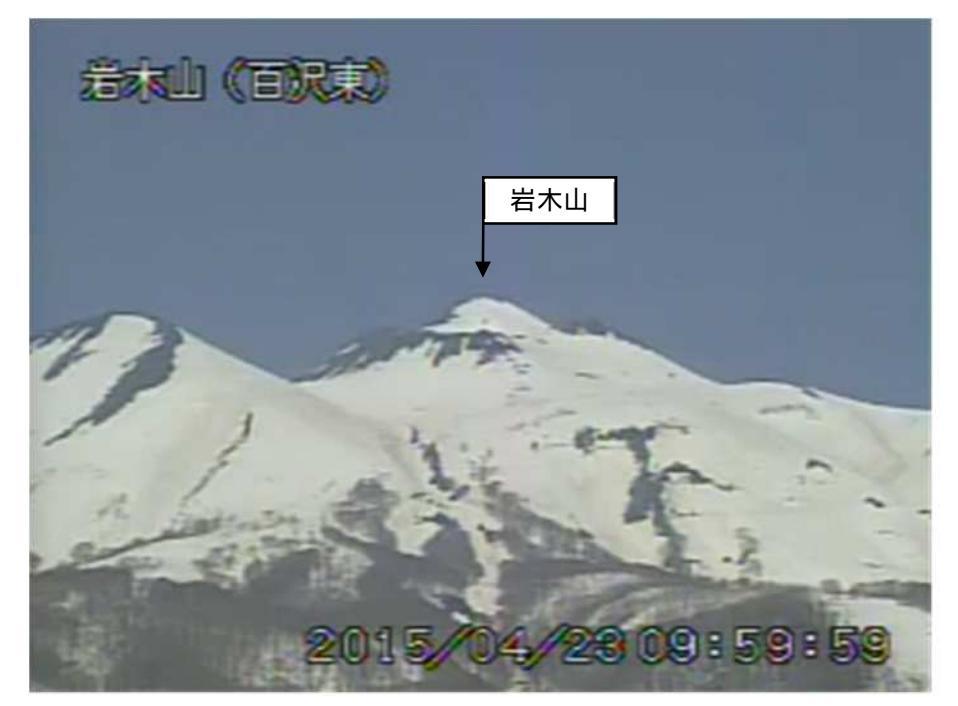
第1図 岩木山 山頂部の状況(2015年4月23日) 百沢東遠望カメラ(山頂の南東約4km)による。

・噴気等の表面現象の状況(第1図) <sup>ひゃくざわひがし</sup> 百沢東遠望カメラ(山頂の南東約4km)による観測では、噴気は認められなかった。

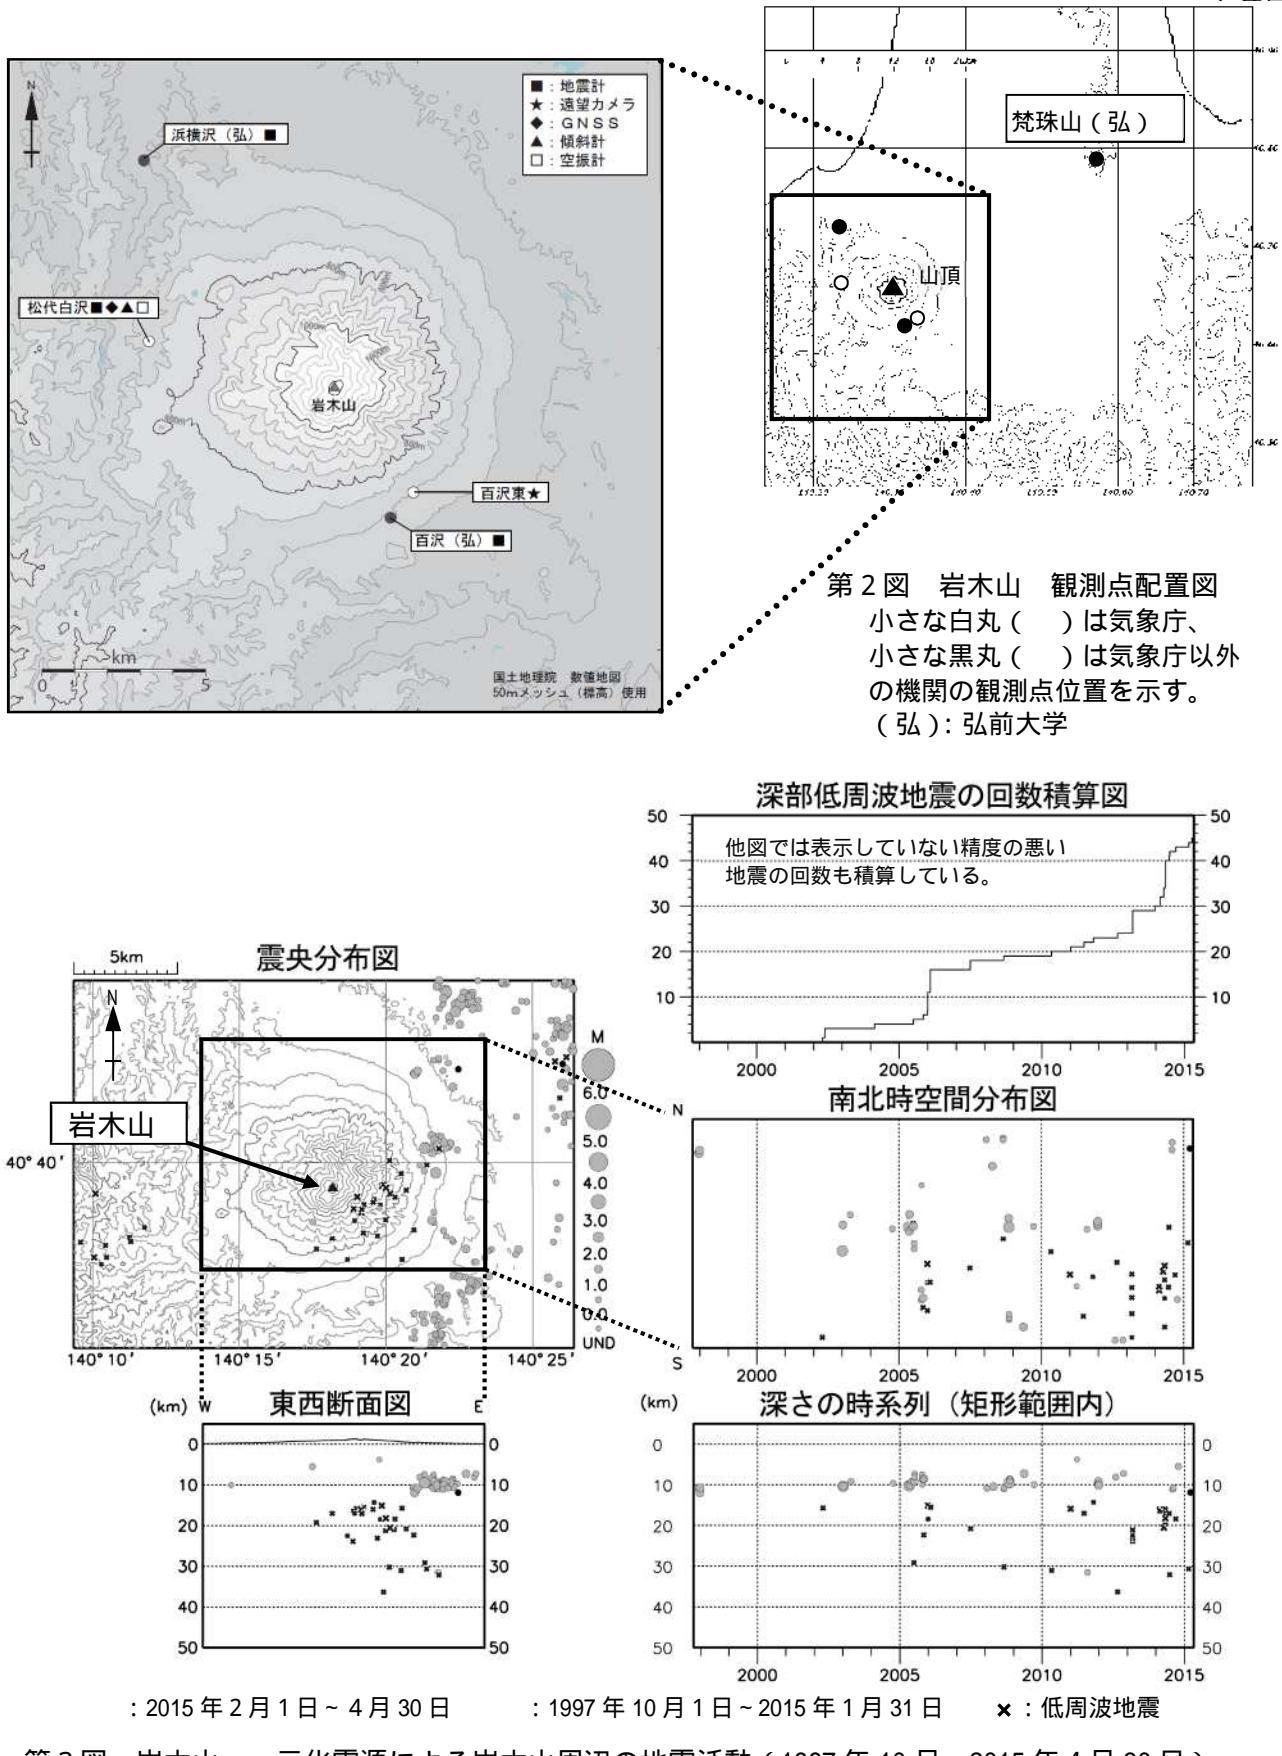
第3図 岩木山 一元化震源による岩木山周辺の地震活動(1997年10月~2015年4月30日) 注)2001年10月以降、検知能力が向上している。

・2013 年 12 月頃から、主に山体の南東側、深さ 15~25km 付近を震源とする深部低周波地震が 増えている。

・地震活動(第3、4図) 火山性地震は少ない状況で経過し、火山性微動は観測されなかった。 2013年12月頃から、主に山体の南東側、深さ15~25km 付近を震源とする深部低周波地 震が増えている。

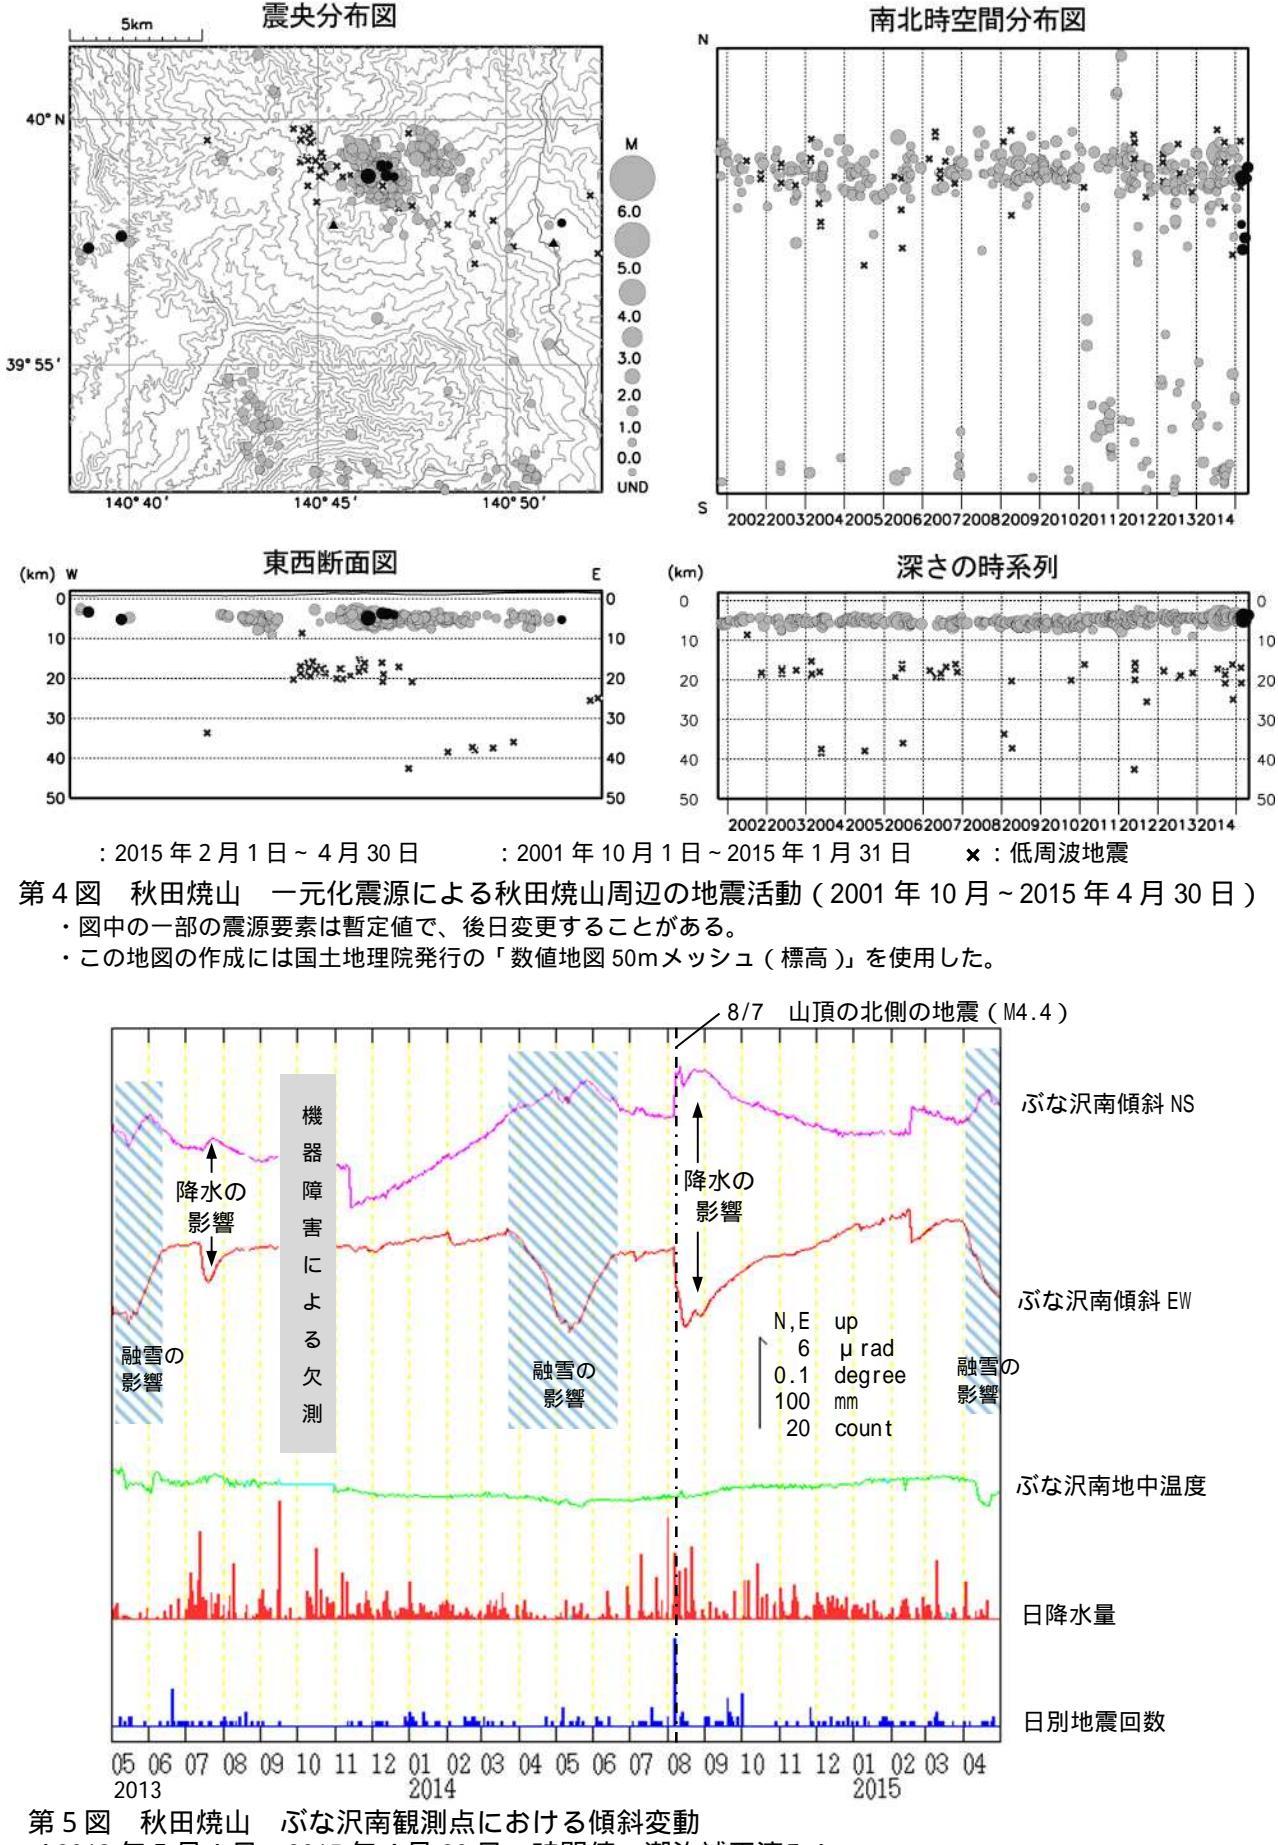
(2012年5月1日~2015年4月30日、時間値、潮汐補正済み)

・2014 年 8 月 7 日に山頂の北側約 3 km で発生した地震によりステップが見られるが、その他に火山活動による とみられる傾斜変動は認められない。

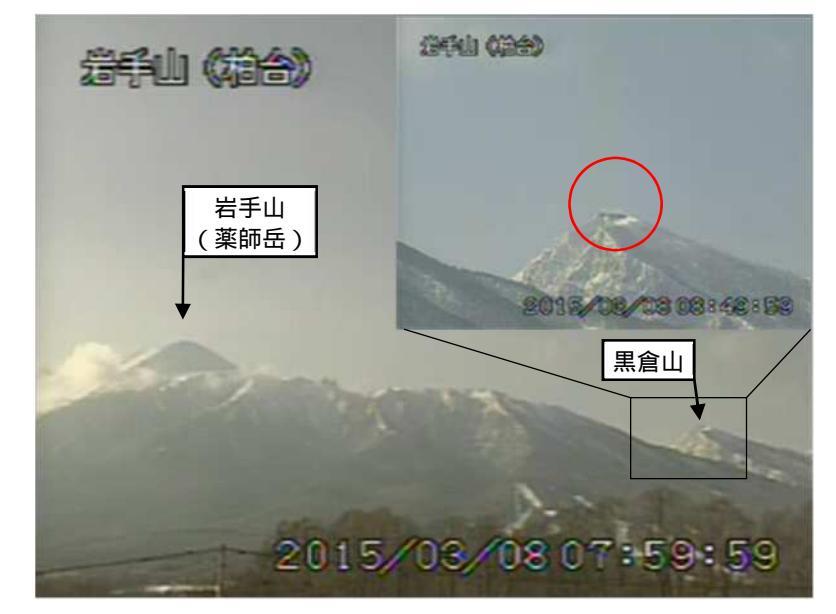
- 第1図 岩手山 黒倉山の噴気の状況(2015年3月8日)
  - ・柏台遠望カメラ(黒倉山山頂の北約8km)による。

・右上の拡大図の赤丸実線で囲んだ部分が、黒倉山山頂の噴気で高さ 20m。

・噴気等の表面現象の状況(第1図、第2図-) 柏台遠望カメラによる観測では、黒倉山山頂から一時的にごく弱い噴気を観測したが、 岩手山山頂や大地獄谷からの噴気は観測されず、噴気活動は低調な状態が続いている。

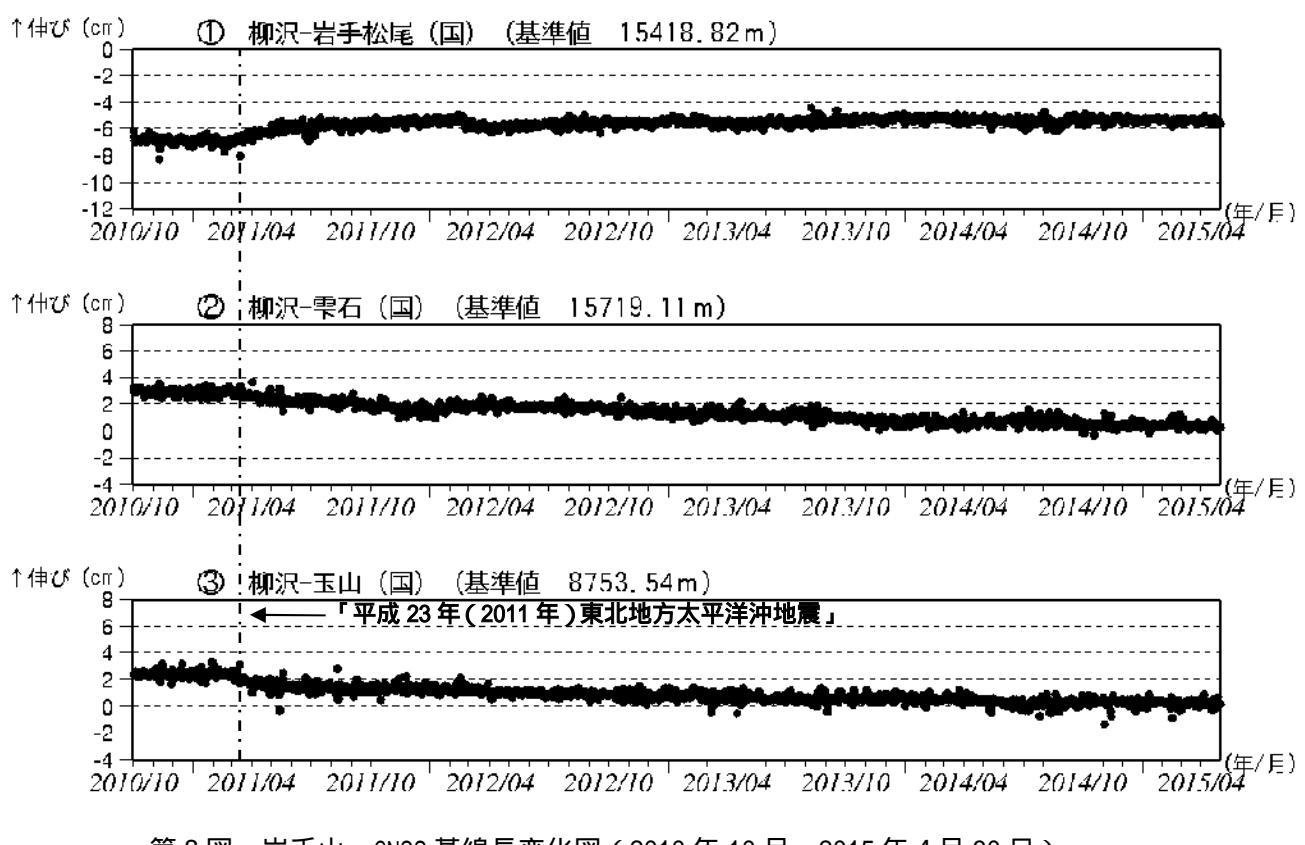
第8図 岩手山 GNSS 基線長変化図(2010年10月~2015年4月30日)

- ・火山活動に起因する変化は認められない。
- ・2011 年 3 月 11 日以降の変動は、東北地方太平洋沖地震による影響であり、
  - 火山活動によるものではないと考えられる。
- ・東北地方太平洋沖地震に伴うステップを補正している。
- ・解析に際しては対流圏補正と電離層補正を行っている。
- ・ ~ は第7図の GNSS 基線 ~ に対応。(国): 国土地理院。
- ・各基線の基準値は補正等により変更する場合がある。

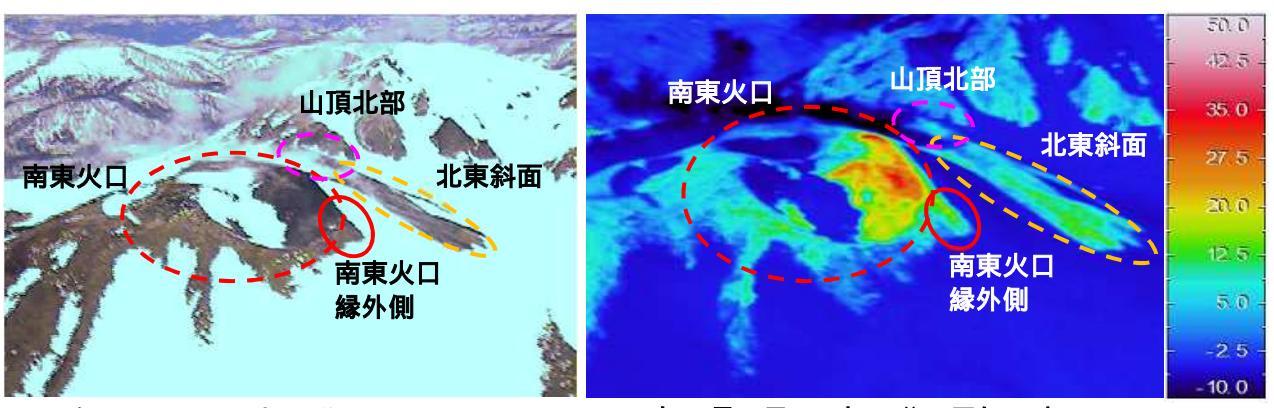
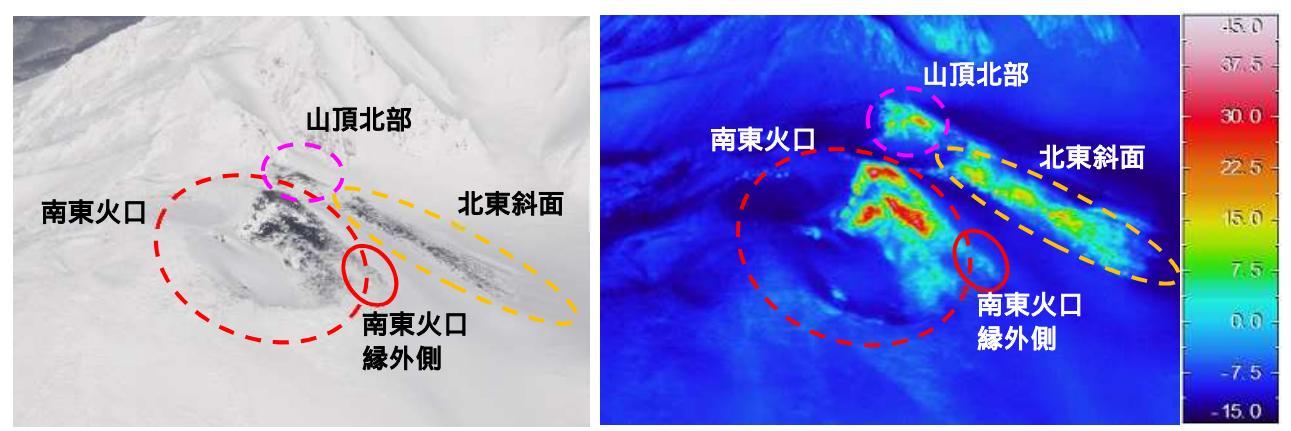
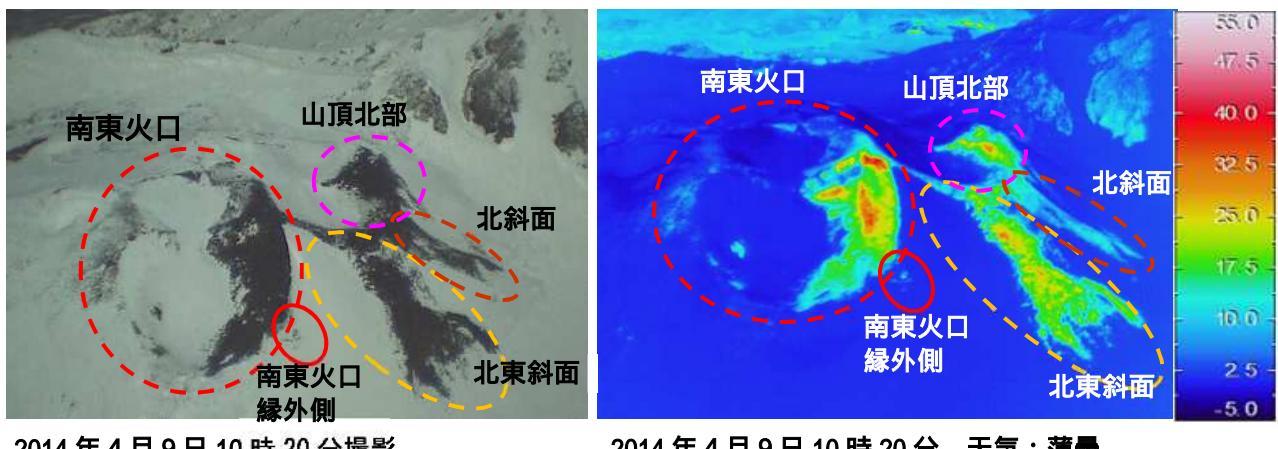
第3図 秋田駒ヶ岳 南東火口の状況と地表面温度分布

・南東火口(赤破線)及び南東火口縁外側(赤実線)の地熱域が、やや拡大しているように見えるが、 積雪や気象条件が異なることから、地熱域の状況に大きな変化はないものと考えられる。

4月9日に岩手県の協力により実施した上空からの観測では、2014年4月9日及び2015 年1月21日の観測と比較して、地熱域<sup>1)</sup>の状況に大きな変化は認められなかった。

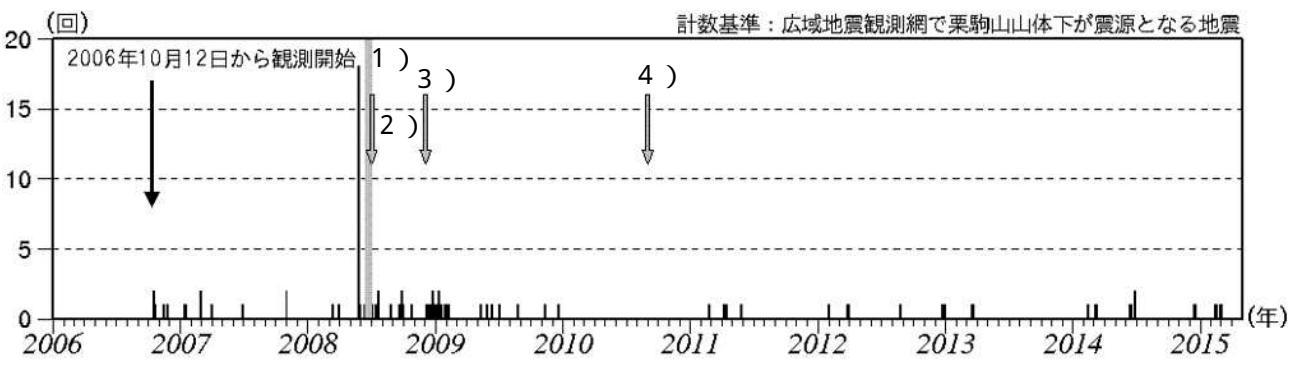
第2図 栗駒山 日別地震回数(2006年10月~2015年4月30日)

1) 2008 年 6 月 14 日から 7 月 2 日 18 時 (図の灰色部分)まで「平成 20 年(2008 年)岩手・宮城内陸地 震」の影響により観測不能となっていた。

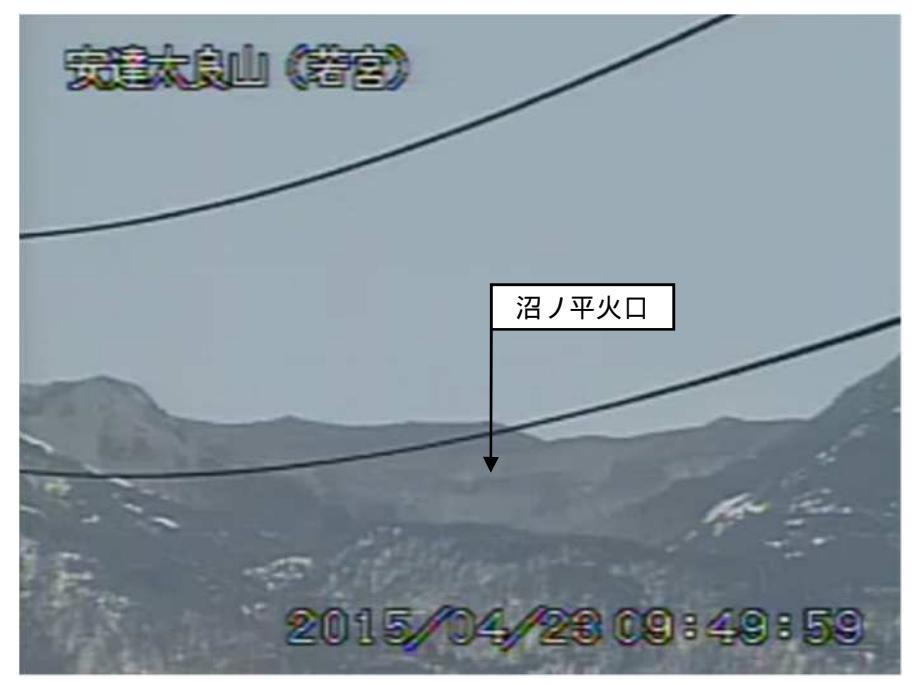
第1図 安達太良山 沼ノ平火口周辺の状況(2015年4月23日)

・若宮遠望カメラ(沼ノ平火口の西北西約8km)による。

・実線赤丸で囲んだ部分が沼ノ平火口の白色噴気で高さは噴気孔から 40m。

・噴気等の表面現象の状況(第1図、第2図-) 若宮遠望カメラ(沼ノ平火口の西北西約8km)による観測では、沼ノ平火口付近では、 噴気は認められなかった。

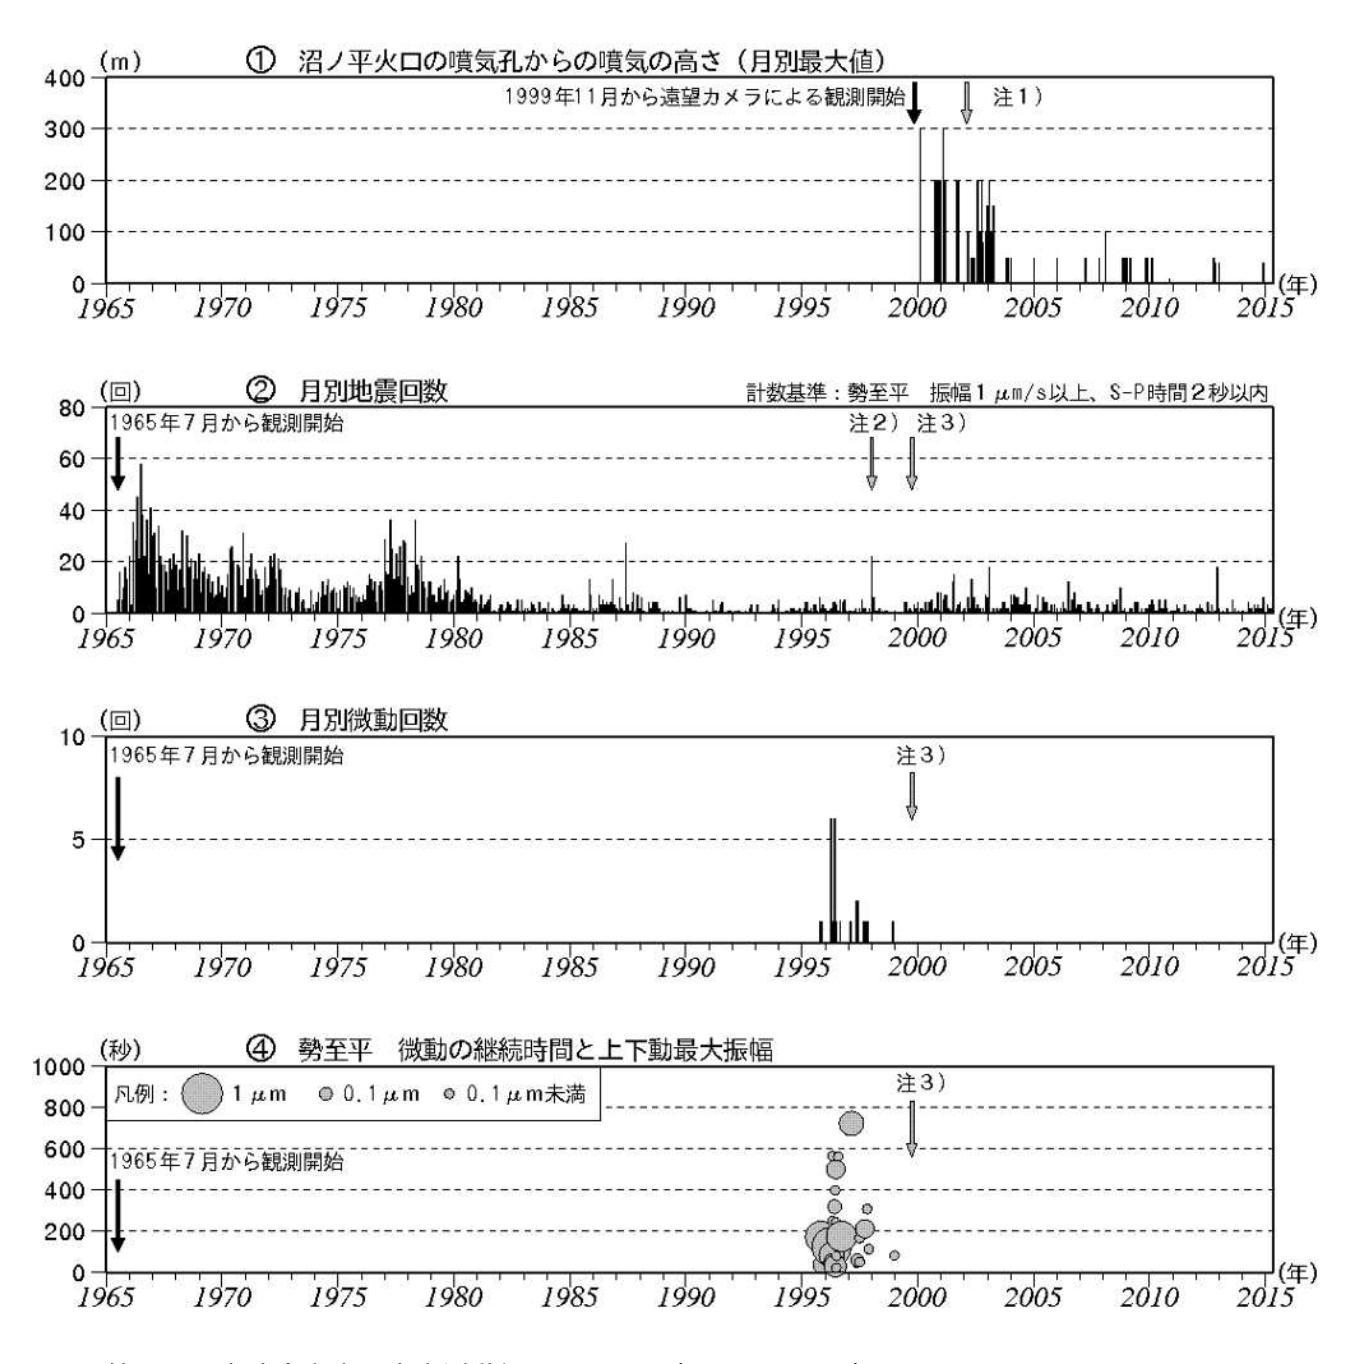
第2図 安達太良山 火山活動経過図(1965年7月~2015年4月30日)

- ・ 注1)2002年2月以前は定時(09時、15時)及び随時観測による高さ、2002年2月以降は全 ての時間で観測したデータによる高さ。
- ・ 注2) 1998 年から計数基準を S-P5 秒以内より S-P2 秒以内に変更した。
- ・ ~ 注3)1999年10月に勢至平観測点を新設し、基準観測点を塩沢観測点(沼ノ平火口から 東北東約6km)から勢至平観測点(沼ノ平火口から東北東約3km)に変更した。

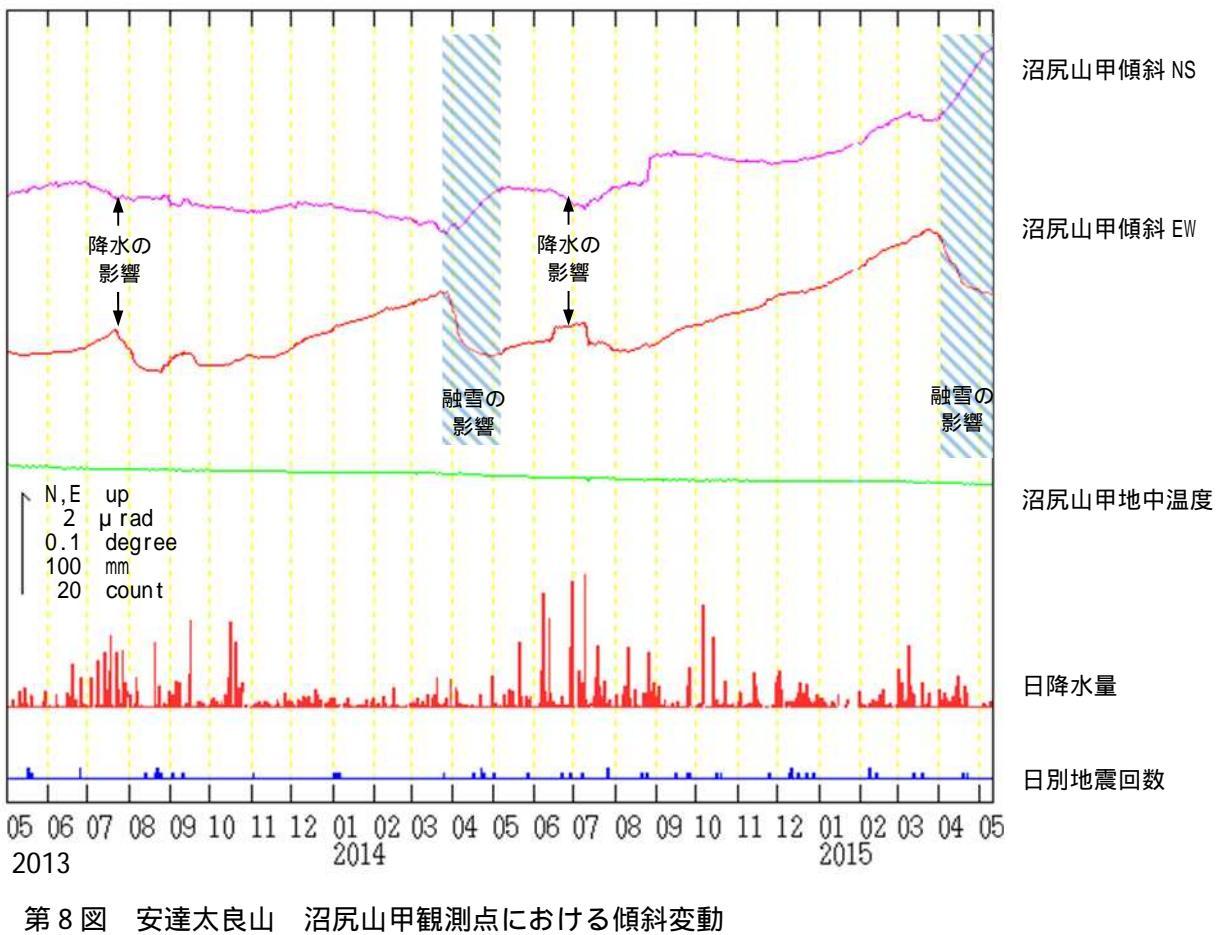
(2013 年 5 月 1 日 ~ 2015 年 4 月 30 日、時間値、潮汐補正済み) ・火山活動によるとみられる傾斜変動は認められない。
