第 135 回 火山噴火予知連絡会資料

(その5)北海道地方

平成 28 年 6 月 14 日

火山噴火予知連絡会資料(その5)

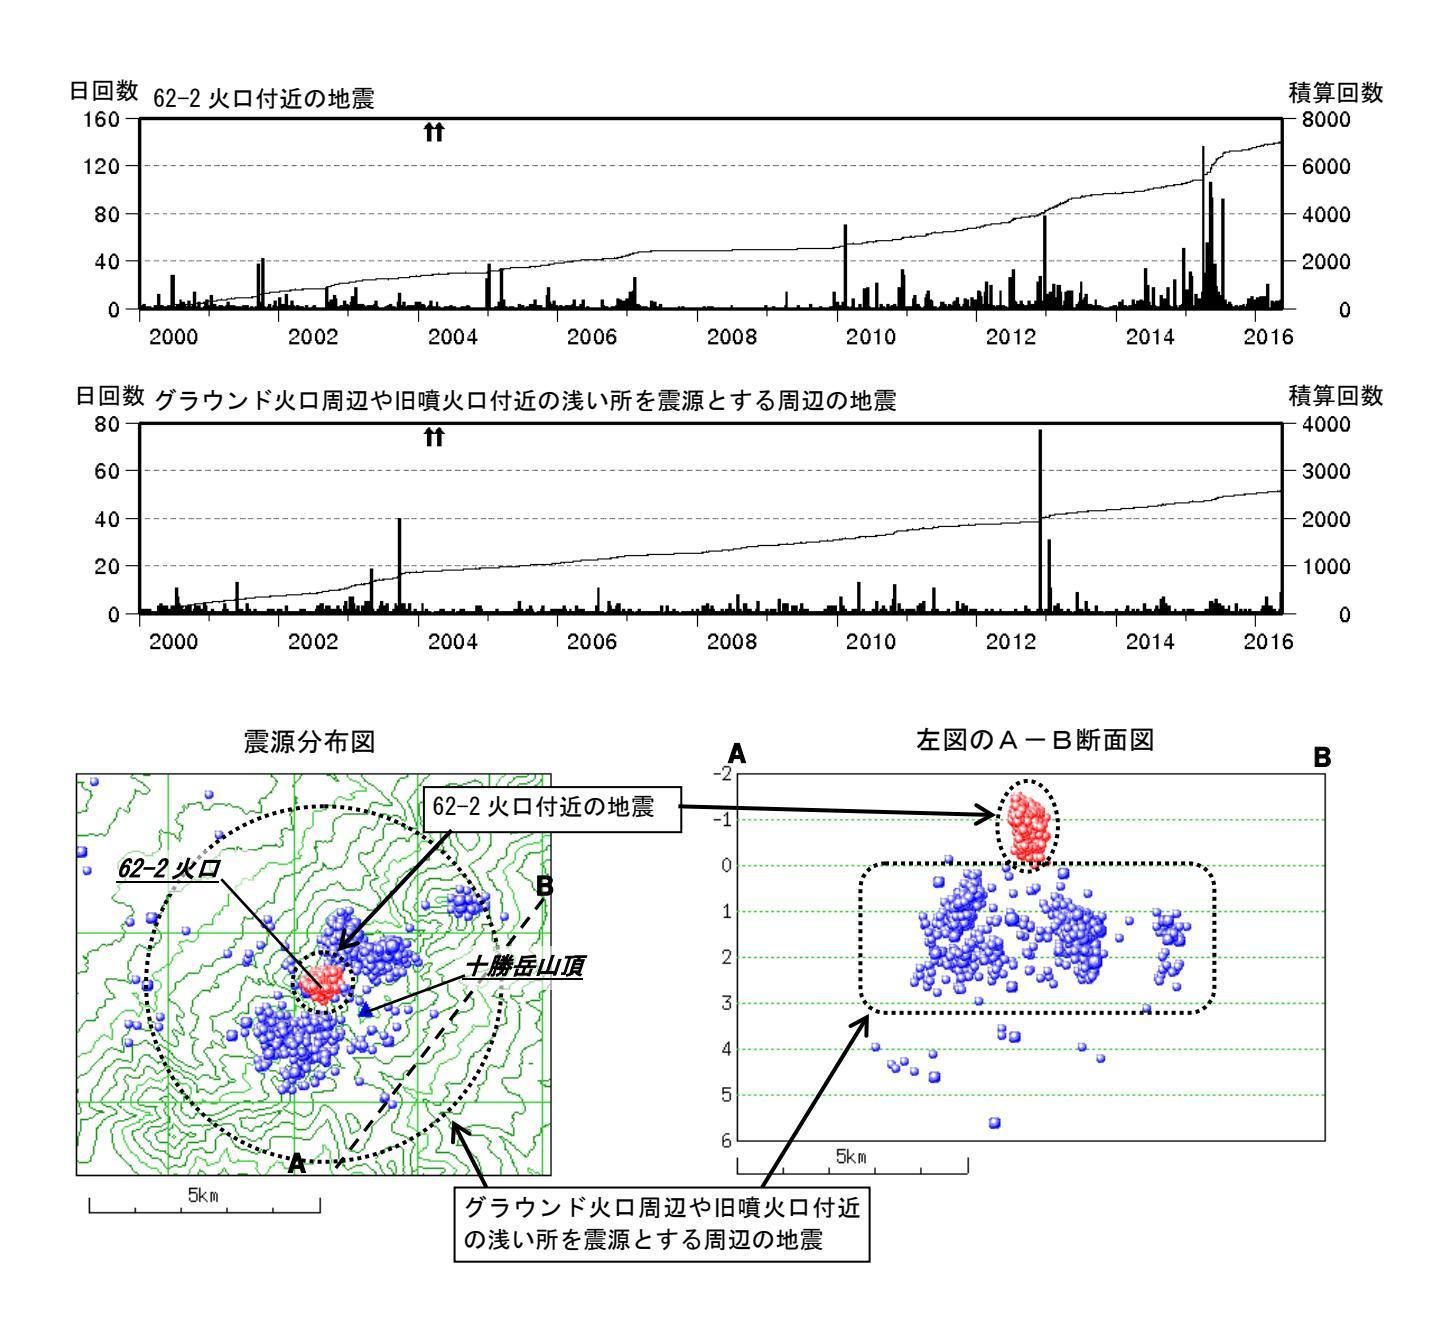
- 第2図 十勝岳 発生場所別の火山性地震の日回数及び積算回数推移 (2000年1月~2016年5月20日)
 - ・計数基準:避難小屋東で0.1µm以上、S-P時間2秒以内。
 - ・線は積算回数の推移を示す。
 - ・↑は2004年に発生したごく小規模な水蒸気噴火の発生を示す。
 - ・62-2火口付近のごく浅い所(海抜Okm以浅)を震源とする微小な地震活動は、今期間は低調に 経過した。長期的には2010年頃からやや多い状態となっている。
 - ・グラウンド火口周辺や旧噴火口付近の浅い所(海抜下0~3km程度)を震源とする周辺の地震 活動は、引き続き低調に経過した。

62-2火口付近のごく浅い所(海抜0km以浅)を震源とする微小な地震活動は、2010 年頃からやや多い状態となっているが、今期間は低調に経過した。3月5日に振幅 が小さい火山性微動が発生し、一時的に火山性地震が増加したが、62-2火口や大正 火口の噴煙の状況に変化はなかった。

一方、グラウンド火ロ周辺や旧噴火口付近の浅い所(海抜下0~3km程度)を震 源とする周辺の地震活動は、引き続き低調に経過した。

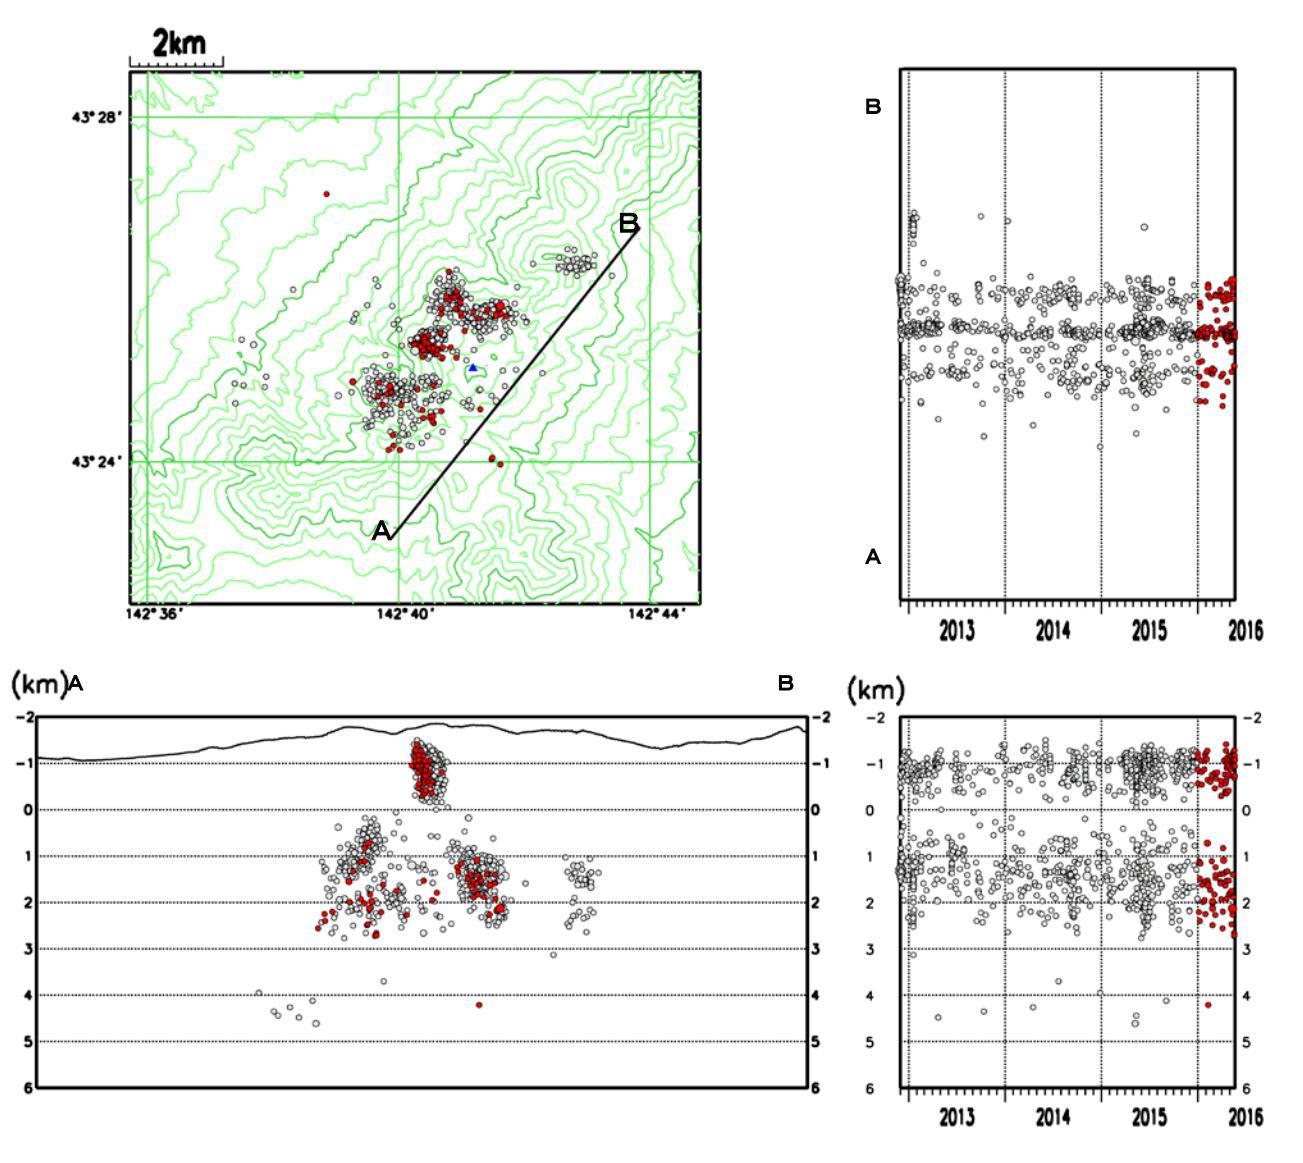
```
図4 十勝岳 震源分布図(2012年12月~2016年5月20日)
```

●:2012年12月1日~2015年12月31日の震源

●:2016年1月1日~2016年5月20日の震源

一部観測点の欠測のため震源決定数や震源精度は一定ではない。

速度構造: 震源の位置によって半無限構造(観測点補正値を使用)と成層構造 を使い分けている。

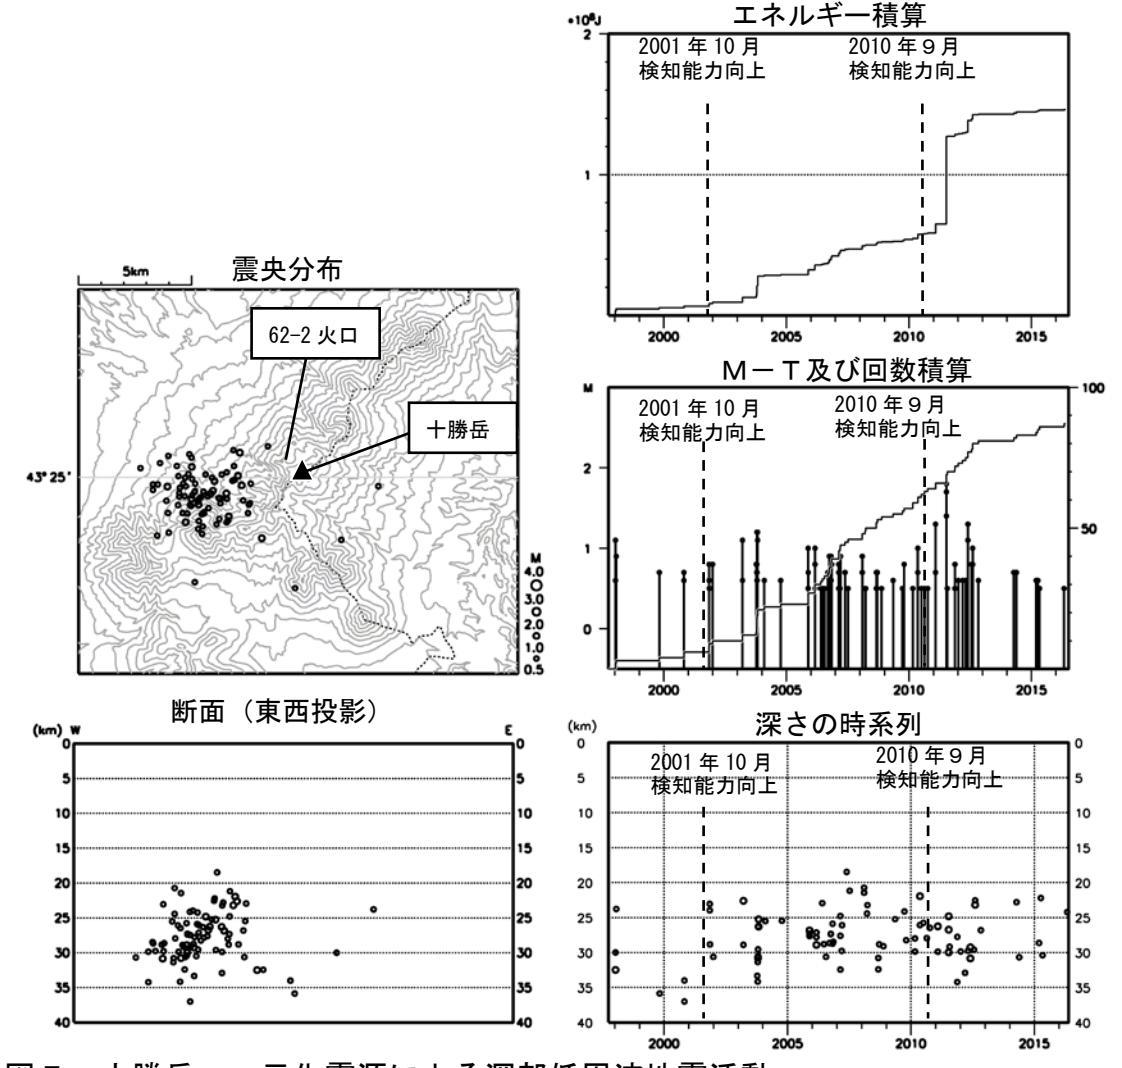
図5 十勝岳 一元化震源による深部低周波地震活動 (1997年10月~2016年5月20日、M≧0.5、深さ40km以浅)
2001年10月以降、Hi-netの追加に伴い検知能力が向上している。
2010年9月以降、火山観測点の追加に伴い検知能力が向上している。
この地図の作成には国土地理院発行の「数値地図50mメッシュ(標高)」を使用した。

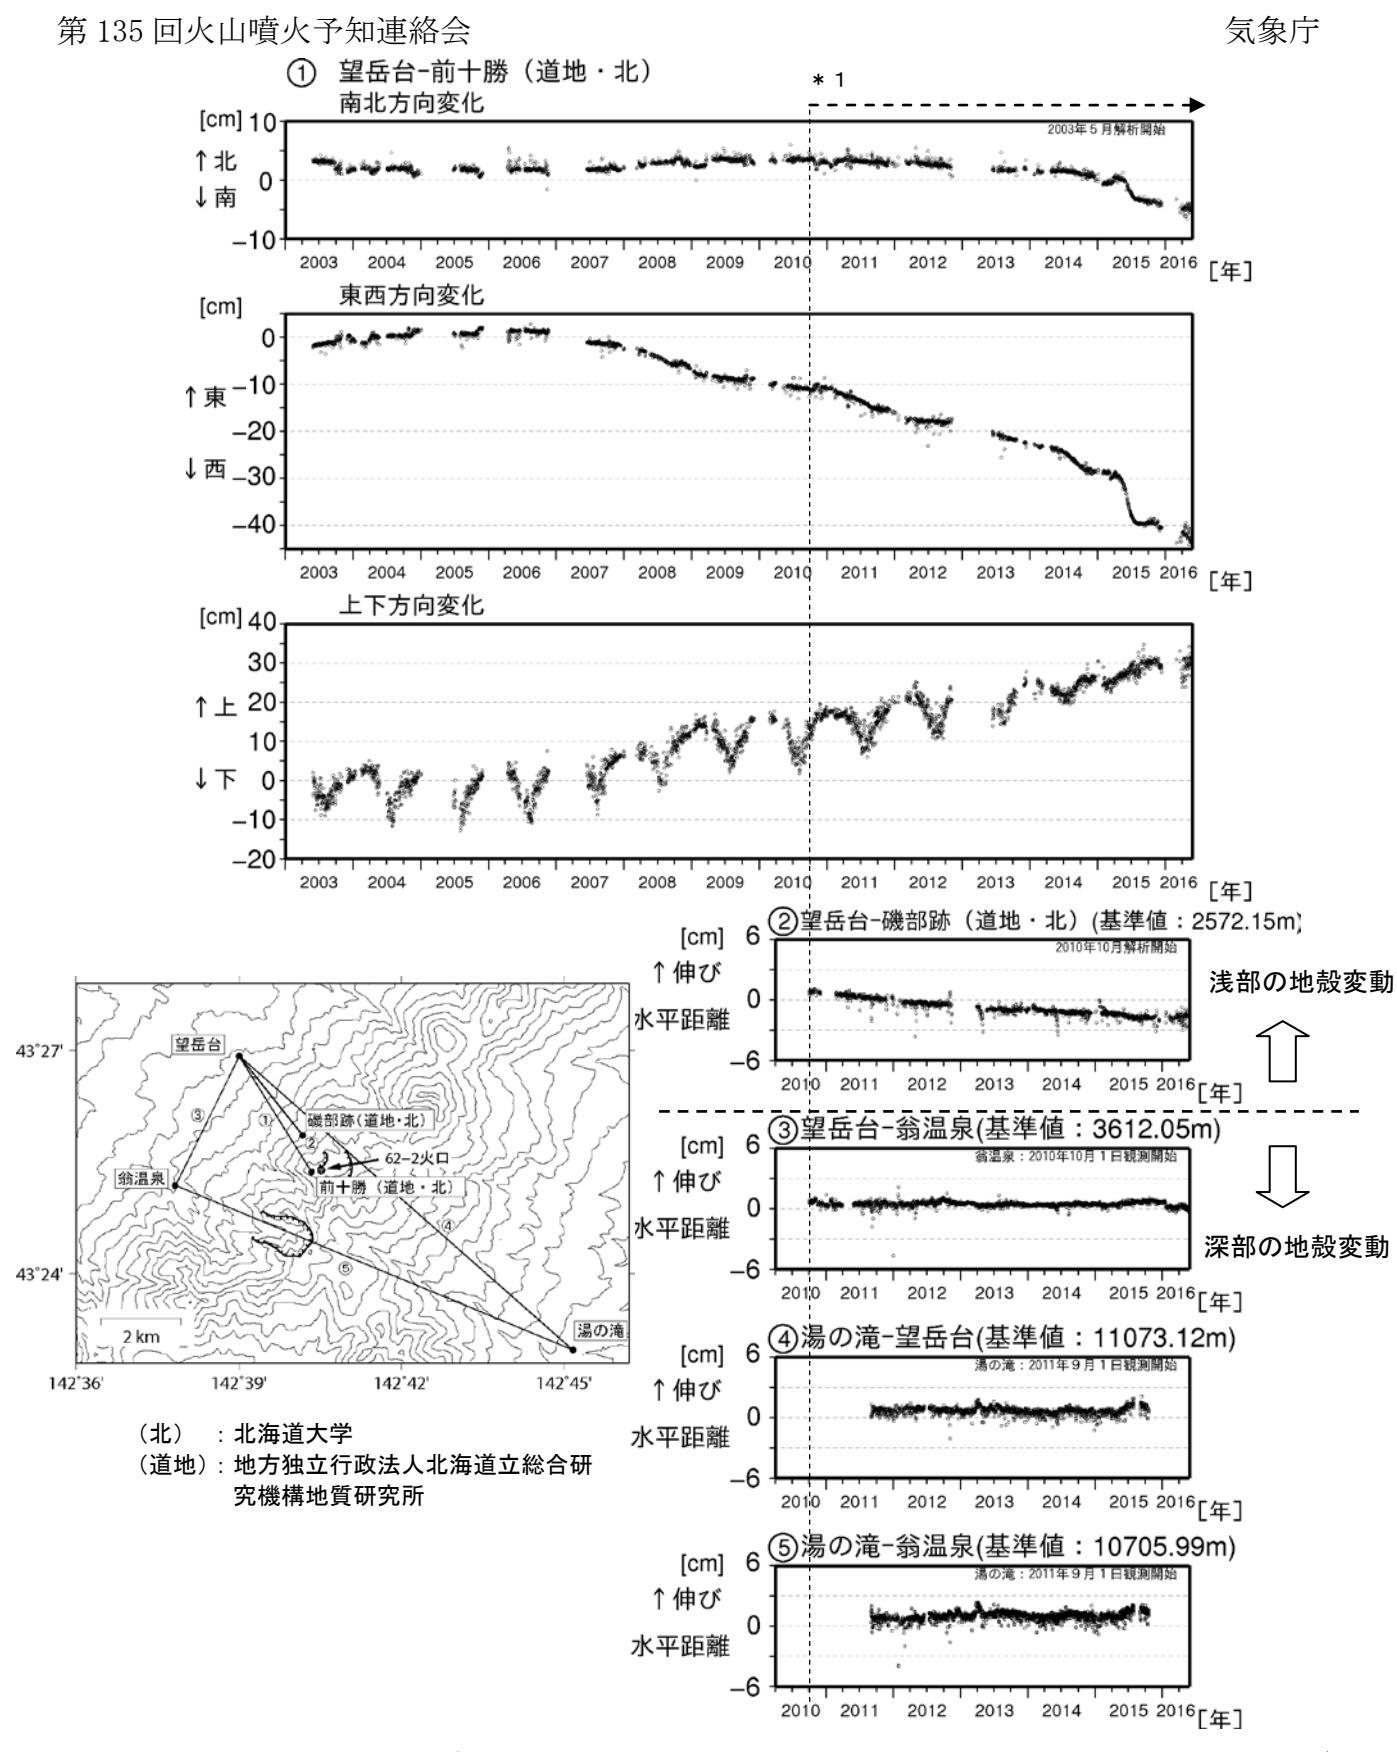
図7 十勝岳 GNSS連続観測による基線長変化(2003年5月~2016年5月20日)及び 観測点配置図

- ・GNSS基線①~⑤は観測点配置図の①~⑤に対応している。また、空白部分は欠測を示す
- *1:2010年10月以降のデータについては、解析方法を改良して精度を向上させている
- ・2006年以降、望岳台-前十勝を結ぶ基線で62-2火口浅部の膨張を示すと考えられる変動が認め られている。
- この地図の作成には国土地理院発行の「数値地図50mメッシュ(標高)」を使用した。

GNSS連続観測では、2006年以降、望岳台-前十勝を結ぶ基線で62-2火口浅部の膨 張を示すと考えられる変動が認められている。

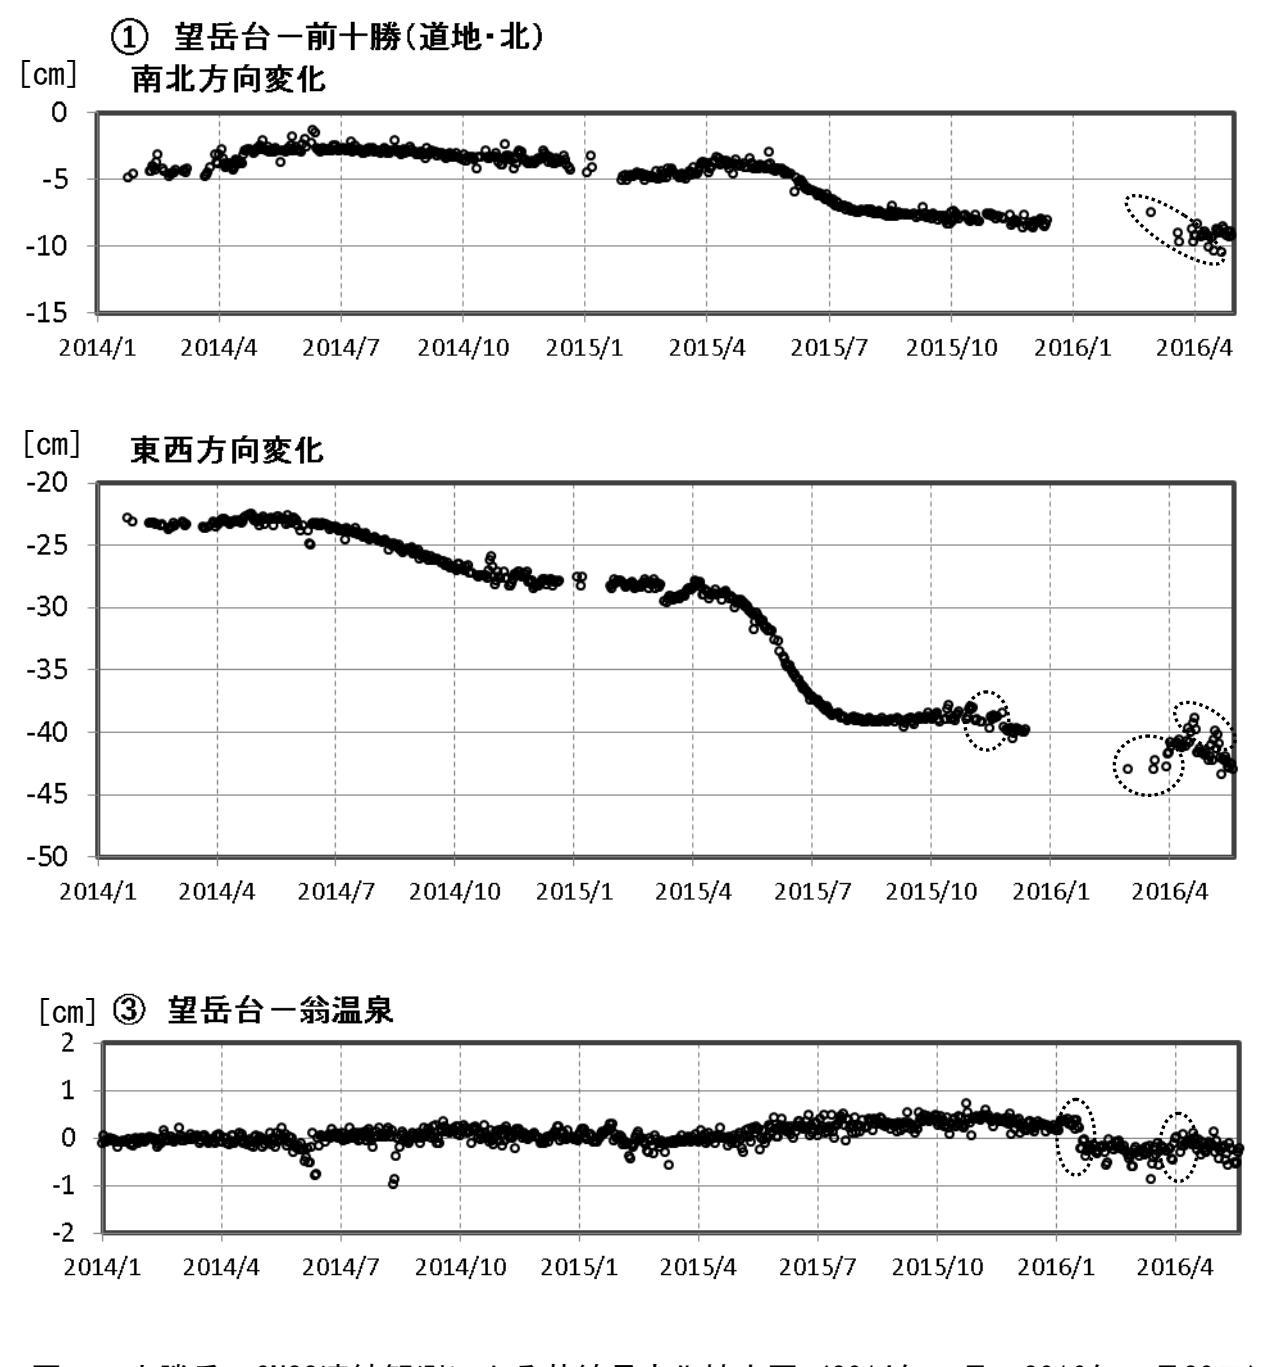
図8 十勝岳 GNSS連続観測による基線長変化拡大図(2014年1月~2016年5月20日)

- ・GNSS基線①③は図6の観測点配置図の①③に対応している
- ・GNSS基線の空白部分は欠測を示す
- ・①の基線では、2015年5月頃から7月にかけ、火口に近い前十勝観測点周辺の局所的な変動と 考えられる変化がみられる
- ・GNSS基線図中の破線内は、凍上や積雪の影響による変化を示す
- より深い山体内の膨張を示す可能性がある③の基線には、特段の変化はみられない
- •(北) :北海道大学
- ·(道地):地方独立行政法人北海道立総合研究機構地質研究所

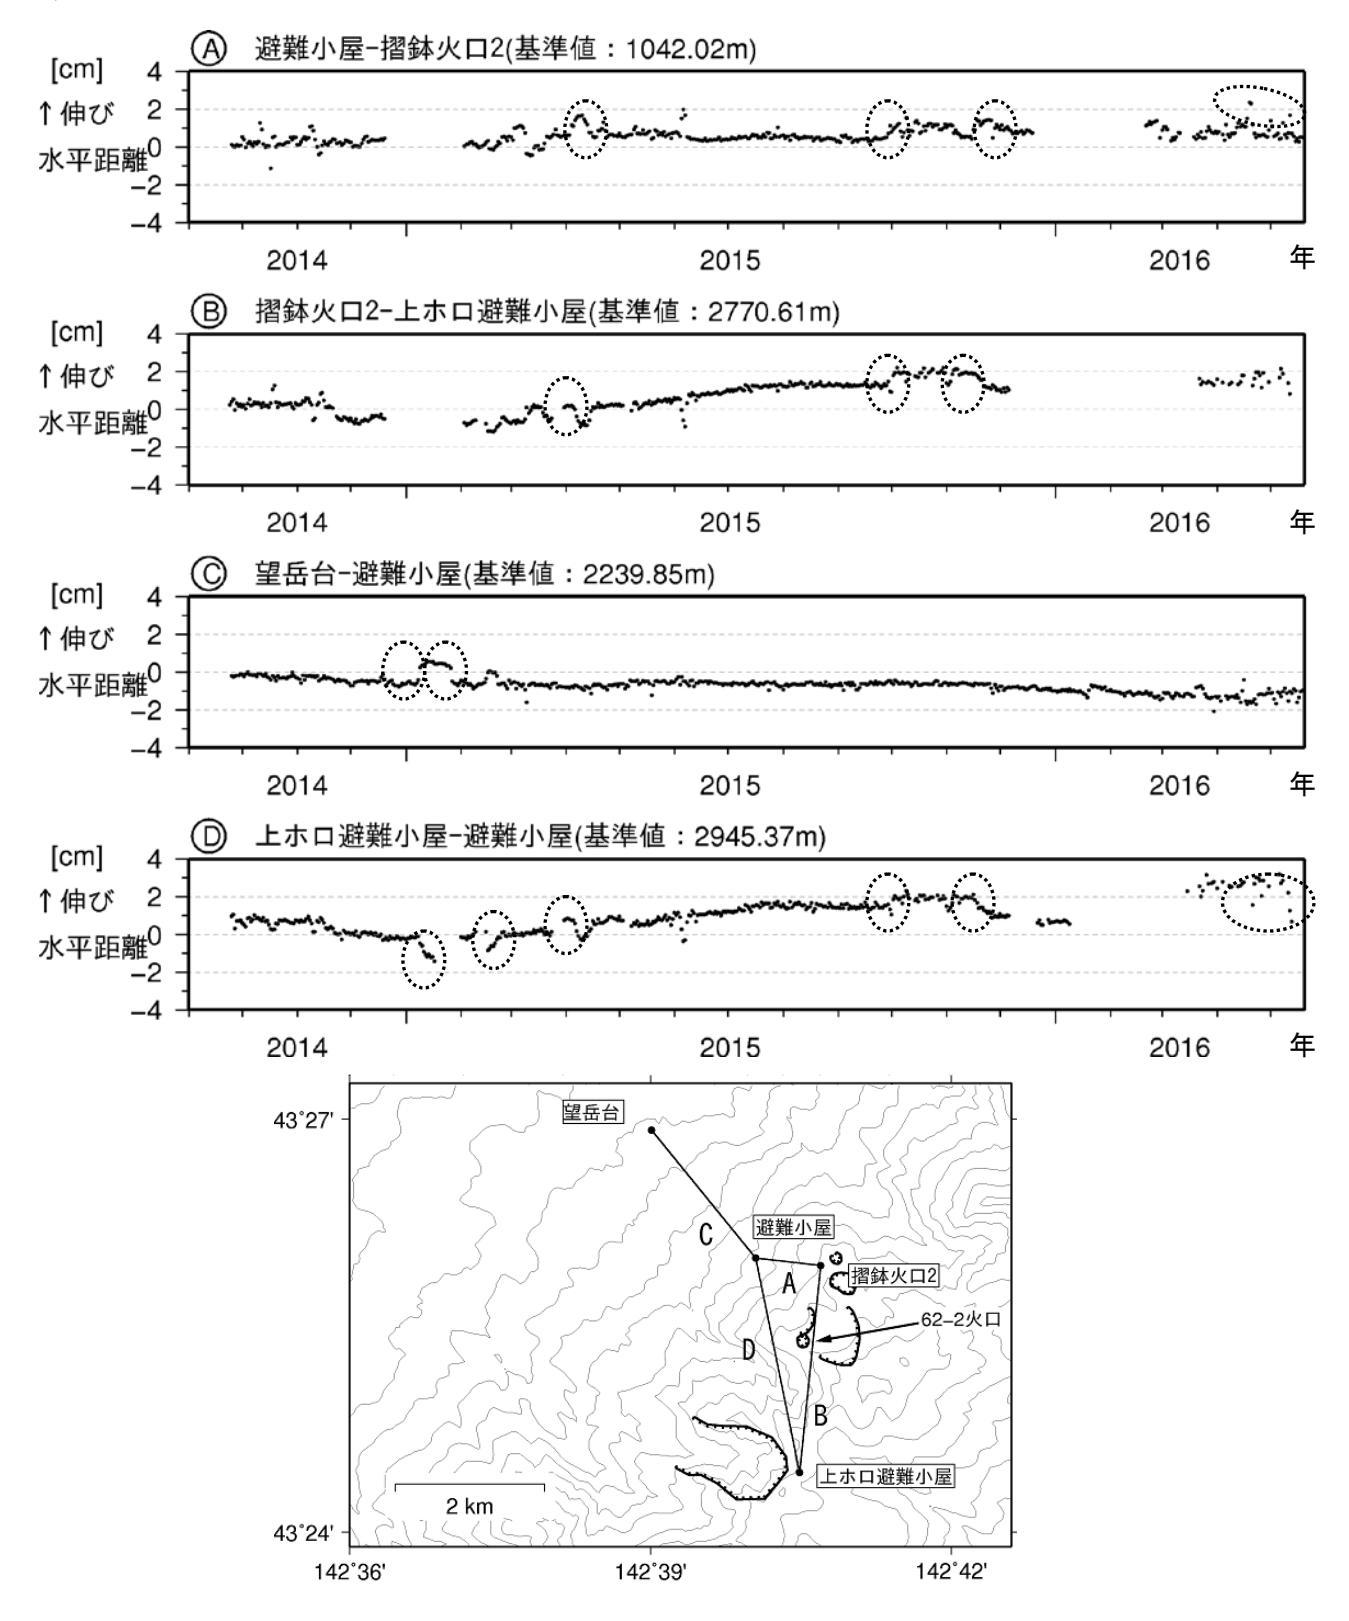
- 図9 十勝岳 GNSS連続観測による基線長変化(2014年10月~2016年5月20日)及び 観測点配置図
 - ・GNSS基線A~Dは観測点配置図のA~Dに対応している
 - ・GNSS基線の空白部分は欠測を示す
 - ・GNSS基線図中の破線内は、凍上や積雪の影響による変化を示す
 - この地図の作成には国土地理院発行の「数値地図50mメッシュ(標高)」を使用した。

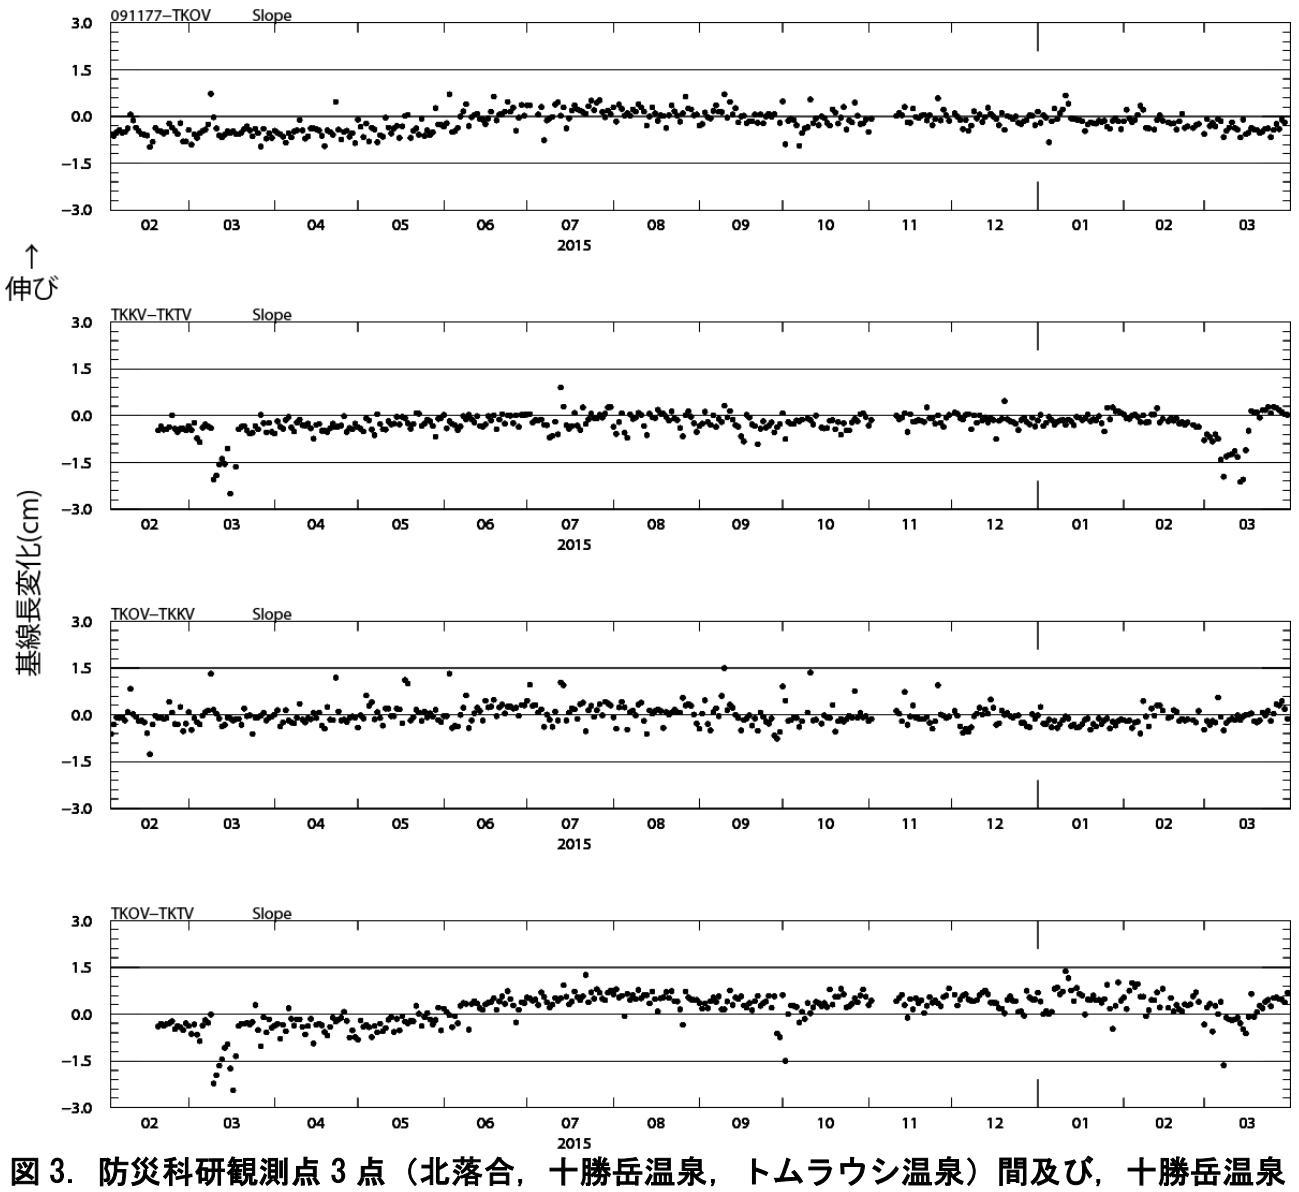
-GEONET 新得 2 間の基線長変化.

+勝岳周辺の基線で、2015年5月頃から山体の膨張を示すごくわずかな地殻変動が 見られていましたが、8月頃から停滞しています。

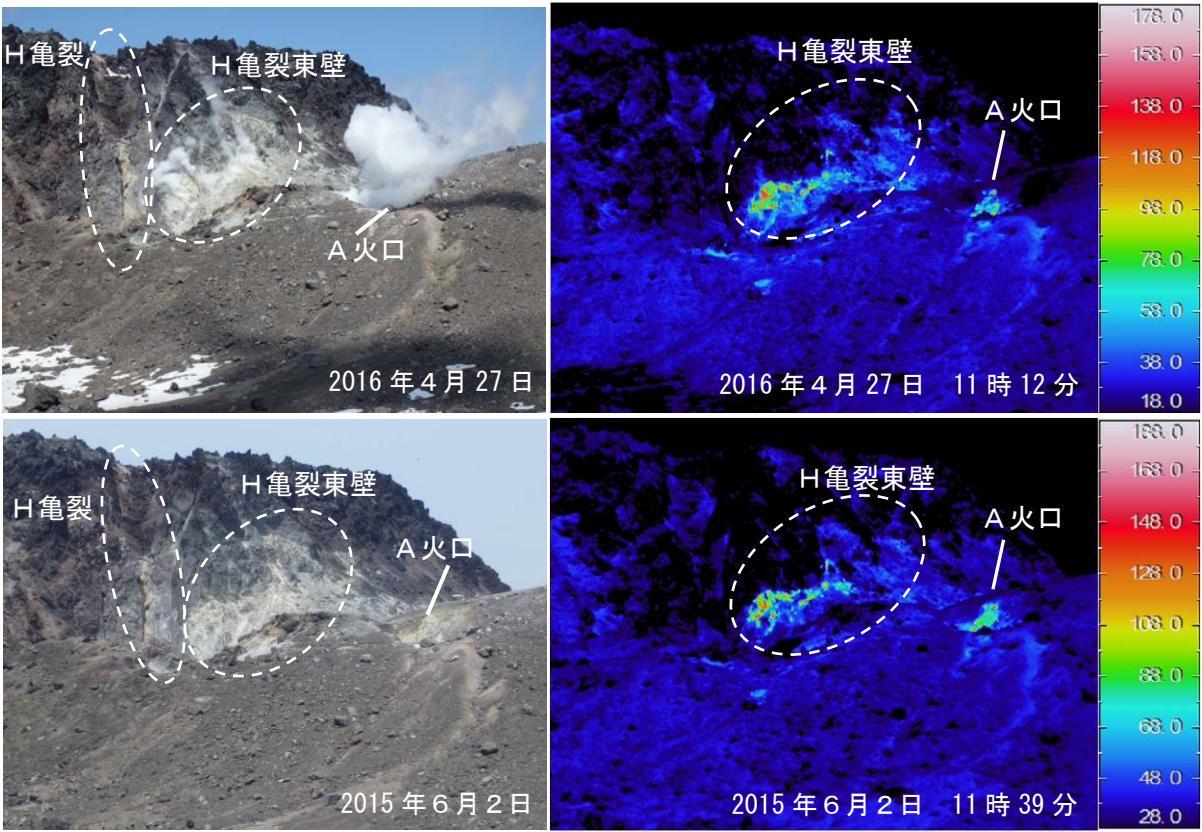
図5 樽前山 赤外熱映像装置によるA火口、H亀裂及び周辺の地表面温度分布 (図3-③から撮影)

・噴気量の違いは、外気温によると考えられる(外気温 上図:4.6℃ 下図:17.8℃)

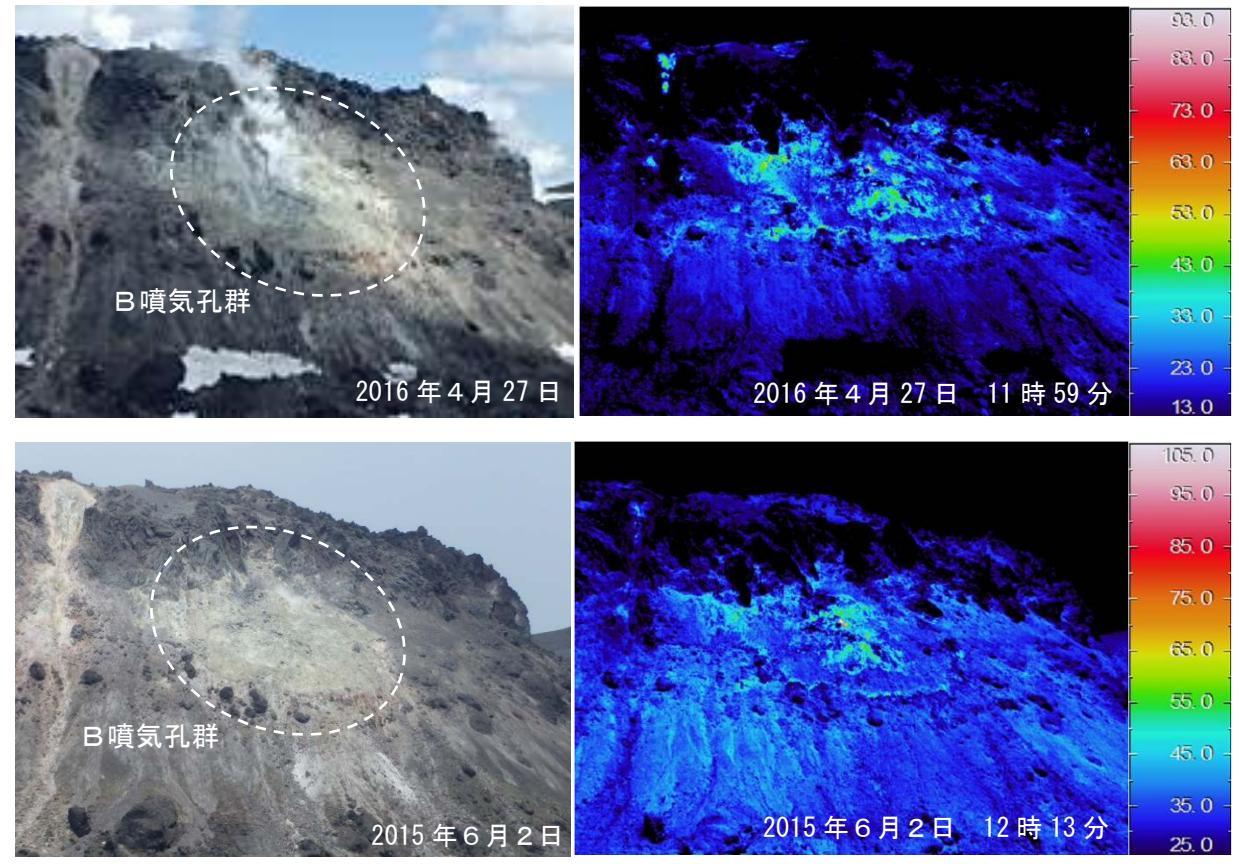
図6 樽前山 赤外熱映像装置によるB噴気孔群の地表面温度分布 (図3-④から撮影) ・噴気量の違いは、外気温によると考えられる(外気温 上図:8.2℃ 下図:20℃)

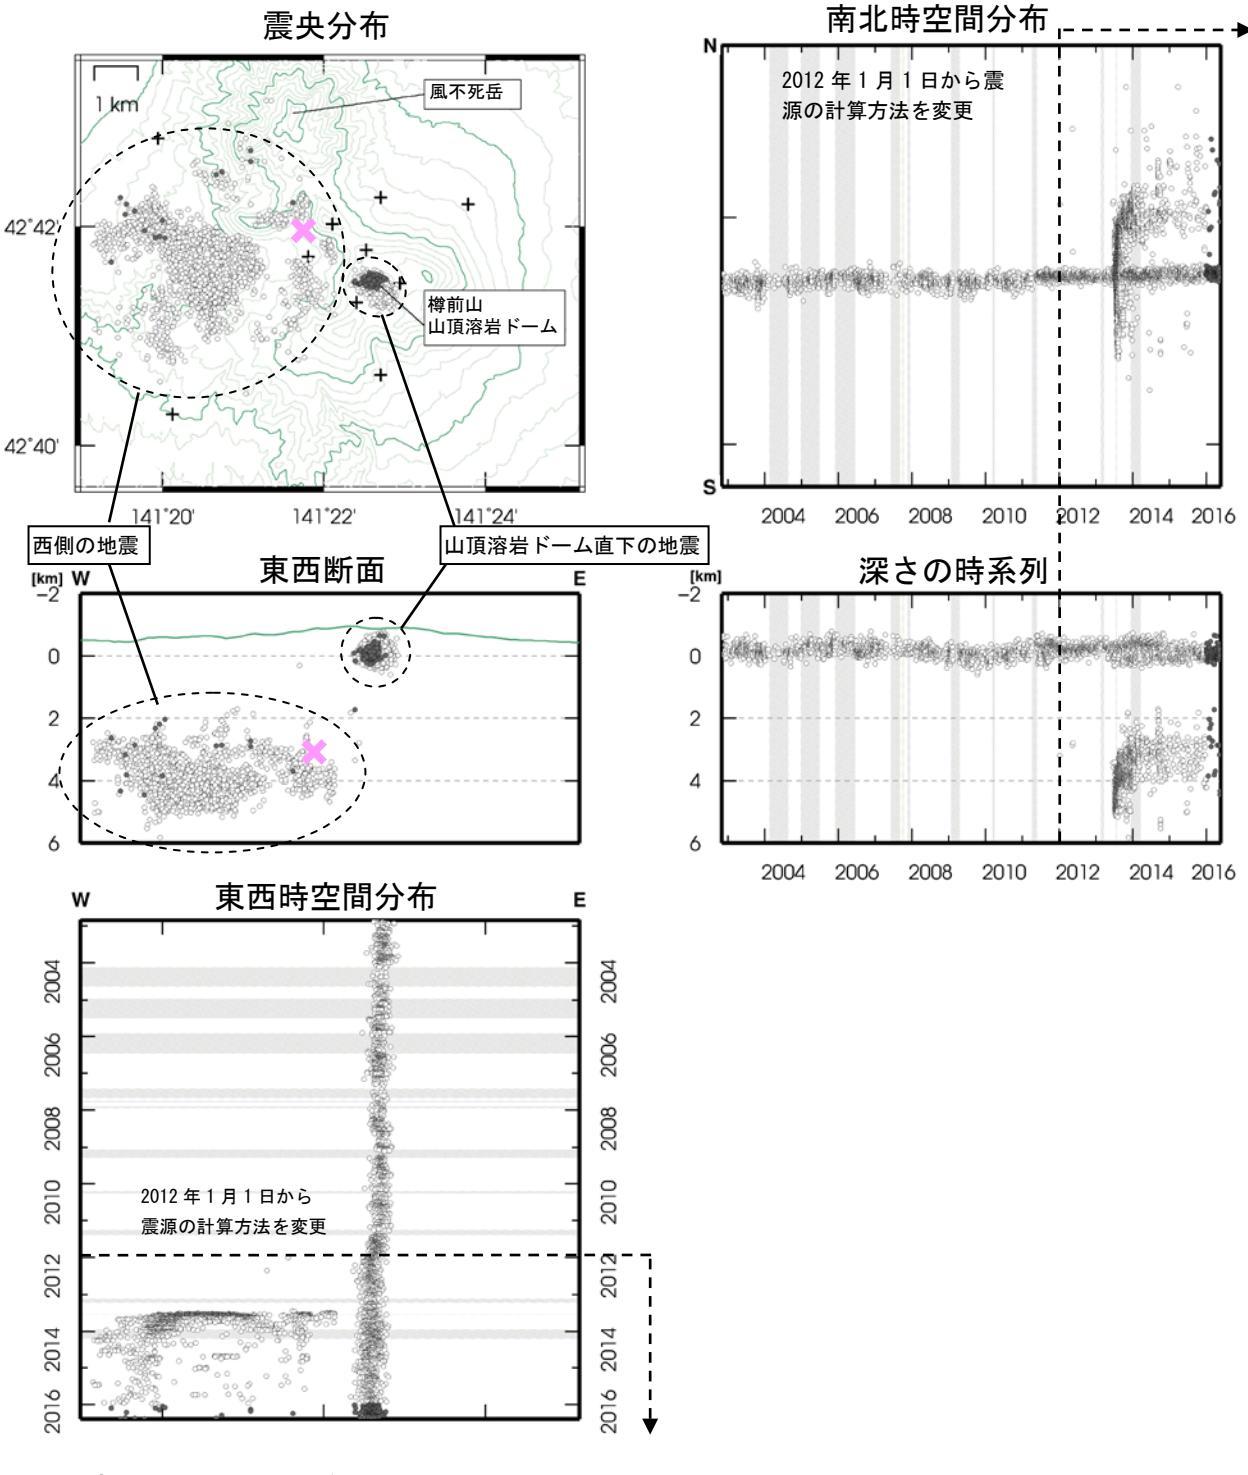
図 9 樽前山 震源分布図(2002 年 11 月~2016 年 5 月 20 日)

+は地震観測点を示す

- ●: 2002 年 11 月 1 日~2015 年 12 月 31 日の震源
- ●:2016年1月1日~2016年5月20日の震源

×: 2013 年6月下旬~7月上旬に観測された傾斜変化からグリッドサーチで求めた膨張源の位置 ●示期間中灰色で示した期間は、一部観測点欠測のため震源決定数が減少し精度が低下している。
 この地図の作成には国土地理院発行の「数値地図 50mメッシュ(標高)」を使用した。

- 速度構造: 2011 年 12 月まで 半無限構造 (Vp=2.5km/s, Vp/Vs=1.73)、
 - 2012 年1月以降 震源の位置によって半無限構造(観測点補正値を使用)と成層構造を 使い分け。

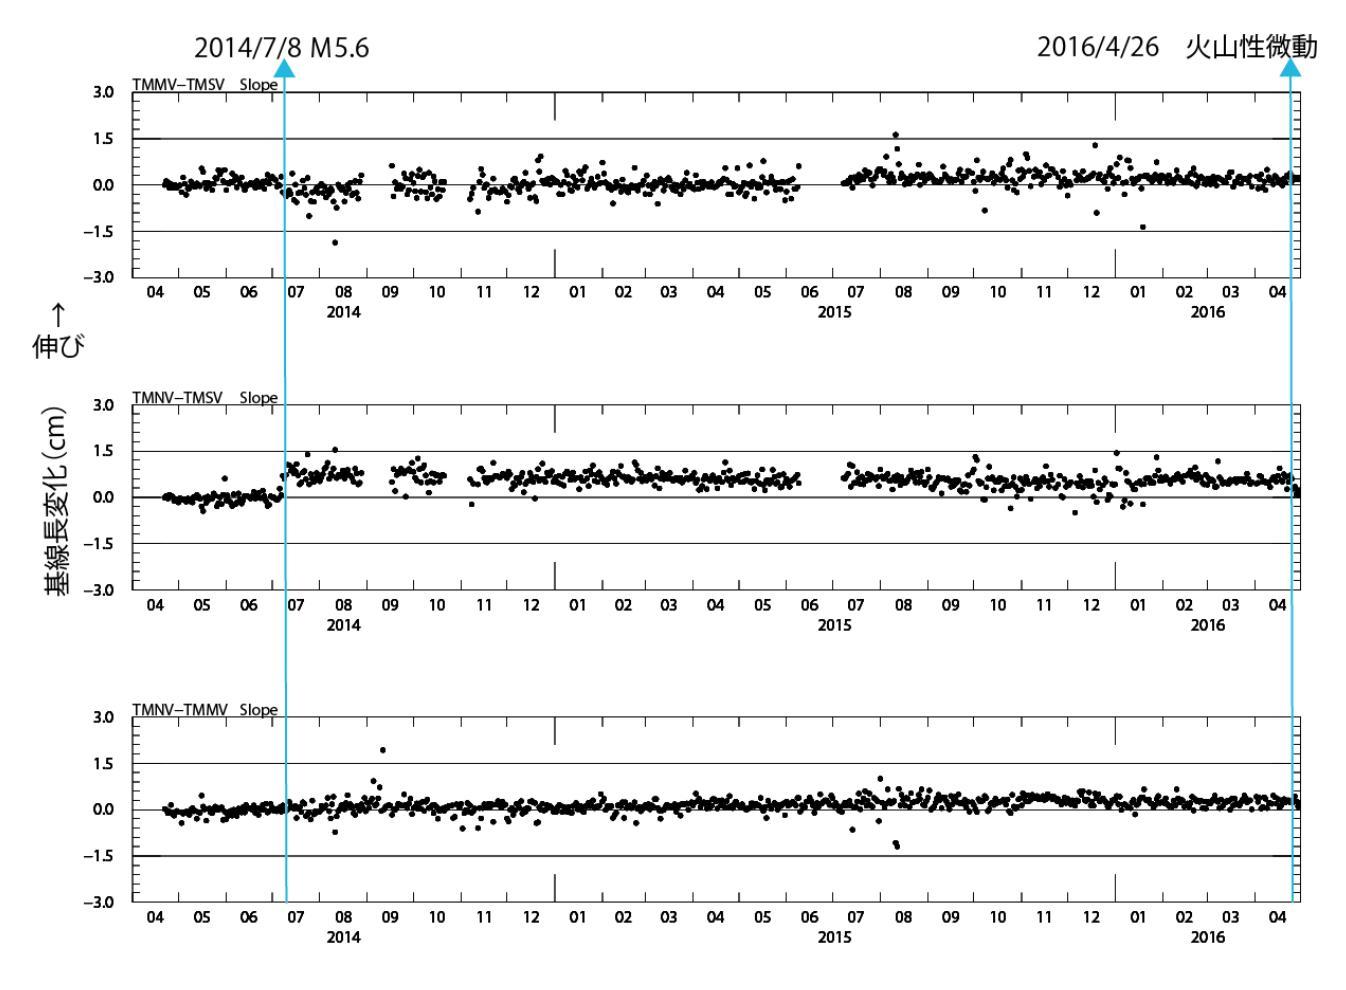
図2 樽前山錦大沼(TMNV), モラップ山(TMMV), 支寒内火山観測点(TMSV)間の基線 長の変化図. 青線は2014年7月8日に発生したM5.6の地震および2016年4月26日の火 山性微動を表す.

気象庁によると 2016 年 4 月 26 日に火山性微動等の発生が報告されたが、V-net 観測 点では火口から離れているため顕著な地殻変動及び地震活動は記録されていなかっ た。2014年7月8日に発生したM5.6の余震の発生数は低下傾向である。

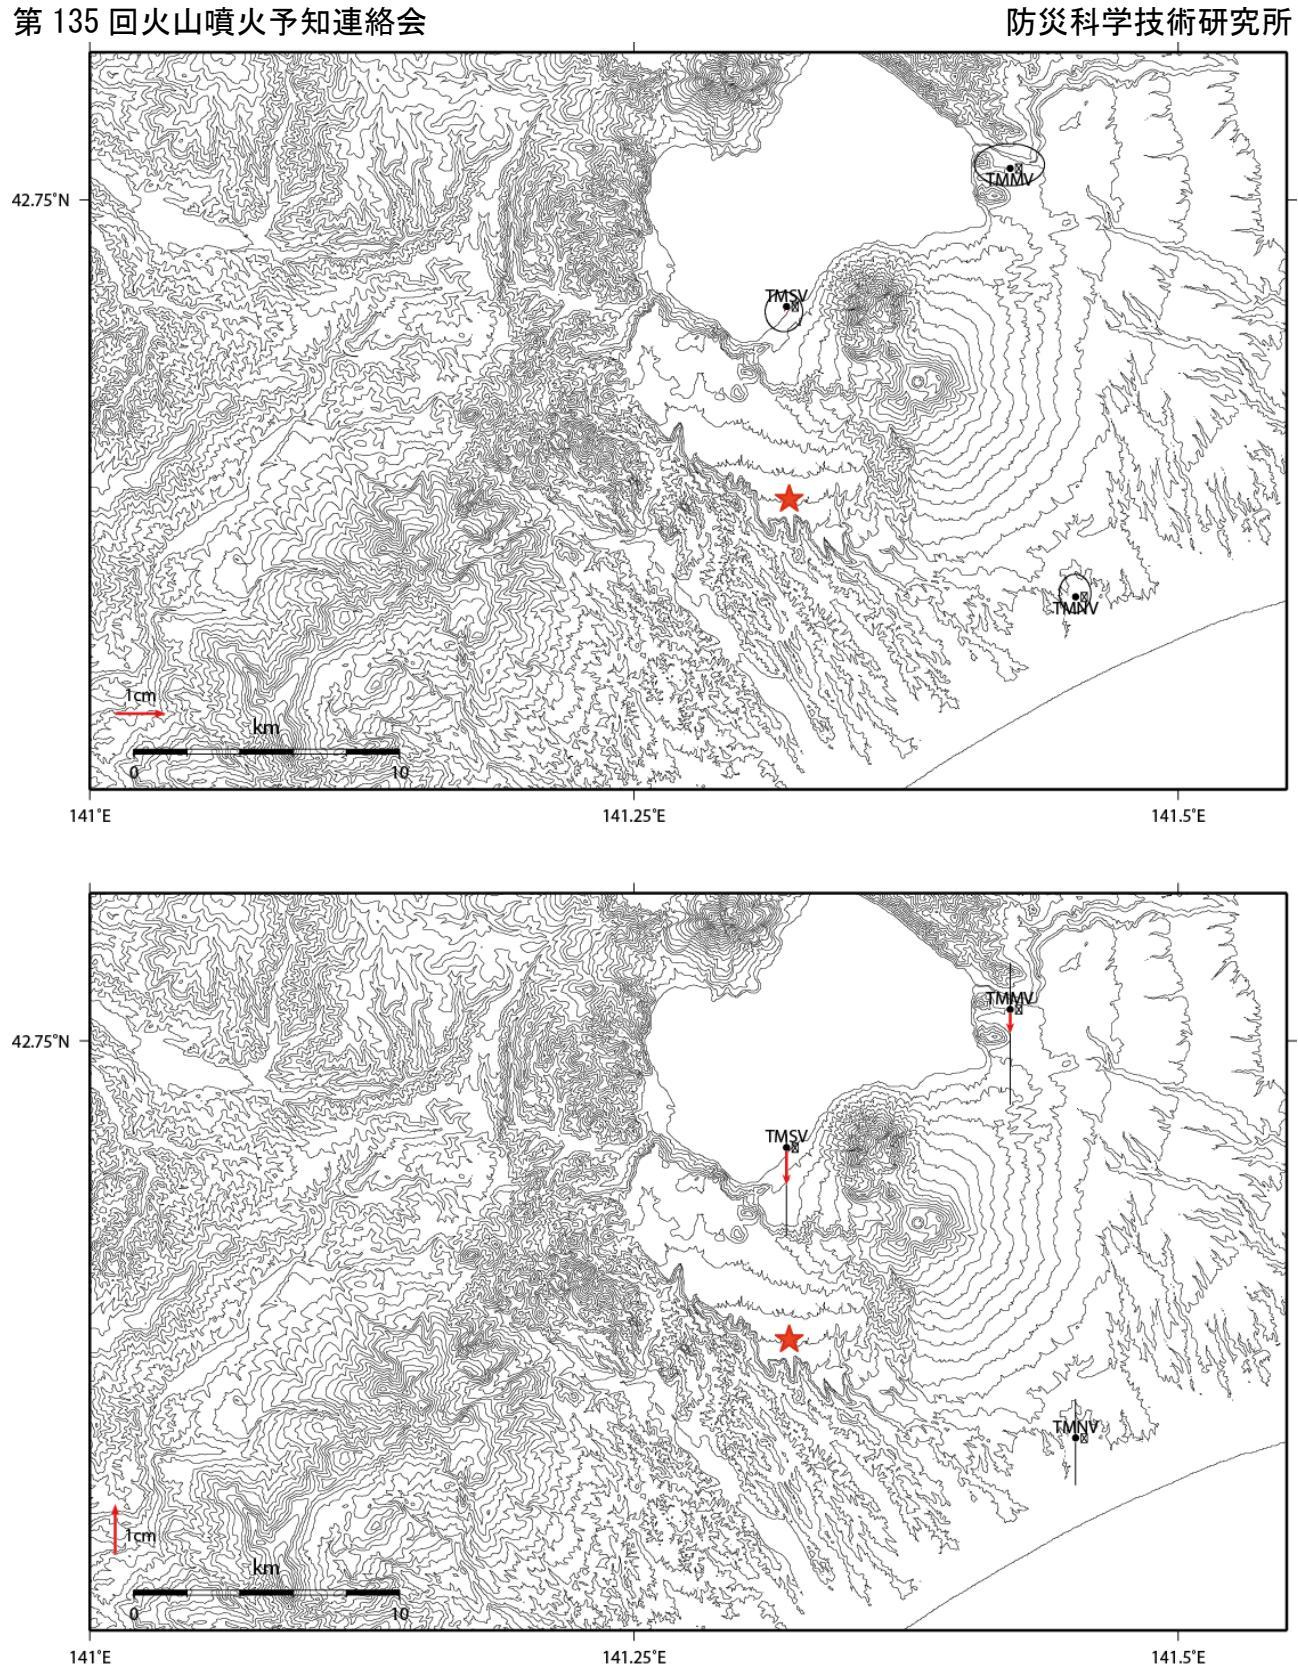
図3 国土地理院の苫小牧観測点(0136)を基準とした樽前山周辺の GNSS 観測点の水平変位 ベクトル(上図)と上下方向の変位ベクトル((下図)2015 年 12 月 1 日~2016 年 4 月 30 日). 赤い星印は 2014 年 7 月 8 日に発生した M5.6 の震央位置を表す.

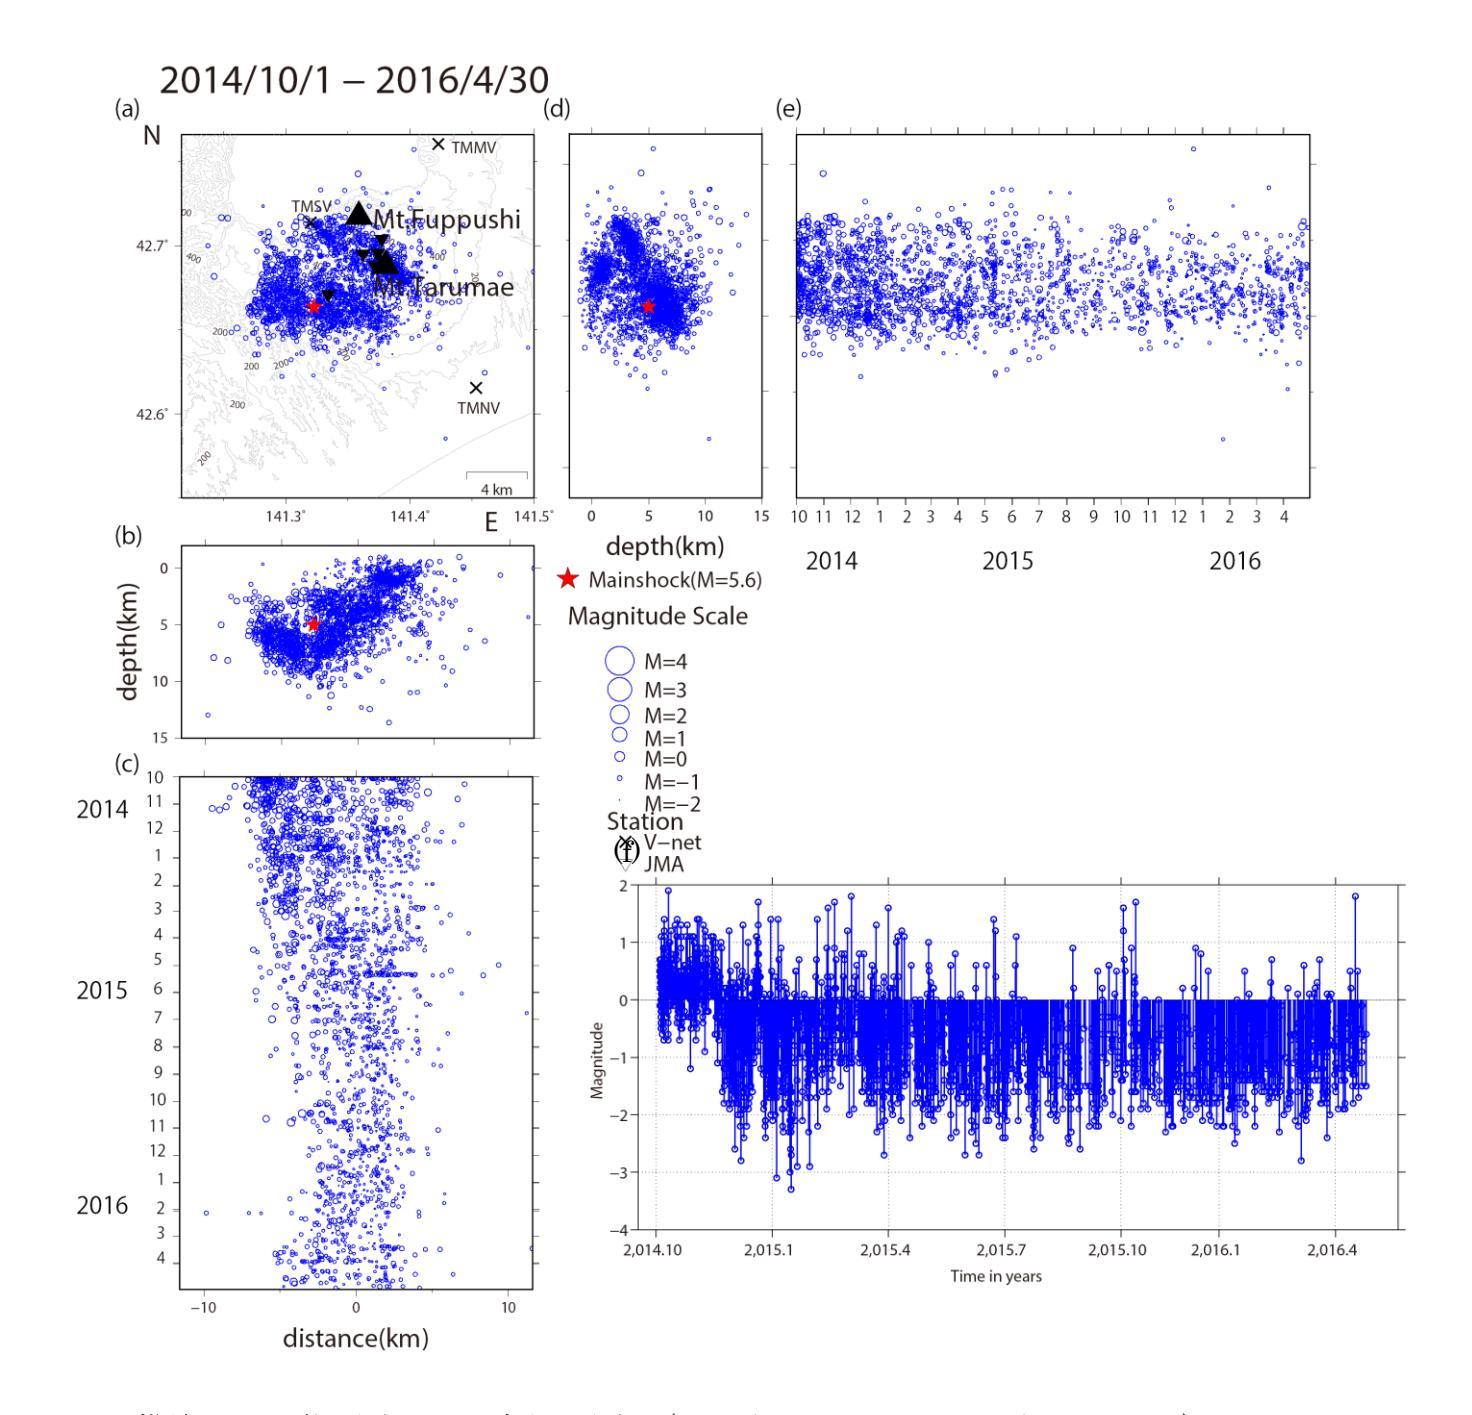
図4 樽前山での震源分布および時空間分布図(2014年10月1日~2016年4月30日).
赤星印は2014年7月8日に発生したM=5.6の地震の震源を表す.
(a) 震央分布図.
(b)東西断面図, (c)東西断面での震源の時空間分布図.
(d)南北断面図, (e)南北断面での震源の時空間分布図.

(f)MT 図.

図4は、気象庁、Hi-net、V-net 観測網から得られた震源分布(2014年10月1日~2016年4月30日)であり樽前山直下、西側に地震活動が集中する。東西断面図(図4b)、南北断面図(図4d)をみると、西下がり、南下がりの震源分布がそれぞれみられる。 樽前山西側は2014年7月8日18時05分に発生したM=5.6の地震の余震域に対応する が、余震の発生数・規模ともに大局的に低下傾向である(図4f)。
