第 135 回 火山噴火予知連絡会資料

(その5)北海道地方

平成 28 年 6 月 14 日

火山噴火予知連絡会資料(その5)

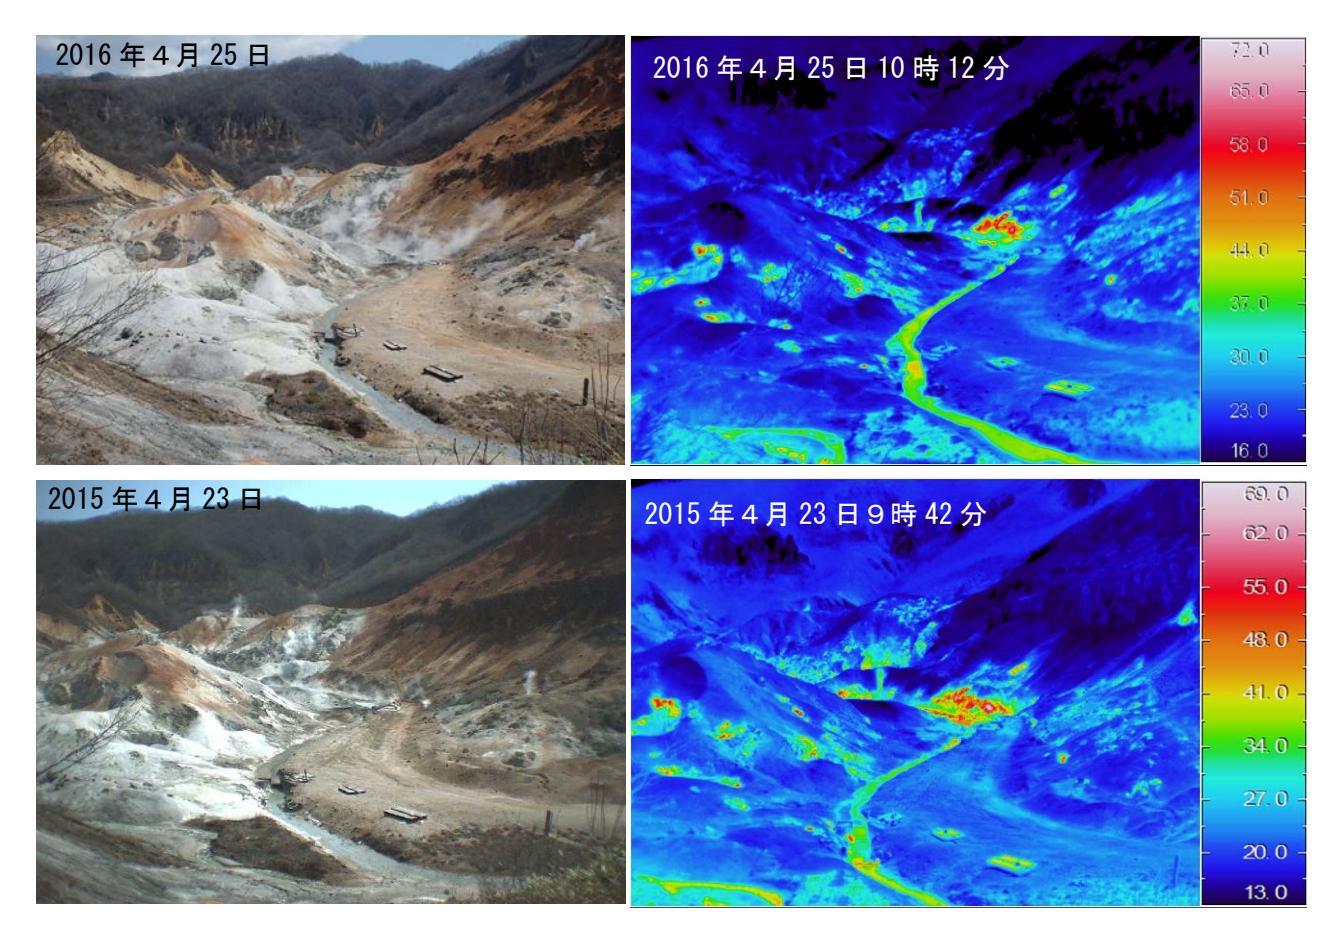
図6 俱多楽 地獄谷の地表面温度分布 (図3-③から北東方向に撮影)

4月25日及び28日に実施した現地調査では、日和山山頂爆裂火口の噴気温度は 137℃(昨年138℃)で、2007年以降のやや高い状態が続いていた。日和山山頂爆 裂火口、地獄谷の地表面温度分布や火口の状況に、特段の変化はなかった。大正地 獄は、2011年以降満水の状態が続いており、熱水がごく少量流出していた。

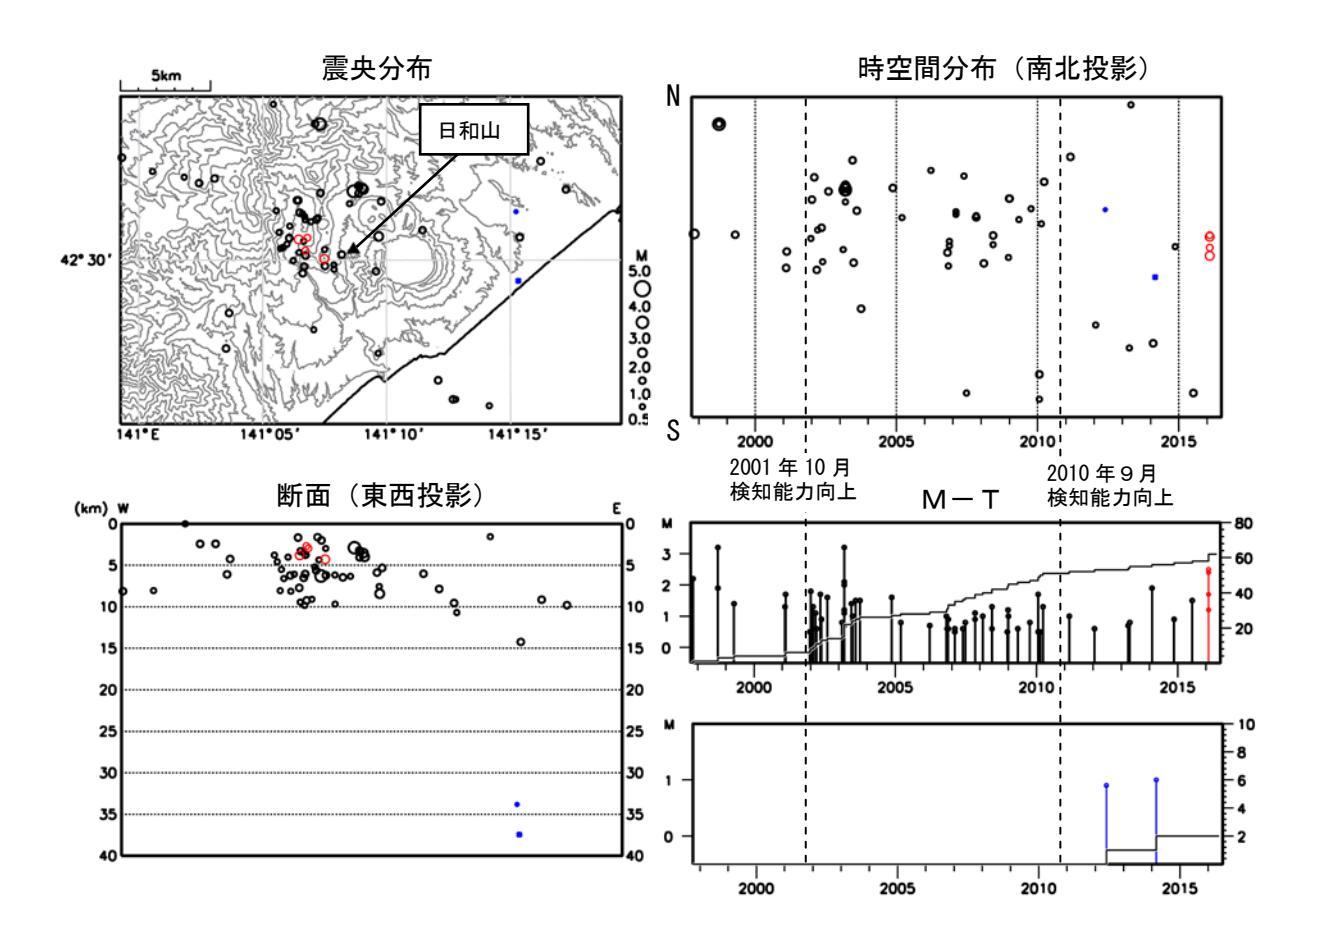
図10 俱多楽 一元化震源による周辺の地震及び深部低周波地震活動 (1997年10月1日~2016年5月20日、M≧0.5、深さ40km以浅)
 ○:1997年10月1日~2015年12月31日
 ○:2016年1月1日~2016年5月20日
 ×:深部低周波
 表示している震源には、震源決定時の計算誤差の大きなものが表示されることがある。

- 2001 年 10 月以降、Hi-net の追加に伴い検知能力が向上している。
- 2010年9月以降、火山観測点の追加に伴い検知能力が向上している。

2月4日から6日にかけて倶多楽の西側を震源とする地震が一時的に増加し、わずかな傾斜変動を伴う地震もあった。最大の地震は4日18時06分に発生したマグ ニチュード2.5だった。2月7日以降、火山性地震は少ない状態で経過した。 火山性微動は観測されなかった。

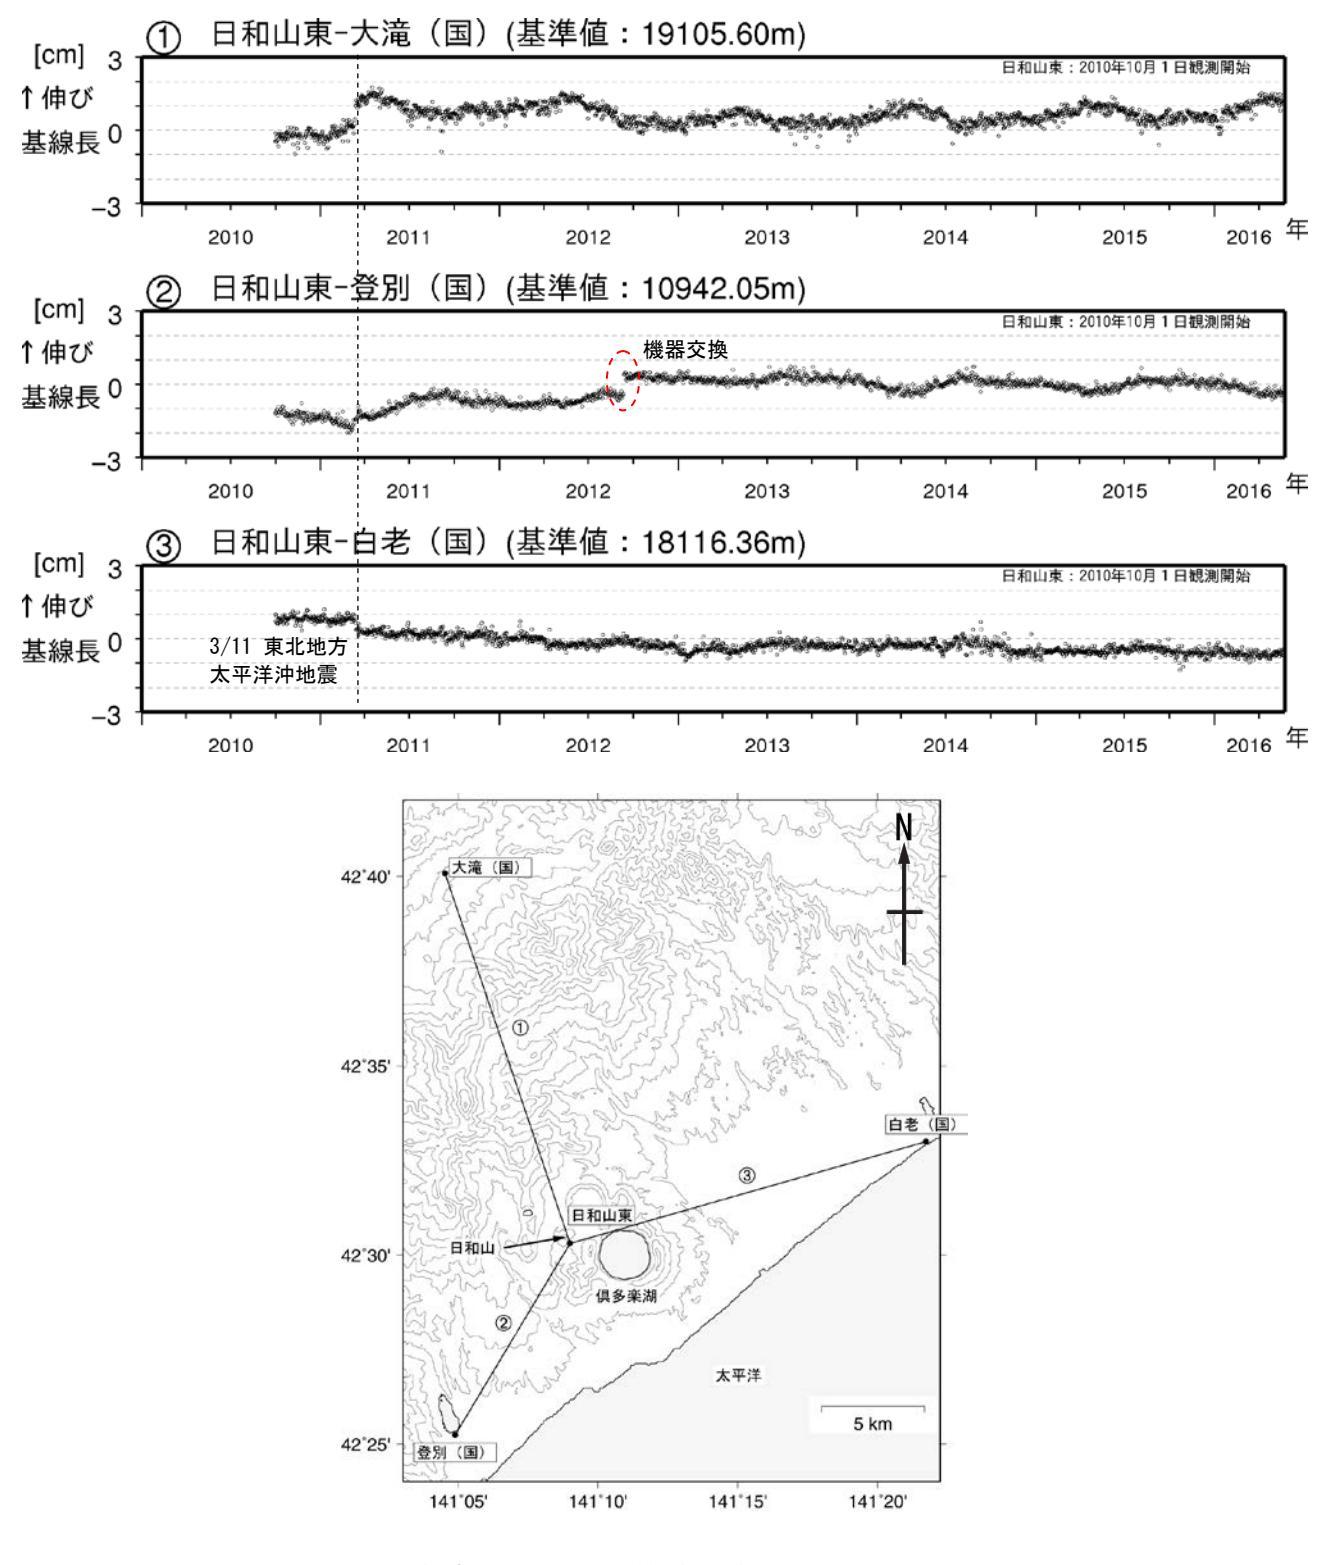
図 11 俱多楽 GNSS 連続観測による基線長変化(2010年10月~2016年5月20日)と 観測点配置図

- ・解析に際しては対流圏補正と電離層補正を行っている。
- ・GNSS 基線①~③は観測点配置図の①~③に対応している。
- ・(国):国土地理院
- ・火山活動によると考えられる地殻変動は認められなかった。
- この地図の作成には国土地理院発行の「数値地図 50mメッシュ(標高)」を使用した。

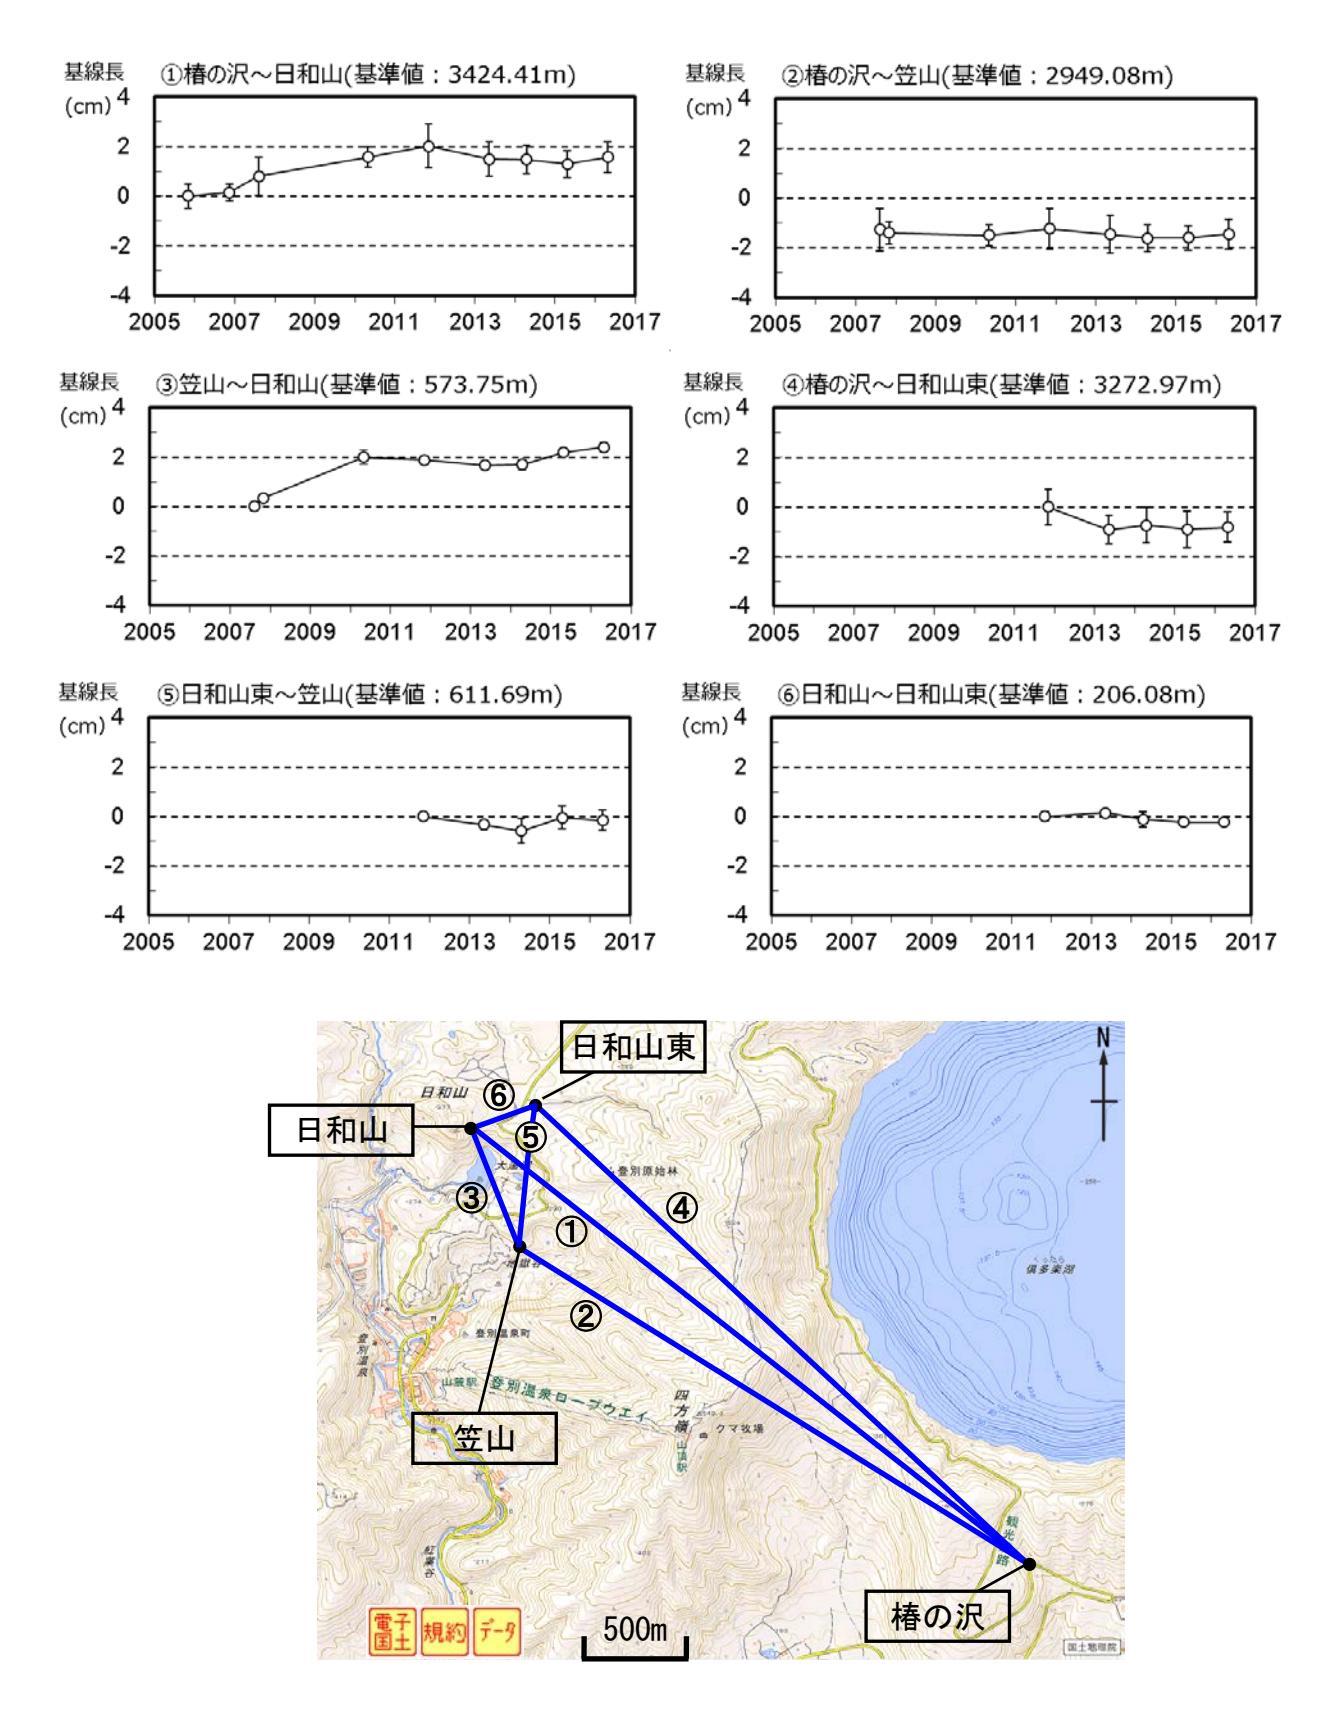
第12図 俱多楽 GNSS 繰り返し観測による基線長変化(2005年11月~2016年4月) GNSS 基線①~⑥は右図の①~⑥に対応している。

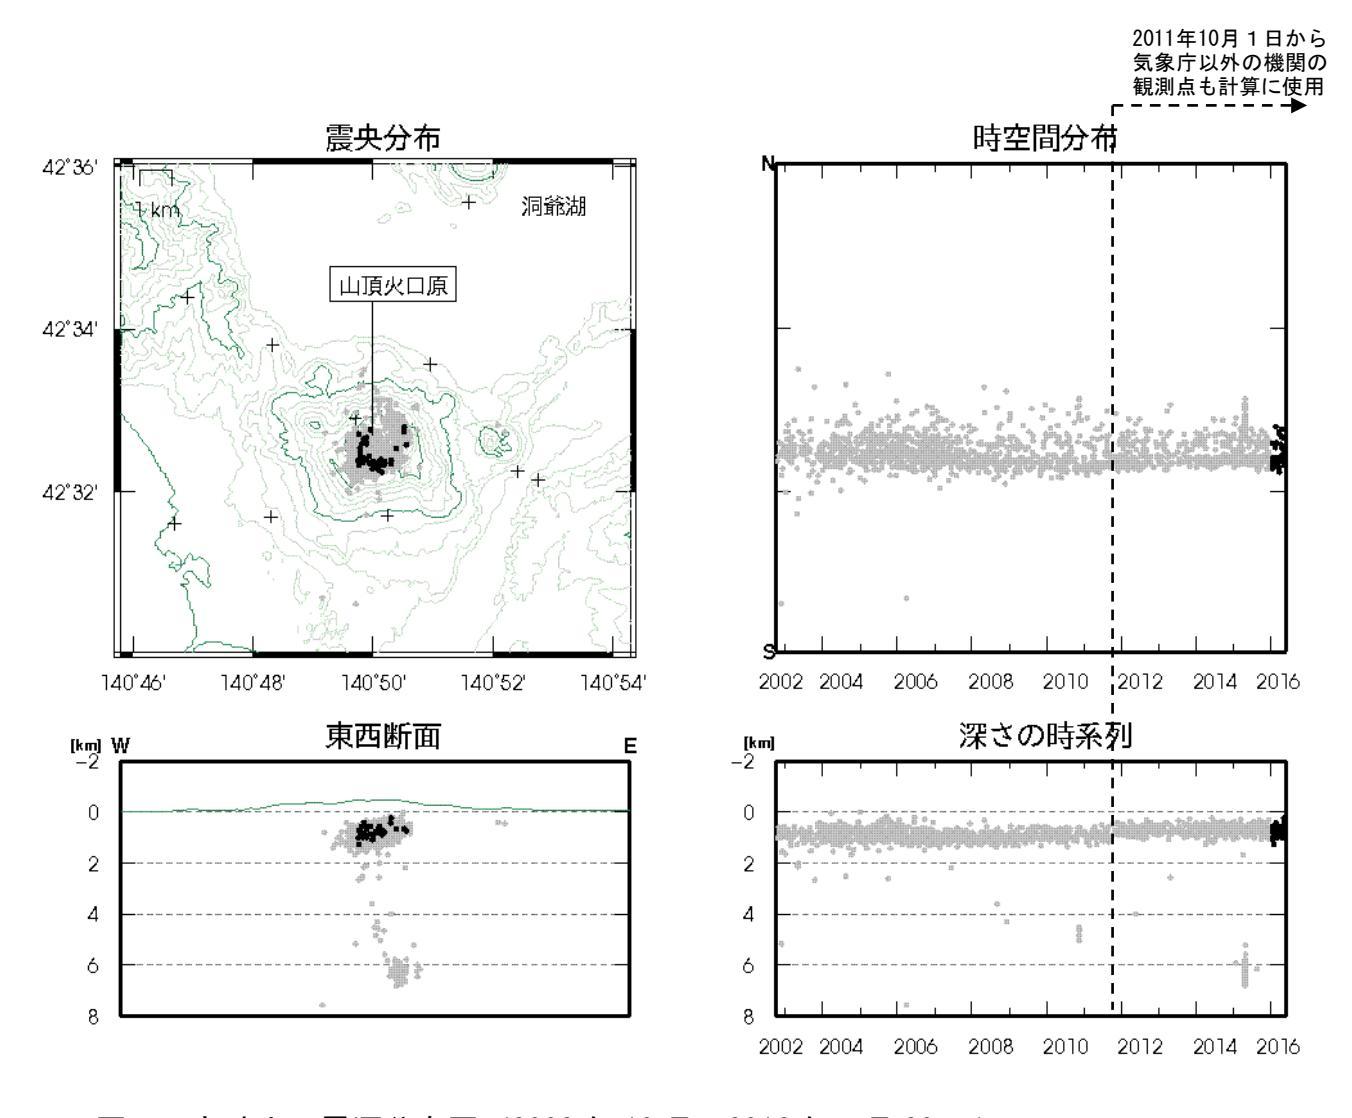
図3 有珠山 震源分布図(2002年10月~2016年5月20日) +は地震観測点 速度構造:成層構造 ●:2002年10月1日~2015年12月31日の震源 ●:2016年1月1日~2016年5月20日の震源

火山性地震は少なく、地震活動は低調に経過した。震源は概ね山頂火口原直下の 浅い所に分布しており、これまでと比べて変化はなかった。 火山性微動は観測されなかった。

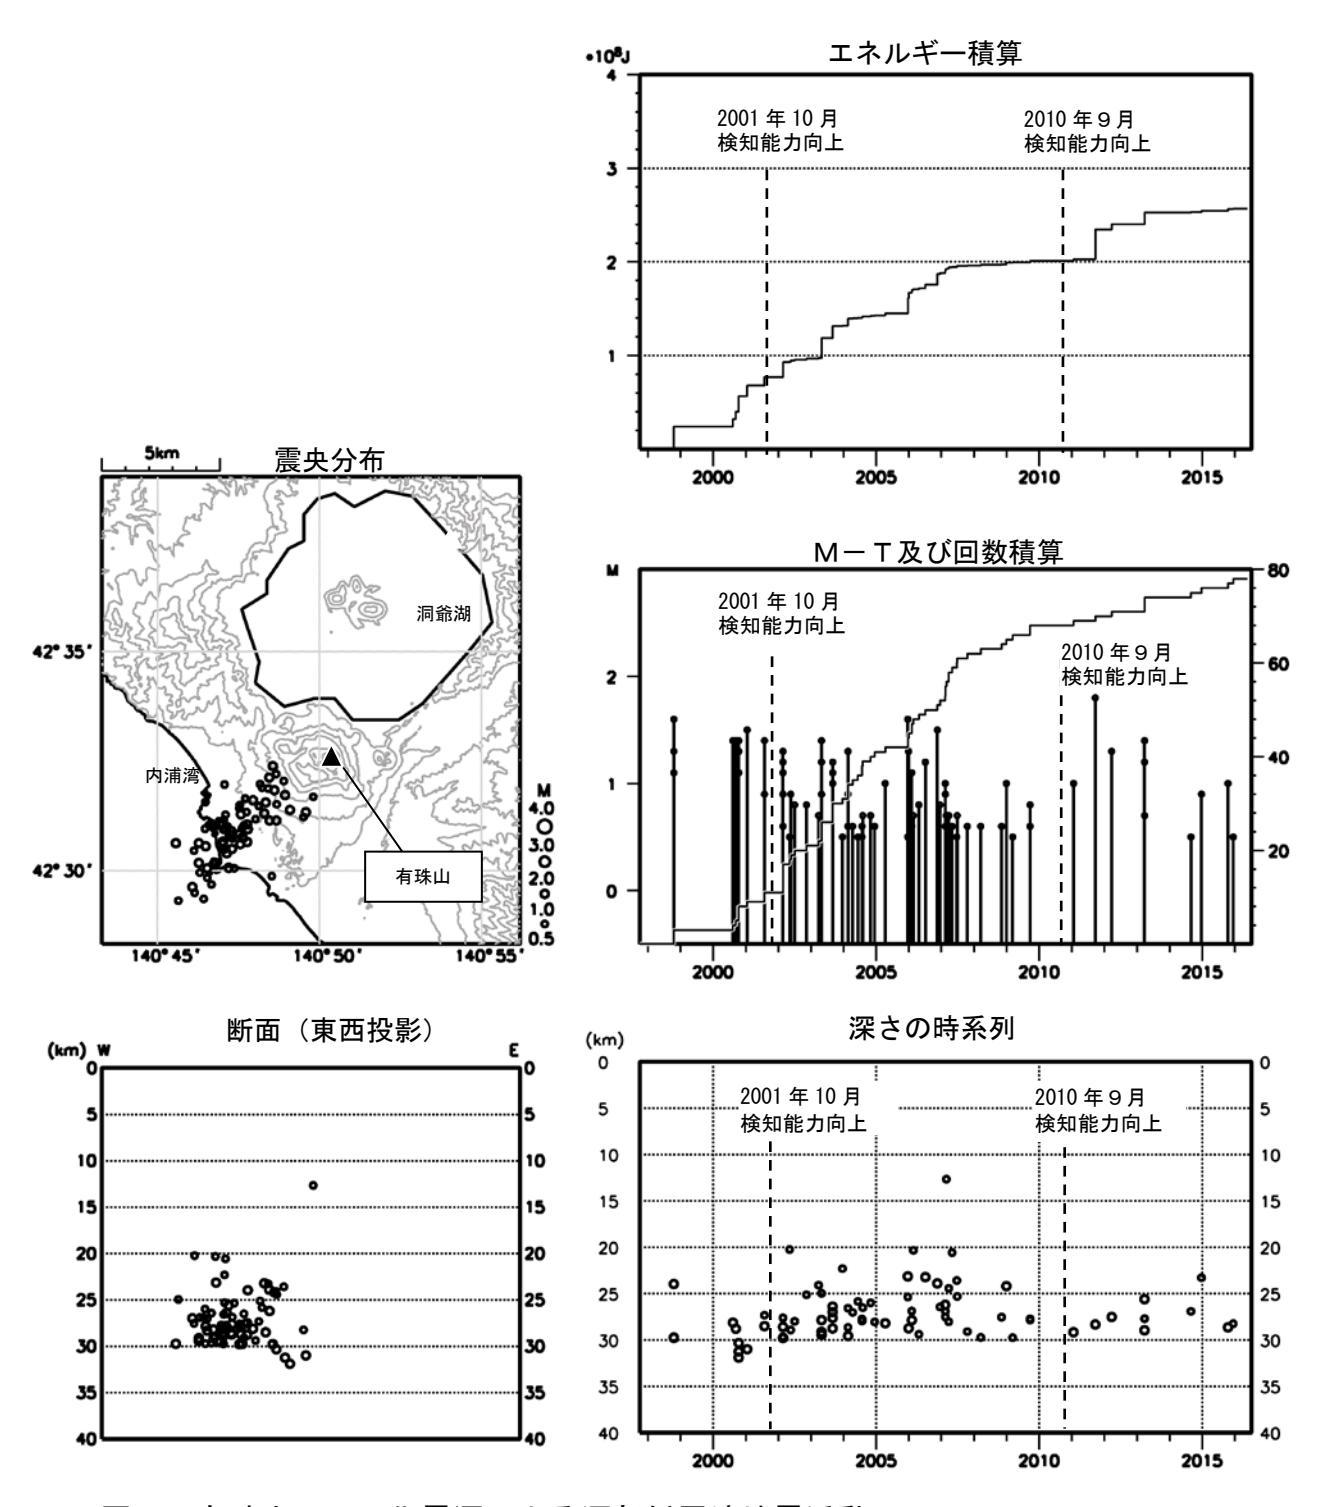
図4 有珠山 一元化震源による深部低周波地震活動 (1997年10月~2016年5月20日、M≧0.5、深さ40km以浅)
 2001年10月以降、Hi-netの追加に伴い検知能力が向上している。
 2010年9月以降、火山観測点の追加に伴い検知能力が向上している。
 この地図の作成には国土地理院発行の「数値地図50mメッシュ(標高)」を使用した。

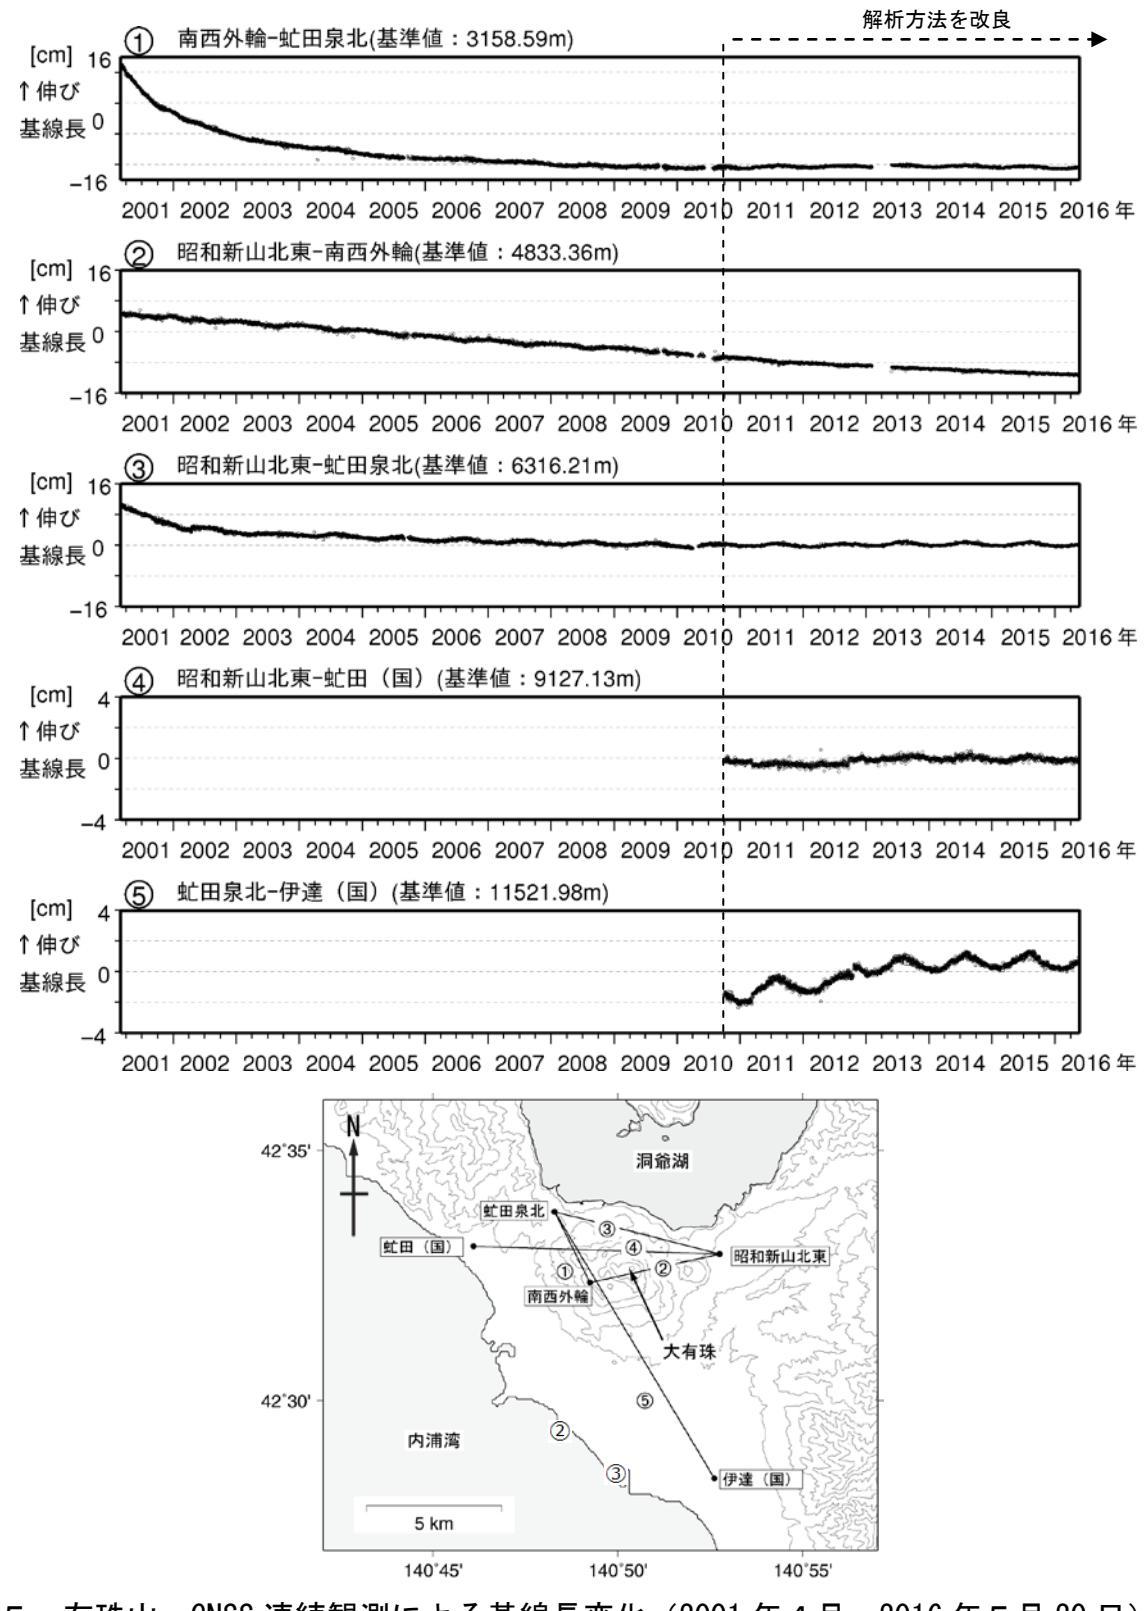
- 図 5 有珠山 GNSS 連続観測による基線長変化(2001年4月~2016年5月20日)と 観測点配置図
 - ・GNSS 基線①~⑤は、観測点配置図の①~⑤に対応
 - ・2010年10月以降のデータについては解析方法を改良し、対流圏補正と電離層補正を行っている。
 - ・グラフの空白部分は欠測
 - ・③の基線で1977-78年の噴火後の収縮と推定される地殻変動が続いている。
 - ・(国):国土地理院
 - この地図の作成には国土地理院発行の「数値地図 50mメッシュ(標高)」を使用した。

GNSS 連続観測では、火山活動の高まりを示すような地殻変動は認められない。 なお、大有珠を挟む基線では、1977 年から 78 年にかけての噴火後の山体収縮と推 定される地殻変動が続いている。

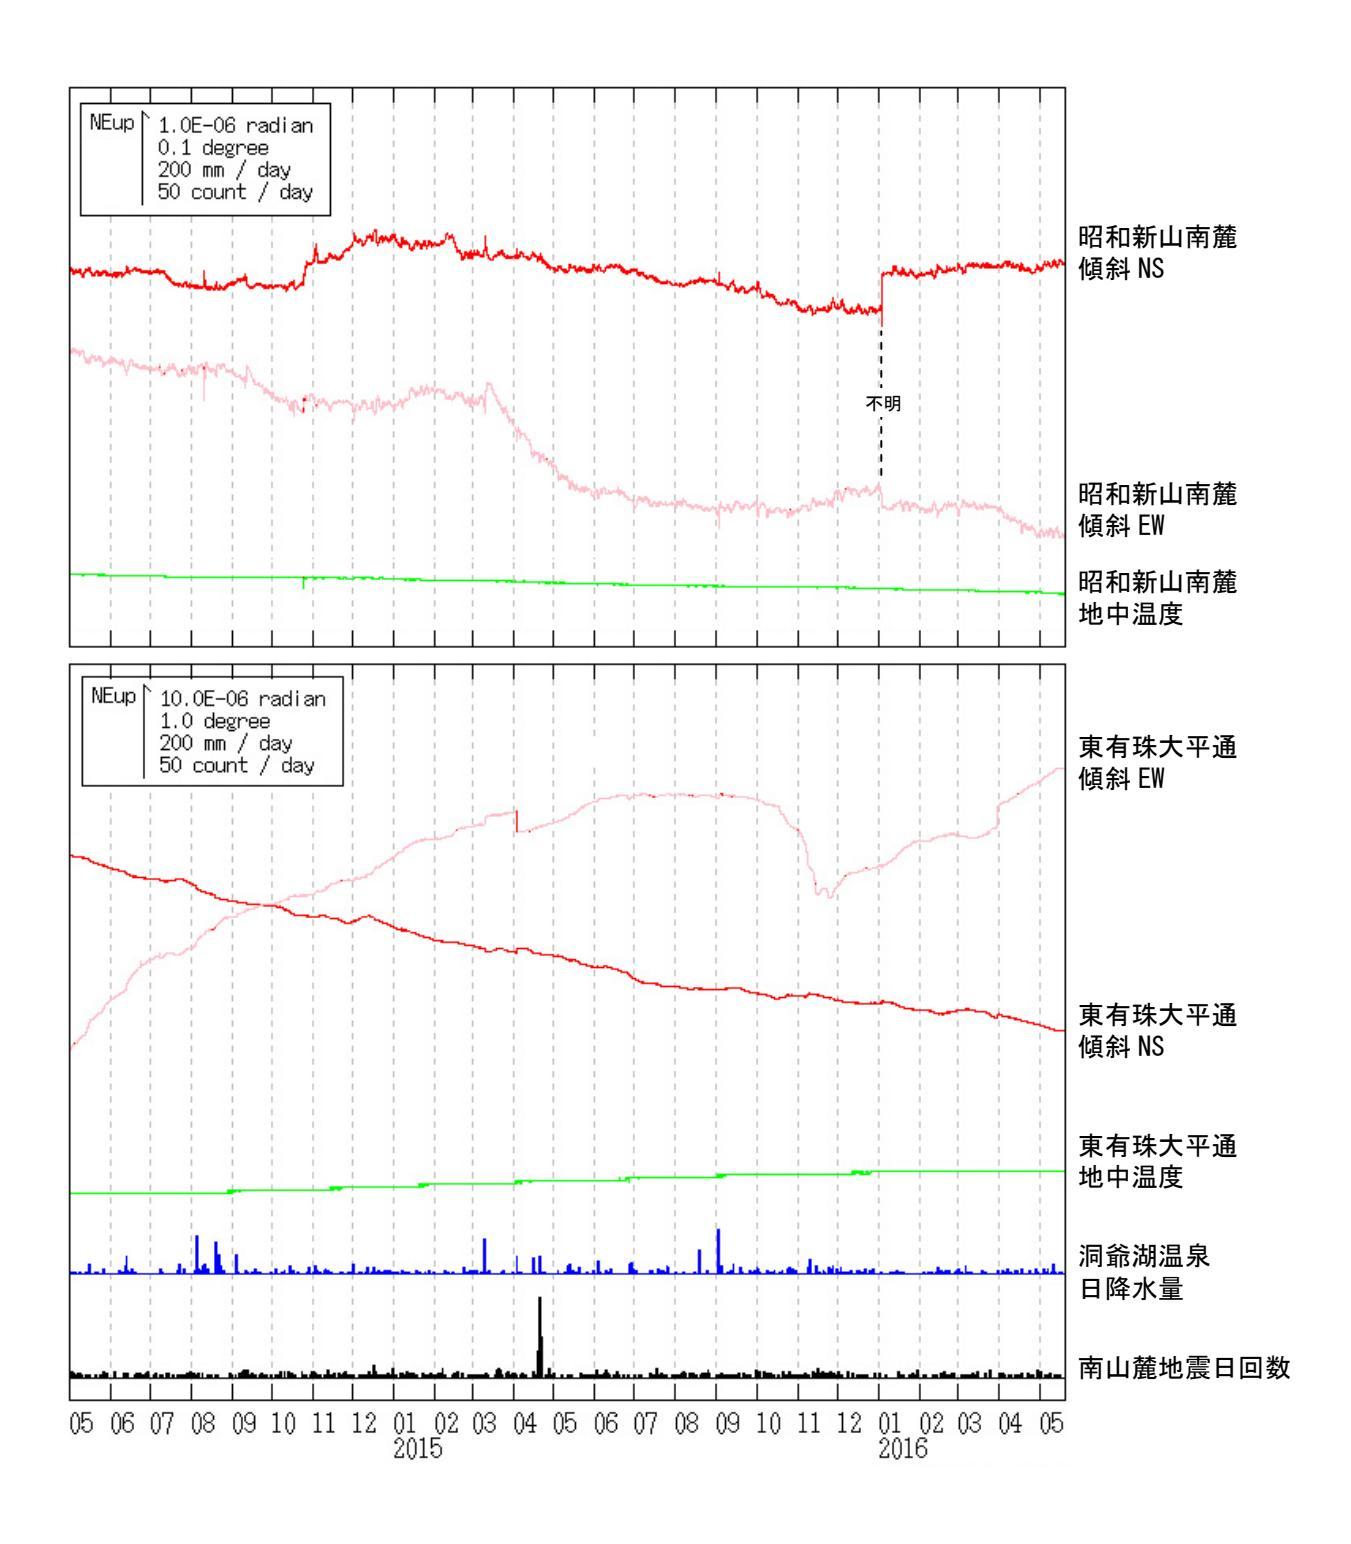
図6 有珠山 昭和新山南麓観測点、東有珠大平通観測点における傾斜変動 (2014年5月1日~2016年5月20日、時間値、潮汐補正済み) ・火山活動によるとみられる傾斜変動は認められない。

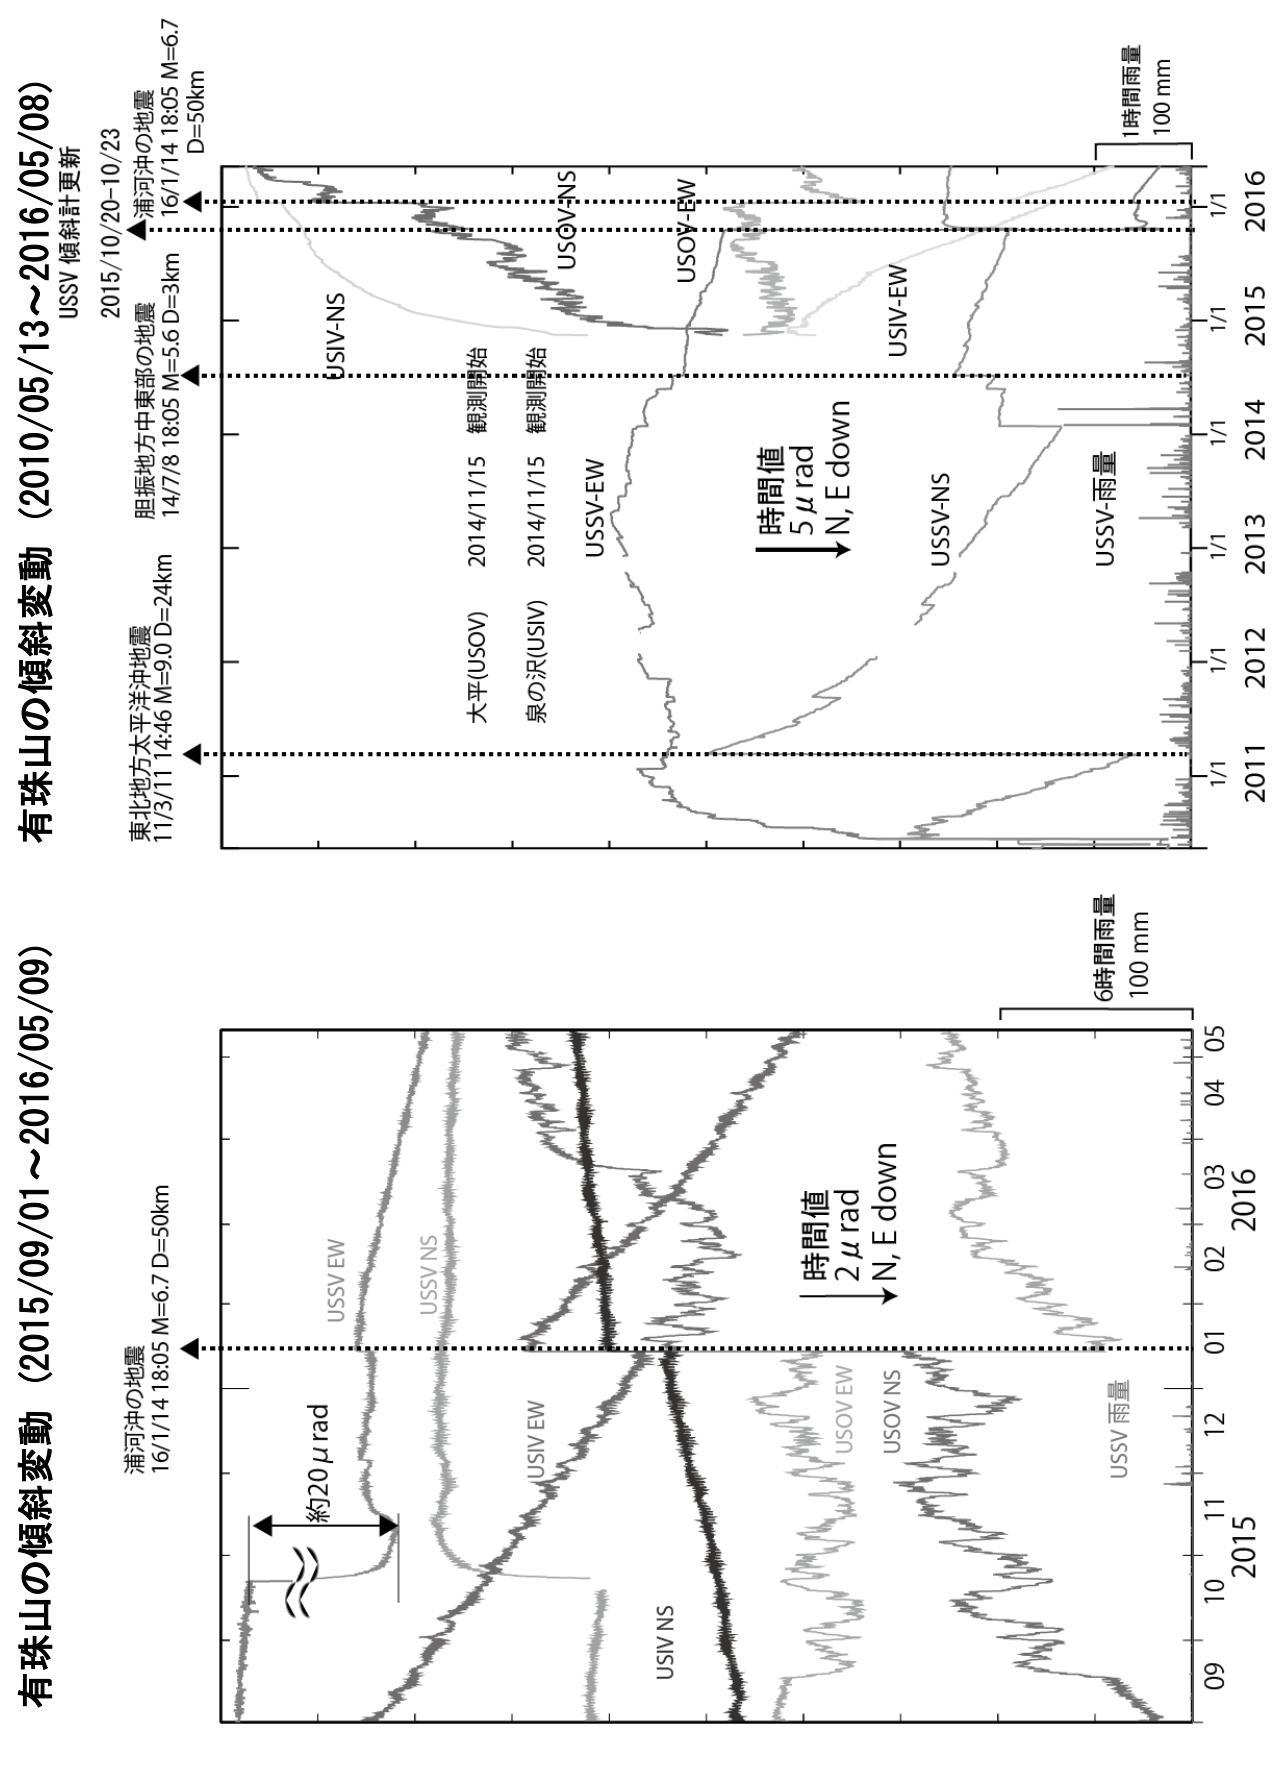
図1 有珠山の傾斜変動
防災科学技術研究所 GNSS 観測点及び国土地理院 GEONET で得られた, 2015 年 12 月 1 日-2016 年 3 月 31 日の地殻変動【大滝(0135) 固定】

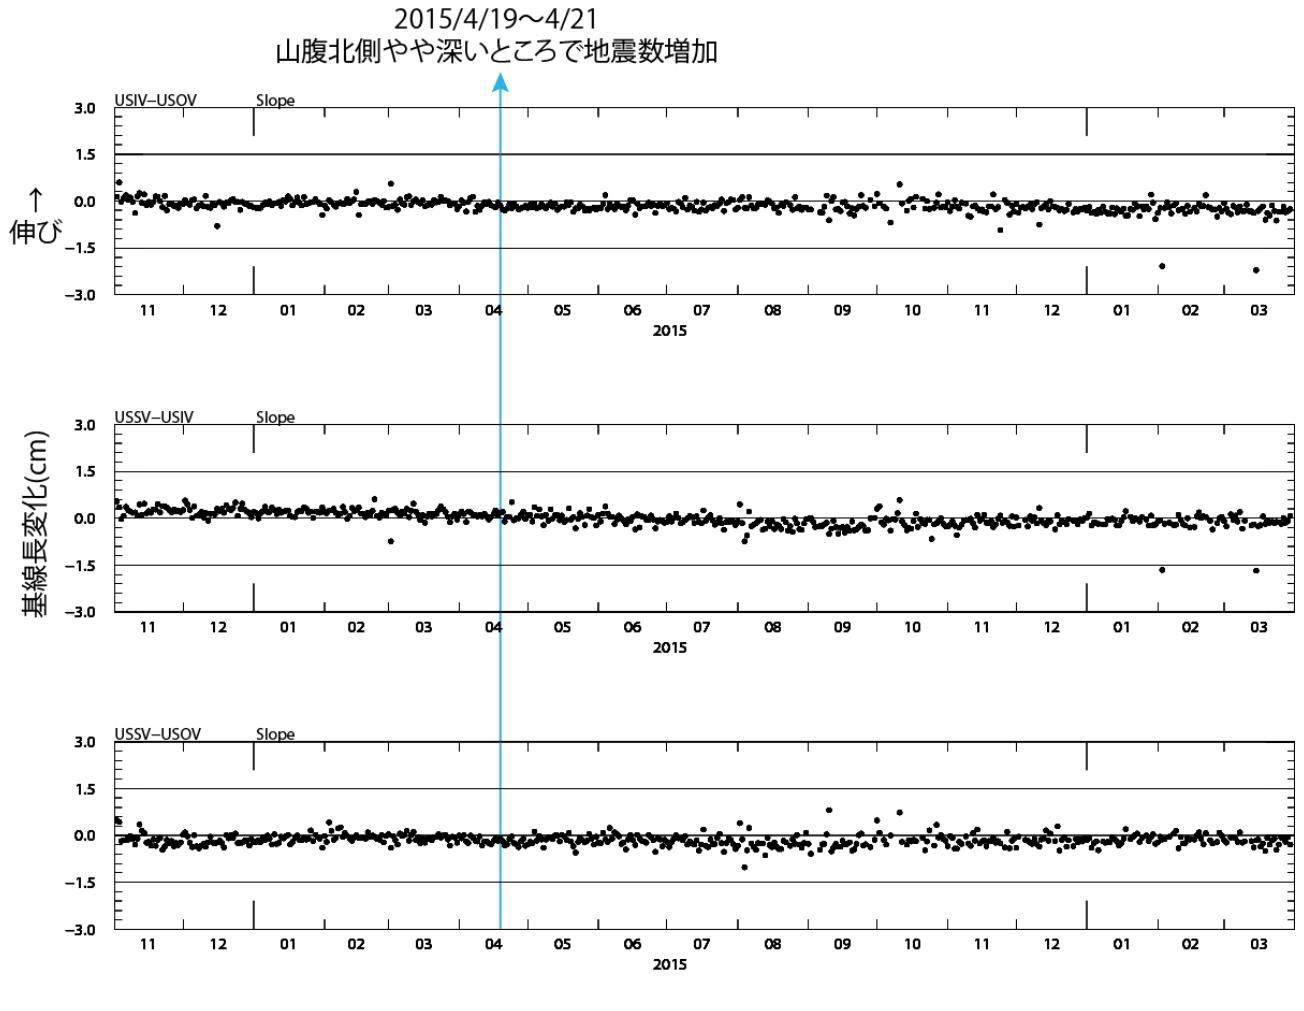
図3. 防災科研観測点3点(壮瞥,大平,泉の沢)間の基線長変化.

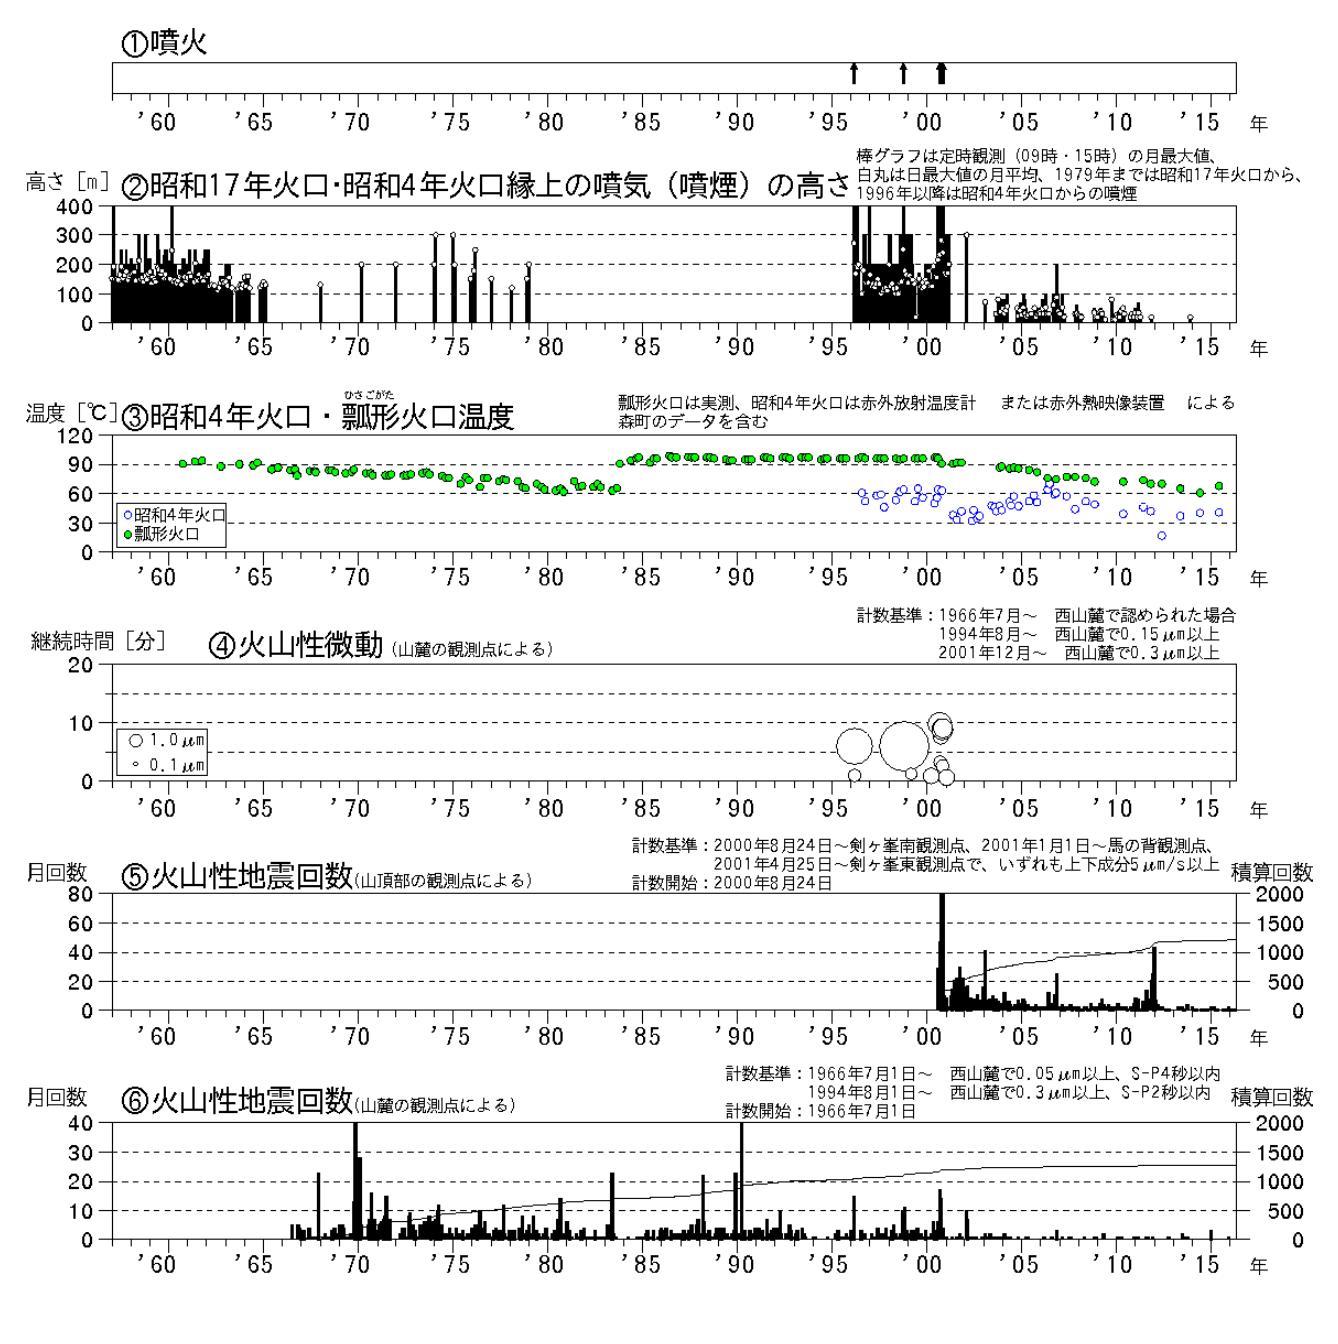
図2 北海道駒ヶ岳 火山活動経過図(1957年1月~2016年5月20日)

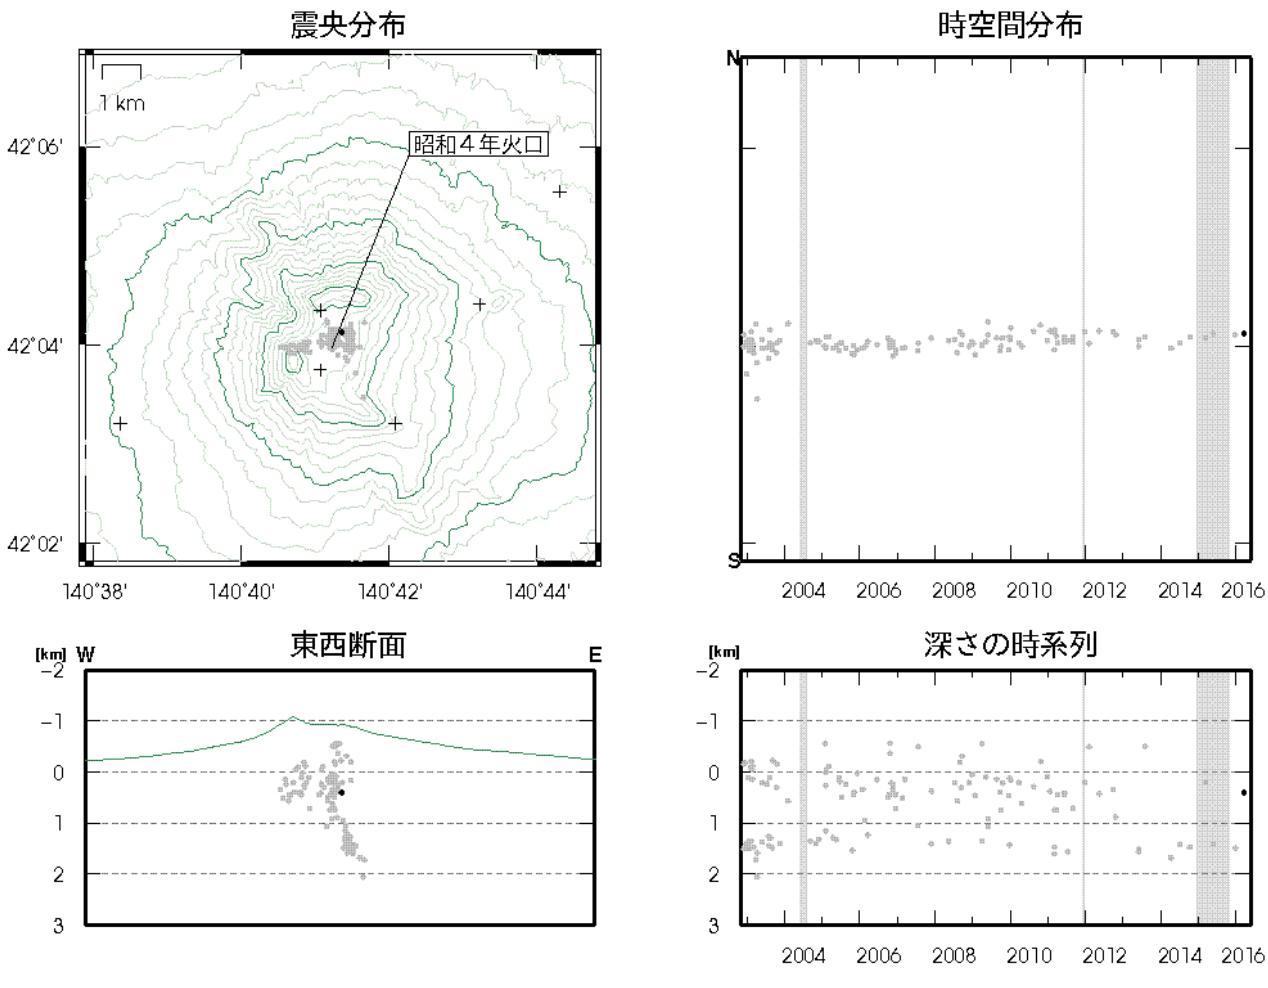
図3 北海道駒ヶ岳 震源分布図(2002年11月~2016年5月20日)
 +印は観測点 速度構造:半無限速度構造(Vp=3.0km/s, Vp/Vs=1.73)
 表示期間中灰色で示した期間は、一部観測点欠測のため震源決定数が減少し精度が低下している。
 ●:2002年10月1日~2015年12月31日の震源
 ●:2016年1月1日~2016年5月20日の震源
 この地図の作成には国土地理院発行の「数値地図 50mメッシュ(標高)」を使用した。

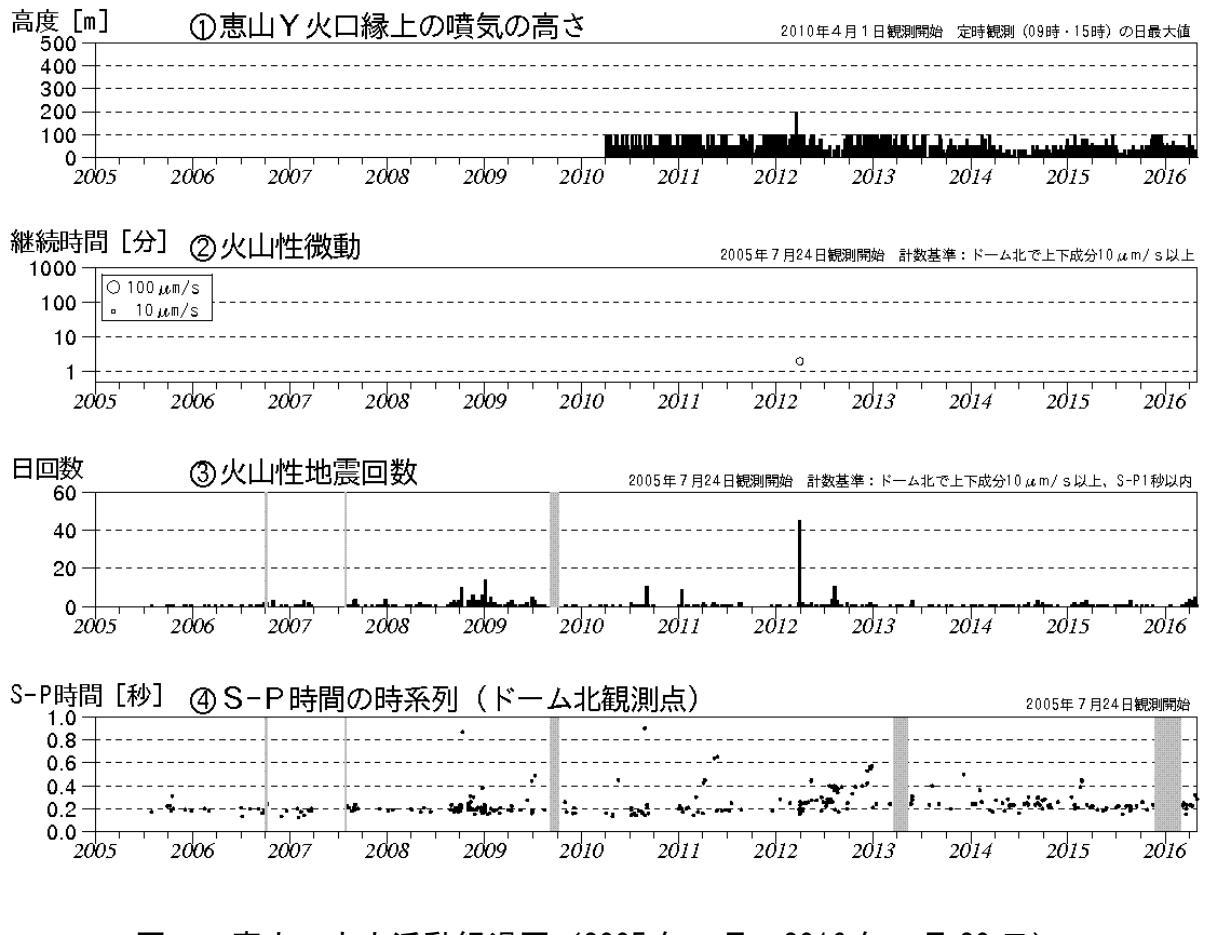
図2 恵山 火山活動経過図(2005年7月~2016年5月20日) 灰色の期間は機器障害及び機器更新のため欠測
