第 135 回 火山噴火予知連絡会資料

(その5)北海道地方

平成 28 年 6 月 14 日

火山噴火予知連絡会資料(その5)

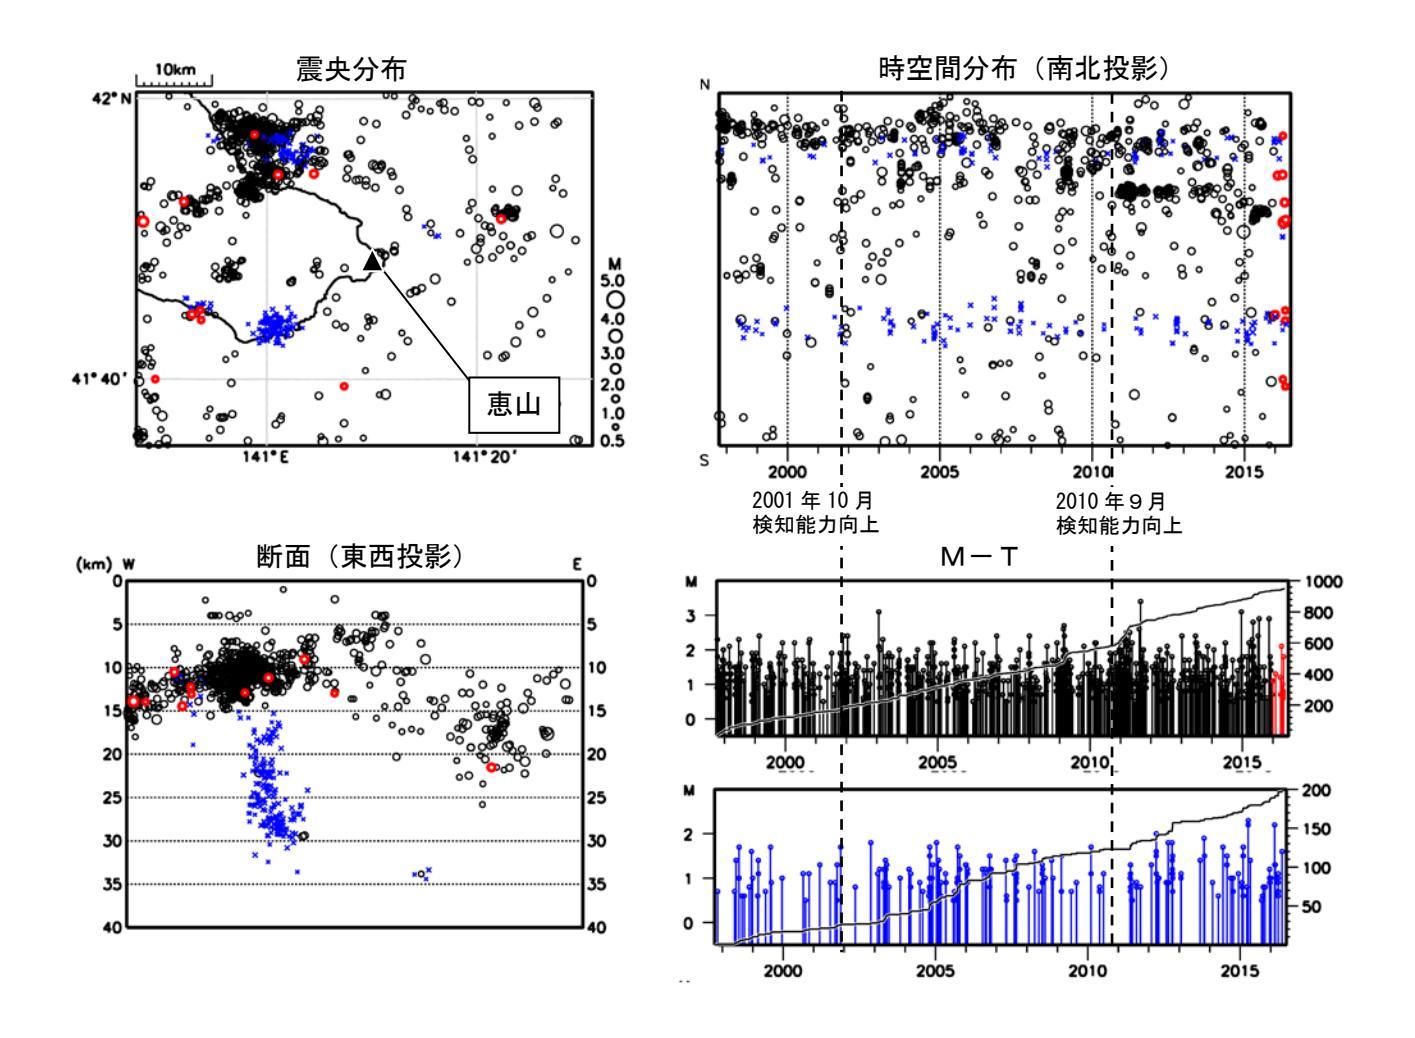
図3 恵山 一元化震源による周辺の地震及び深部低周波地震活動 (1997年10月~2016年5月20日、M≧0.5、深さ40km以浅) O:1997年10月1日~2015年12月31日

○: 2016 年 1 月 1 日~2016 年 5 月 20 日

X:深部低周波

表示している震源には、震源決定時の計算誤差の大きなものが表示されることがある。 2001 年 10 月以降、Hi-net の追加に伴い検知能力が向上している。 2010 年 9 月以降、火山観測点の追加に伴い検知能力が向上している。 この地図の作成には国土地理院発行の「数値地図 50mメッシュ(標高)」を使用した。

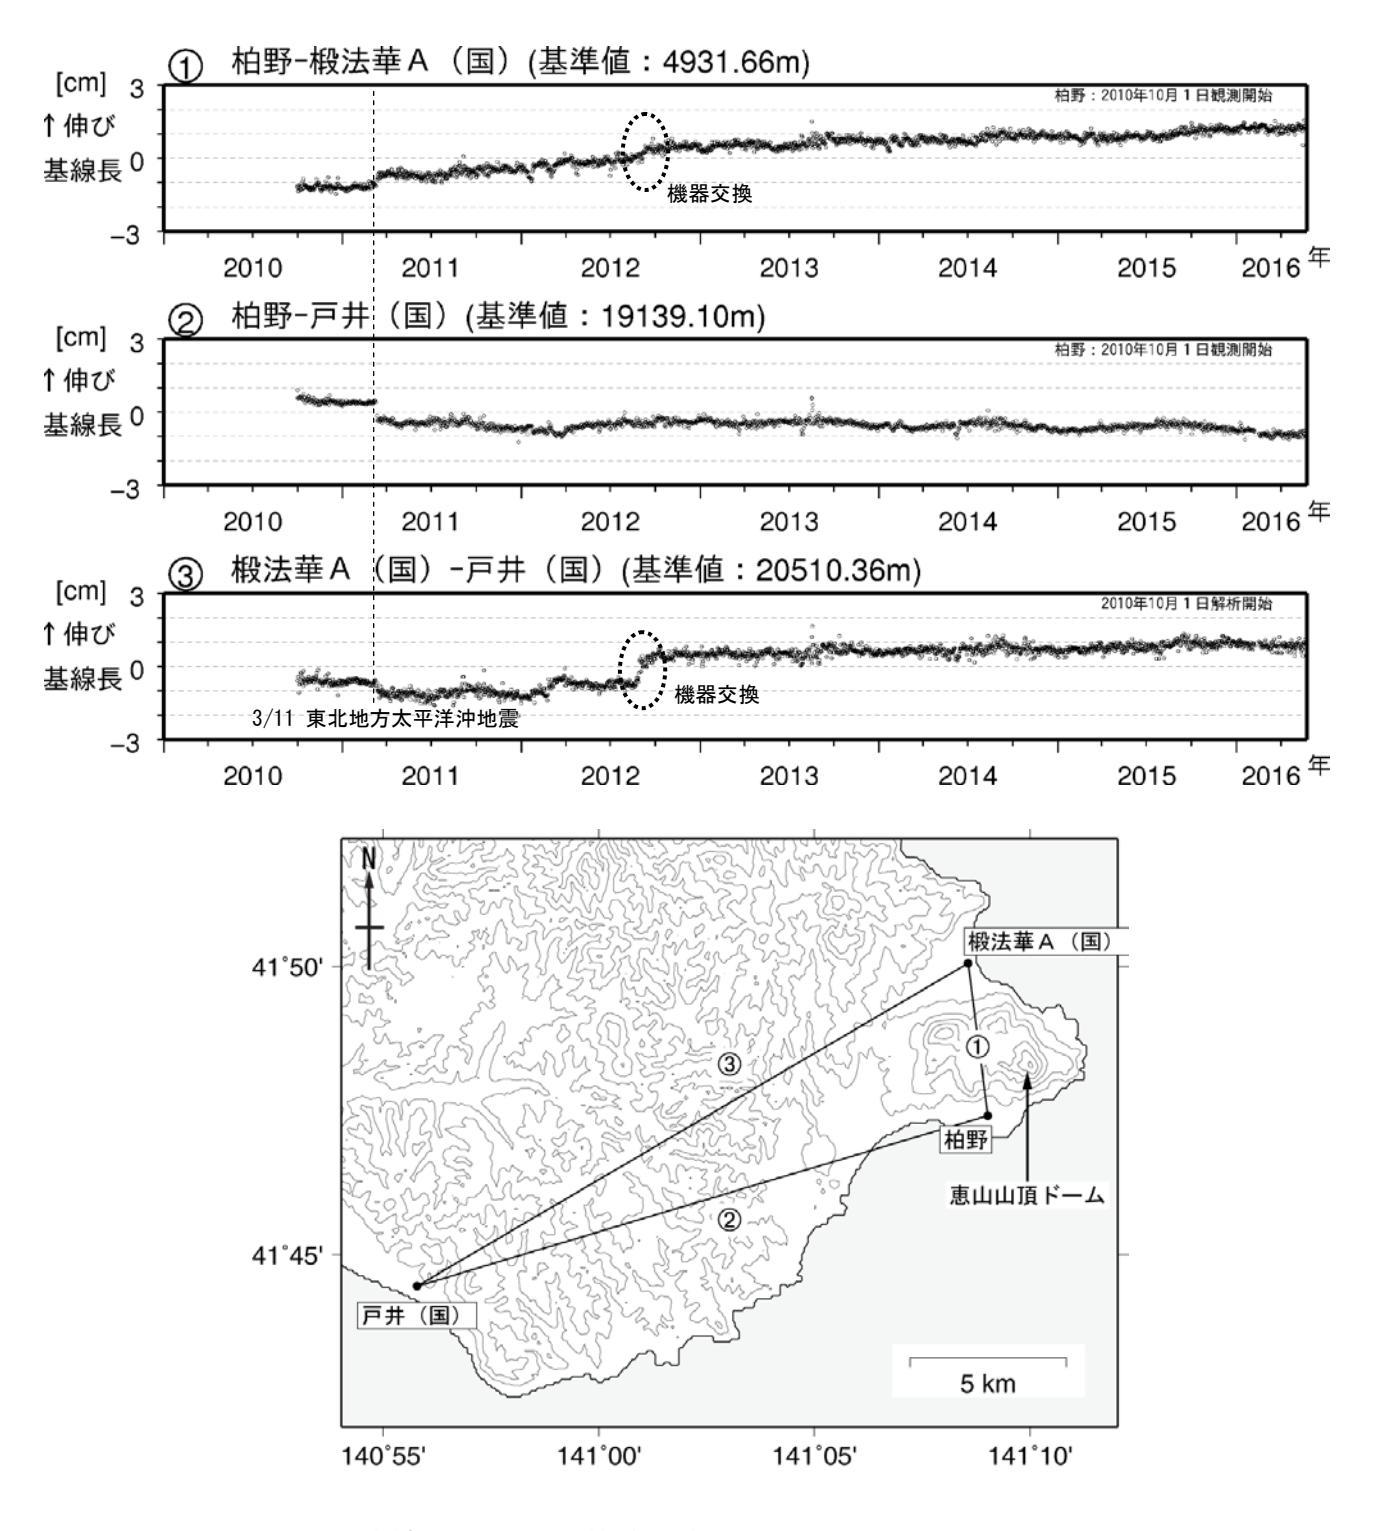
- 図4 恵山 GNSS 連続観測による基線長変化(2010年10月~2016年5月20日)と 観測点配置図
 - ・GNSS 基線①~③は観測点配置図の①~③に対応している。
 - (国):国土地理院
 - ・火山活動によると考えられる地殻変動は認められなかった。
 - この地図の作成には国土地理院発行の「数値地図 50mメッシュ(標高)」を使用した。

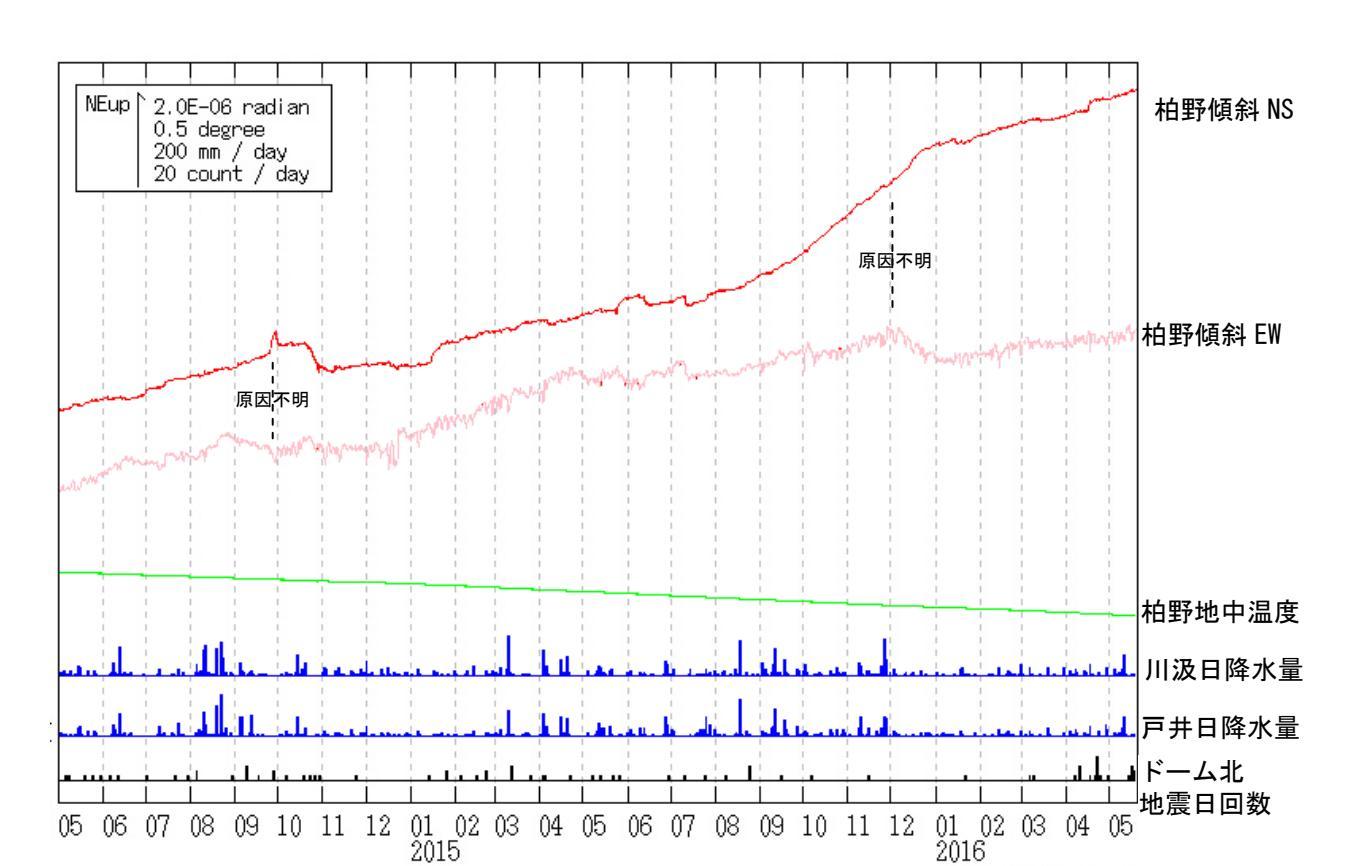
図5 恵山 柏野観測点における傾斜変動
 (2014年5月1日~2016年5月20日、時間値、潮汐補正済み)
 ・火山活動によるとみられる傾斜変動は認められない。

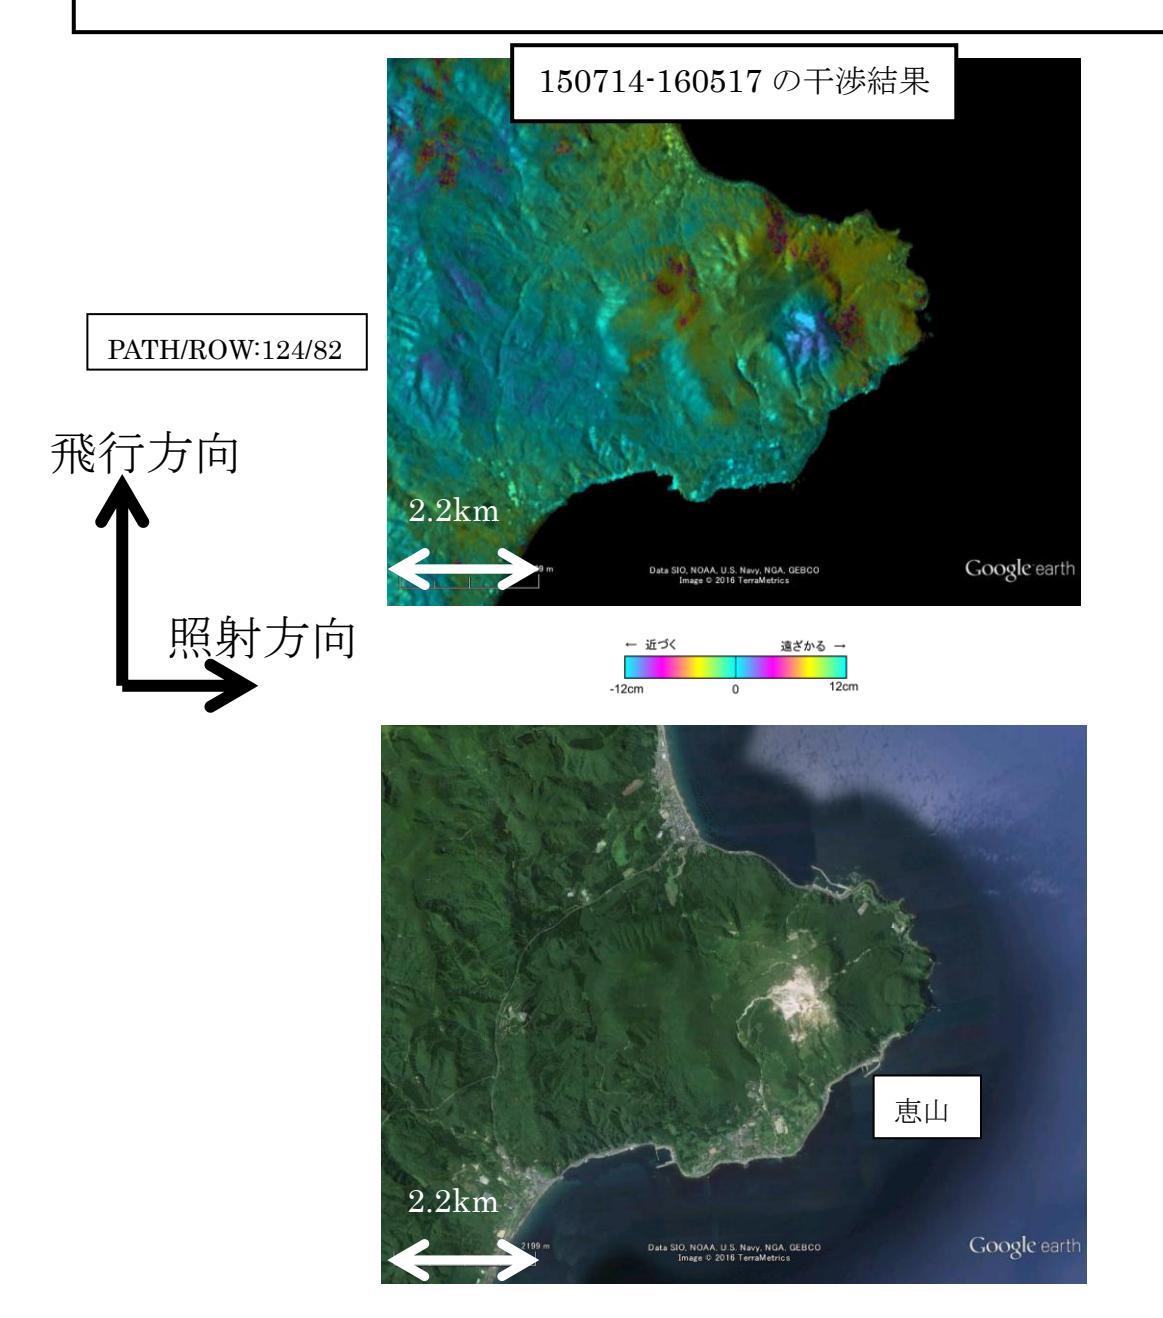
恵山周辺を観測した ALOS2/PALSAR2 の最近約 10 か月間の解析結果には、目立った変動 はない.
