第 135 回 火山噴火予知連絡会資料

(その8) 伊豆・小笠原諸島

平成 28 年 6 月 14 日

伊豆·小笠原諸島

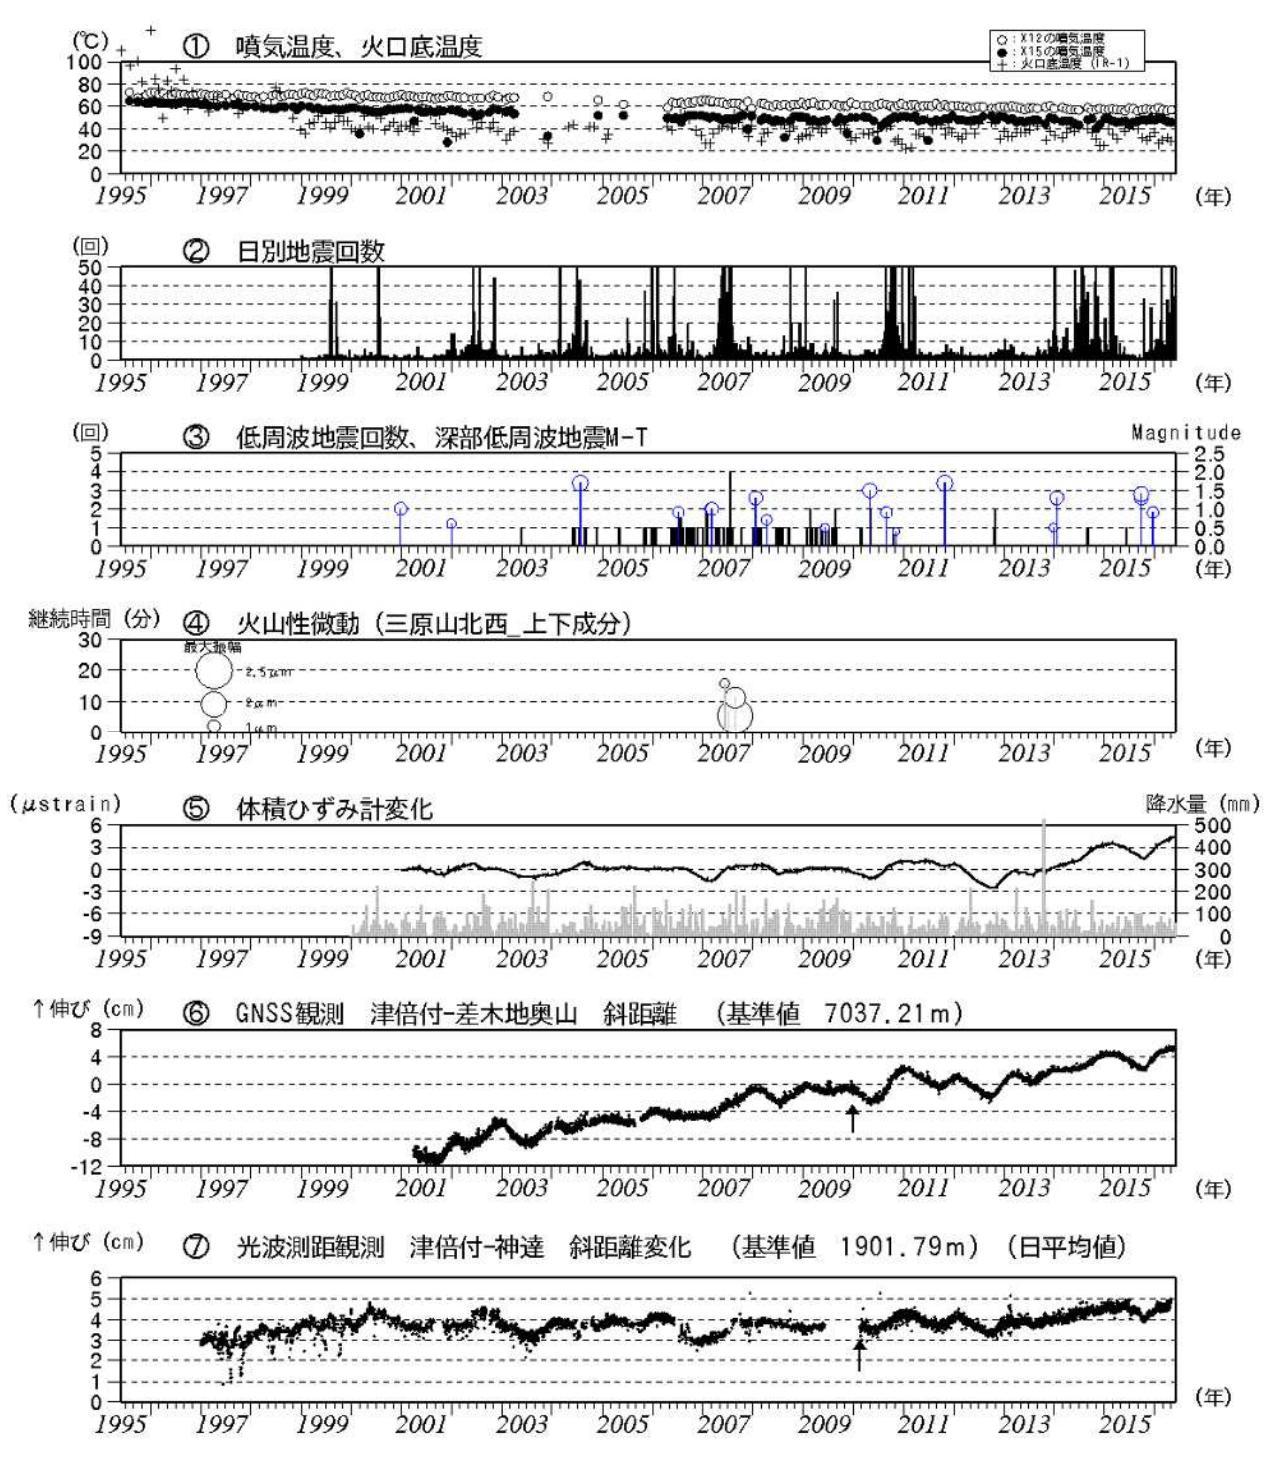
図2 伊豆大島 最近の火山活動経過図(1995年1月~2016年5月20日)

[・]地殻変動観測では、約1年周期の変動として、2015年10月頃から始まった膨張傾向が2016 年3月頃から鈍化している。

火口底温度(IR-1)は赤外放射温度計による遠隔測定値、噴気温度(X-12、X-15)は直接測定値。 円印を付した棒線は深部低周波地震のマグニチュード(右軸)を示す。

体積ひずみデータは温度補正のほか、2001 年 1 月~2003 年 12 月のデータを元にトレンド除去(-0.0125 µstrain/日)を施している。降水量は大島特別地域気象観測所のデータ。

GNSS 連続観測(図14のGNSS基線 に対応)による日平均値(観測開始は2001年3月7日)。グラフの 空白部分は欠測。矢印は差木地奥山支柱工事を実施。2010年10月以降のデータについては解析方法を改 良し、対流圏補正と電離層補正を行っている。

光波測距観測による日平均値(図14の基線 に対応)。空白の期間は、機器障害による欠測。

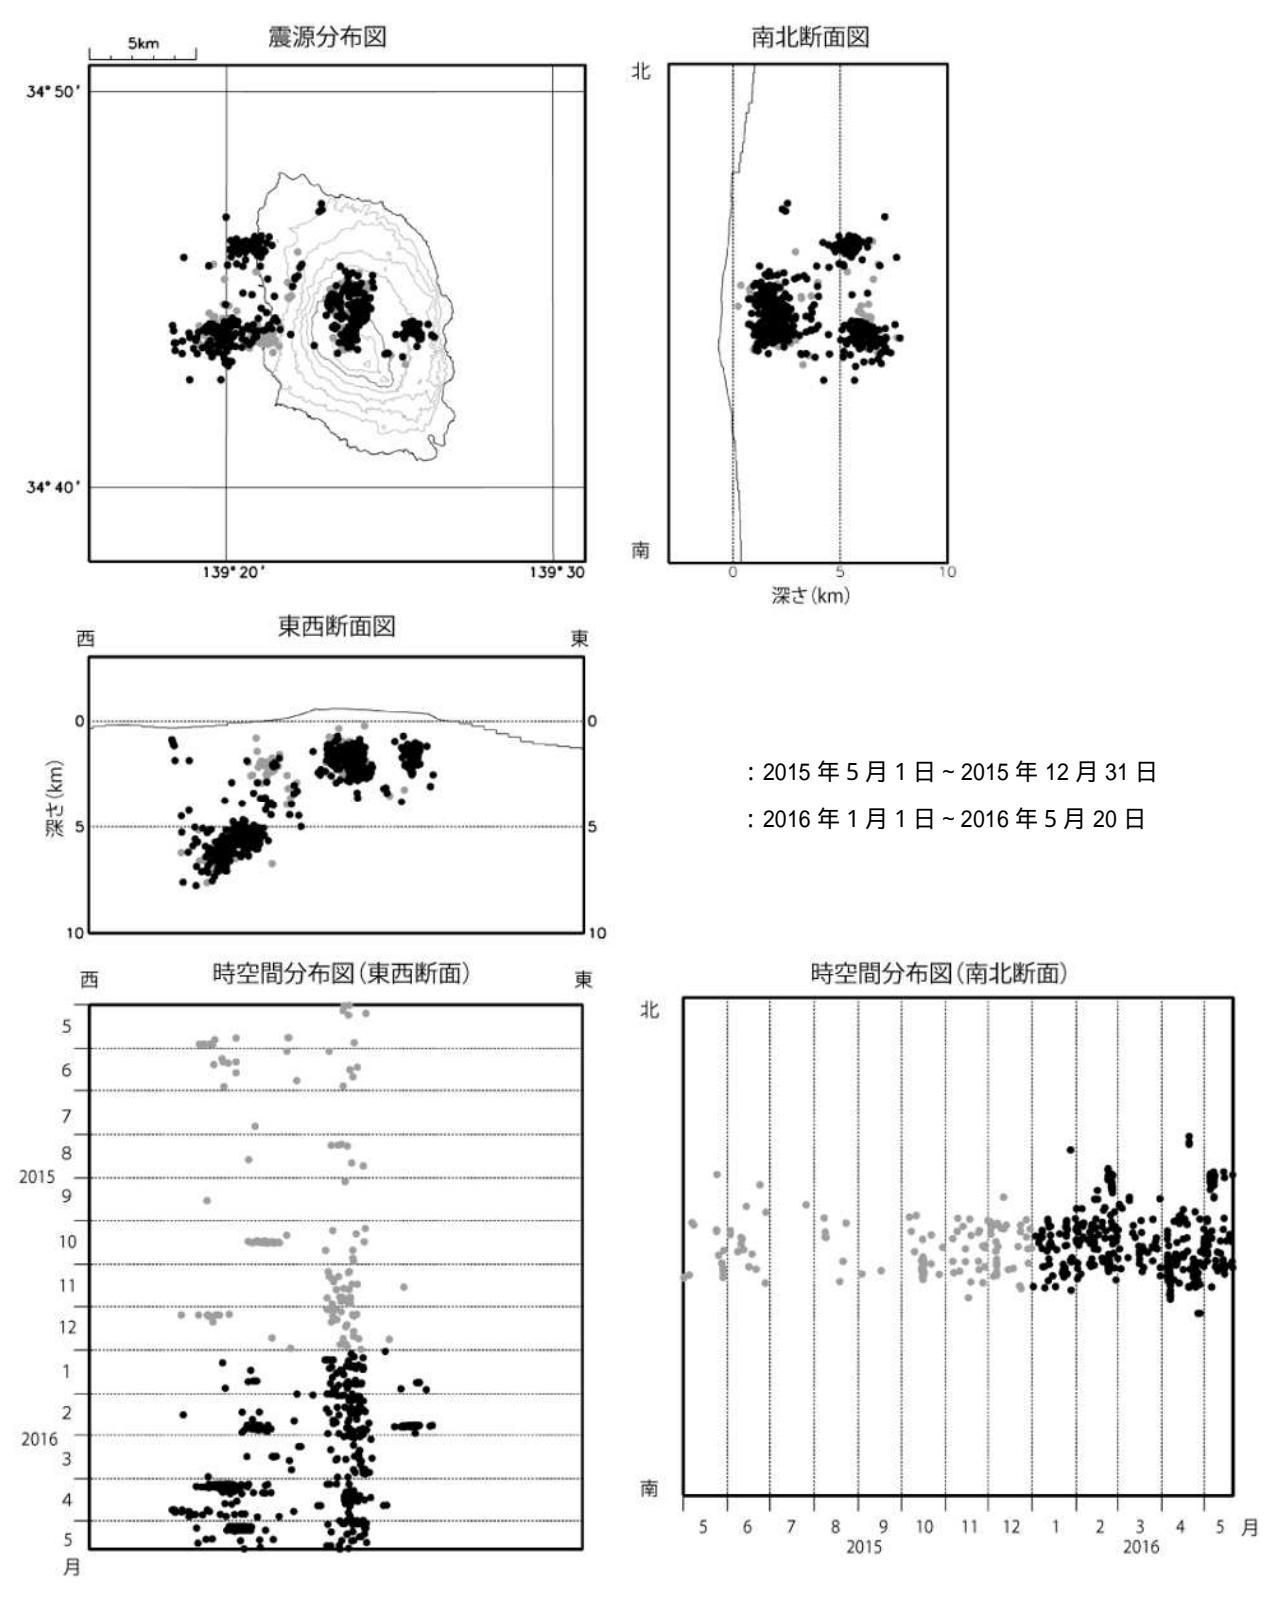
図5 伊豆大島 最近の地震の震源分布図(2015年5月1日~2016年5月20日)

・2月23日から25日にかけて島の東部及び西方沖を震源とする火山性地震が一時的に増加した。4月5~7日及び5月7日には島の西方沖を震源とする地震が増加した。

注)資料中の震源は 1999 年の構造探査結果に基づく速度構造(海抜以下 500m毎に水平成層 構造)を用いて求めている。

2月23日から24日にかけて島の東部、23日及び25日に島の西方沖を震源とする 火山性地震が一時的に増加した。また、4月5日から7日にかけて島の西方沖を震源 とする地震が一時的に増加した。このうち5日11時05分に発生した地震(M2.3)(暫 定値)では、伊豆大島町元町で震度1を観測した。5月7日にも島の西方沖を震源と する地震が一時的に増加した。その他の期間は少ない状態で経過した。

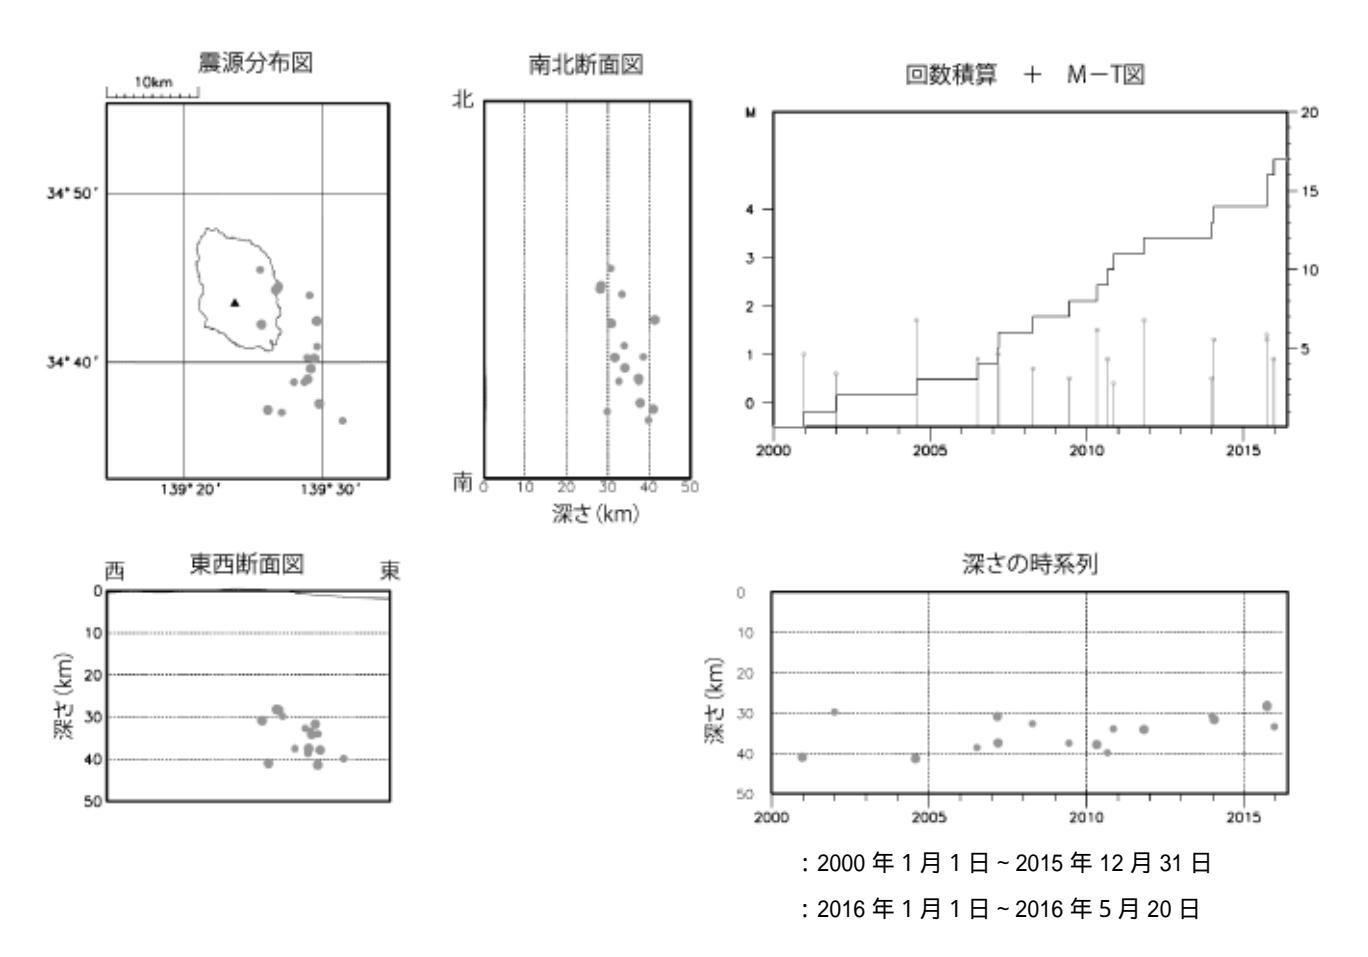
図6 伊豆大島 一元化震源による深部低周波地震の発生状況 (2000年1月1日~2016年5月20日)

・今期間、深部低周波地震は発生しなかった。

今期間、低周波地震や火山性微動は観測されなかった。

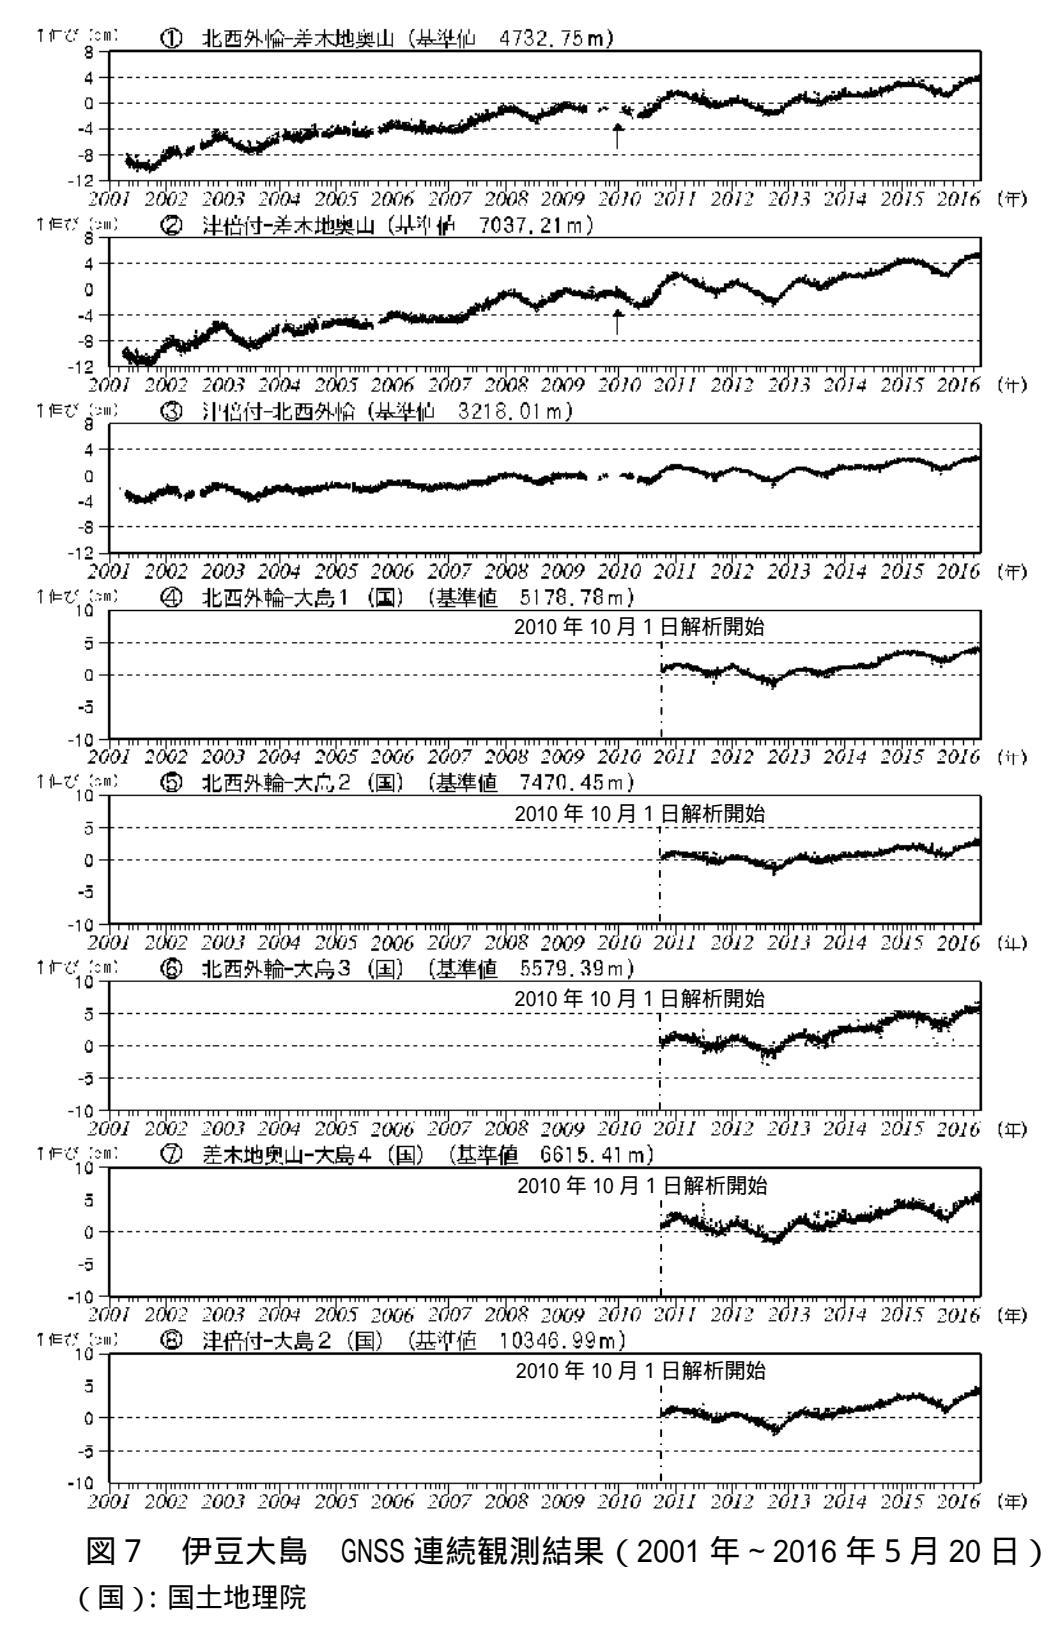
- ・基線 ~ は図8(GNSS連続観測点配置図)の ~ にそれぞれ対応する。
- ・グラフの空白部分は欠測、の矢印は差木地奥山支柱工事を実施。
- ・2010 年 10 月以降のデータについては解析方法を改良し、対流圏補正と電離層補正を行っている。
- ・島全体の長期的な膨張傾向に加えて、約1年周期の短期的な変動がみられ、2015年10月頃から始まった膨張傾向が2016年3月頃から鈍化している。

長期的な山体膨張に加えて約1年周期で膨張と収縮を繰り返す変動がみられ、最近の変化としては、2015年10月頃から始まった膨張傾向の変動が2016年3月頃から 鈍化している。

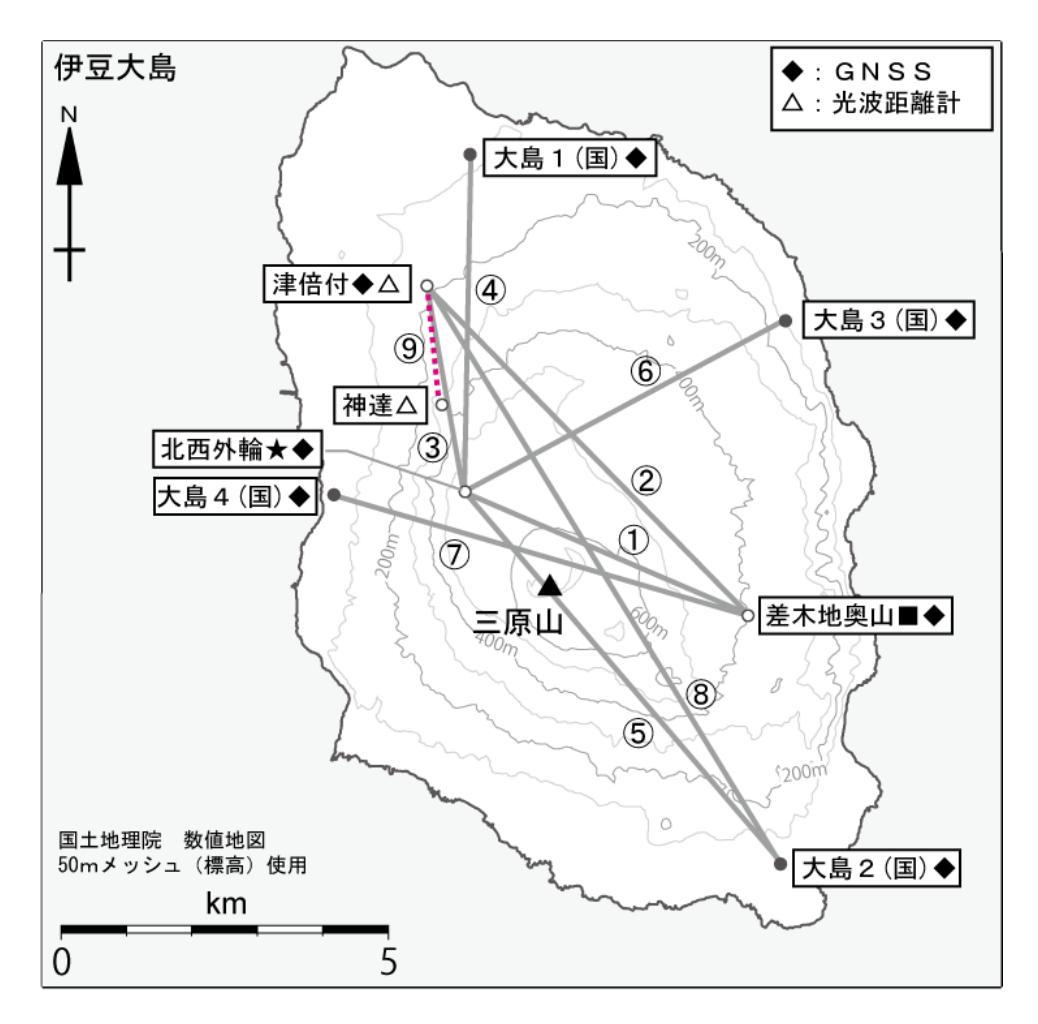
図8 伊豆大島 GNSS 連続観測基線及び光波測距連続観測基線 小さな白丸()は気象庁、小さな黒丸()は気象庁以外の機関の観測点位置を示す。 (国):国土地理院

GNSS 基線 ~ は図 7 の ~ に対応している。 は光波測距基線(図 2、図 3 参照)。 この地図の作成には、国土地理院発行の『数値地図 25000(行政界・海岸線)』および 『数値地図 50mメッシュ(標高)』を使用した。

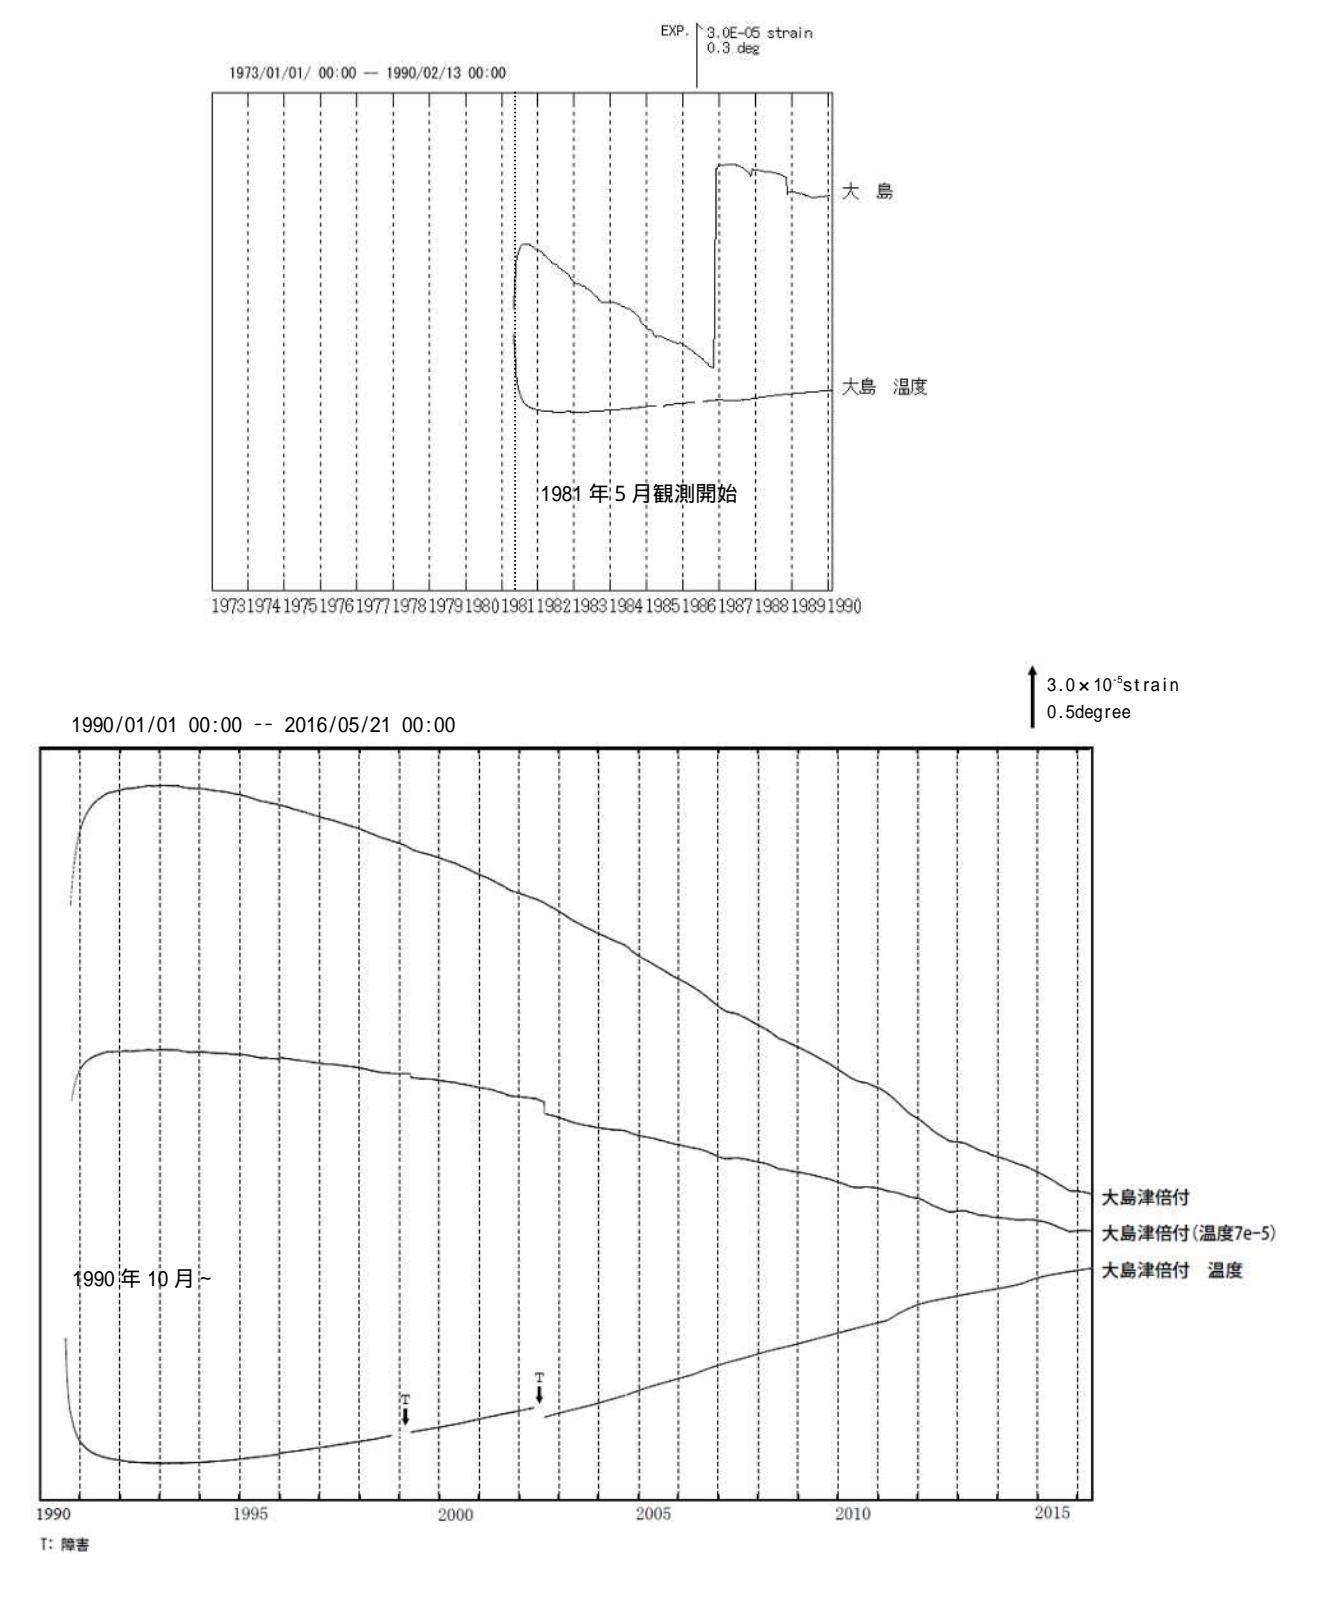
図 9 伊豆大島 体積ひずみ変化と地中温度変化(日値) 上段:1973年10月~1990年2月 下段:1990年1月~2016年5月20日 ・1990年にひずみ計の交換が行われた。設置地点および設置深度はほぼ同じ所。 ・ひずみ計のセンサー設置深度は地上から-291m(海面下-106m)で、温度計も

ひずみ計センサーとほぼ同じ所に設置されている。 ・気圧、潮汐及びトレンド補正は行っていない。 2010年1月17日に「大島」から「大島津倍付」に名称変更。

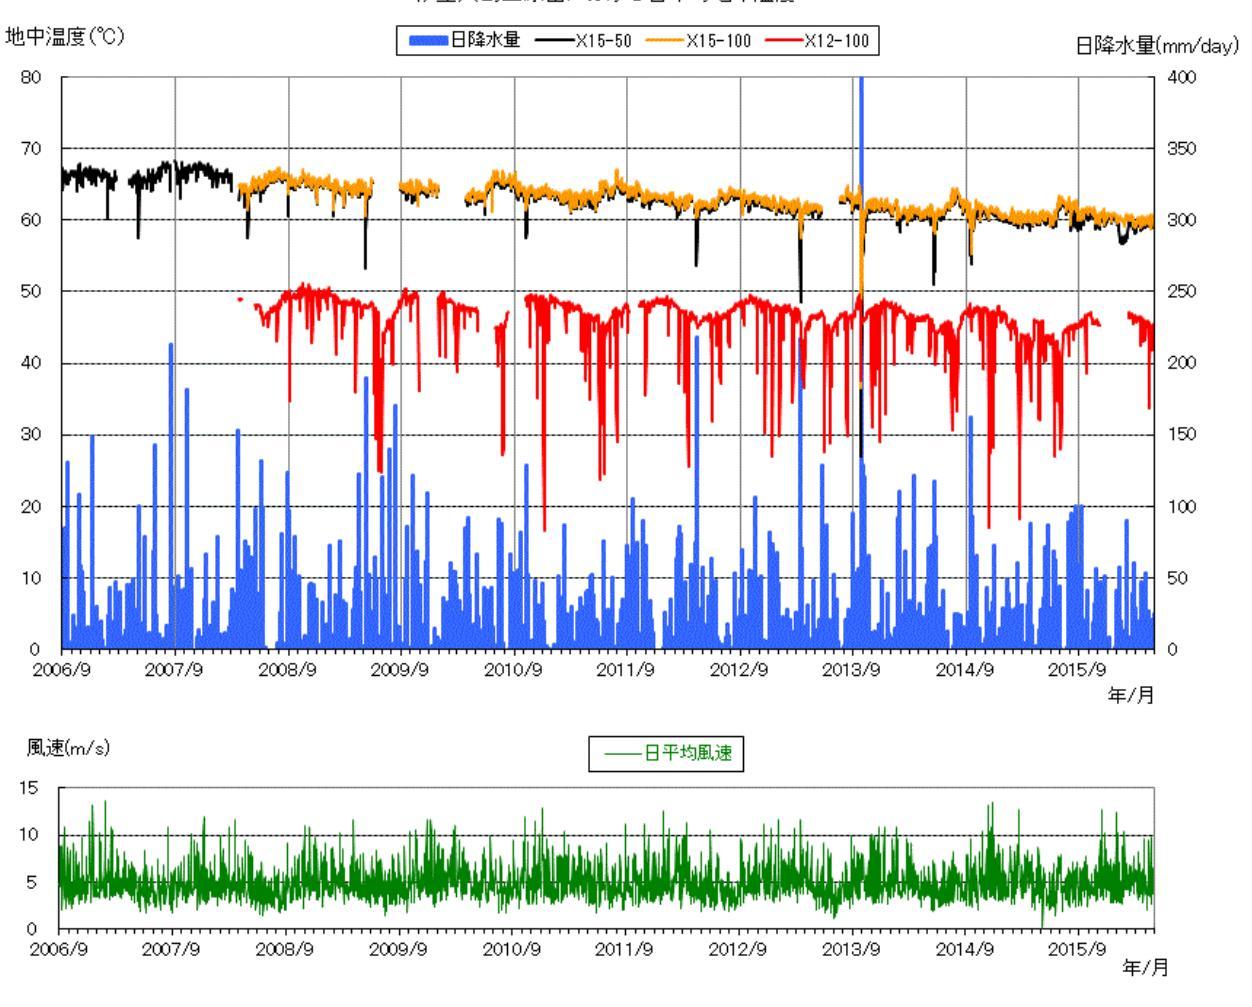
伊豆大島三原山における日平均地中温度

(X15-50:深さ 50cm、X12-100 及び X15-100:深さ 100cm) 空白は欠測。

・三原新山および剣ガ峰付近での地中温度の連続観測では、風速や降水の影響による変動のほかは特段の変化は認められなかった。

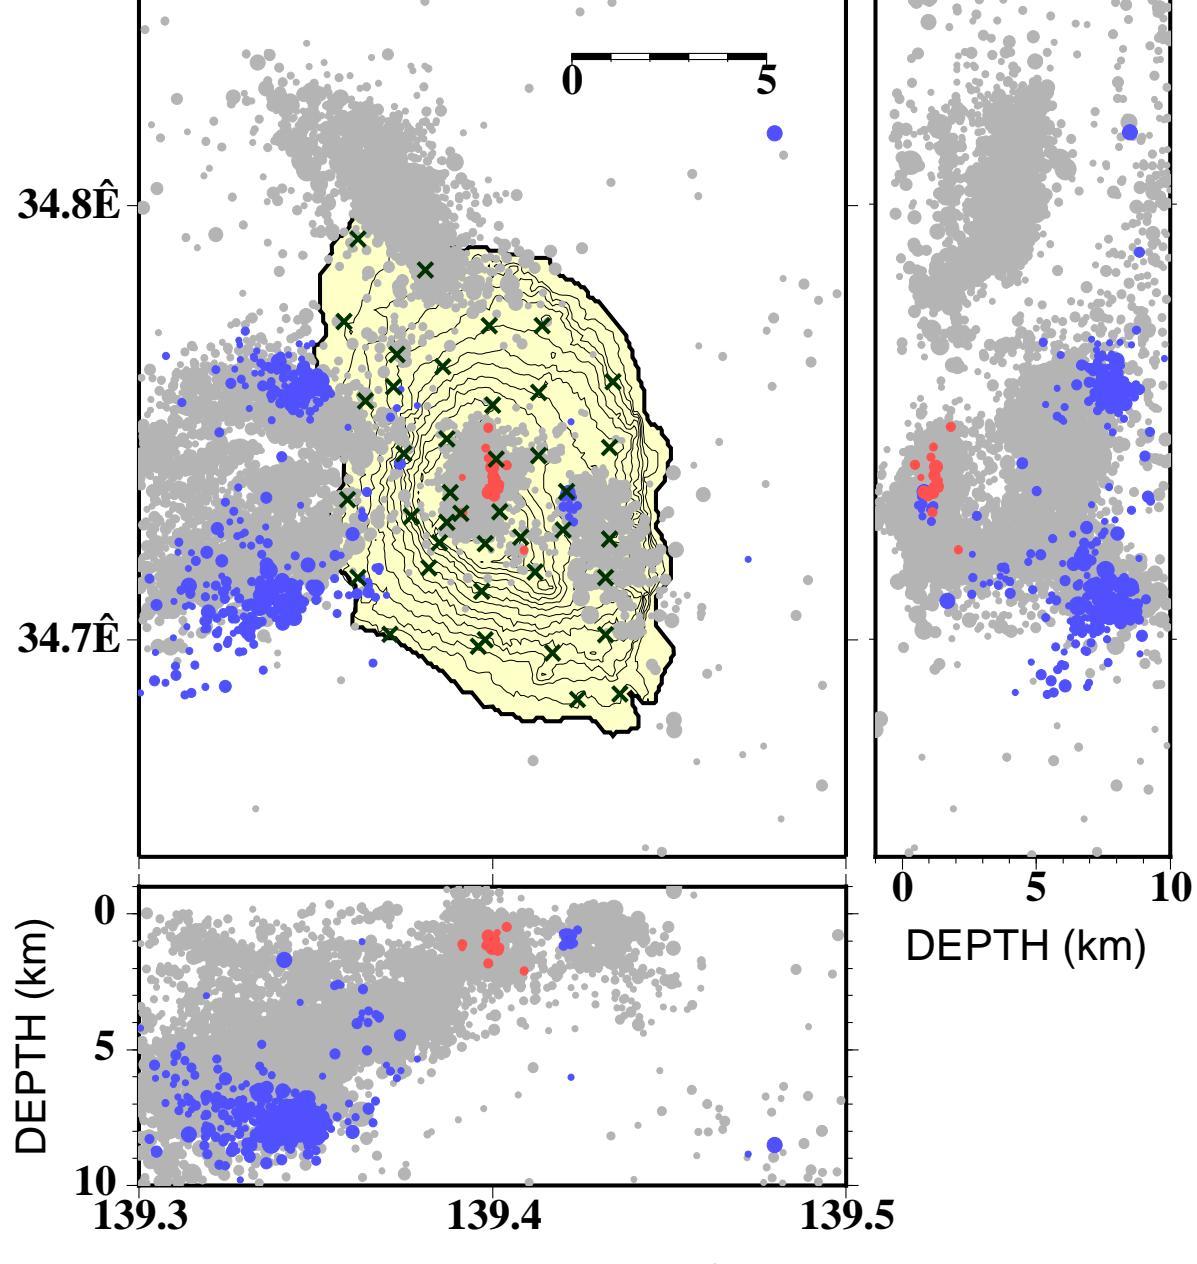
図1.2015年6月以降の地震活動.赤:カルデラ内地震,青:周辺部地震 灰色:2004年1月以降の震源分布.構造探査で推定した速度構造を用い, 観測点補正値を入れて震源を再決定した. 地図の作成にあたり国土地理院の数値地図 (50mメッシュ)を利用した.

・バルスマシシ, 「四川の市売売売になり、こう」 地震活動は山体膨張に同期して高まる、特に,カルデラ内浅部で発生する地震の活動度は, 山体膨張から推定される歪レートと良い相関がある、2010年以前とそれ以降を比べると,2010年 以降は地殻変動量に比べて地震活動度は相対的に活動度が高い状態が現在も続いている、 この1年間では,カルデラ内浅部の地震活動は2015年11月頃までは地震活動は低調であった が,それ以降の山体膨張に伴い,地震活動は活発化している、沿岸部の地震の活動は,バース ト的な活動が目だったが,2016年初頭以降は伊豆大島西岸で継続的に地震が発生した、震源 の場所は,これまでも地震が群発した場所であるが,活動パターンが変化した。

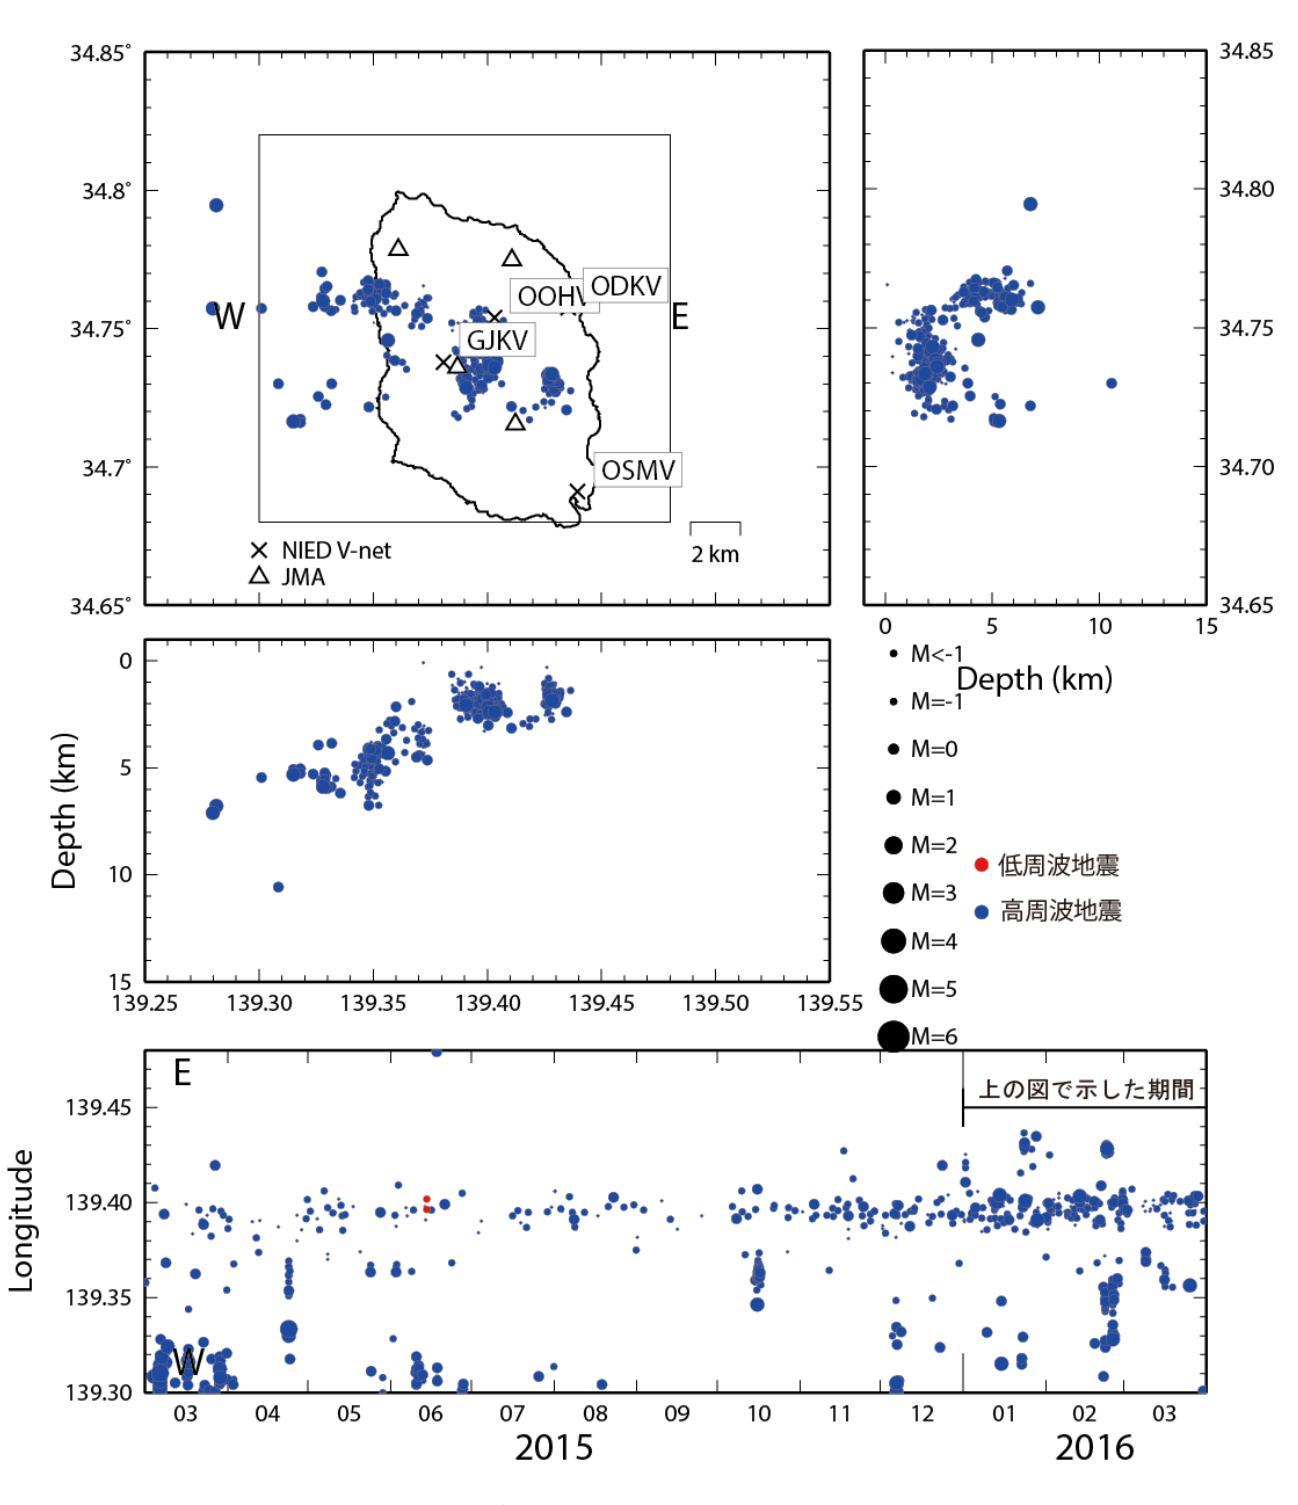
図1 伊豆大島の地震活動(2016/01/01~2016/03/31,15km 以浅)

2015 年 10 月以降、火口直下及び島西部で地震活動が増加傾向にある(図 1)。島の膨 張・収縮に関わる傾斜変動は記録されているが、火山活動に伴うような顕著な傾斜変 動は認められなかった(図 2)。

震源決定には、気象庁の観測点(位置は図中)も使用した。

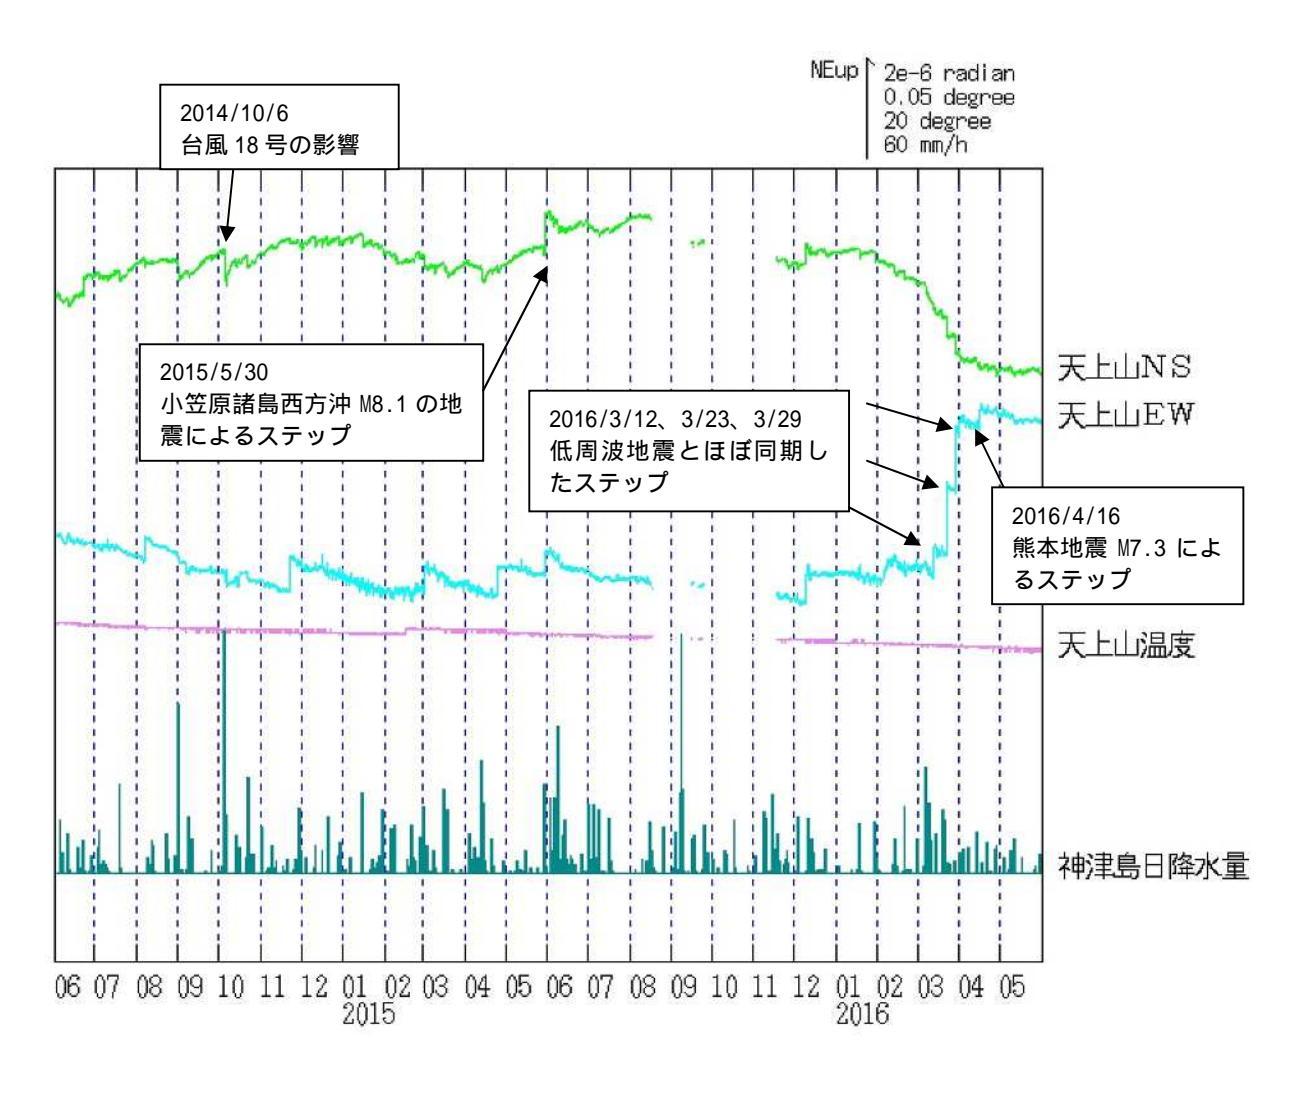
図 8 神津島 天上山観測点における傾斜変動 (2014 年 1 月 1 日 ~ 2016 年 5 月 20 日、時間値、潮汐補正済み)

- ・2016 年 3 月 23 日 08 時 10 分頃に低周波地震とほぼ同期して、わずかな傾斜変動が観測された。 また、同様の現象が 3 月 12 日 10 時 16 分頃、29 日 16 時 05 分頃にも観測された。
- ・これ以外には、特段の異常はみられなかった。
- ・グラフの空白部分は欠測を示す。

傾斜計では、B型地震の発生に伴う変動が観測された。この変動は主に地震動に よって生じたものと考えられる。

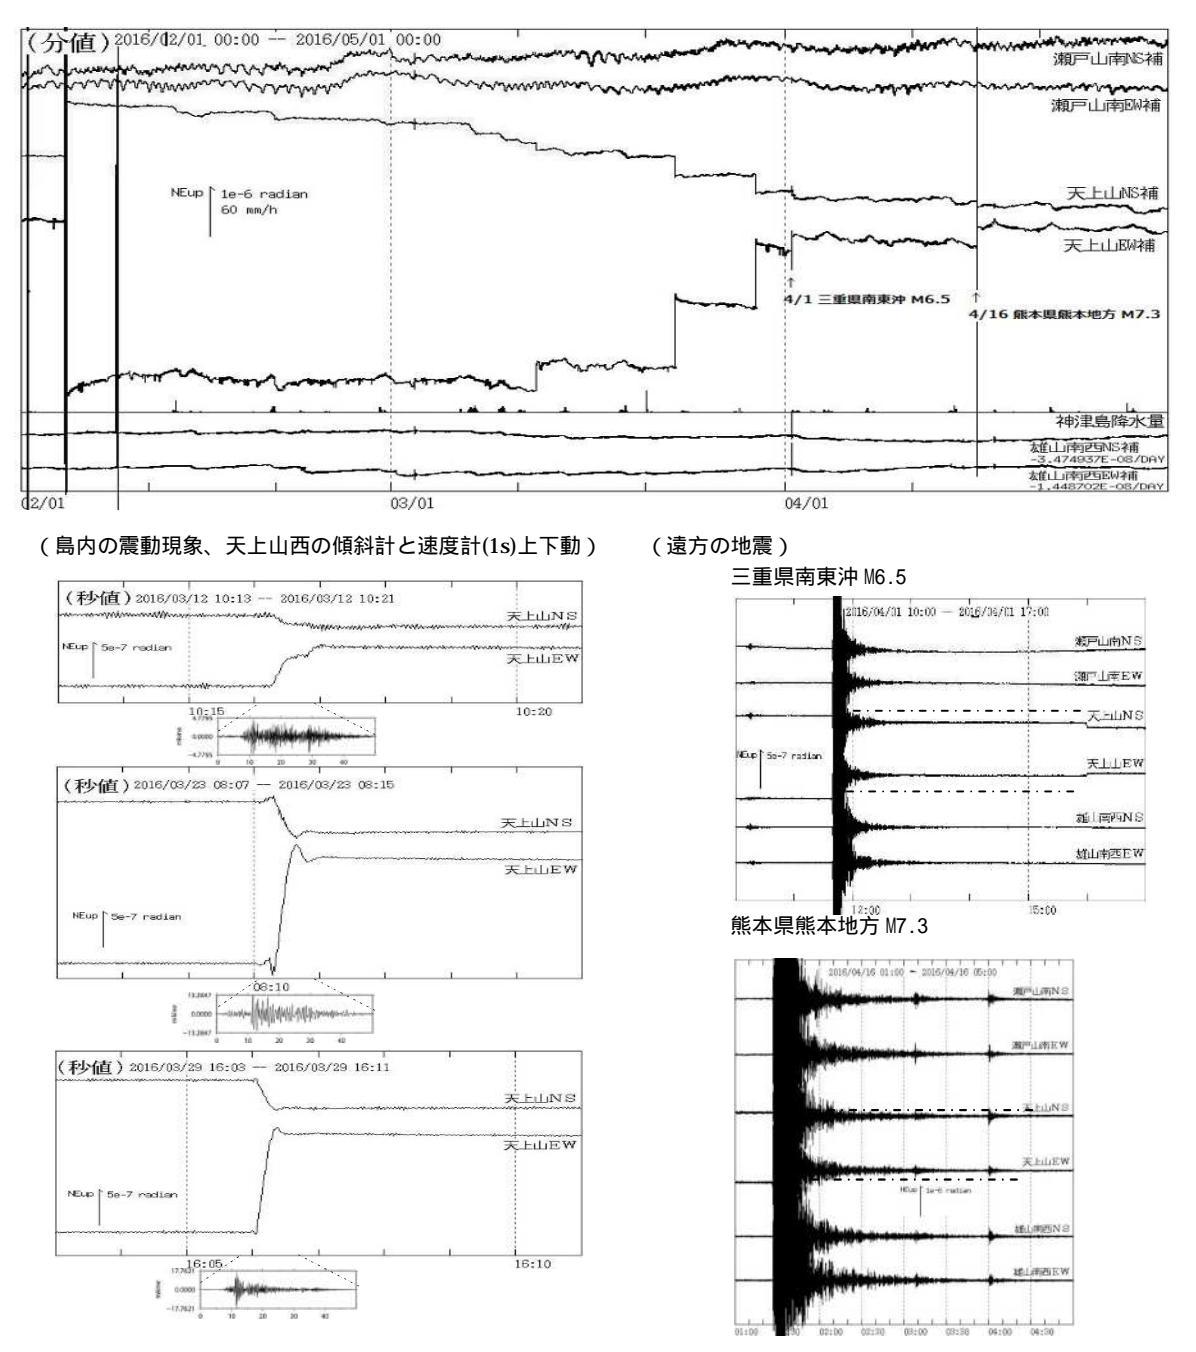
図 13 神津島 地震に伴う傾斜変動の状況(2016年2月1日~5月1日)

、は遠方の地震の震動(震度0)に伴う、天上山西に生じた傾斜ステップであり、概ね 同様のベクトルである。これらの地震の断層運動の傾斜はこの場所までは及ばず、新島、三 宅島では傾斜ステップは見られない。天上山の傾斜計は、このように震動により局所的にス テップ(ESE-up)が励起される特徴がみられる。

・島内の震動を伴う現象と考えられる、、、のステップも、、と概ね同様のベクトルであり、また新規に整備された広帯域地震計に傾斜応答が見られないことから、これらも同様に震動により励起された局所的なステップの可能性がある。

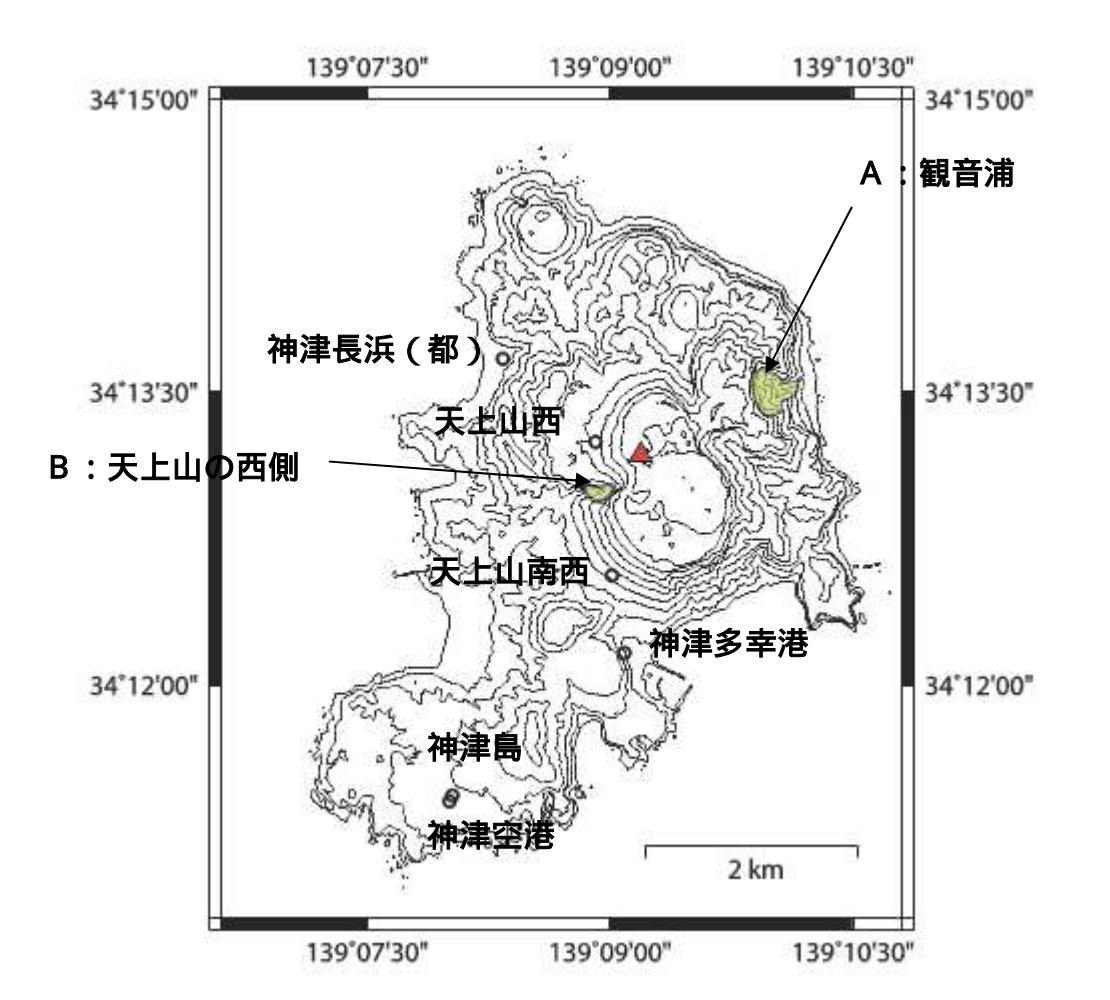
図 15 神津島 崩落場所と地震観測点(印)黄色のエリア(A及びB)が崩落場所

・観音浦(図中A)では3月中旬までは崩落はなく、崩落を発見したのは4月上旬以前とのことである。

・天上山の西側(図中B)では図14の写真を撮影した頃に発生したことを撮影者が確認している。

なお、3月後半に神津島の東部や天上山の西側で規模の大きい崩落が確認されてお り、B型地震はこの崩落に伴う現象である可能性が高い。

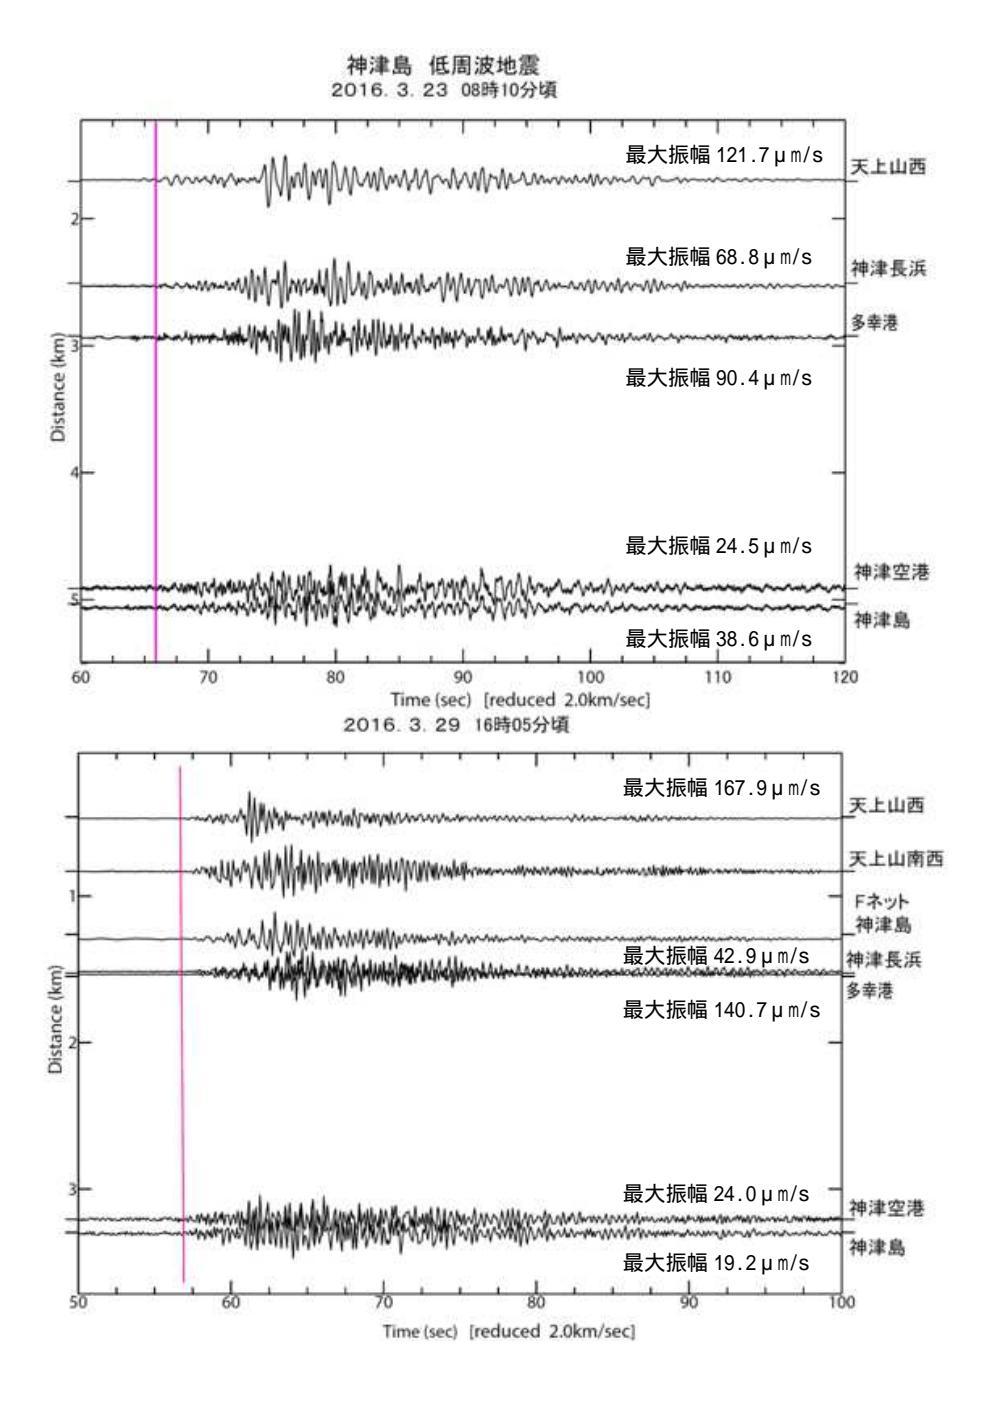
図 16 神津島 低周波地震の走時(2016年3月23日08時10分頭び3月29日16時05分頭の波形)

・3月23日、29日ともに見かけ速度は遅く、リデュースした速度である2.0km/sec程度とみられる。
神津島天上山西観測点(総合観測点)の検層データによると、深さ100mで、Vp=1.30 km/s Vs=0.74 km/s となっており、他の総合観測点とデータと比較すると最低ランクである。見かけ速度が遅いのは、震源が浅いこと、及びこのような構造が影響していると考えられる。

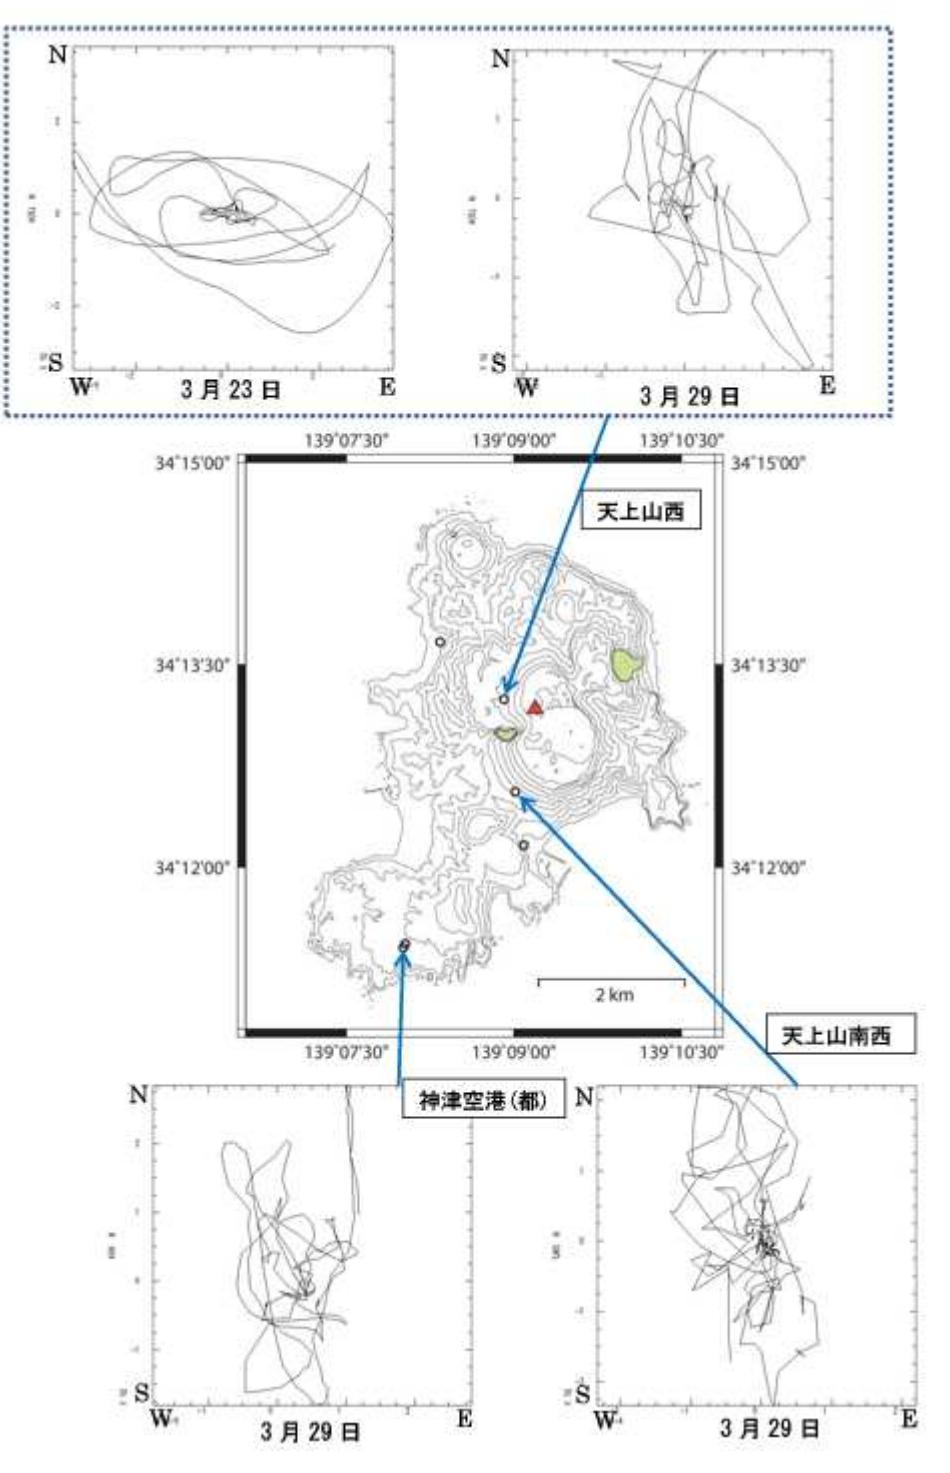
図 17 神津島 低周波地震の初動付近の振動軌跡(水平面内)

・振動軌跡の方向は、2016 年 3 月 23 日 08 時 10 分頃の地震では天上山西観測点の東側、3 月 29 日 16 時 05 分頃の地震では、天上山の西側を指し示している。
