第 135 回 火山噴火予知連絡会資料

(その8) 伊豆・小笠原諸島

平成 28 年 6 月 14 日

伊豆·小笠原諸島

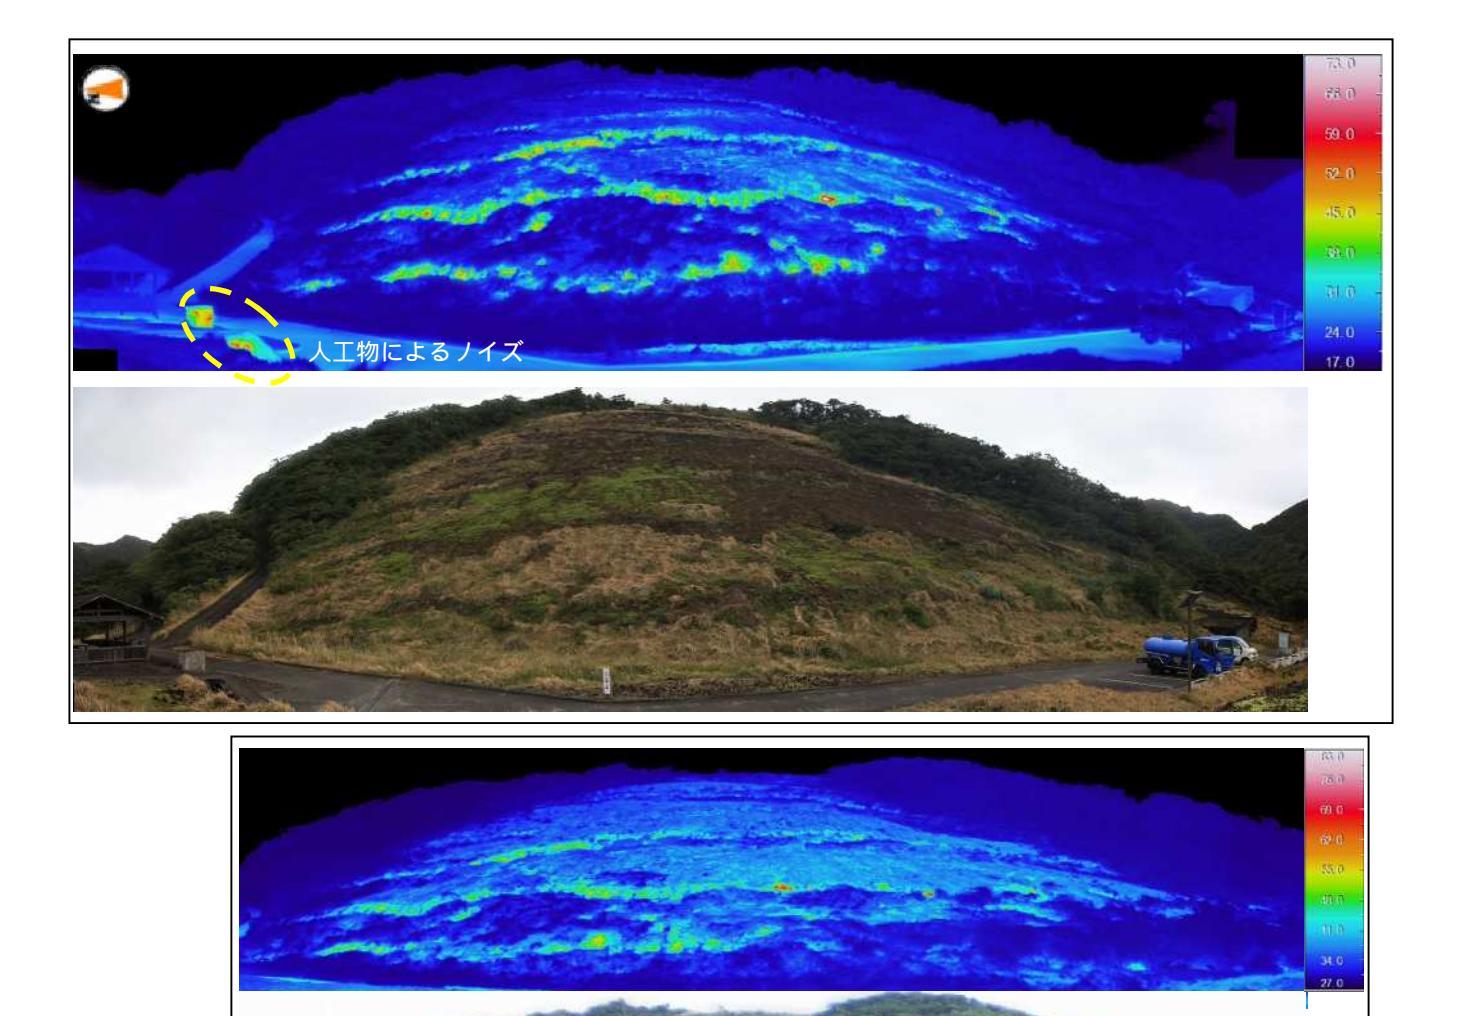
図3 青ヶ島 丸山西斜面の状況

・白色でごく弱い噴気が引き続き認められたが、前回(2012年9月)と比較して、噴気や熱異常域に特段 の変化は認められなかった。

・熱異常域ではこれまでと同様に温度の高い部分が認められ、引き続きやや活発な熱活動が継続していた。

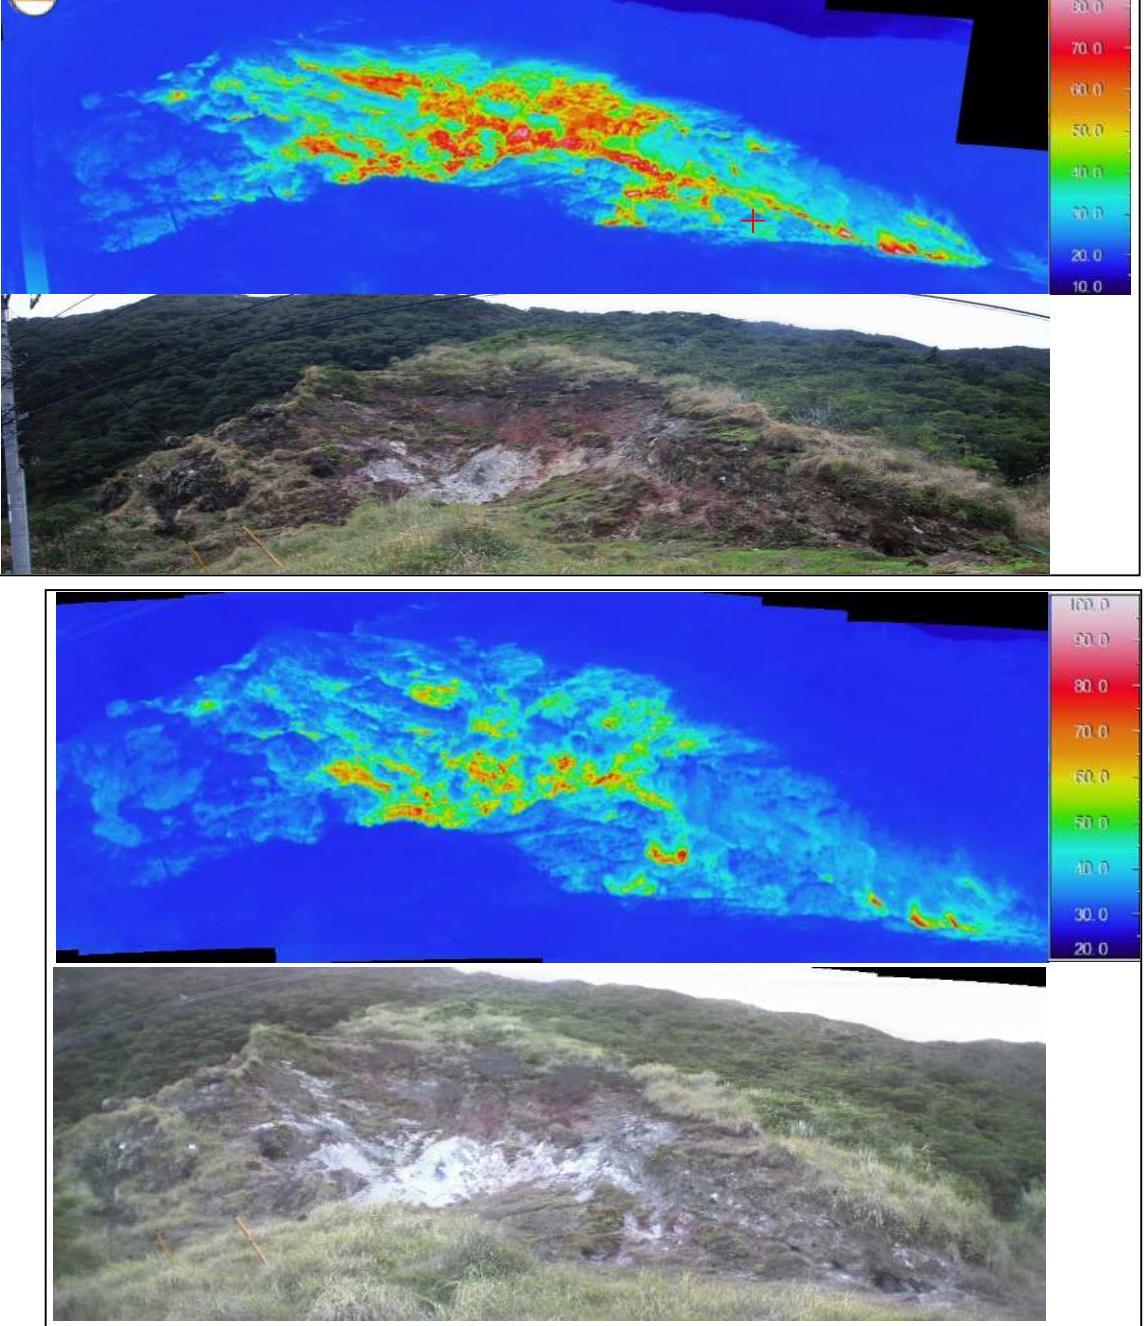
図4 青ヶ島 産業倉庫前北側の状況

- ・白色で弱い噴気が引き続き認められたが、前回(2012年9月)と比較して、噴気や熱異常域に特段の変 化は認められなかった。
- ・熱異常域ではこれまでと同様に温度の高い部分が認められ、引き続きやや活発な熱活動が継続していた。 熱異常域に対応した明瞭な白色の熱変質が認められた。

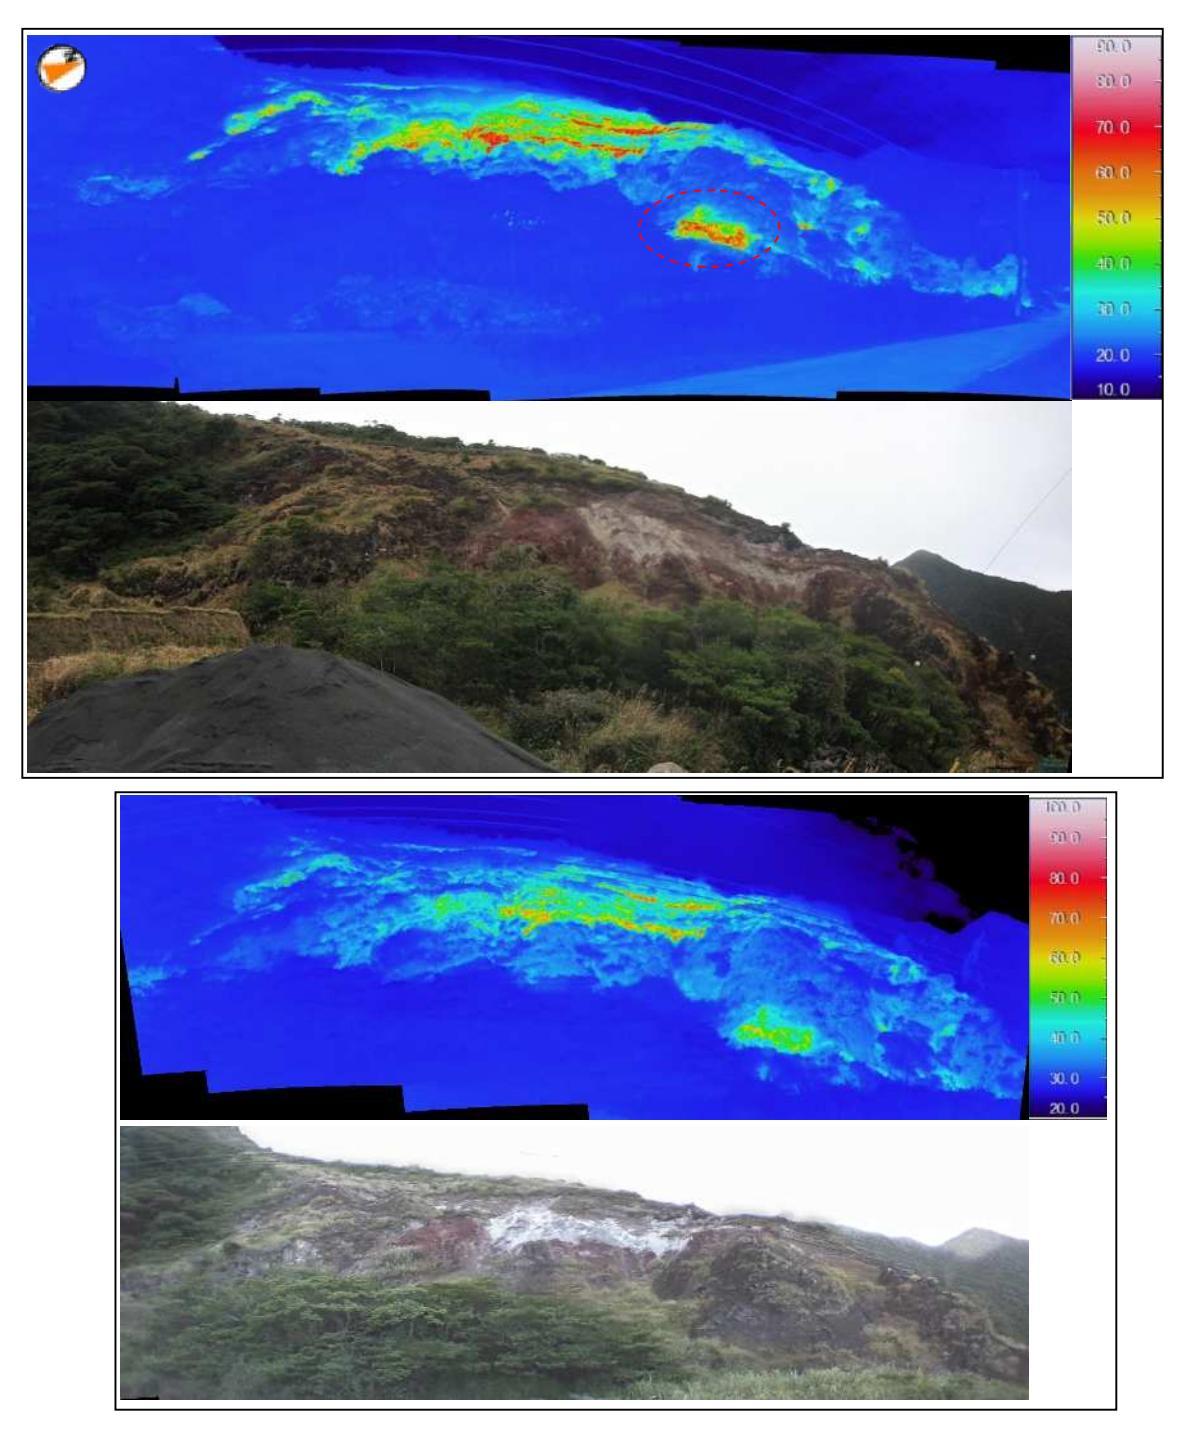
図5 青ヶ島 産業倉庫前南側の状況(赤破線は可視画像では明瞭には認められない地熱域)

- ・産業倉庫前北側同様に白色で弱い噴気が引き続き認められたが、前回(2012年9月)と比較して、噴気 や熱異常域に特段の変化は認められなかった。
- ・熱異常域ではこれまでと同様に温度の高い部分が認められ、引き続きやや活発な熱活動が継続していた。
 熱異常域に対応した明瞭な白色の熱変質が認められた。

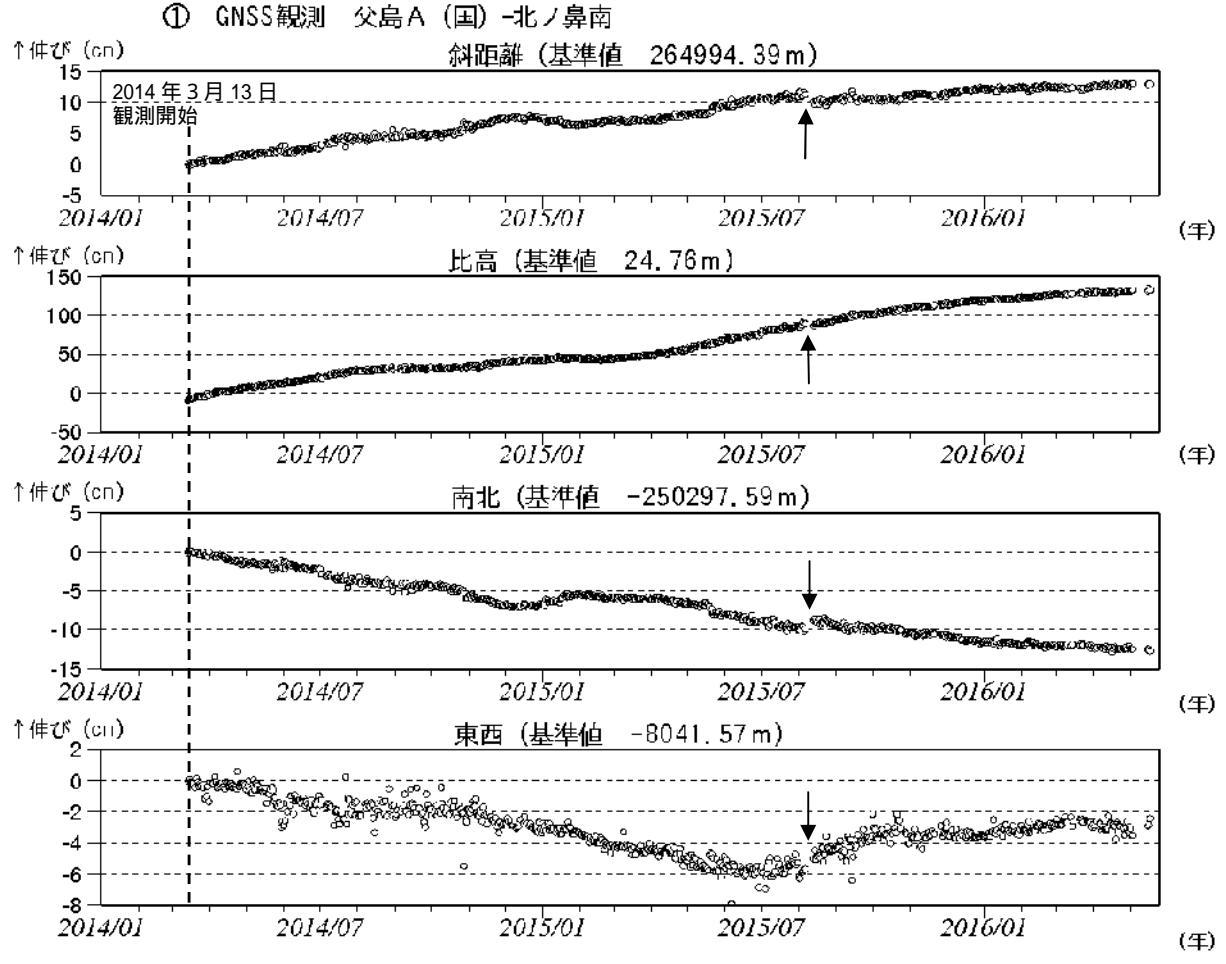
図 11 - 1 硫黄島 GNSS 連続観測結果(2014 年 3 月 13 日~2016 年 5 月 20 日)

基線 (父島A(国)-北ノ鼻南)は図12(GNSS連続観測点配置図)の に対応する。 グラフの空白部分は欠測。

・矢印は、2015年8月7日の噴火に対応した地殻変動と考えられる。

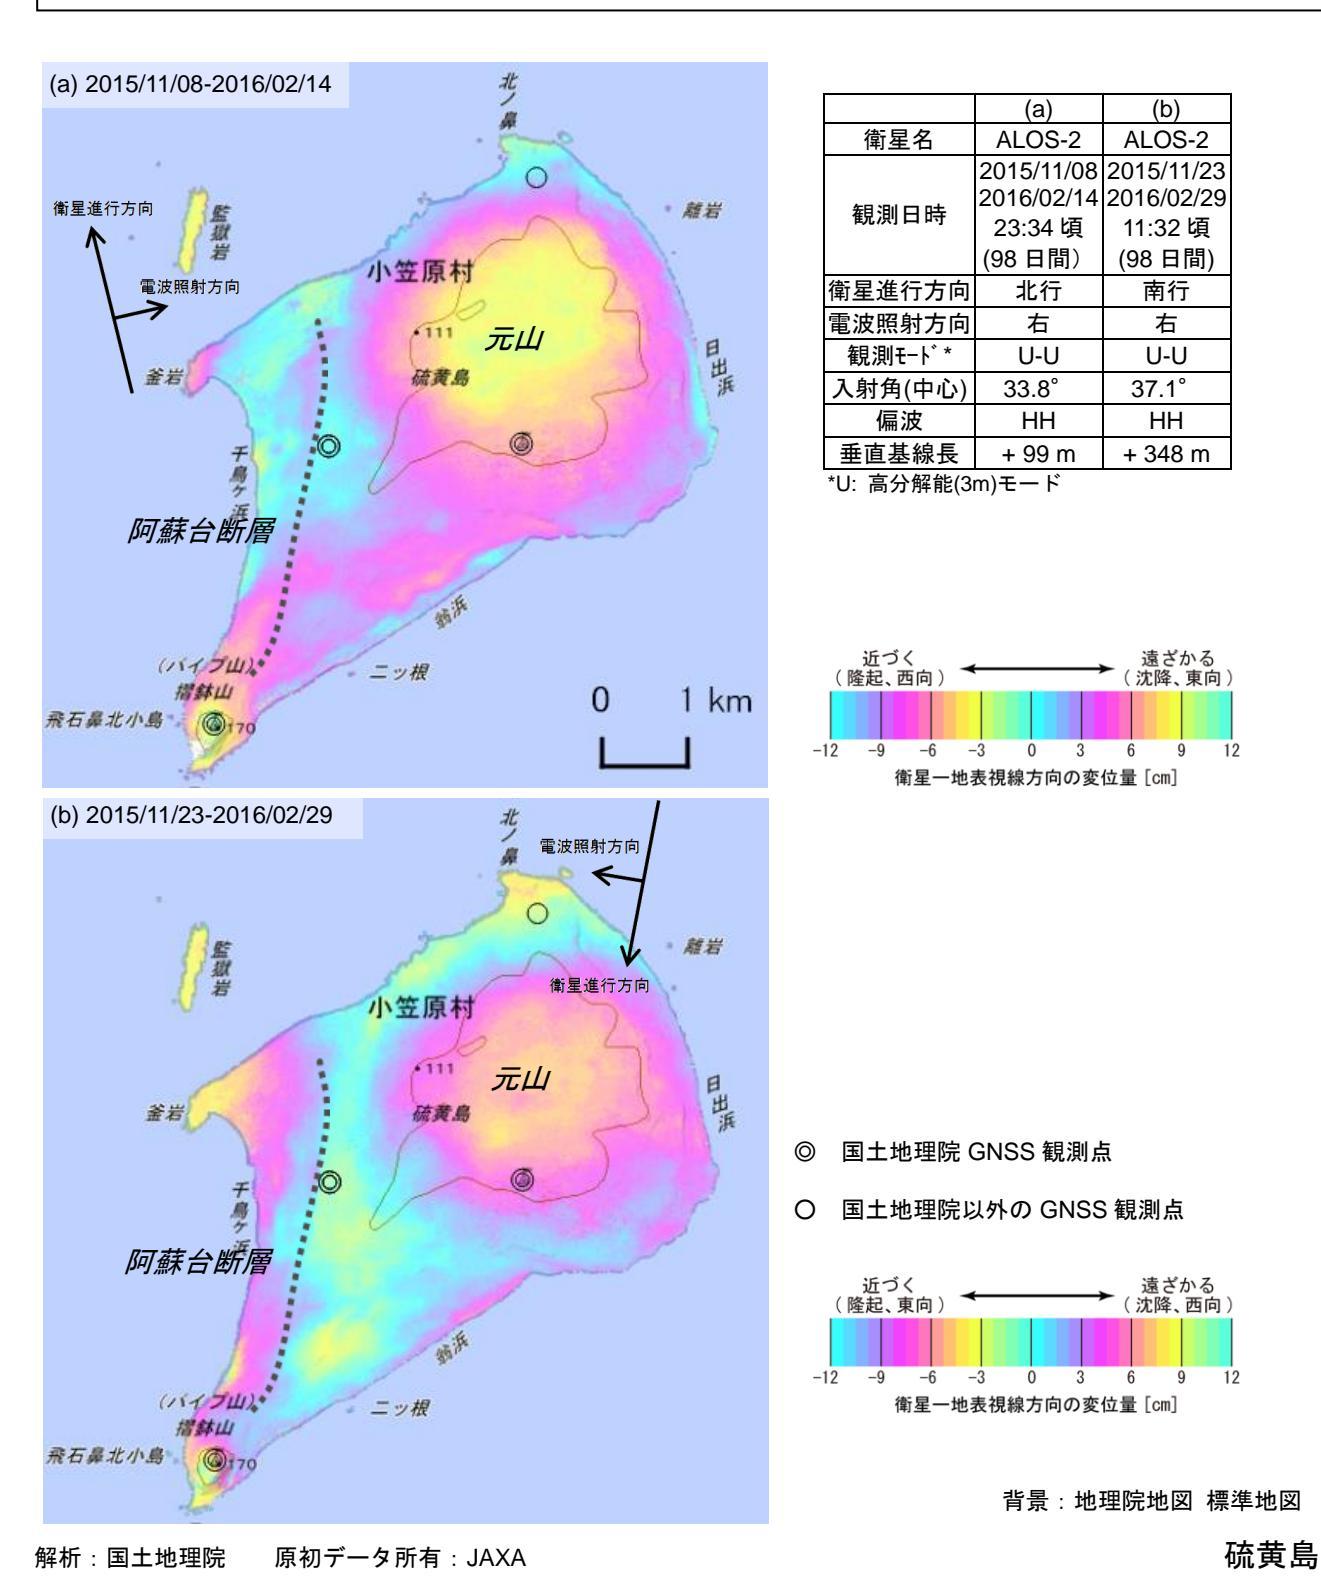
硫黄島の SAR 干渉解析結果について

判読)元山付近では、周囲と比べて衛星から遠ざかる変動が見られる。 摺鉢山付近では、周囲と比べて衛星から遠ざかる変動が見られる。 阿蘇台断層(図の破線部)に沿って変動が見られる。
