第 138 回 火山噴火予知連絡会資料

(その7の5) 九州地方、南西諸島

平成 29 年 6 月 20 日

火山噴火予知連絡会資料(その7の5)

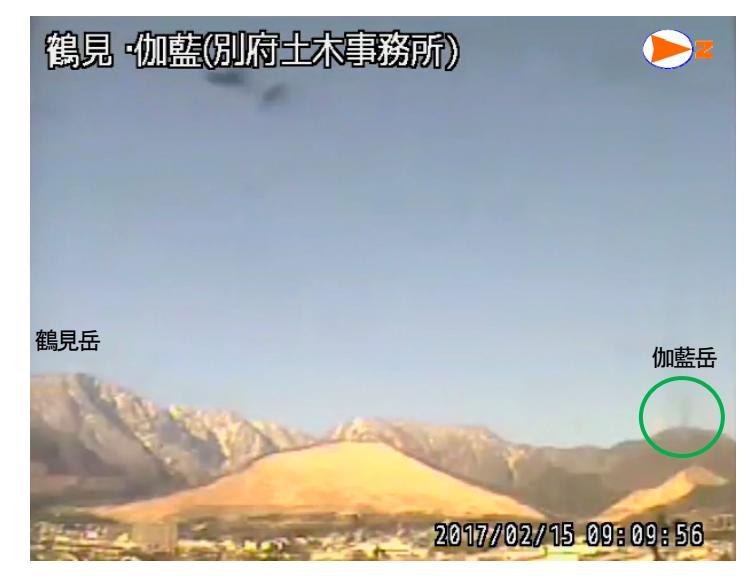
図1 鶴見岳・伽藍岳 噴気の状況 2月15日、大分県監視カメラによる(図中の緑丸は伽藍岳の噴気)

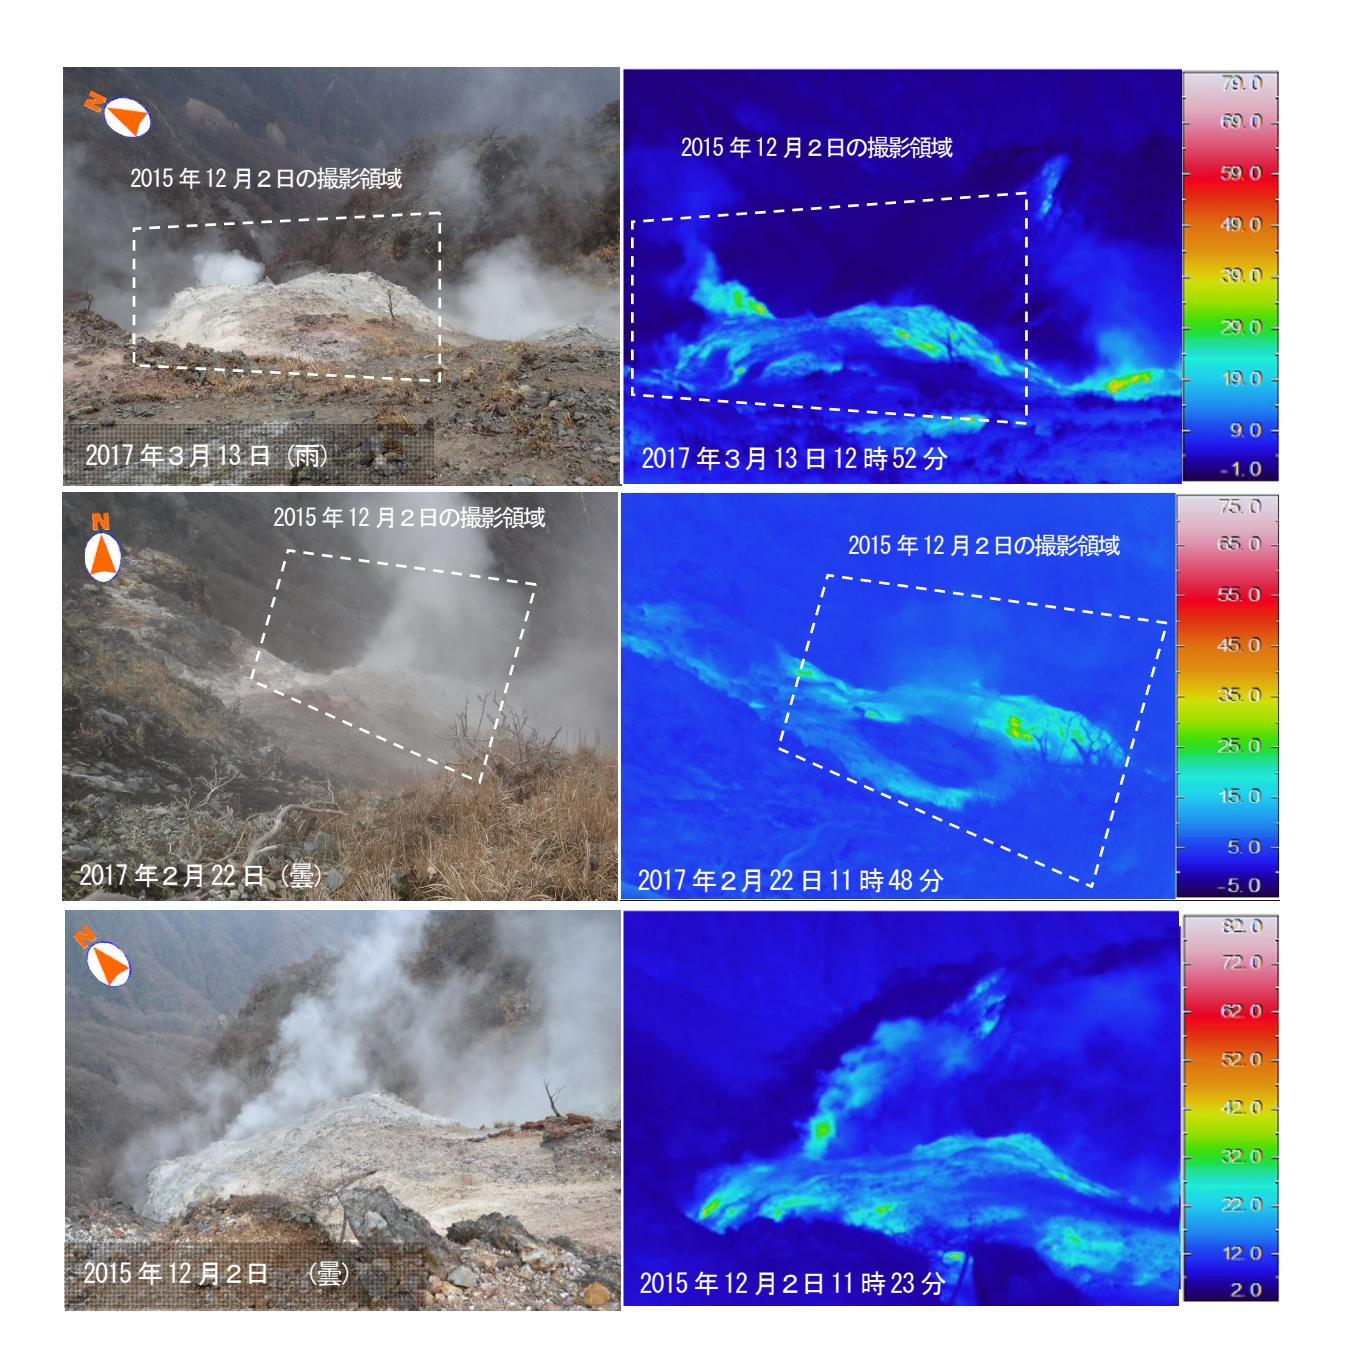
図3 鶴見岳・伽藍岳 鶴見岳噴気地帯の赤外熱映像装置による地表面温度分布

2015年12月2日の観測と比較して噴気の状態や熱異常域の分布に特段の変化は認められなかった。

「平成28年(2016年) 熊本地震」の影響で観測定点付近の足場が崩れやすくなっていたことから、2015年12月2日と異なる場所から 撮影している。

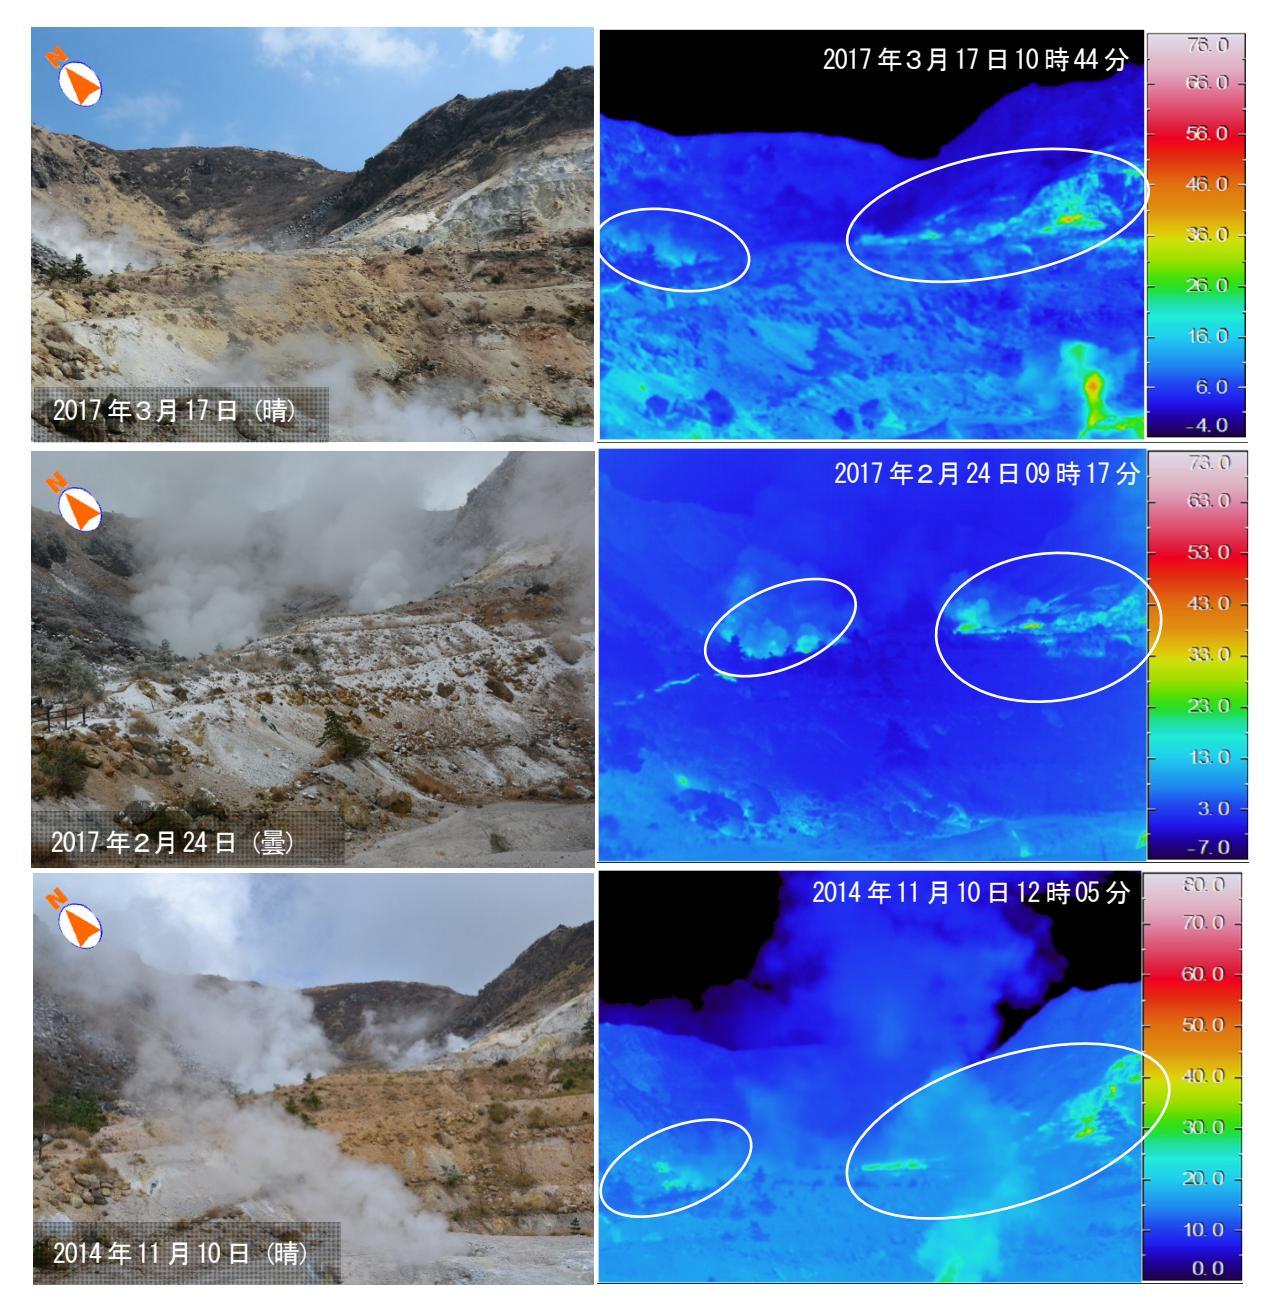
図4 鶴見岳・伽藍岳 伽藍岳噴気地帯の赤外熱映像装置による地表面温度分布 (図中の白丸は伽藍岳噴気地帯の熱異常域を示す)

2017年3月17日の観測は他の観測と比較して噴気量が少ない状態であったが、気象条件の違いによるものと考えられる。日射の影響があるものの、熱異常域の分布に特段の変化は認められなかった。

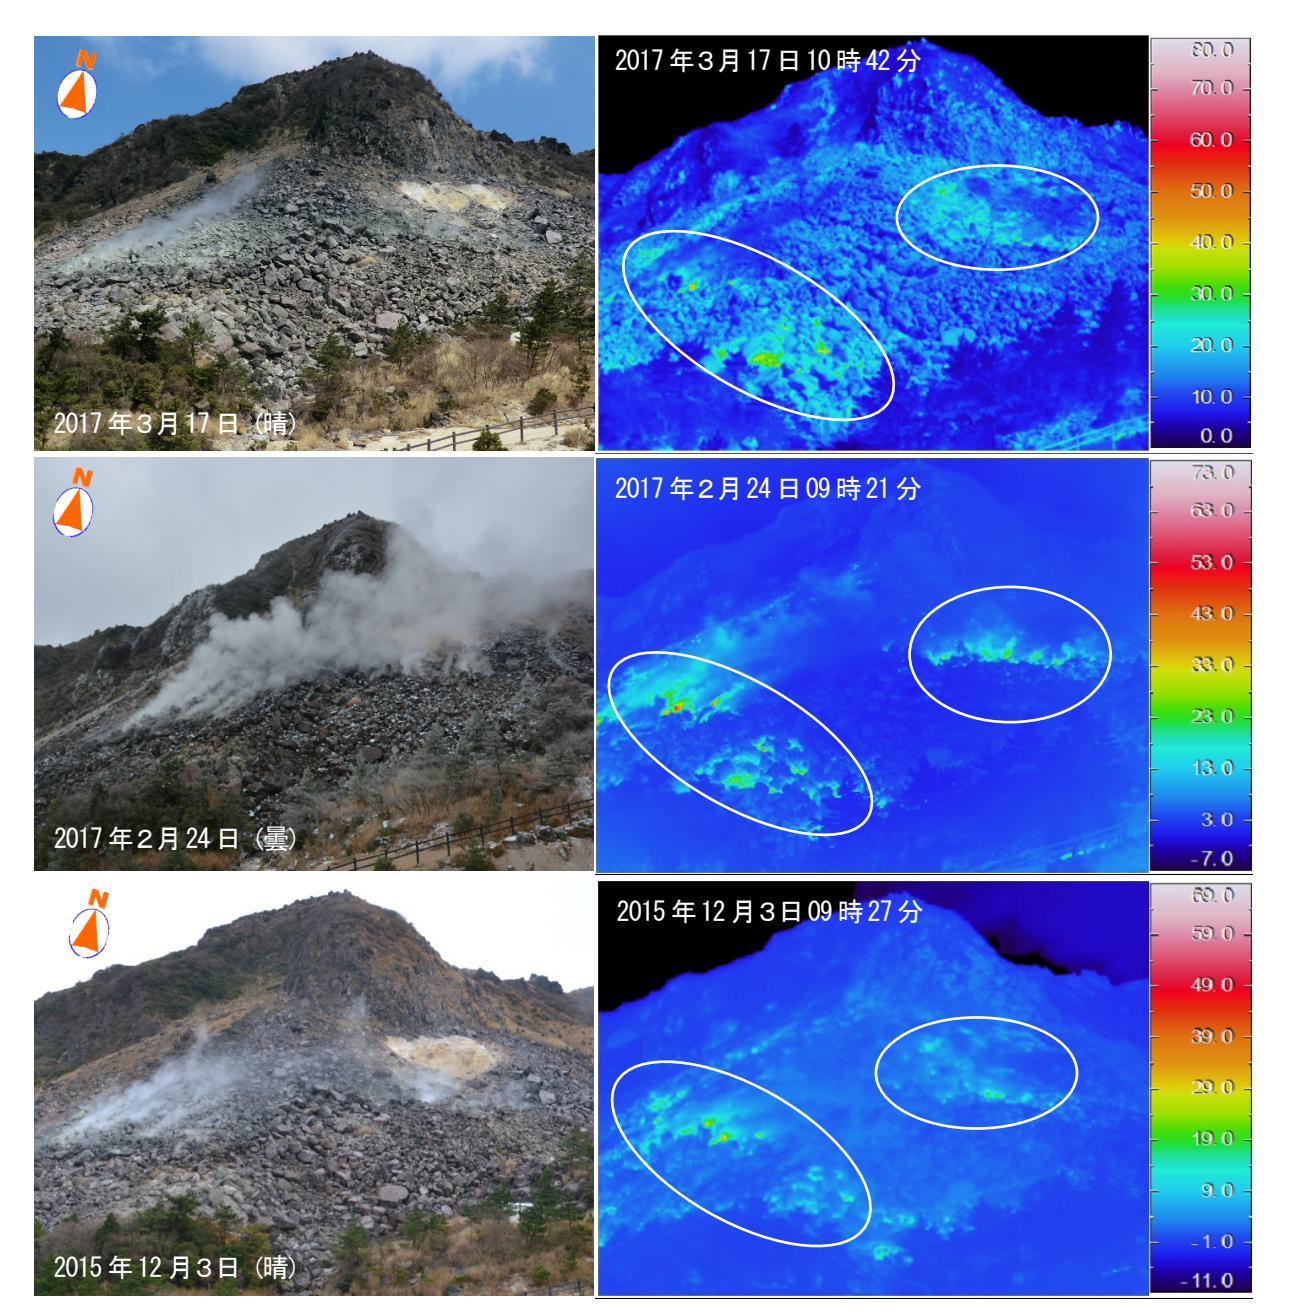
図5 鶴見岳・伽藍岳 伽藍岳噴気地帯の赤外熱映像装置による地表面温度分布 (図中の白丸は伽藍岳噴気地帯の熱異常域を示す)

2017年3月17日の観測は他の観測と比較して噴気量が少ない状態であったが、気象条件の違いによるものと考えられる。日射の影響があるものの、熱異常域の分布に特段の変化は認められなかった。

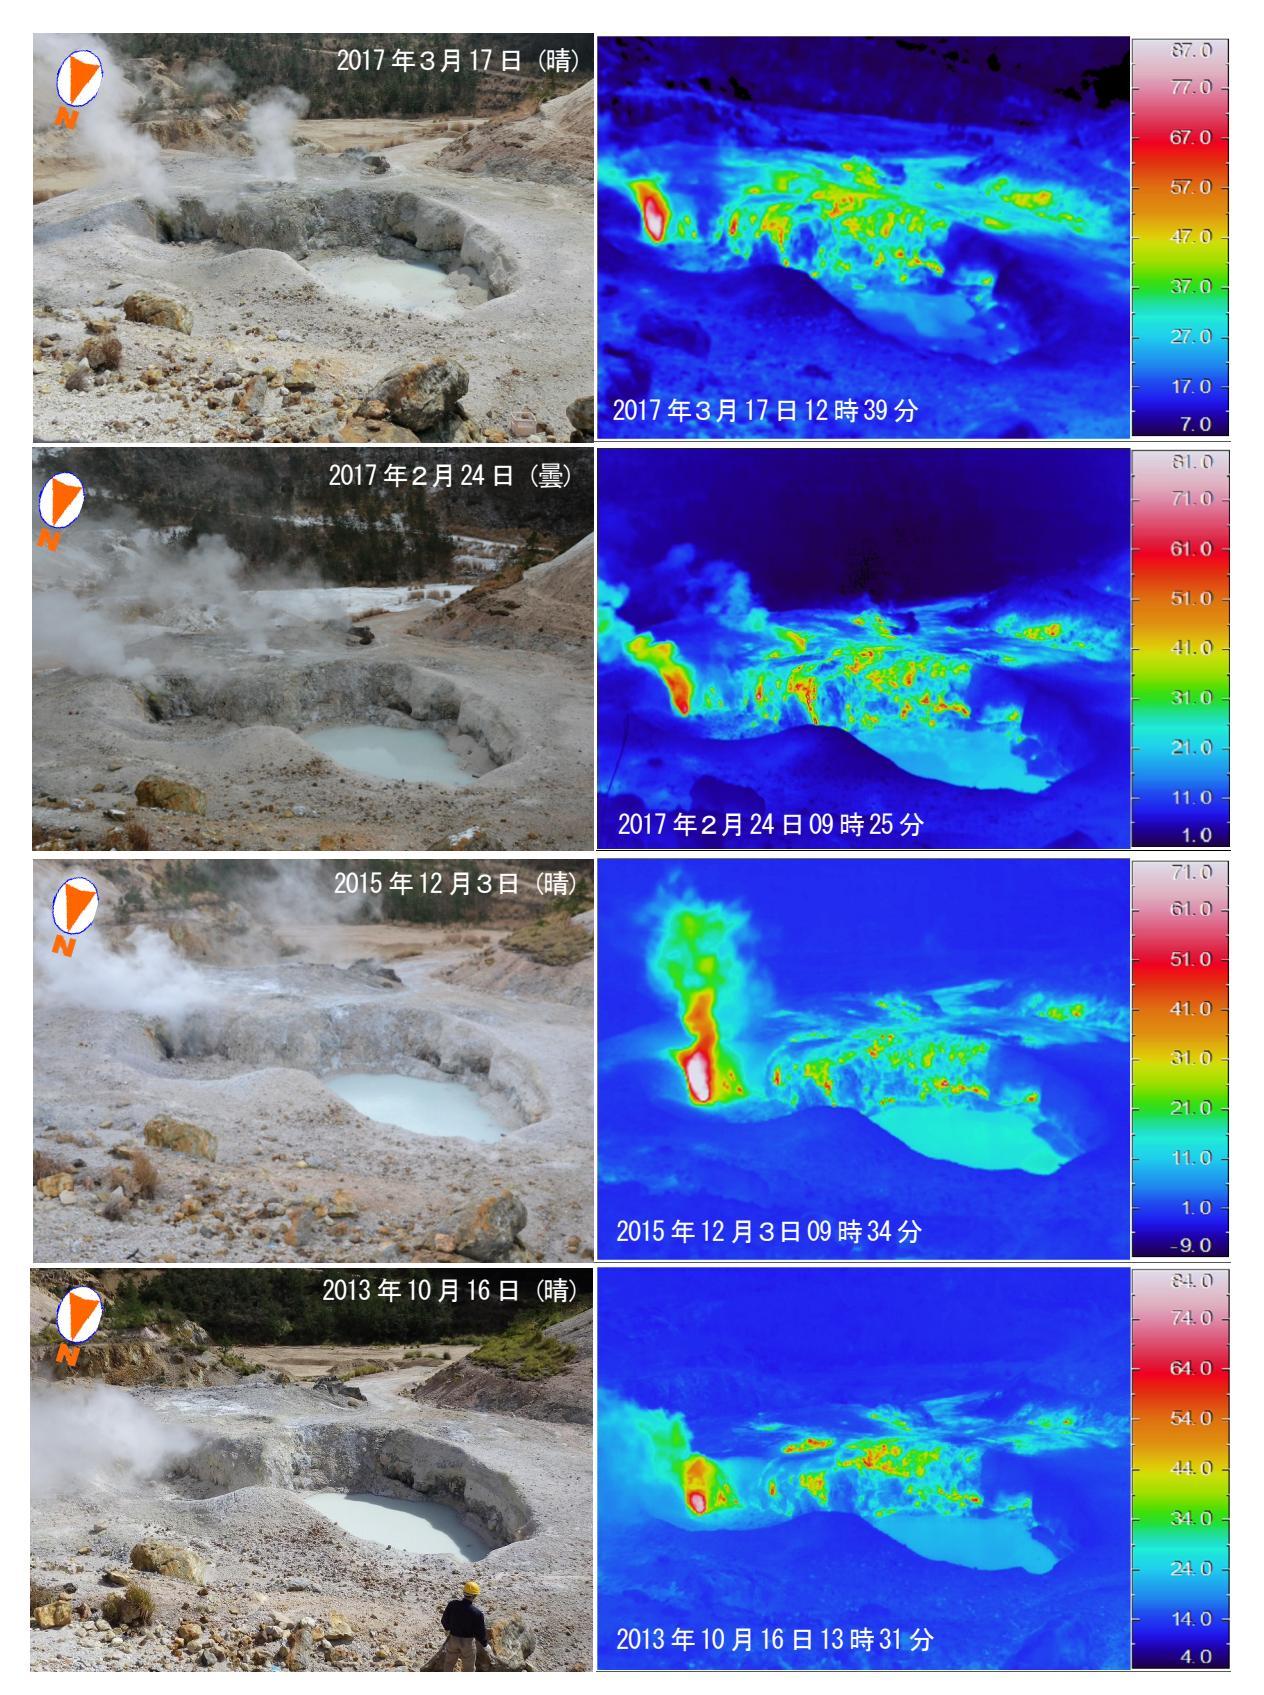
図6 鶴見岳・伽藍岳 伽藍岳泥火山の赤外熱映像装置による地表面温度分布 噴気の状態や熱異常域の分布に特段の変化は認められなかった。

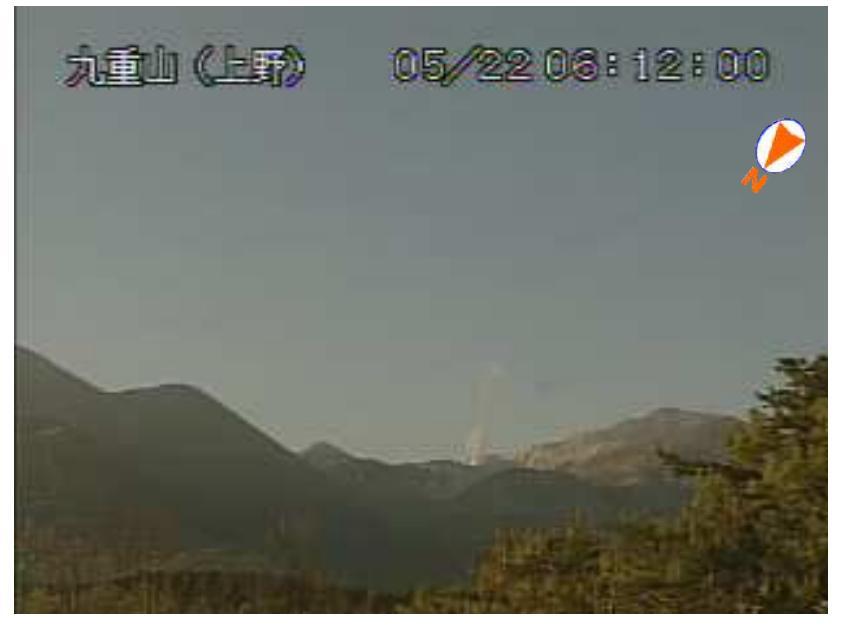
図1 九重山 噴煙の状況(2017年5月22日、上野監視カメラによる)

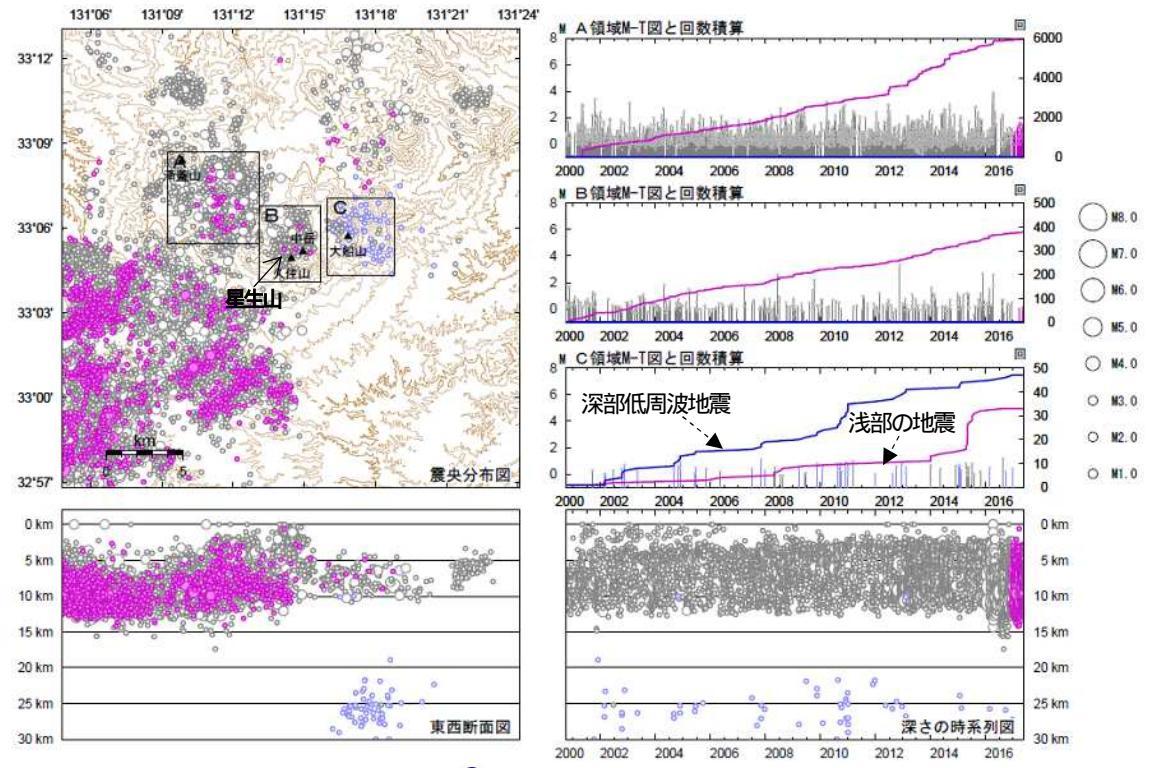
- 図4 九重山 一元化震源による震源分布図(2000年10月~2017年5月31日)
 - <2017年1月~5月31日の状況>

火山周辺の地震活動に特段の変化は認められなかった。

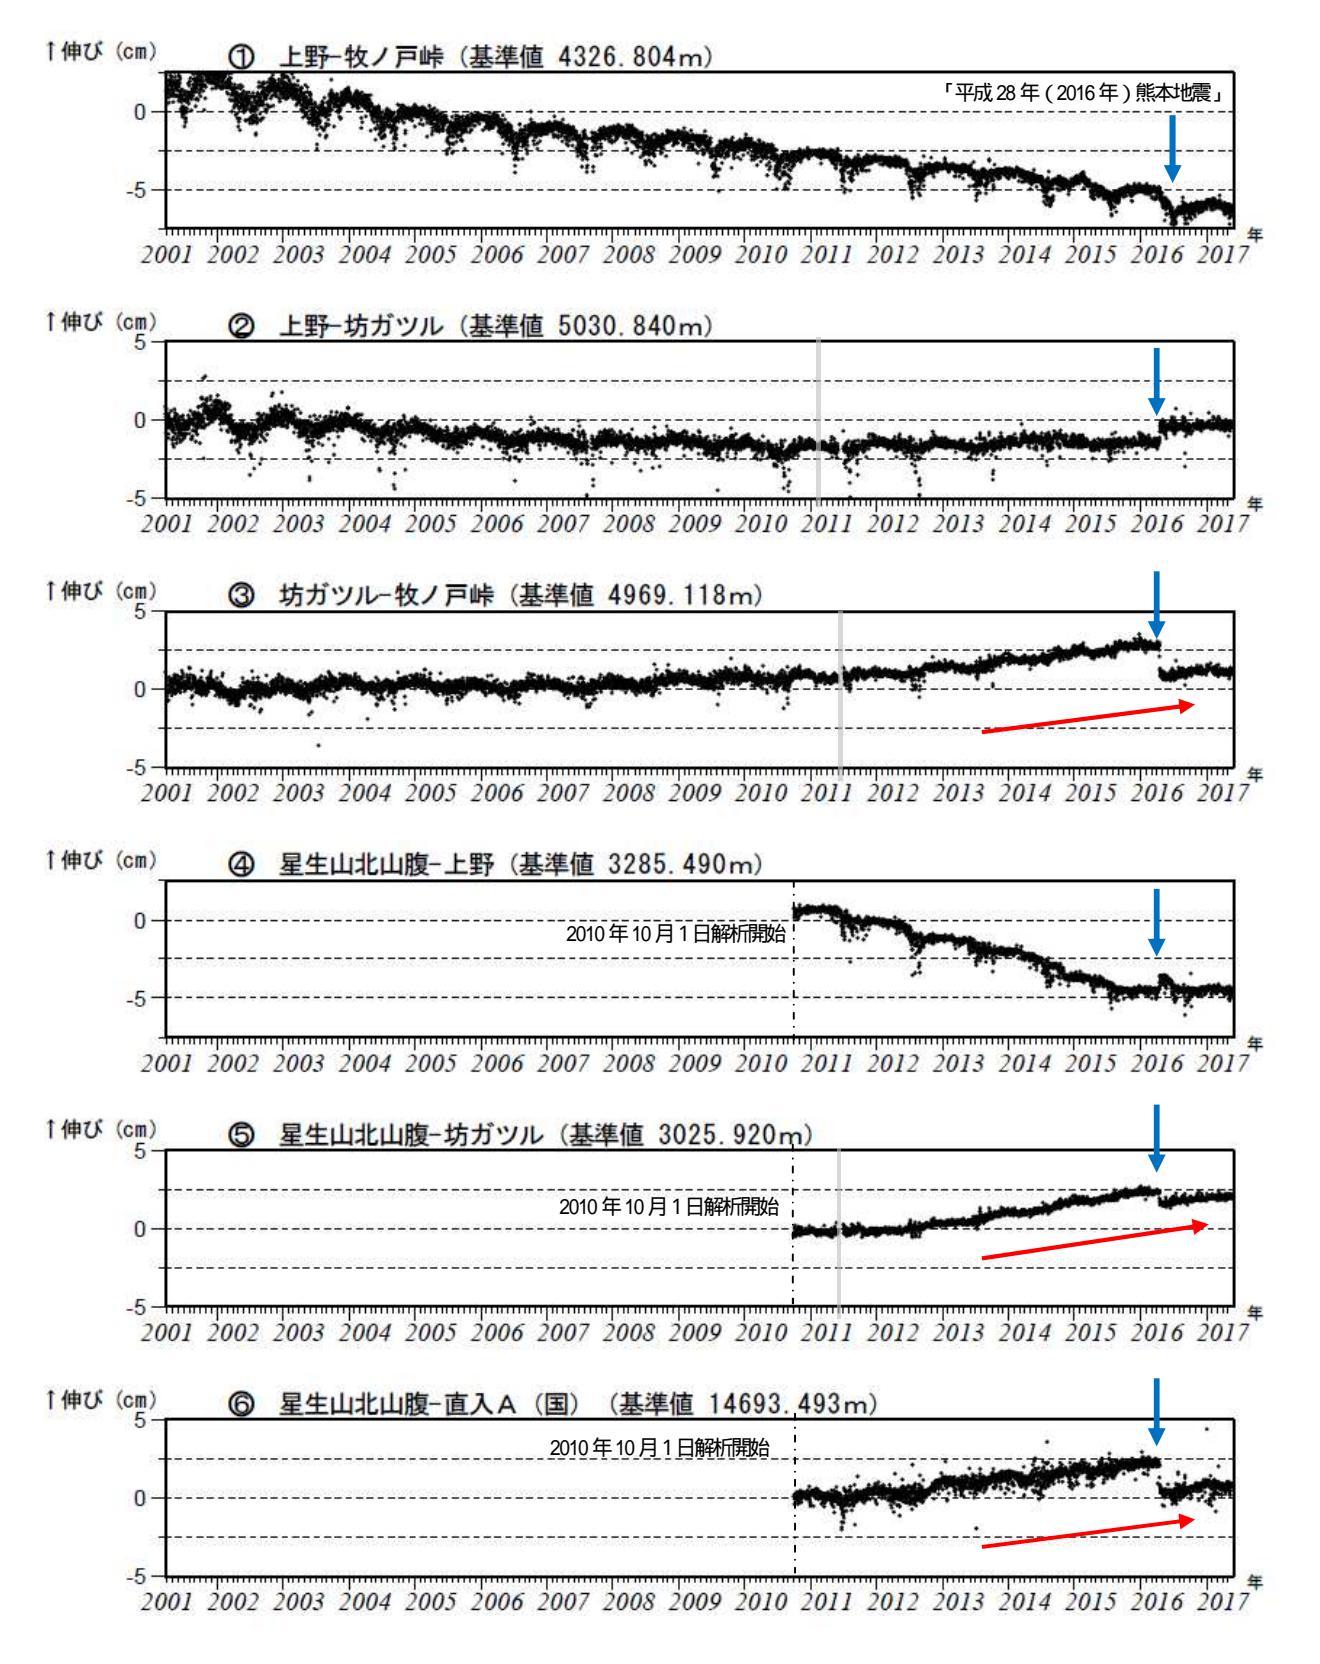
図 6-1 九重山 GNSS 連続観測による基線長変化(2001年3月22日~2017年5月31日)

坊ガツル - 牧ノ戸峠、 星生山北山腹 - 坊ガツル、 星生山北山腹 - 直入Aの基線で、2012 年頃から 伸びの傾向 (赤矢印)が認められる。

この基線は図7の ~ に対応している。 2010年10月以降のデータについては解析方法を改良し、対流圏補正と電離層補正を行っている。 図中の青矢印は、「平成28年(2016年)熊本地震」の影響を示す。 灰色部分は機器障害のため欠測を示しています。 (国):国土地理院

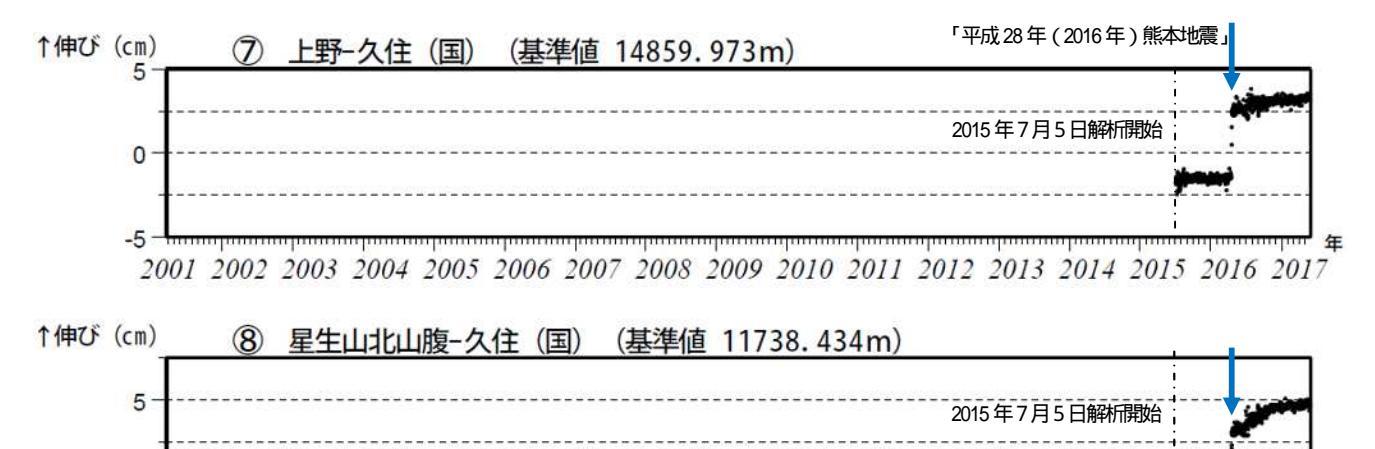
図6-2 九重山 GNSS 連続観測による基線長変化(2001年3月22日~2017年5月31日)

この基線は図7 に対応している。 図中の青矢印は、「平成28年(2016年)熊本地震」の影響を示す。 (国):国土地理院

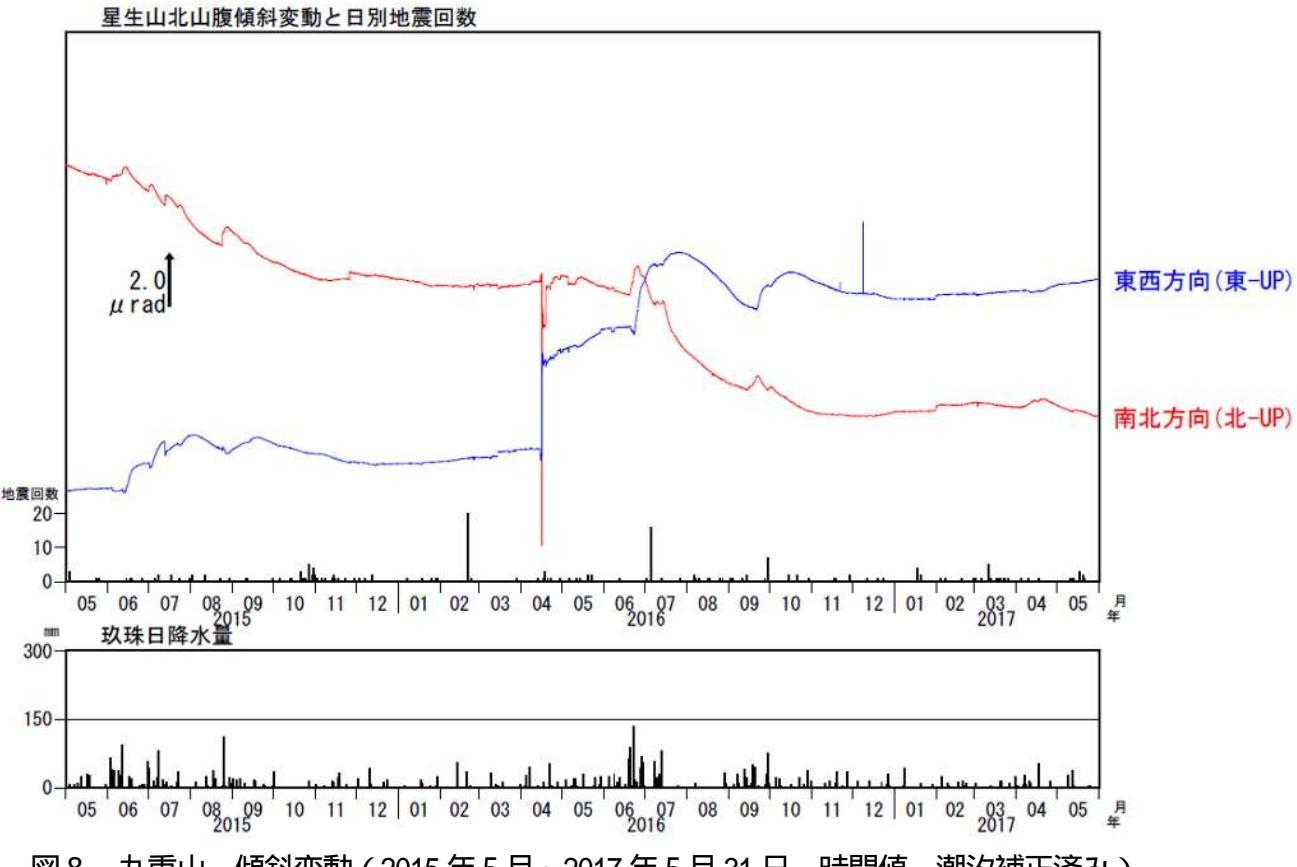
図8 九重山 傾斜変動(2015年5月~2017年5月31日、時間値、潮汐補正済み) <2017年1月~5月31日の状況>

火山活動に起因すると考えられる特段の変化は認められなかった。

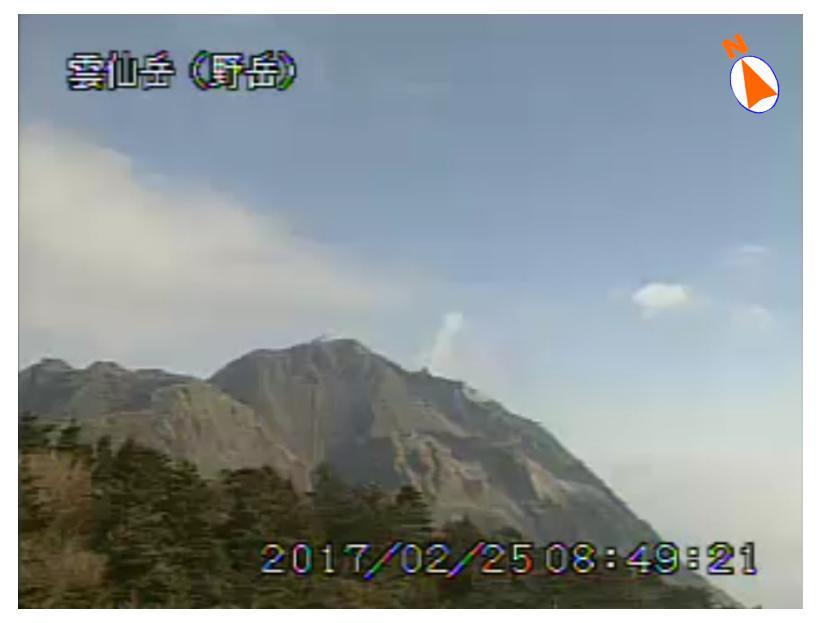
図1 雲仙岳 噴気の状況(2017年2月25日、野岳監視カメラによる)

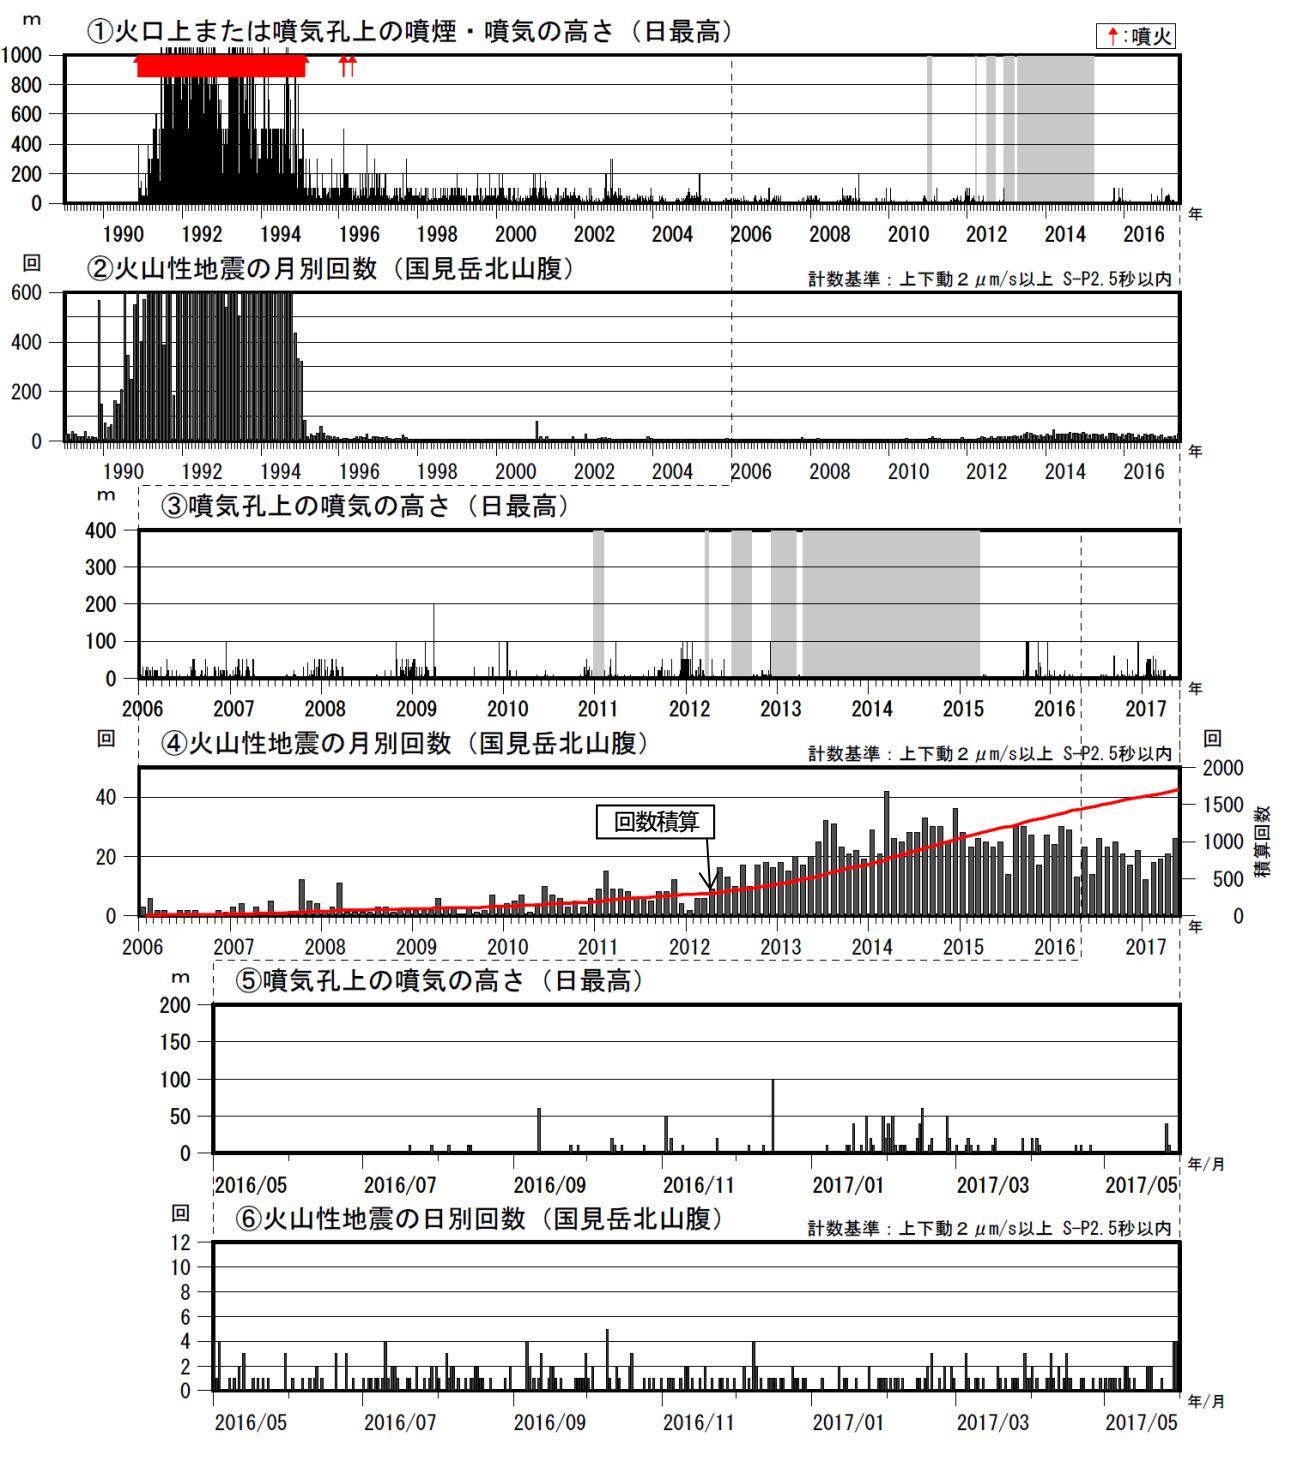
図2 雲仙岳 火山活動経過図(1989年1月~2017年5月31日)

- ・白色の噴気が時々観測され、最高で噴気孔上 60mまで上がった。
- 火山性地震は時々発生した。
- 火山性微動は観測されなかった。
- 長期的には、2010年頃から火山性地震の活動がやや活発となっている。

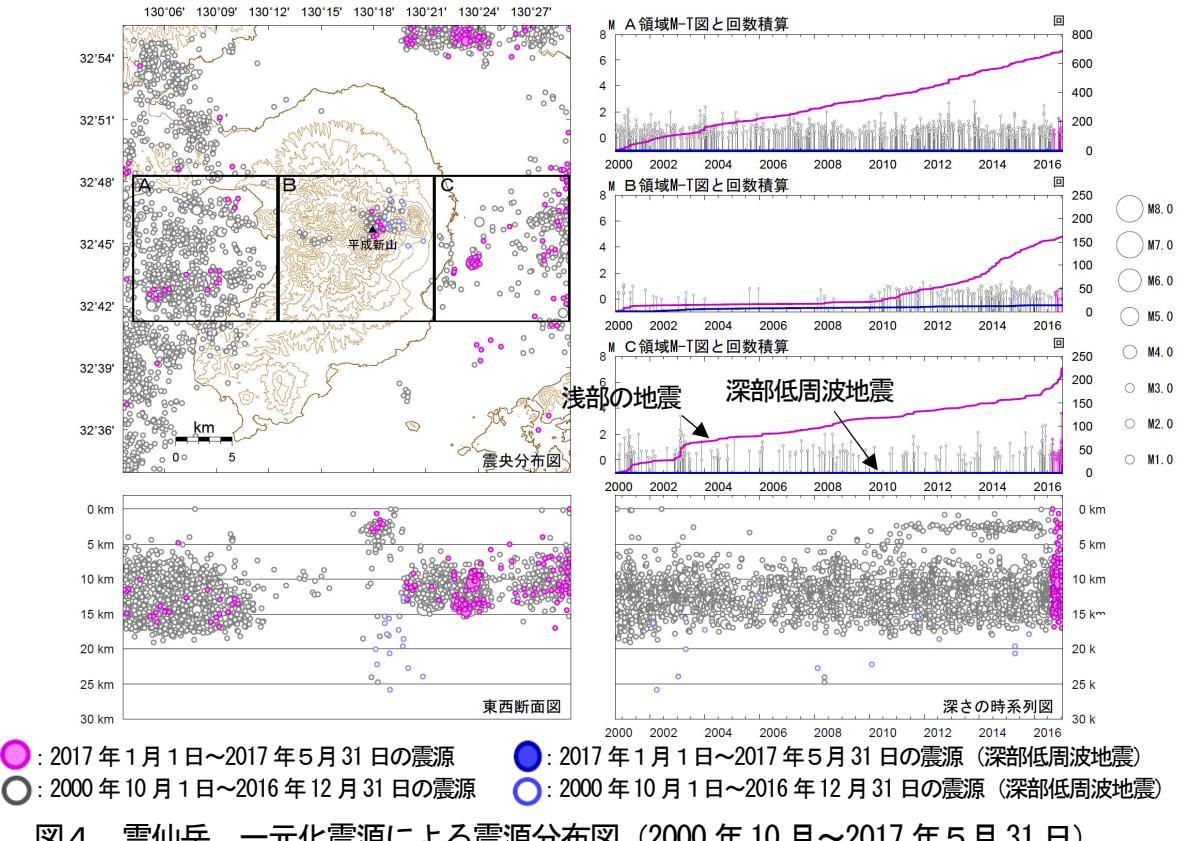
図4 雲仙岳 一元化震源による震源分布図(2000年10月~2017年5月31日) 長期的には、2010年頃からB領域の浅部の地震がやや活発となっている。 表示している震源には、計算誤差の大きいものが含まれることがある。

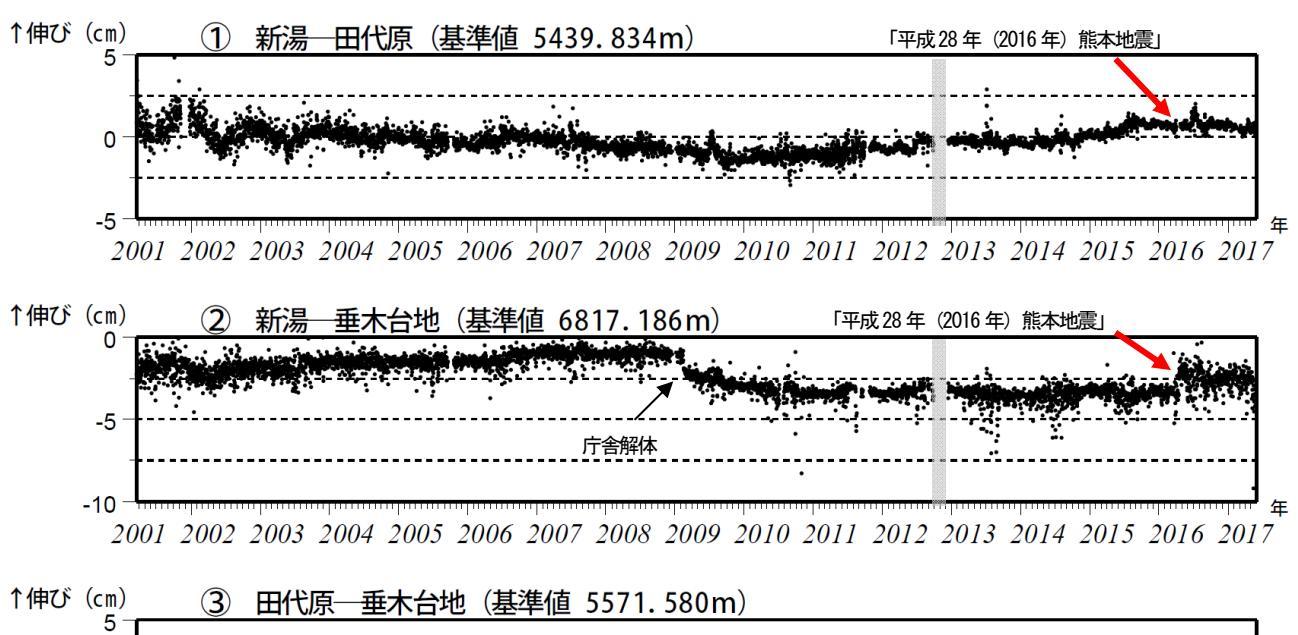
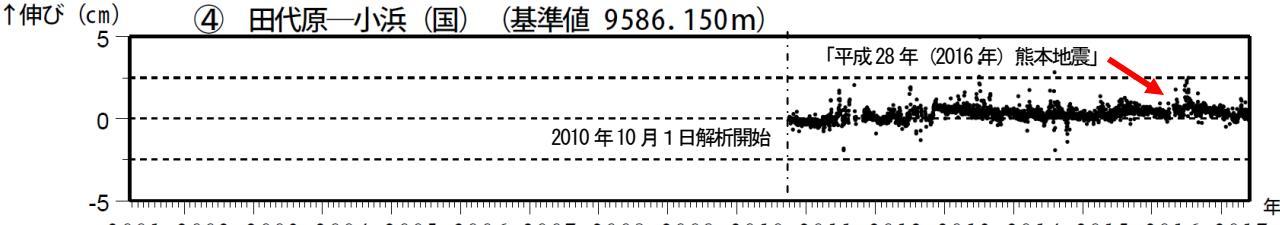
図5 雲仙岳 GNSS 連続観測による基線長変化(2001 年3月 19 日~2017 年5月 31 日)

GNSS 連続観測では、①新湯一田代原、④田代原一小浜(国)の基線で、2015 年6月頃から伸びの傾向がみられていたが、同年10月頃から停滞している。

この基線は図7の①~④に対応している。 2010年10月以降のデータについては解析方法を改良し、対流圏補正と電離層補正を行っている。 ②の基線にみられる2009年2月頃の変化(黒矢印)は、雲仙岳観測所の庁舎解体に伴う変動と考えられる。 灰色の部分は機器障害のための欠測を示している。 (国):国土地理院

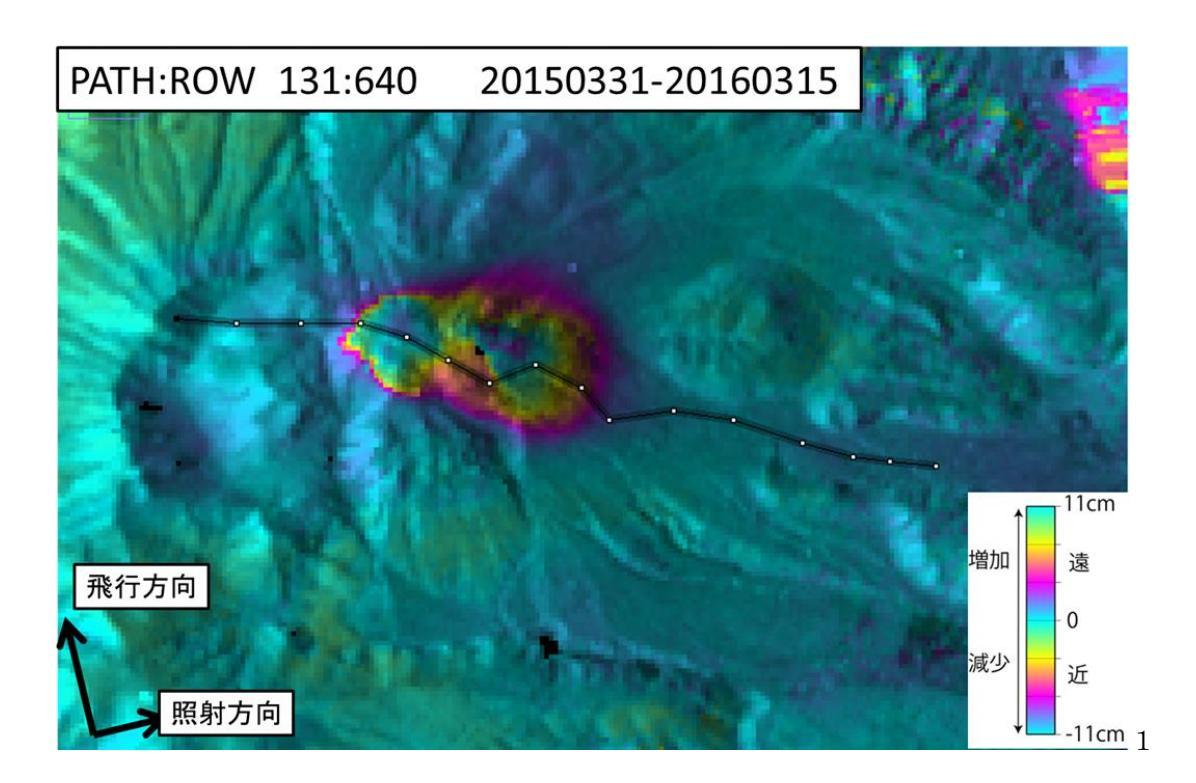
図1 西からの観測(Path/Row: 131/640,期間: 20150331-20160315)による、地震前ほぼ1年間の変動パターン、衛星から遠ざかるセンスのフリンジは、2つの主要なブロックで構成されていおり、普賢岳山頂から東斜面に方向に分布している.LOSの最大変位量は約15cmである、図中の黒い線に沿ったLOS変化プロファイルを図4に示す.

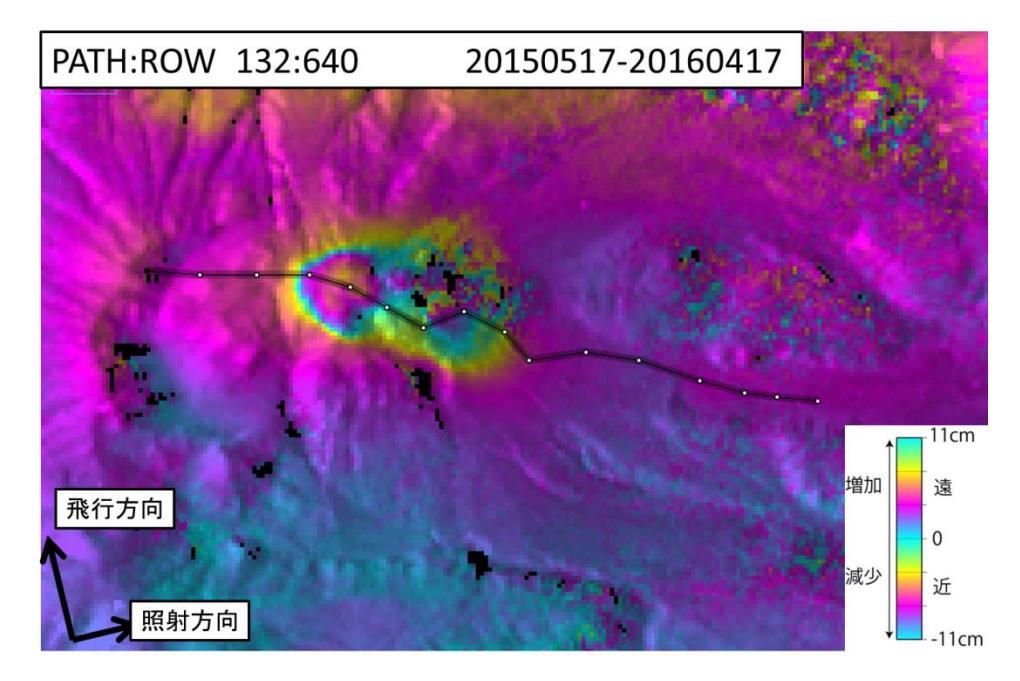
図2 西からの観測(Path/Row: 132/640,期間: 20150517-20160417)による、地震前ほぼ1年間の変動パターン.期間中に地震を含むが、地震に同期した変動は発生していないことがこれまでの解析から確認されている。衛星から遠ざかるセンスのフリンジは、2つの主要なブロックで構成されていおり、普賢岳山頂から東斜面に方向に分布している.LOSの最大変位量は約15 cmである。 図中の黒い線に沿ったLOS 変化プロファイルを図4に示す.

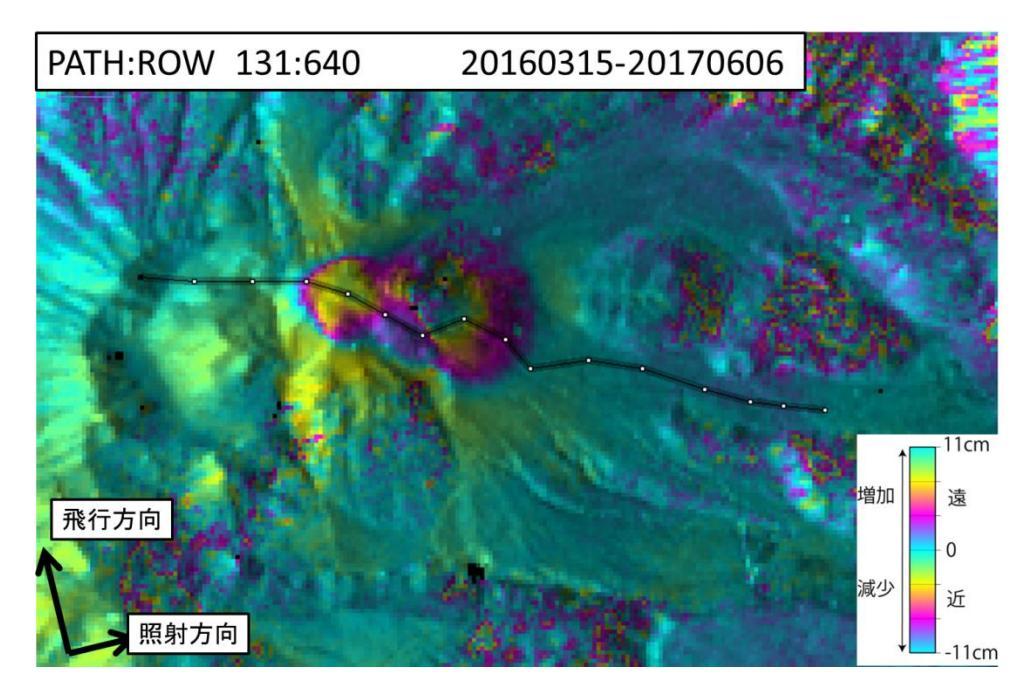
図3 西からの観測(Path/Row: 131/640,期間: 20160315-20170606)による、地震後ほぼ1年間の変動パターン.年平均速度にして15 cm程度の衛星から遠ざかるセンスのフリンジが普賢岳山頂から東斜面方向に分布しており、それらが2つの主要なブロックから構成されている状況自体は、地震前と変化はない.しかし、図中の黒い線に沿ったLOS変化プロファイルを図4に示すが、東側のブロックの西側部分の変化速度が地震後加速した可能性がある.

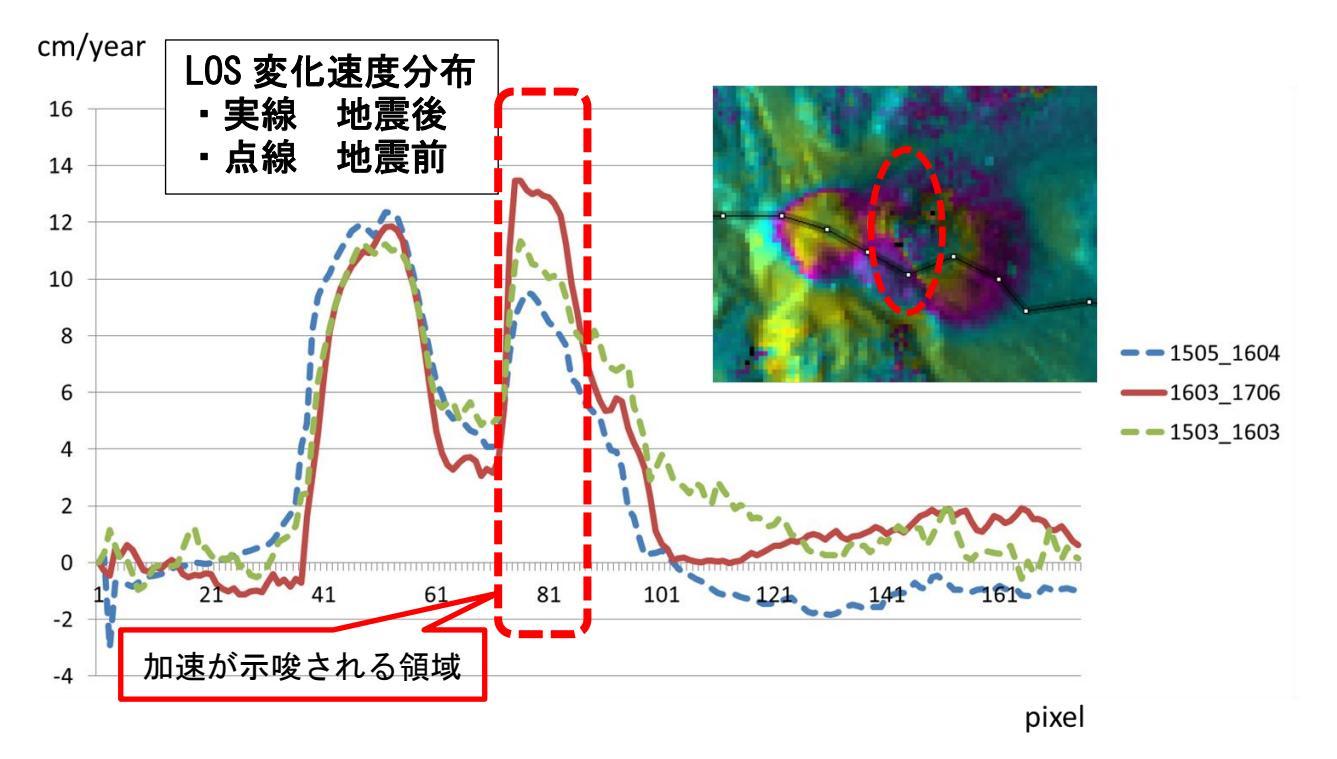
図4 図1~図3の黒線プロファイルに沿ったLOS年変化率分布の比較. 緑と青の点線は地震前, であり,茶色の線は地震後の変化率である.西のブロックは地震前後で変化が見られないのに対し, ピクセル番号81番付近から東の赤点線で囲んだ部分で,変動速度が地震後に加速した可能性があ る. この場所は,概ね第11ローブの上端付近に位置する.

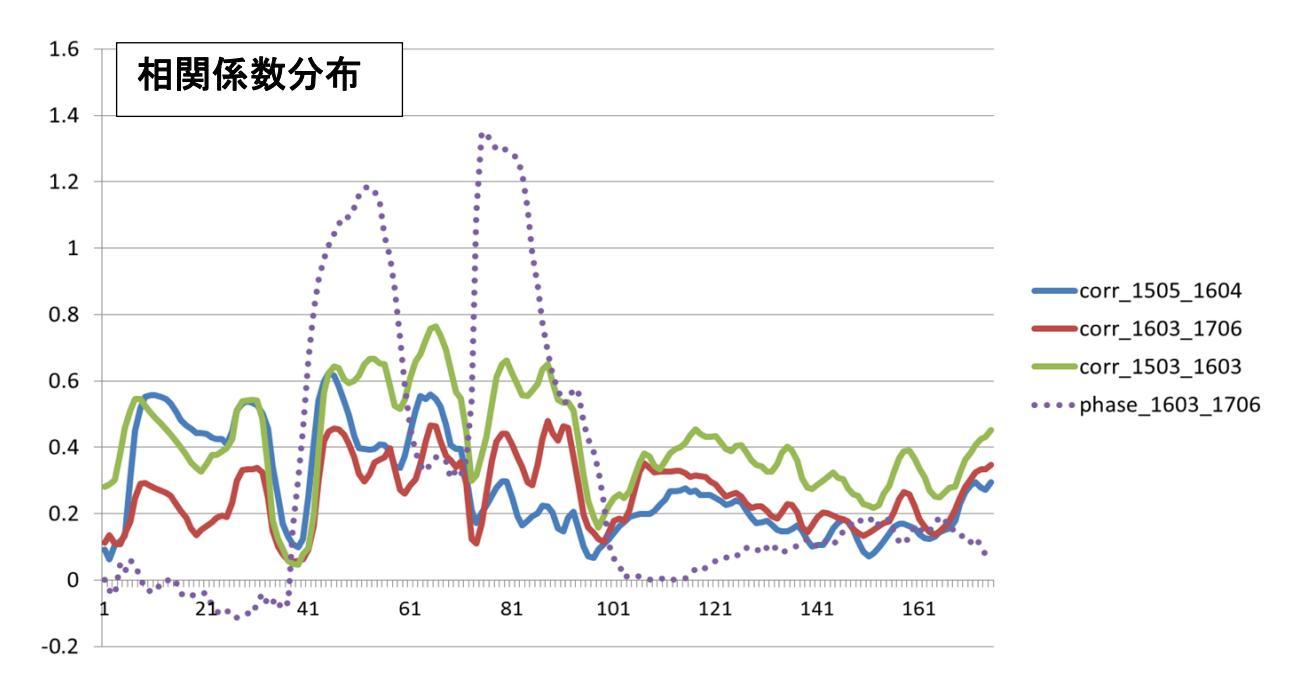
図5 図1~図3の干渉画像の側線に沿った相関係数の分布. 地震後の速度分布(任意単位)を比較のために紫の点線にして重ねた. 相関係数は, 0~1に規格化されている. 相関係数が0.2 程度を下回ると位相の信頼性が低下するが, 速度変化が生じているピクセル番号81から東側の領域では, よい相関が保たれており. 結果の信頼性は高いと考えられる.
