第 138 回 火山噴火予知連絡会資料

(その7の5) 九州地方、南西諸島

平成 29 年 6 月 20 日

火山噴火予知連絡会資料(その7の5)

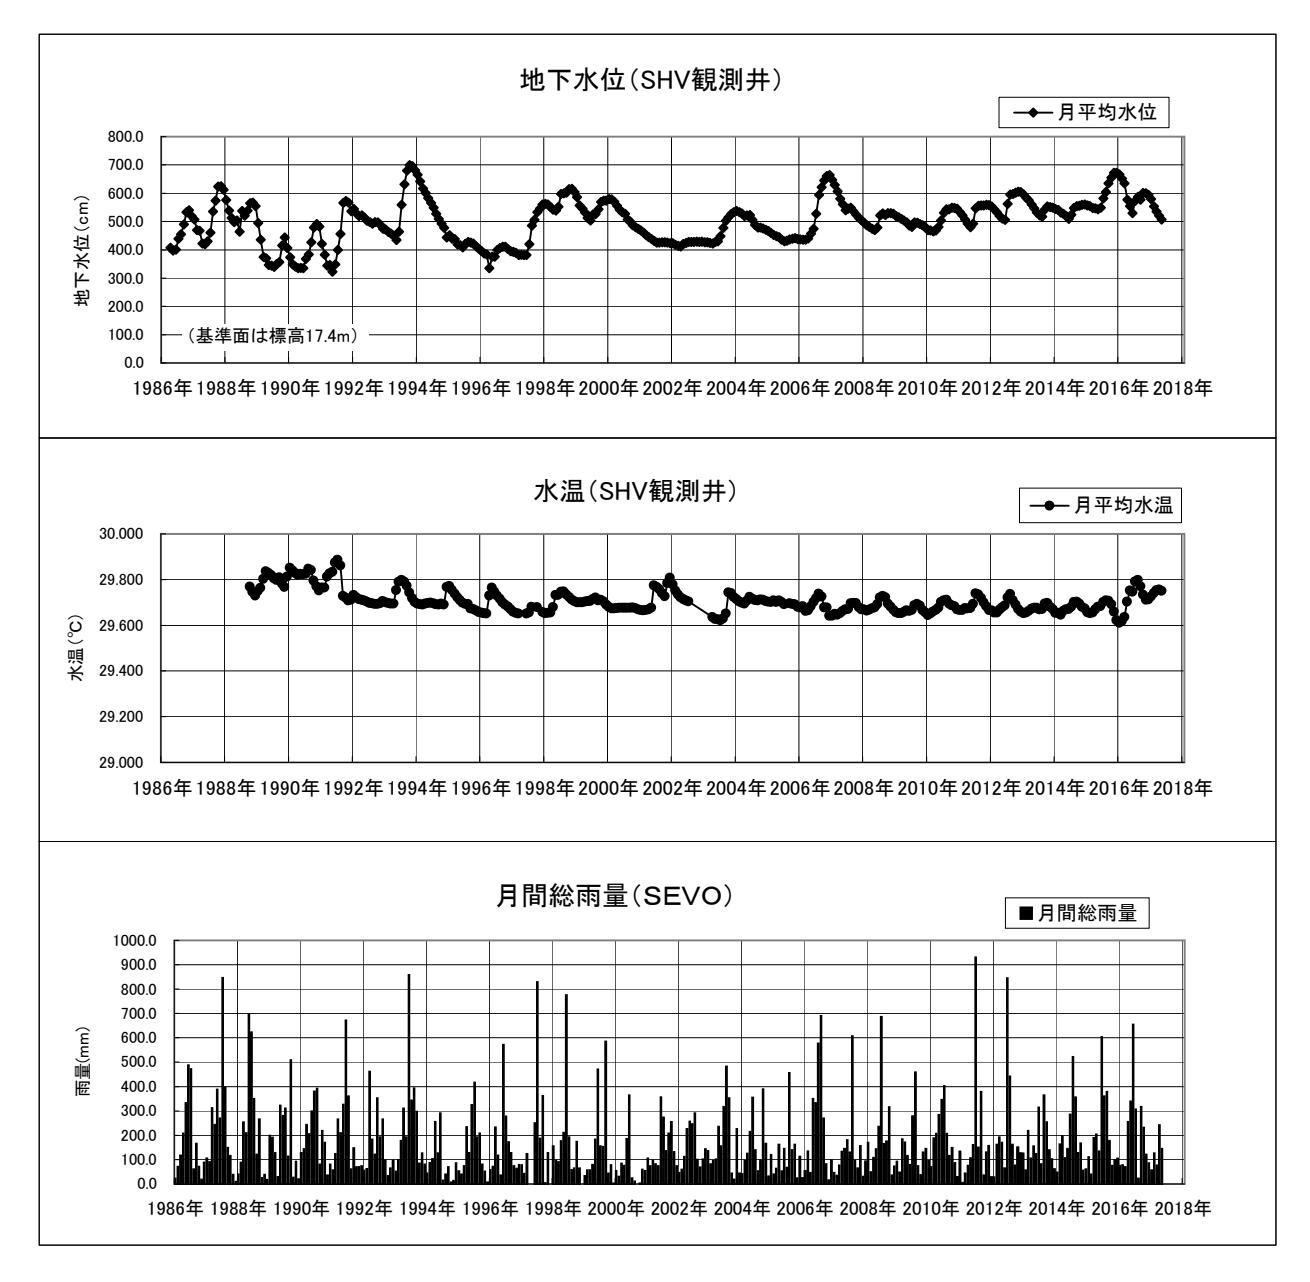
地震火山観測研究センター・島原観測所温泉観測井(SHV観測井)における月平均水位・月平均水温・月間総雨量の観測結果

地震火山観測研究センター・島原観測所温泉観測井(SHV観測井)は、構内の標高 47.9mの場所に設置された深さ365mの坑井である. 全長にわたり、ケーシングパイプが 挿入されており、255~355m間にはストレーナーが配置されている. 水圧式水位計を地 表から30.5m, 水晶温度計を329mの深さに設置している.

当観測井の地下水位は、時差2ヶ月・半減期12ヶ月の実効雨量(雲仙岳)と正の相関が 強いことがわかっている(回帰期間:1998年1月~1999年12月).

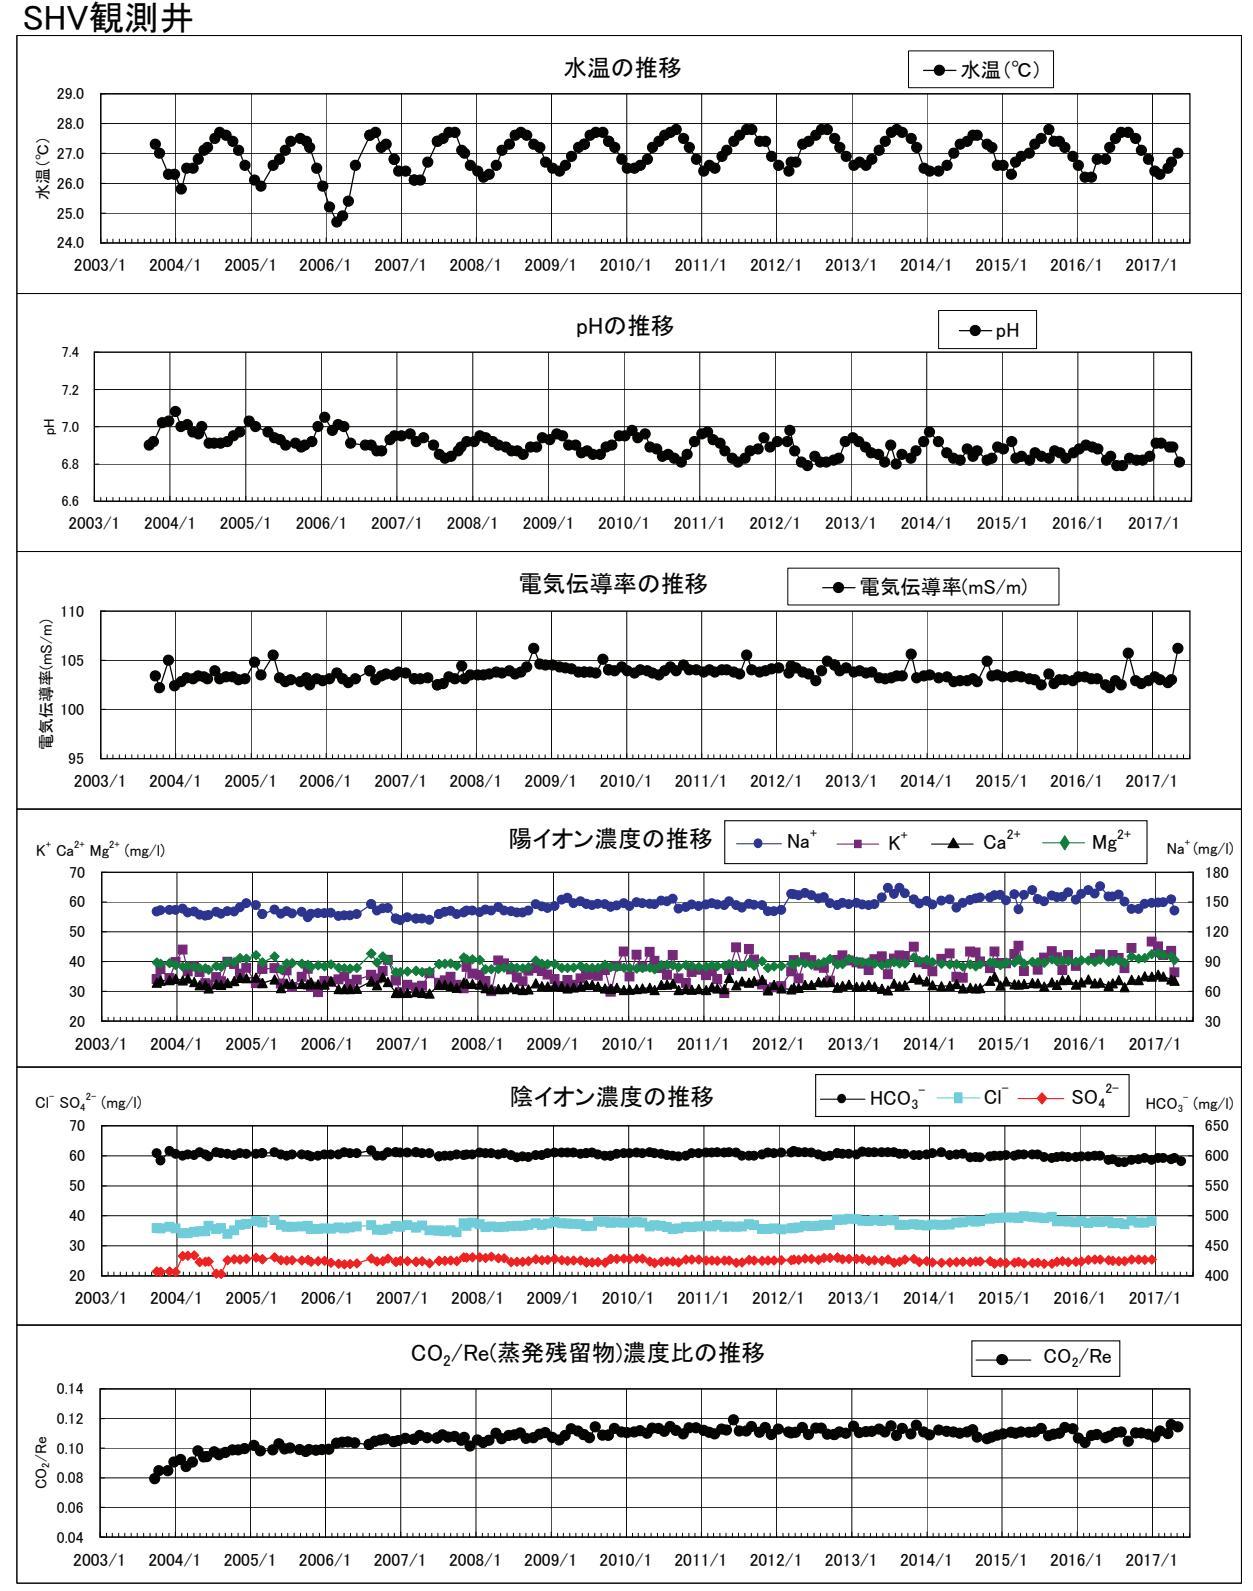
地震火山観測研究センター・島原観測所温泉観測井(SHV観測井)の水温・pH・電気伝導率・主要化学成分濃度・ CO₂ /Re(蒸発残留物)濃度比の推移

²⁰⁰³年9月の観測再開以降,火山活動に起因すると思われる顕著な変動はない。

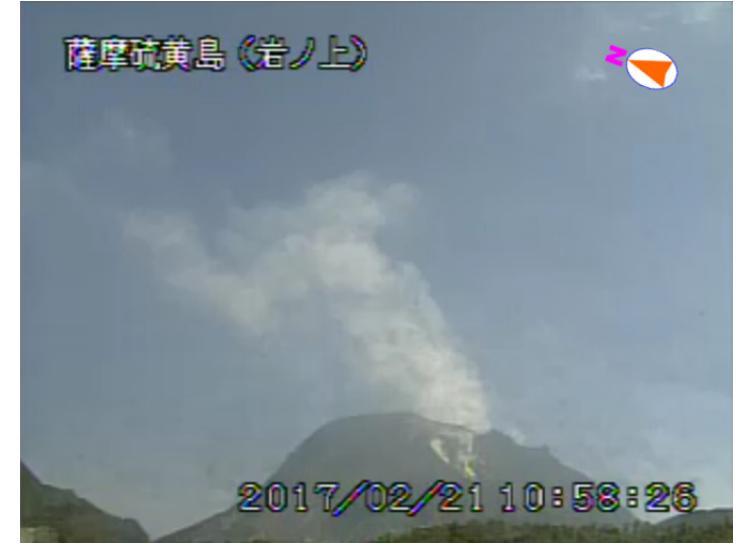
図1 薩摩硫黄島 噴煙の状況(2017年2月21日、岩ノ上監視カメラによる)

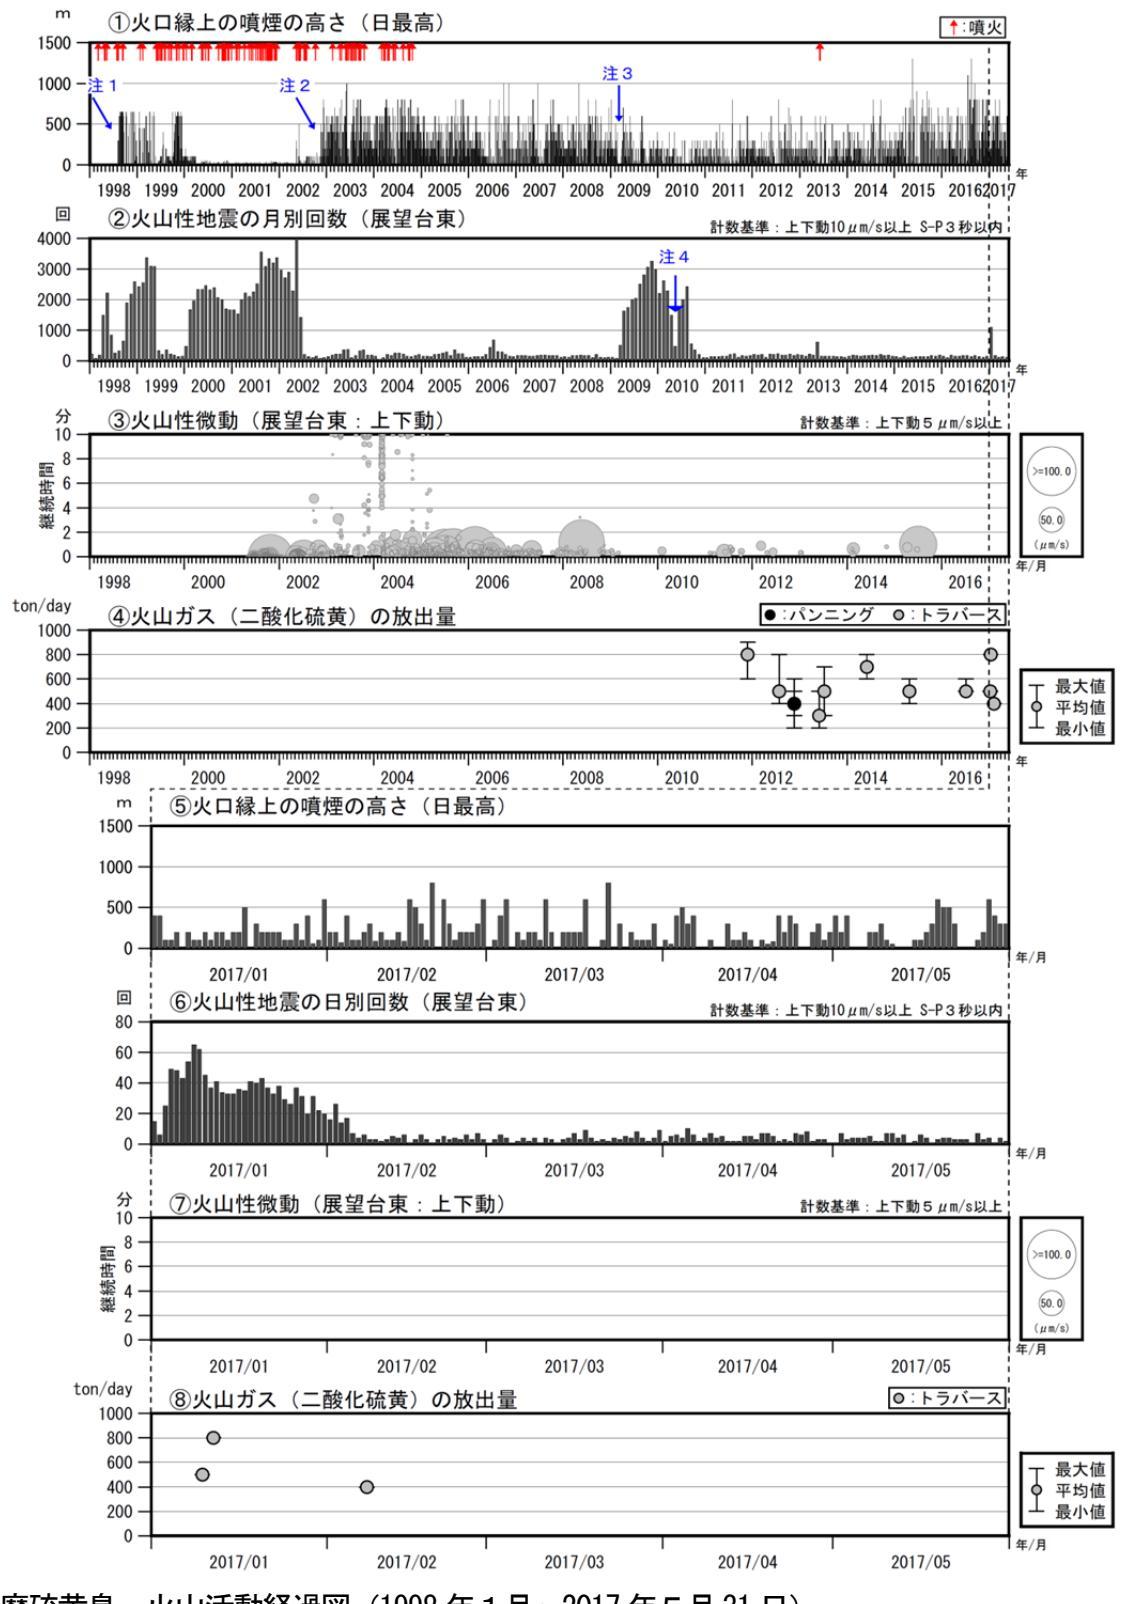
図3 薩摩硫黄島 火山活動経過図(1998年1月~2017年5月31日)

- ・白色の噴煙が最高で火口縁上800mまで上がった。
- ・1 月上旬~2 月上旬にかけて主にB型地震が増加し、日回数が約 20~60 回となった。それ以降は少ない状態 で経過した。
- 注1 三島村役場硫黄島出張所から気象庁へ通報開始。
- 注2 気象庁が設置した監視カメラによる観測開始。
- 注3 監視カメラ障害のため噴煙は不明。
- 注4 地震計障害のため火山性地震及び火山性微動の回数が不明。

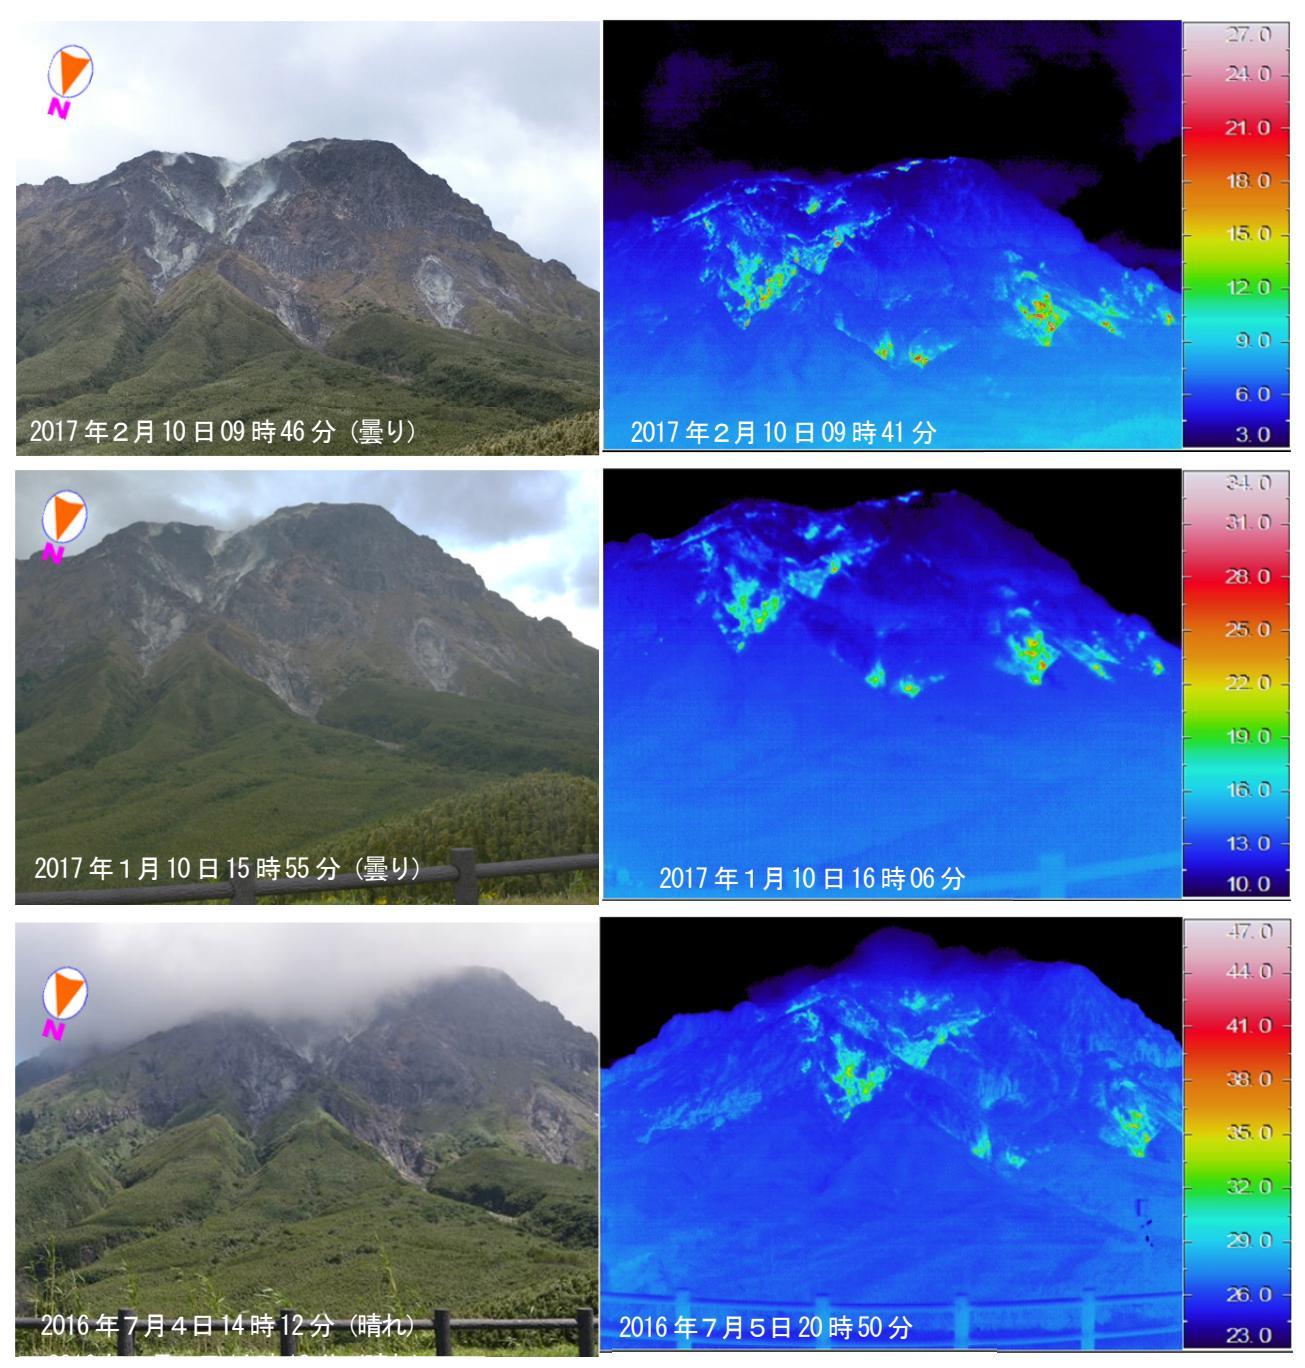
図4 薩摩硫黄島 硫黄岳北側付近の可視画像及び赤外熱映像による地表面温度分布 以前の観測と比較して噴気活動や熱異常域の状況に特段の変化は認められなかった。

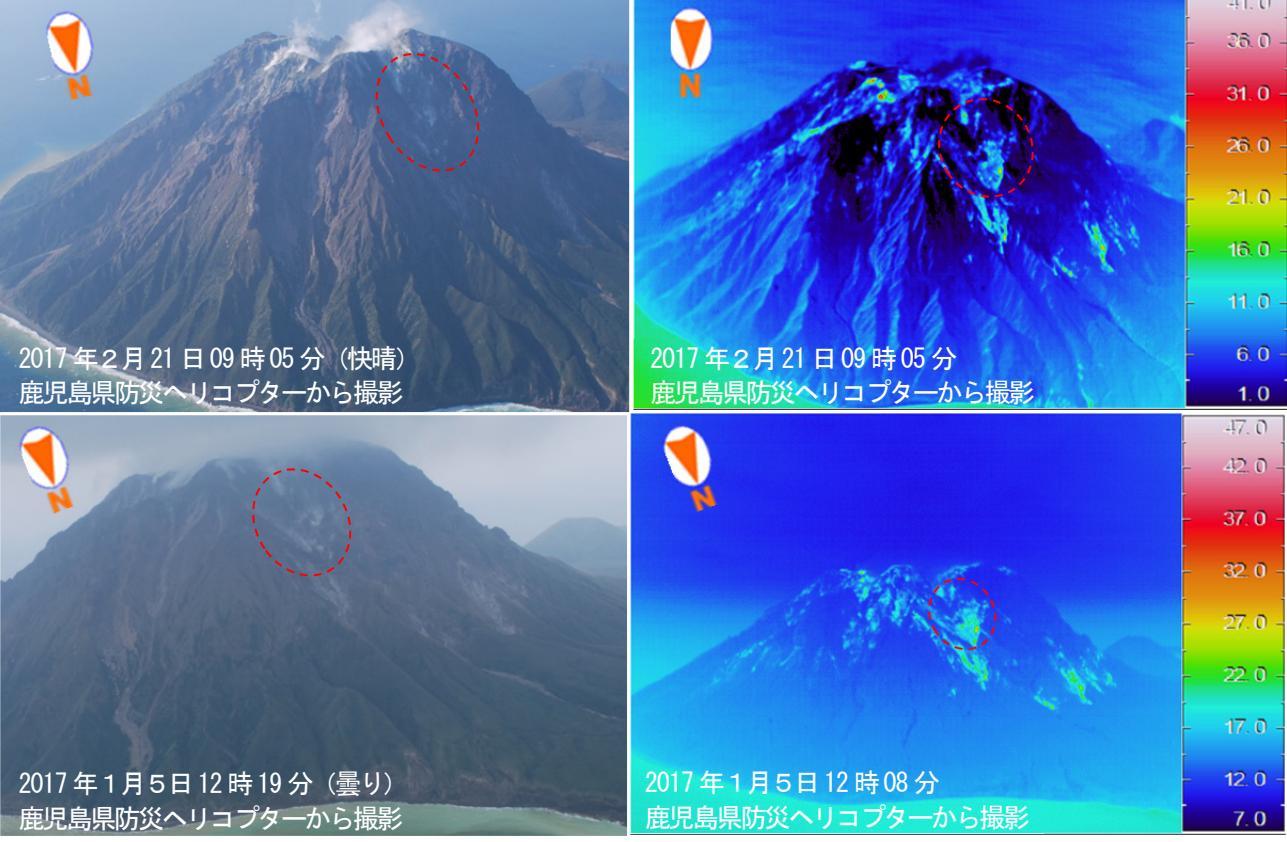
図6 薩摩硫黄島 硫黄岳の北側山腹の状況

硫黄岳の火口周辺や北側山腹の一部(赤破線内)から、弱い噴気が上がっていた。赤外熱映像装置による観測では、噴気地帯やその周辺で熱異常域が認められるが、以前の観測と比較して特段の変化は認められなかった。

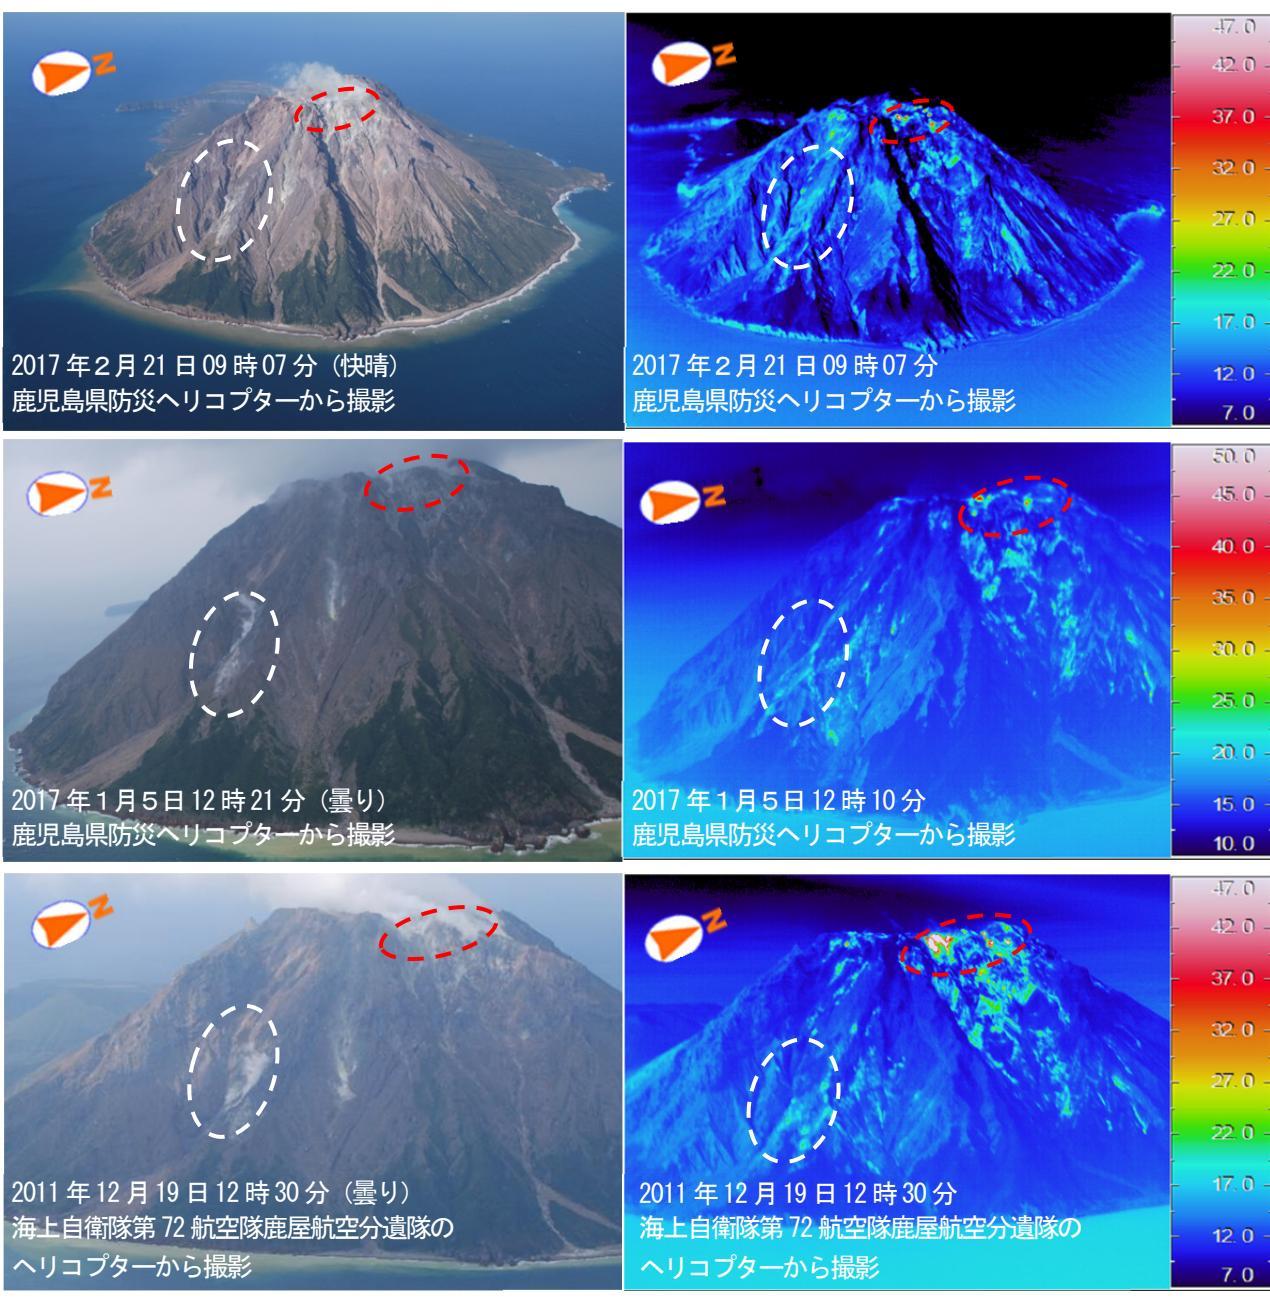
図7 薩摩硫黄島 硫黄岳の東側山腹の状況

硫黄岳の火口周辺や火口縁東側(赤破線内)及び東側山腹(白破線内)の一部からは、弱い噴気が上がっていた。 赤外熱映像装置による観測では、噴気地帯やその周辺で熱異常域が認められたが、以前の観測と比較して特段の変化 は認められなかった。

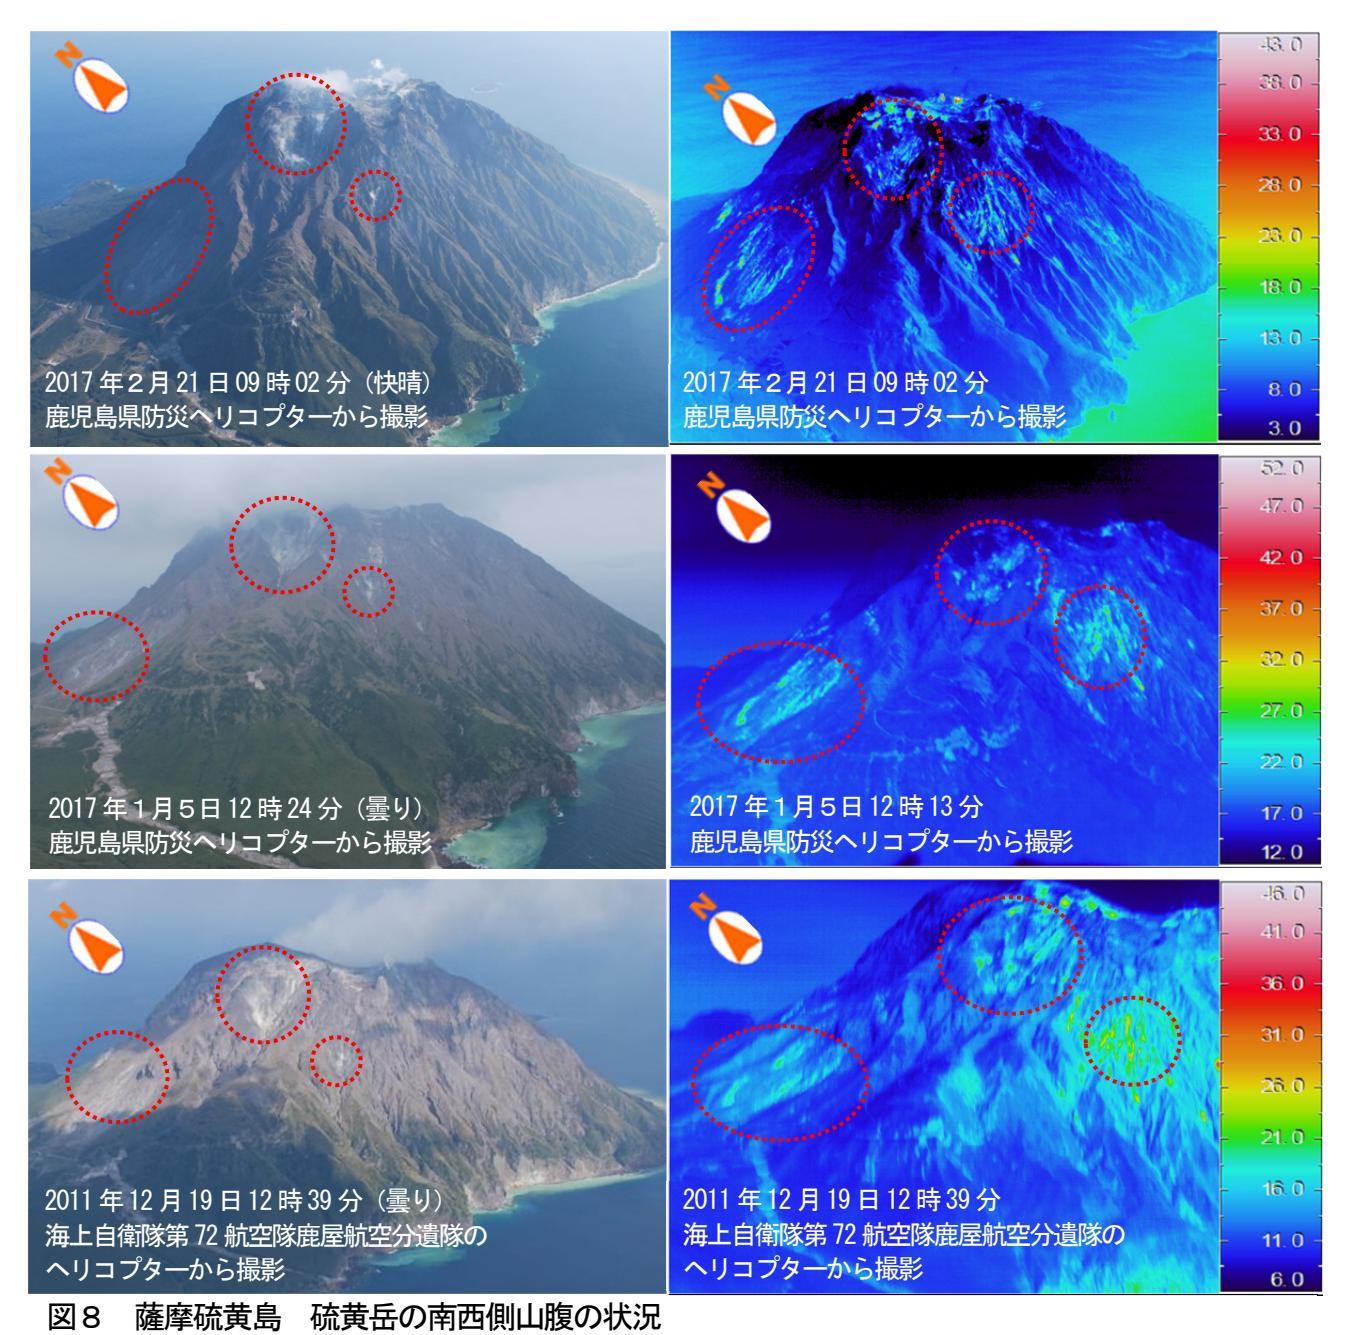
硫黄岳の火口周辺や南~西側山腹の一部(赤破線内)からは、弱い噴気が上がっていた。赤外熱映像装置による観 測では、噴気地帯やその周辺で熱異常域が認めらたが、以前の観測と比較して特段の変化は認められなかった。

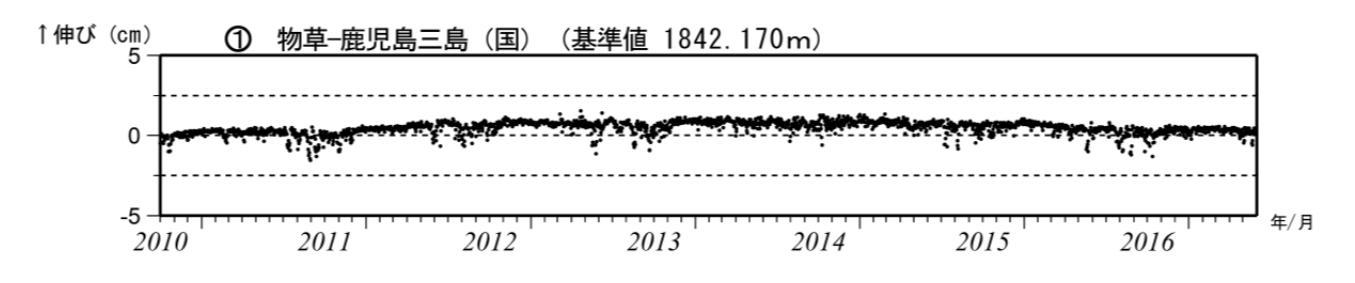
図11 薩摩硫黄島 GNSS連続観測による基線長変化(2010年10月~2017年5月31日)

火山活動によると考えられる変化は認められなかった。

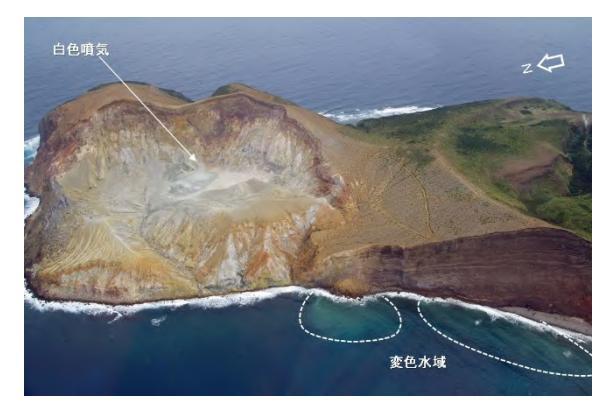
第1図 硫黄鳥島西岸の変色水域 2017年3月22日 10:56撮影

年月日	調査機関等	活 動 状 況
2017/ 3 /22	第 十 一 管 区 海 上 保 安 本 部	変色水域は、硫黄岳火口の西側2ヶ所で海岸 線に沿って薄い黄緑色の変色水域が分布してい た(第1図)。 硫黄岳火口内(第2図)及びグスク火口壁北 側の2ヶ所の噴気口(第3図)に弱い白色噴気 の放出を認めた。

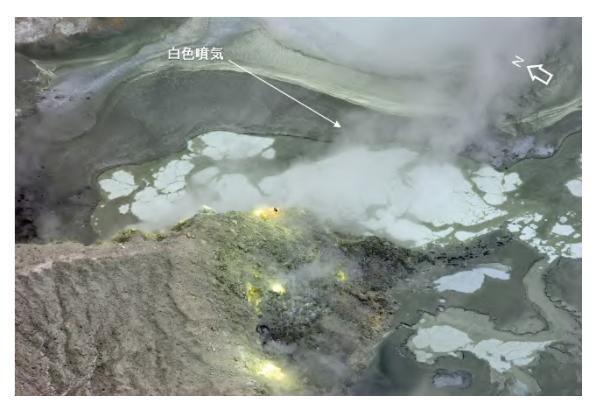
第2図 硫黄鳥島火口の噴気 2017年3月22日 10:57撮影

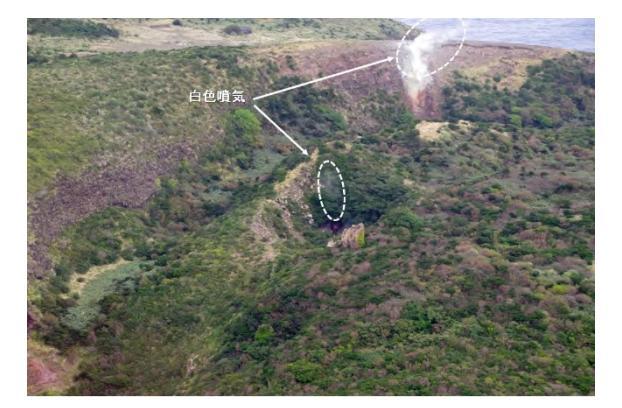
第3図 硫黄鳥島グスク火口の噴気 2017年3月22日 10:58撮影
